## 2 配水施設の被害

### (1)配水池の主な被害状況

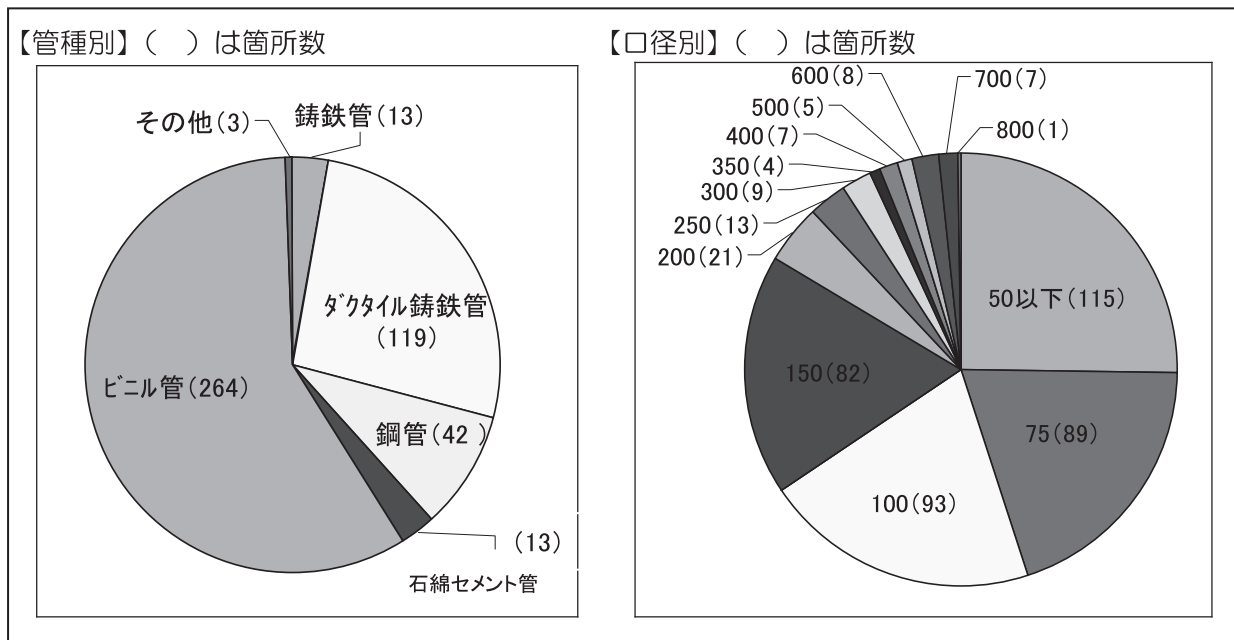
【図 6 管本体の被害状況（被害要因の「その他」を除く）】

地震発生から同年 5 月末時点で、配水管の被害は全体で 658 か所におよび、管本体の被害は 454 か所となった。

この 454 か所のうち、本市で水運用上における重要な幹線と位置づけている基幹管路（口径φ350 以上）の被害が 32 か所、基幹管路以外の被害は 422 か所となっている。なお、管種としては鋳鉄管や石綿セメント管の被害もあるが、本市で最も多く使用されているビニル管が大半を占めており、耐震継手のダクタイル鋳鉄管（耐震管）については被害がなかった（図 6）。
