計画的処理完了期限後に発見された 安定器及び汚染物等について

令和5年3月

環境省 環境再生・資源循環局 廃棄物規制課
ポリ塩化ビフェニル廃棄物処理推進室

計画的処理完了期限後に発見された 安定器及び汚染物等の発見事例

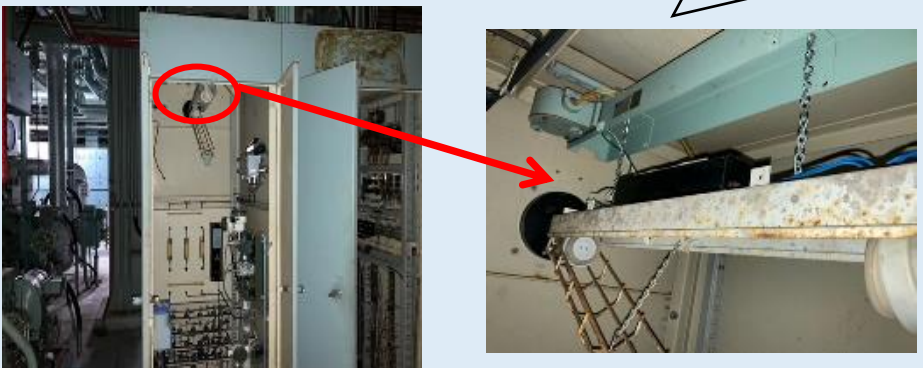
事例の概要	写真
<p>1 電気機器の再調査にて、使用していない施設内の大型発電設備を調査していたところ、制御盤内に保守点検用照明器具があり、その照明器具に接続されている安定器が高濃度PCB使用安定器であった。</p>	<p>制御盤内部</p> <p>発見された安定器</p>

- 照明器具安定器が機器内部に設置されている場合がある。工場等にある比較的大型の古い機器などには注意をする必要がある。
- 機器以外にも、二重天井で照明器具は交換されているが、元の天井に安定器が残されている場合がある。

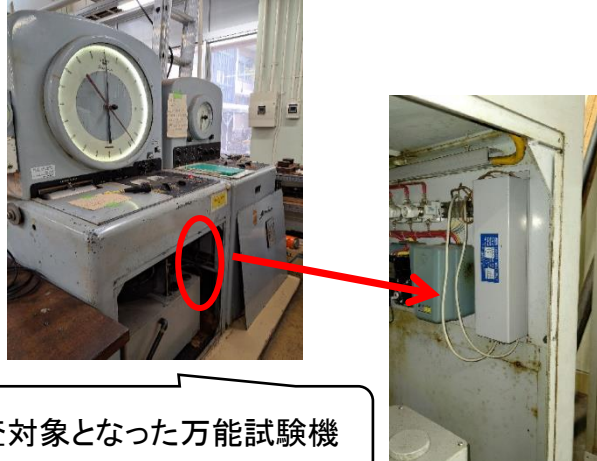
<p>2 電気機器の再調査にて、使用中の万能試験機を調査したところ、指示計に照明器具が内蔵されており、その照明器具に接続されている安定器は高濃度PCB使用安定器であった。</p>	<p>発見された安定器</p> <p>調査対象となった万能試験機</p>
