資料1 汚染水対策に関わる対応状況について

# 汚染水発生状況と抑制対策について

2020年2月19日

東京電力ホールディングス株式会社

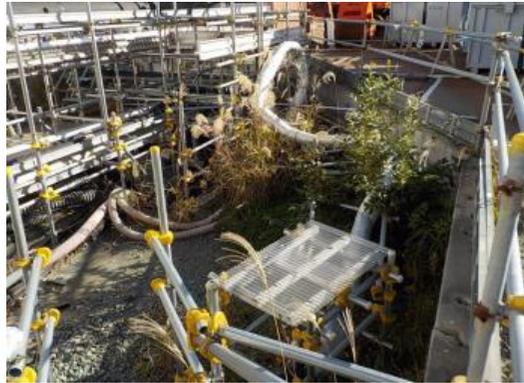
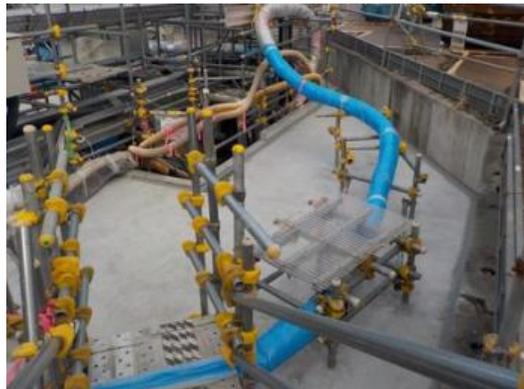
■ 1号機T/B北側 状況写真

- T.P.+2.5m盤のフェーシングは完了し、目地止水・クラック補修等の保全を適宜実施。
- 陸側遮水壁外のT.P.+6.5m～8.5m盤は、干渉する建物・タンク等を撤去し、順次、フェーシングを実施中であり、2019年度中に完了する予定。
- 陸側遮水壁内エリアについては、廃炉作業に支障がなく実施可能な範囲から、適宜ヤード調整のうえ、フェーシングを実施する。現状、1T/B北側、3T/B東側が完了、2-3号間道路が概ね完了しており、今後、他作業との干渉が少ない海側エリアを中心にフェーシングを進めていく予定。

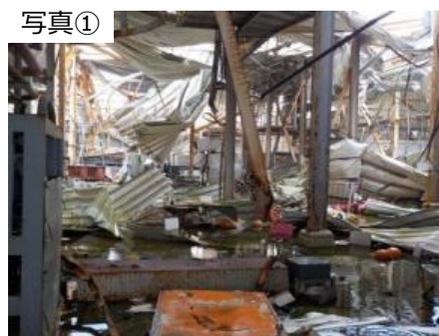
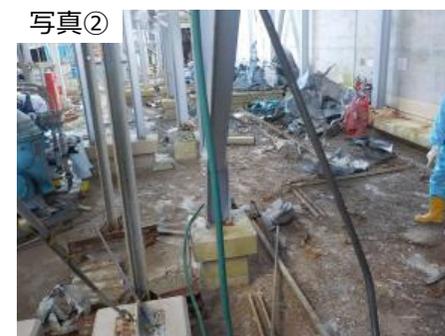
【図2】1Rw/B 2階の状況

- 1,2Rw/Bは2階の既存鉄骨屋根が大きく損傷しており、上部を主排気ダクト・SGTS配管が通っている。
- 雨水は2階床開口等から地下階に流下していると推定し、2階の鉄骨等のガレキ撤去と床面清掃を行う計画。
- SGTS配管撤去作業を考慮してガレキ撤去を図3の通り工区分けし、ガレキ撤去とSGTS配管の処置を繰り返しながら工事を進める計画。
- 2月下旬より有人作業による①工区の床面清掃に着手し、1/2排気筒解体工事完了後には、重機を用いたガレキ撤去を開始する予定。

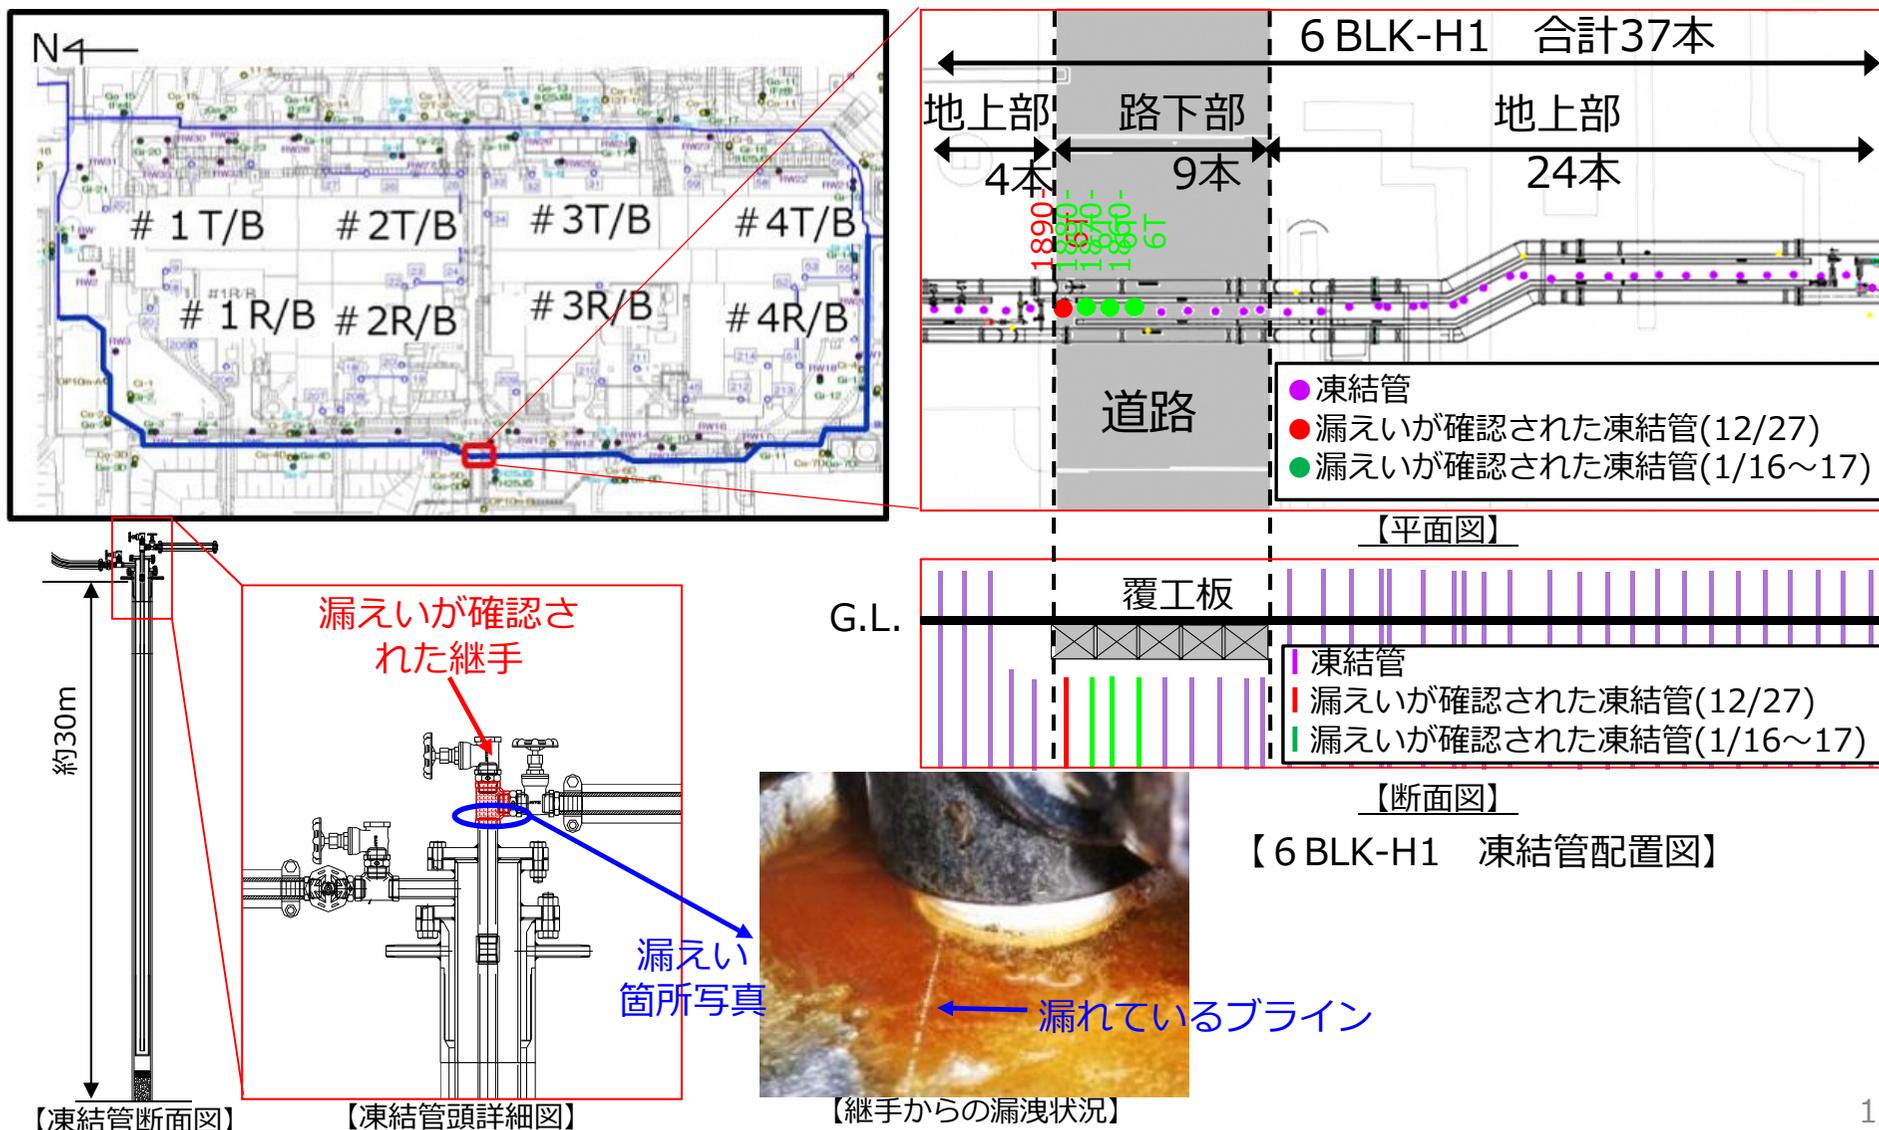
- 路下部のうち4本の凍結管の継手部から漏えいが確認された(目視調査による漏えい確認1本(12月27日)、保温材撤去後の詳細調査(加圧試験1月16~17日)による漏えい確認3本)。

漏えいが確認された4本の凍結管は、いずれも路下部でかつ隣接しており、同一の現場環境が要因として考えられるが、引き続き調査を行っていく。

- ① ブラインの漏えいを早期に発見出来るよう、ブライントank水位の監視方法・監視体制を整備する。
- ② ブラインの漏えいに対し早期に対応が出来るよう、漏えい発見時の対応方法の整備および予備品（部材やブライン等）の準備を進める。
- ③ 陸側遮水壁設備の機能を今後も維持していくため、保全方法について検討していく。

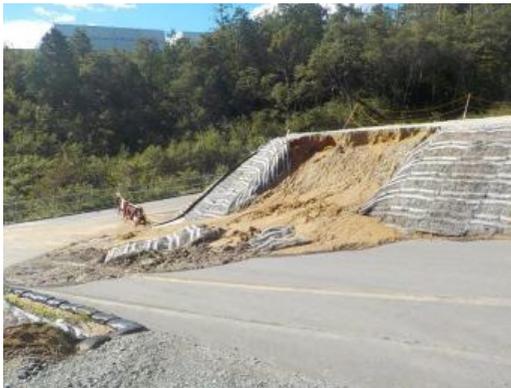
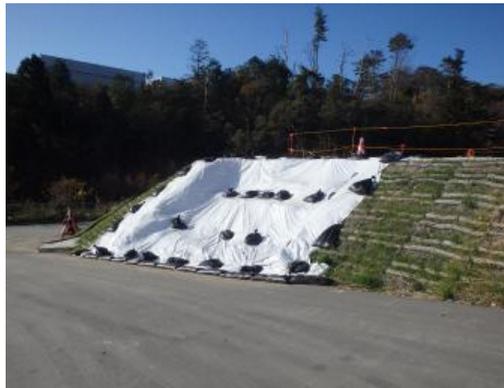
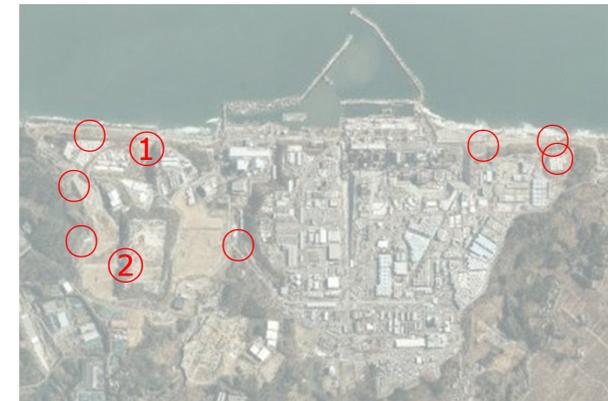
① 陳場沢川河口付近

- ✓ 2019年度の豪雨（台風19号：241mm/日）において、抽出した12か所の斜面において、大規模な斜面崩壊は発生していない。
- ✓ 但し、敷地内の法面9箇所において崩れを確認したが、いずれも小規模であり、表層の雨水が排水しきれず、流れが集中し、洗掘などから派生した崩壊がほとんどと想定される。
- ✓ 応急処置を実施するとともに、復旧工事を実施中。

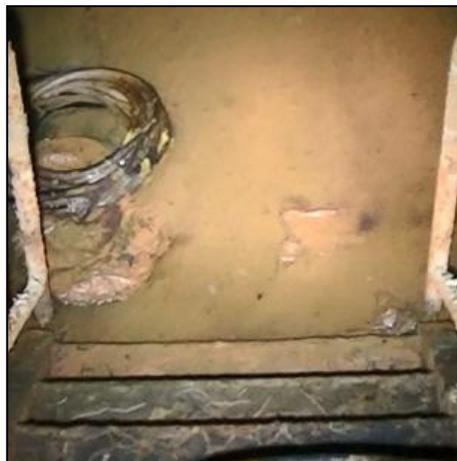
←4号機タービン建屋  
地下1階の床面露出状況

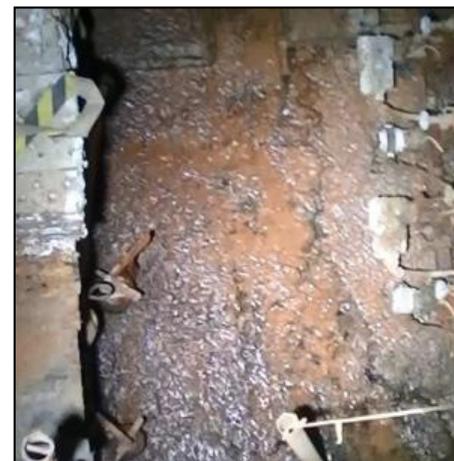
←4号機廃棄物処理建屋  
地下1階の床面露出状況
