## 劣化度診断報告書【+定期点検】【様式2】

| 施設名 | 夏井川河川防災ステーション | | | 調査日 | 令和 6 年 6 月 20 日 | | |
| 棟 名 | 水防団待機所 | | | 部等名 | 土木部 | 課等名 | 河川課 |

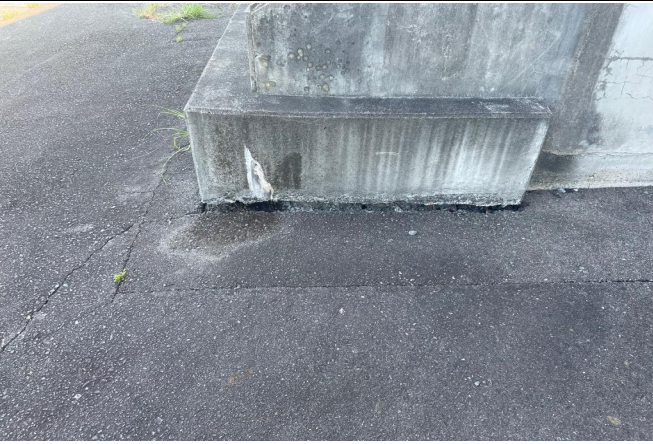
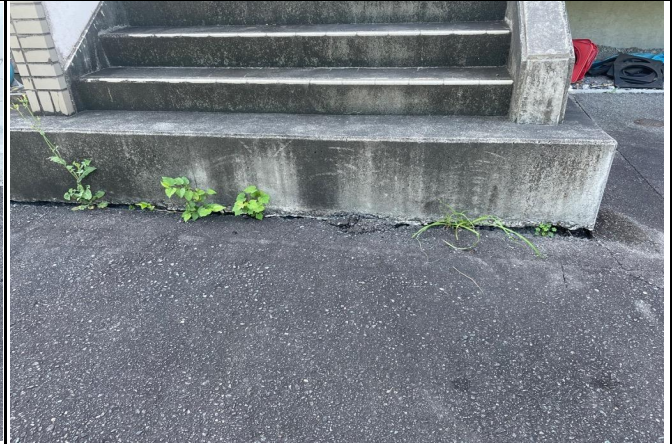
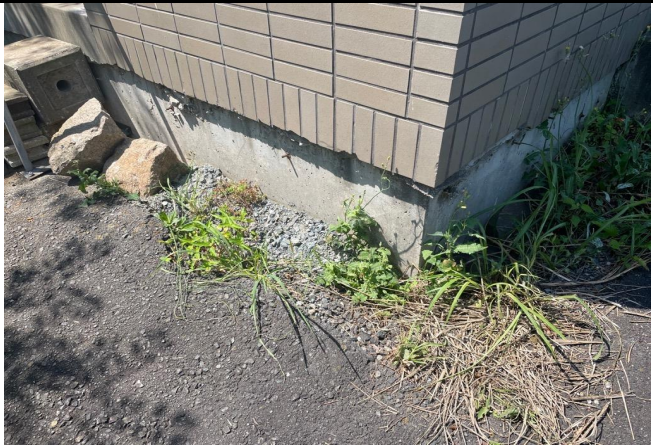
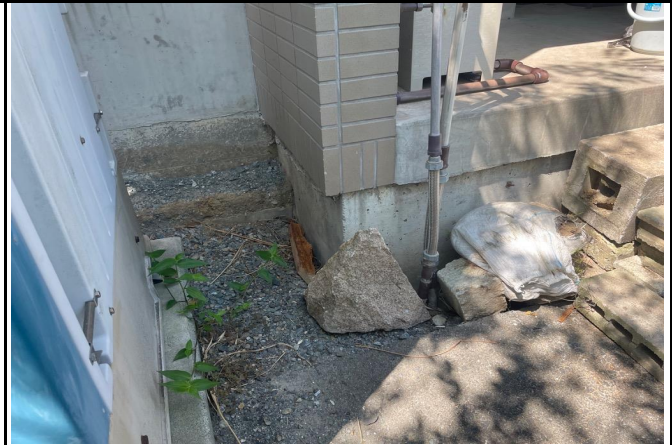
| 部位 | 外構 | 部位 | 外構 |

| 項目 | 部位 | 仕様<br>(該当する項目にチェック) | 劣化状況<br>(複数回答可) ★:建基法の点検項目 | 範囲 | 特記事項 | 評価 |
|---|---|---|---|---|---|---|
| | (2)その他 | <input type="checkbox"/> 手すり<br><input checked="" type="checkbox"/> 屋外階段<br><input checked="" type="checkbox"/> その他（雨どい、フード） | <input type="checkbox"/> ぐらつきがある<br><input type="checkbox"/> ★錆、腐食等がある | | 周囲の地盤沈下により、建物との隙間あり | b |

| No. | 劣化箇所 | 劣化及び不具合の内容 | 今後の対応 |
|---|---|---|---|
| 1 | 構造躯体（基礎回り） | 杭周辺沈下、犬走コンクリートの破損 | ・施設利用にあたって支障がないことから、修理予定なし |

| 部位 | 外構 | 部位 | 外構 |
|---|---|---|---|
| [状況]<br>地盤沈下 | | [状況]<br>地盤沈下 | |

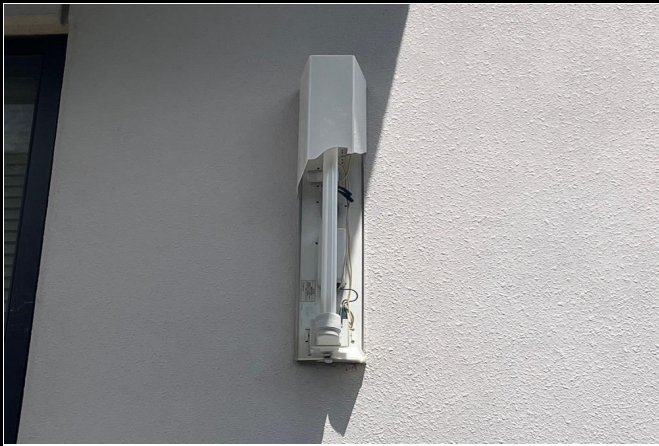
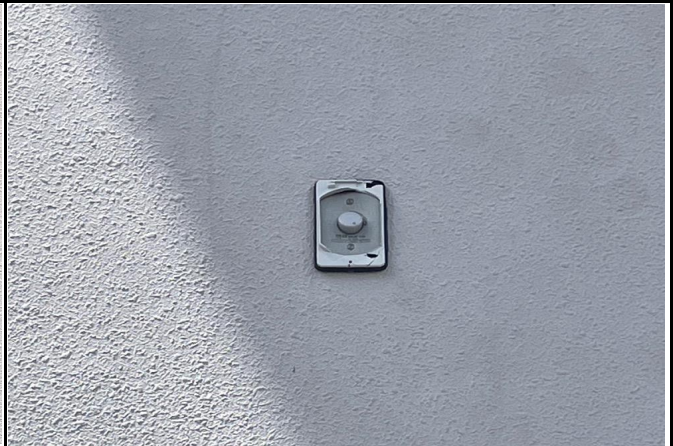
| 部位 | 外照明 | 部位 | 外照明 |

| No. | 劣化箇所 | 劣化及び不具合の内容 | 今後の対応 |
|---|---|---|---|
| 2 | 屋外電灯 | 外部照明カバーの破損 | ・施設利用にあたって支障がないことから、修理予定なし |

| [状況]<br>カバー及び本体破損 | | [状況]<br>カバー及び本体破損 | |

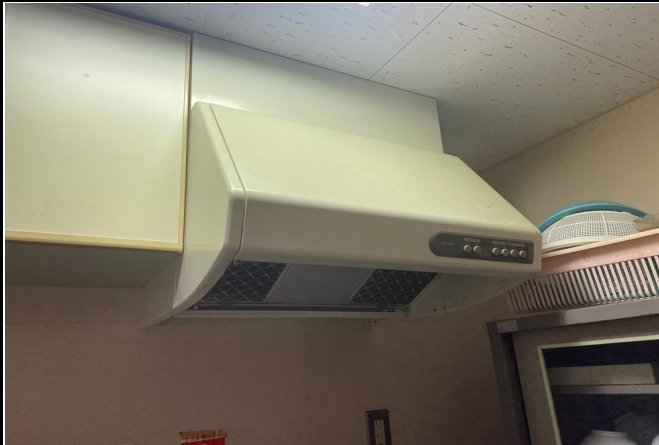
| 部位 | 1 階給湯室 | 部位 | |

| 部位 | 部位 | 仕様<br>(該当する項目にチェック) | 劣化状況<br>(複数回答可) ★:建基法の点検項目 | 経過<br>年数 | 特記事項 | 評価 |
|---|---|---|---|---|---|---|
| | (2)換気<br>設備 | <input type="checkbox"/> セントラル換気<br><input checked="" type="checkbox"/> 個別換気<br><input type="checkbox"/> 局所換気 | <input checked="" type="checkbox"/> ★使用不可能な機器がある <input type="checkbox"/> 一部のみ<br><input type="checkbox"/> ★動作不良がある（よく故障する）<br><input type="checkbox"/> 異音、損傷等がある<br><input type="checkbox"/> 法定点検等で指摘がある | | 1 階給湯室の<br>換気扇動作不<br>良 | <b>c</b> |

| [状況]<br>動作不良 | | [状況] | |

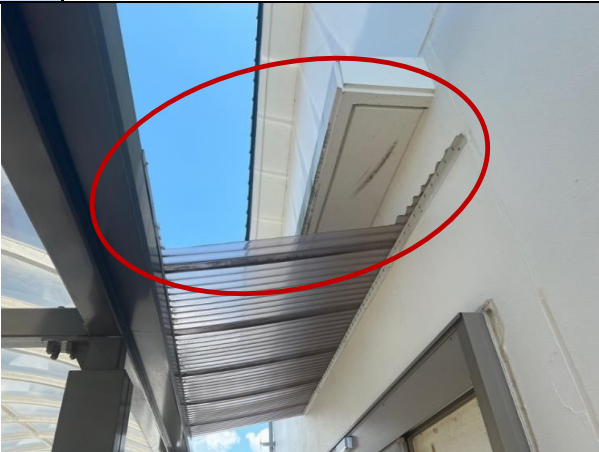
| 部位 | 通路シェルターとの接続部分 | 部位 | 外壁下部 |
|---|---|---|---|
| [状況]<br>一部破損 | | [状況]<br>塗装の剥がれ | |

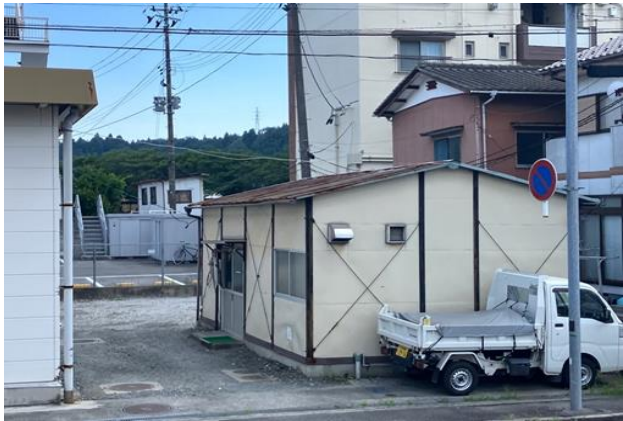
| <p>[状況]</p> <p>屋根材に錆が生じている。</p> | | <p>[状況]</p> <p>窓ガラスにひび割れが生じている。</p> | |

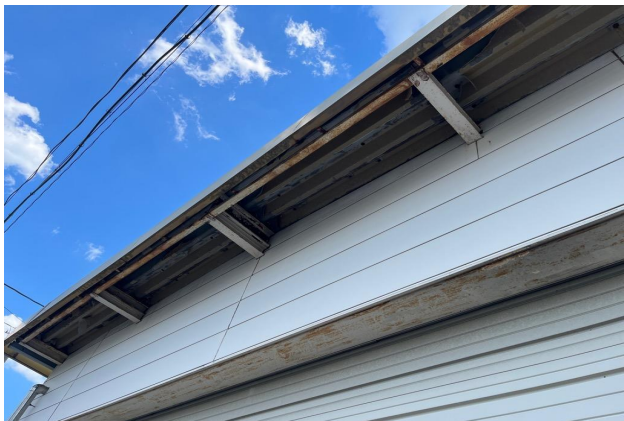
| [状況]<br>屋根材に錆、剥離が生じている。 | | [状況]<br>角部分が崩れている。 | |

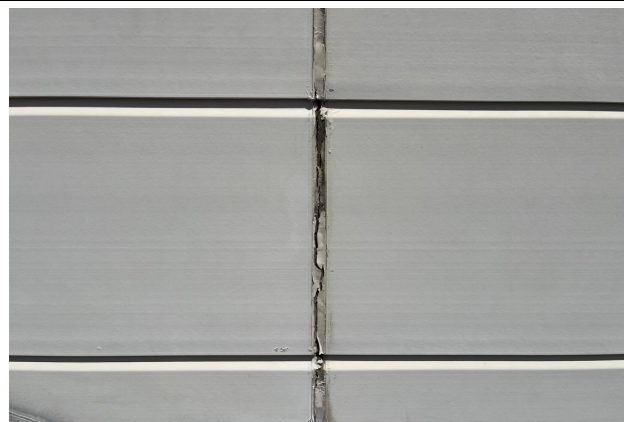
| [状況]<br>シーリングに割れが生じている。 | | [状況]<br>基礎のモルタルにひび割れが生じている。 | |
