## 劣化度診断報告書〔小規模施設用〕（様式3）

| 施設名 | 暮らしの伝承郷(文化財等) | | | 調査日 | 令和 6 年 7 月 5 日 | | |
| 棟 名 | 旧樋口家住宅 | | | 部等名 | 観光文化スポーツ部 | 課等名 | 文化財課 |

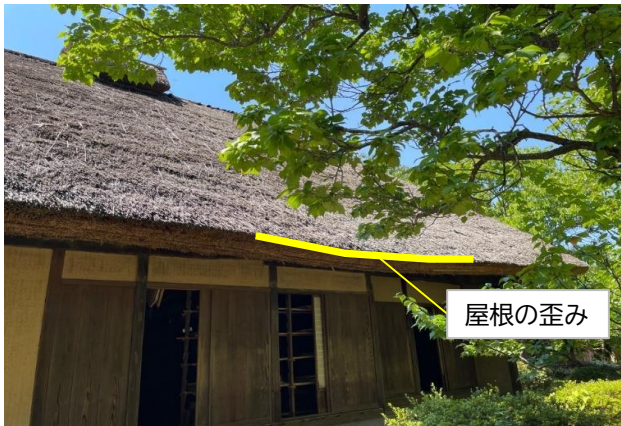
| 項目 | 仕様<br>(該当する項目にチェック) | 劣化状況<br>(複数回答可) | 範囲/<br>経過 | 特記事項 | 評価 |
|---|---|---|---|---|---|
| 1<br>屋根<br>屋上 | <input type="checkbox"/> 金属板等の屋根<br><input type="checkbox"/> 上記以外の屋根<br>(瓦、スレート等)<br><input type="checkbox"/> 屋上防水<br><input checked="" type="checkbox"/> その他 (茅屋根) | <input type="checkbox"/> 雨漏りがある<br><input checked="" type="checkbox"/> 屋根材に錆、破損がある<br><input type="checkbox"/> 防水層に破れ、ひび割れがある<br><input type="checkbox"/> 笠木、立上り等に損傷がある<br><input type="checkbox"/> ドレーン、雨樋に損傷がある | 広 | 屋根の変形<br>(歪み)<br>茅屋根R1年度<br>改修 | C |

| <p>[状況]</p> <p>屋根の変形（歪み）有</p> | | <p>[状況]</p> <p>柱との接合部にひび割れ、浮き有<br/>竹材の露出有</p> | |

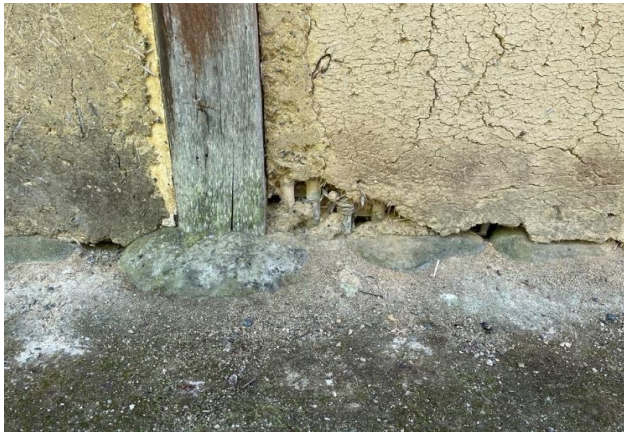
| 項目 | 仕様<br>(該当する項目にチェック) | 劣化状況<br>(複数回答可) | 範囲/<br>経過 | 特記事項 | 評価 |
|---|---|---|---|---|---|
| 2<br>外壁 | <input type="checkbox"/> コンクリート打放し<br><input type="checkbox"/> 塗仕上げ<br><input type="checkbox"/> タイル、石張り<br><input type="checkbox"/> パネル (金属系、窯業系等)<br><input checked="" type="checkbox"/> その他 (土壁) | <input type="checkbox"/> 外壁から漏水している<br><input checked="" type="checkbox"/> ひび割れ、鉄筋露出、錆汁、白華がある<br><input checked="" type="checkbox"/> タイルや塗装にひび割れ、浮き、剥落がある<br><input type="checkbox"/> パネルにひび割れ、錆、ぐらつきがある<br><input type="checkbox"/> シーリングが切れている。 | 部<br>広 | 柱との接合部<br>に浮き (一部<br>補修済)<br>壁中の竹材一<br>部露出 | D |

| No. | 劣化箇所 | 劣化及び不具合の内容 | 今後の対応 |
|---|---|---|---|
| 1 | 外壁・内部壁 | 土壁のひび割れ、浮き | 土壁改修 |

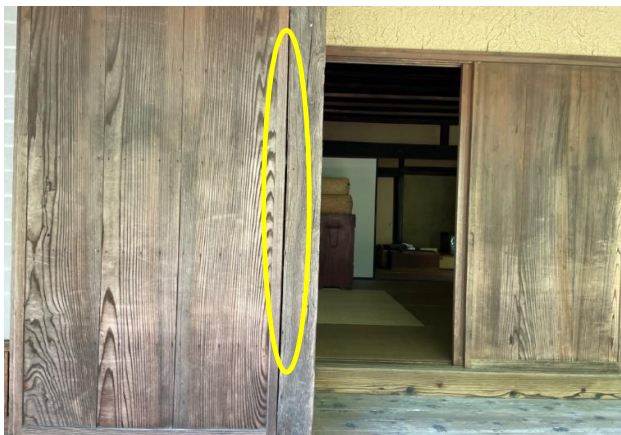
| 項目 | 仕様<br>(該当する項目にチェック) | 劣化状況<br>(複数回答可) | 範囲/<br>経過 | 特記事項 | 評価 |
|---|---|---|---|---|---|
| 3<br>外部 | <input checked="" type="checkbox"/> サッシ (窓、外部ドア等)<br><input type="checkbox"/> 手すり<br><input type="checkbox"/> 屋外階段<br><input checked="" type="checkbox"/> その他 (縁側) | <input checked="" type="checkbox"/> 建具に錆、開閉不良、損壊がある<br><input type="checkbox"/> 建具廻りから漏水している<br><input type="checkbox"/> シーリングが切れている<br><input type="checkbox"/> 手すり、屋外階段に腐食、ぐらつきがある | 部 | 柱と板戸に隙<br>間 | B |

| <p>[状況]</p> <p>柱と板戸に隙間有</p> | | <p>[状況]</p> <p>床材にひび割れ有</p> | |

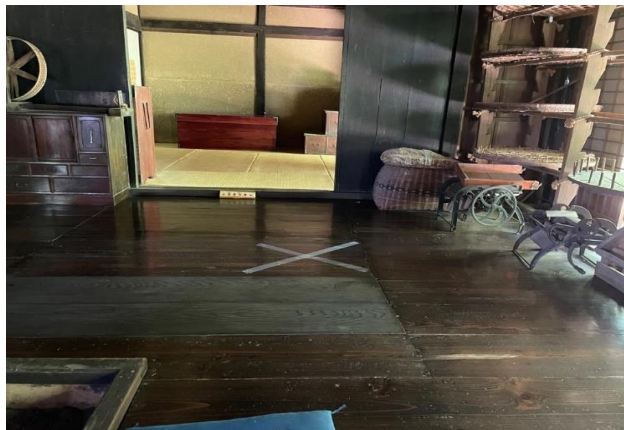
| 項目 | 仕様<br>(該当する項目にチェック) | 劣化状況<br>(複数回答可) | 範囲/<br>経過 | 特記事項 | 評価 |
|---|---|---|---|---|---|
| 4<br>内部 | <input type="checkbox"/> 天井材<br><input checked="" type="checkbox"/> 壁材<br><input checked="" type="checkbox"/> 床材<br><input type="checkbox"/> 手すり<br><input checked="" type="checkbox"/> 建具 (内部ドア) | <input type="checkbox"/> 天井材に脱落、破損、たわみがある<br><input checked="" type="checkbox"/> 壁にひび割れ、破損、浮きがある<br><input checked="" type="checkbox"/> 床にひび割れ、段差、浮きがある<br><input type="checkbox"/> 手すりにがたつき、破損がある<br><input checked="" type="checkbox"/> 建具に開閉不良、損壊がある | 広<br>広<br>部 | 柱との接合部<br>にひび割れ、<br>浮き<br>床の板材にひ<br>び割れ | C |

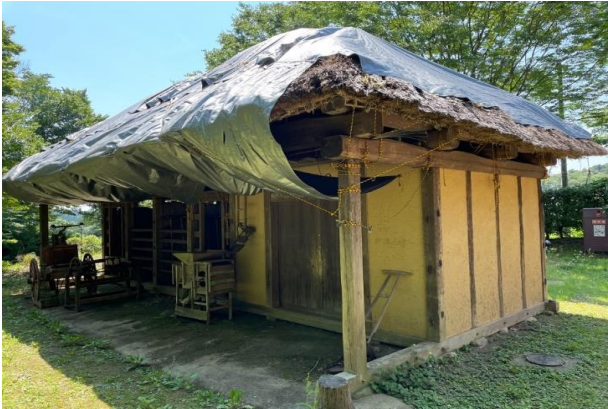
| 項目 | 仕様<br>(該当する項目にチェック) | 劣化状況<br>(複数回答可) | 範囲/<br>経過 | 特記事項 | 評価 |
|---|---|---|---|---|---|
| 1<br>屋根<br>屋上 | <input type="checkbox"/> 金属板等の屋根<br><input type="checkbox"/> 上記以外の屋根<br>(瓦、スレート等)<br><input type="checkbox"/> 屋上防水<br><input checked="" type="checkbox"/> その他 (茅屋根) | <input checked="" type="checkbox"/> 雨漏りがある<br><input checked="" type="checkbox"/> 屋根材に錆、破損がある<br><input checked="" type="checkbox"/> 防水層に破れ、ひび割れがある<br><input type="checkbox"/> 笠木、立上り等に損傷がある<br><input type="checkbox"/> ドレーン、雨樋に損傷がある | 広<br>広<br>広 | 茅屋根の劣化<br>シートで被覆 | D |

| [状況]<br>茅屋根の劣化<br>シートで被覆 | | [状況]<br>民家用動力消防ポンプ | |

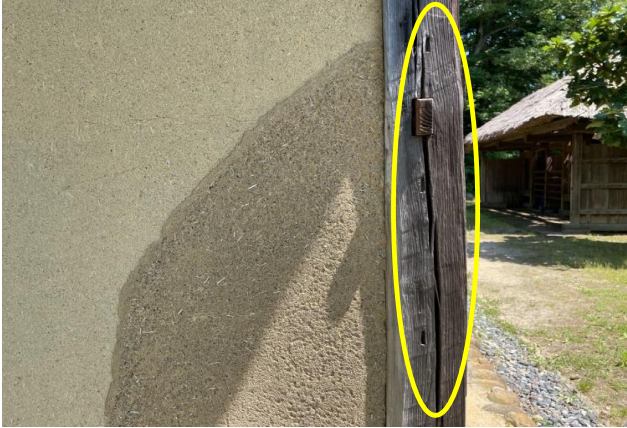
| 項目 | 仕様<br>(該当する項目にチェック) | 劣化状況<br>(複数回答可) | 範囲/<br>経過 | 特記事項 | 評価 |
|---|---|---|---|---|---|
| 2<br>外壁 | <input type="checkbox"/> コンクリート打放し<br><input type="checkbox"/> 塗仕上げ<br><input type="checkbox"/> タイル、石張り<br><input type="checkbox"/> パネル (金属系、窯業系等)<br><input checked="" type="checkbox"/> その他 (土壁) | <input type="checkbox"/> 外壁から漏水している<br><input type="checkbox"/> ひび割れ、鉄筋露出、錆汁、白華がある<br><input checked="" type="checkbox"/> タイルや塗装にひび割れ、浮き、剥落がある<br><input type="checkbox"/> パネルにひび割れ、錆、ぐらつきがある<br><input type="checkbox"/> シーリングが切れている。 | 部 | 柱との接合部にひび割れ一部<br>R2年度修繕 | B |

| 部位 | 外壁 | 部位 | 外壁 |
|---|---|---|---|
| [状況]<br>柱にひび割れ有 | | [状況]<br>土壁にひび割れ有 | |

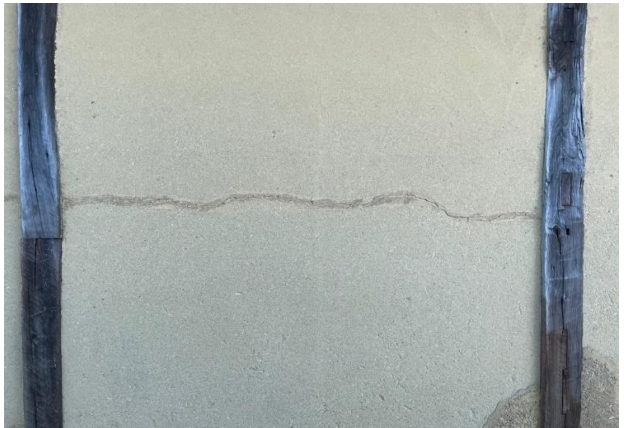
| No. | 劣化箇所 | 劣化及び不具合の内容 | 今後の対応 |
|---|---|---|---|
| 1 | 外壁・内部壁 | 土壁のひび割れ | 土壁改修 |

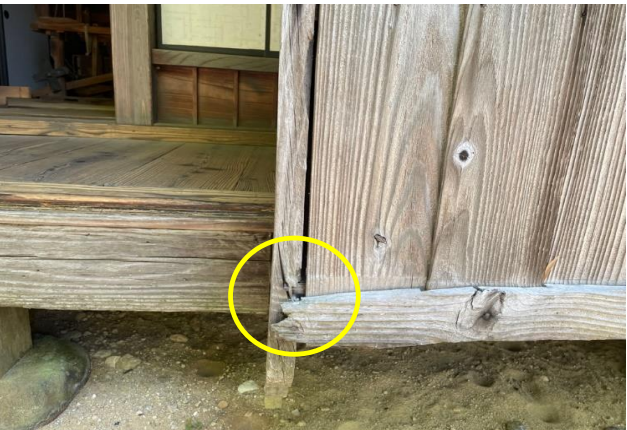
| 項目 | 仕様<br>(該当する項目にチェック) | 劣化状況<br>(複数回答可) | 範囲/<br>経過 | 特記事項 | 評価 |
|---|---|---|---|---|---|
| 3<br>外部 | <input checked="" type="checkbox"/> サッシ (窓、外部ドア等)<br><input type="checkbox"/> 手すり<br><input type="checkbox"/> 屋外階段<br><input checked="" type="checkbox"/> その他 (縁側) | <input checked="" type="checkbox"/> 建具に錆、開閉不良、損壊がある<br><input type="checkbox"/> 建具廻りから漏水している<br><input type="checkbox"/> シーリングが切れている<br><input type="checkbox"/> 手すり、屋外階段に腐食、ぐらつきがある | 部 | 雨戸の戸袋に損傷<br>縁側にぐらつき | B |

| 部位 | 外壁 | 部位 | 外壁 |
|---|---|---|---|
| [状況]<br>戸袋に損傷有 | | [状況]<br>土間にひび割れ有 | |

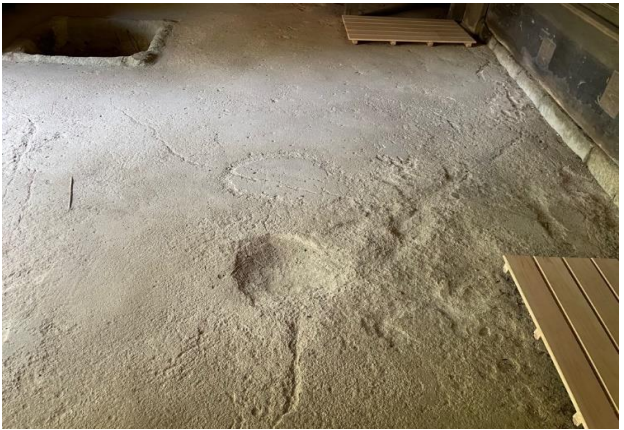
| No. | 劣化箇所 | 劣化及び不具合の内容 | 今後の対応 |
|---|---|---|---|
| 2 | 内部床 | 土間のひび割れ | 土間改修 |

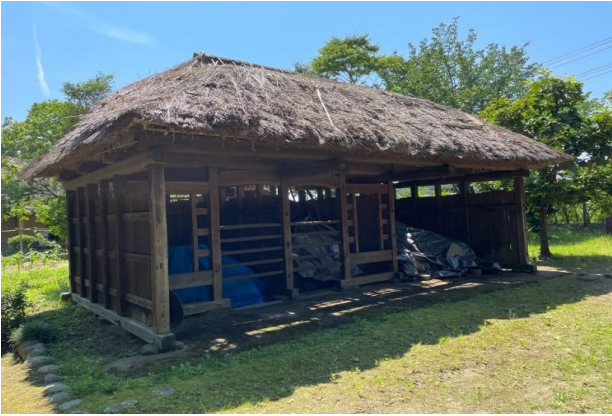
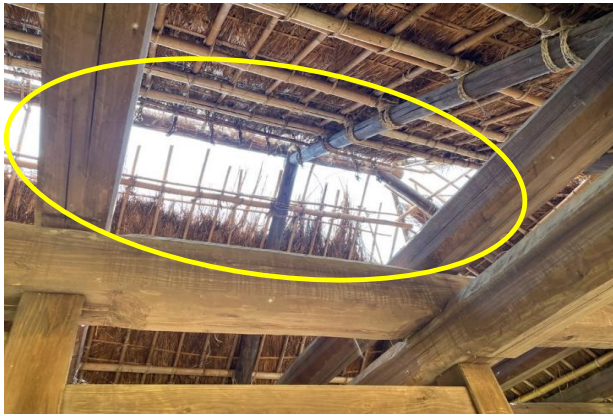
| 項目 | 仕様<br>(該当する項目にチェック) | 劣化状況<br>(複数回答可) | 範囲/<br>経過 | 特記事項 | 評価 |
|---|---|---|---|---|---|
| 1<br>屋根<br>屋上 | <input type="checkbox"/> 金属板等の屋根<br><input type="checkbox"/> 上記以外の屋根<br>(瓦、スレート等)<br><input type="checkbox"/> 屋上防水<br><input checked="" type="checkbox"/> その他 (茅屋根) | <input checked="" type="checkbox"/> 雨漏りがある<br><input checked="" type="checkbox"/> 屋根材に錆、破損がある<br><input checked="" type="checkbox"/> 防水層に破れ、ひび割れがある<br><input type="checkbox"/> 笠木、立上り等に損傷がある<br><input type="checkbox"/> ドレイン、雨樋に損傷がある | 広<br>広<br>広 | 茅屋根の劣化 | D |

| No. | 劣化箇所 | 劣化及び不具合の内容 | 今後の対応 |
|---|---|---|---|
| 1 | 屋根・屋上 | 茅屋根の劣化 | 屋根改修または付属棟解体 |

| [状況]<br>茅屋根の劣化 | | [状況]<br>茅屋根の劣化 | |

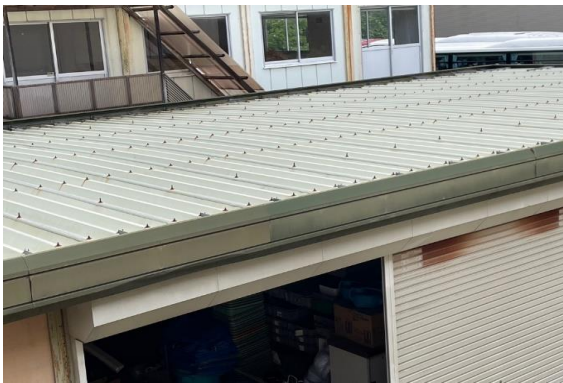
| 項目 | 仕様<br>(該当する項目にチェック) | 劣化状況<br>(複数回答可) | 範囲/<br>経過 | 特記事項 | 評価 |
|---|---|---|---|---|---|
| 1<br>屋根<br>屋上 | ■ 金属板等の屋根<br><input type="checkbox"/> 上記以外の屋根<br>(瓦、スレート等)<br><input type="checkbox"/> 屋上防水<br><input type="checkbox"/> その他 ( ) | <input type="checkbox"/> 雨漏りがある<br>■ 屋根材に錆、破損がある<br><input type="checkbox"/> 防水層に破れ、ひび割れがある<br><input type="checkbox"/> 笠木、立上り等に損傷がある<br>■ ドレーン、雨樋に損傷がある | 部<br><br>部 | 金具部分、雨<br>どいに錆 | B |

| [状況]<br>金具部分に錆有。 | | [状況]<br>屋外柱脚部付近に錆有。 | |

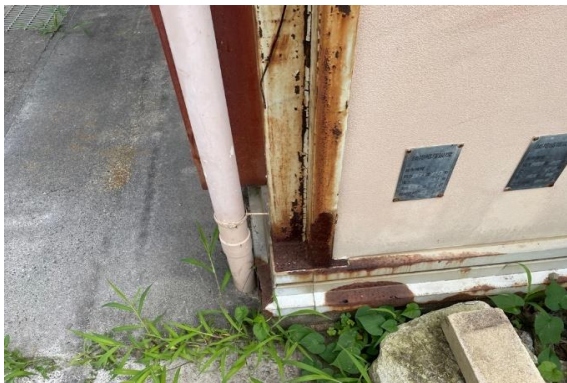
| 項目 | 仕様<br>(該当する項目にチェック) | 劣化状況<br>(複数回答可) | 範囲/<br>経過 | 特記事項 | 評価 |
|---|---|---|---|---|---|
| 3<br>外部 | <input type="checkbox"/> サッシ（窓、外部ドア等）<br><input type="checkbox"/> 手すり<br><input type="checkbox"/> 屋外階段<br>■ その他（シャッター） | ■ 建具に錆、開閉不良、損壊がある<br><input type="checkbox"/> 建具廻りから漏水している<br><input type="checkbox"/> シーリングが切れている<br><input type="checkbox"/> 手すり、屋外階段に腐食、ぐらつきがある | 広 | 屋外柱脚部付<br>近に錆<br>シャッター上<br>部に錆 | C |

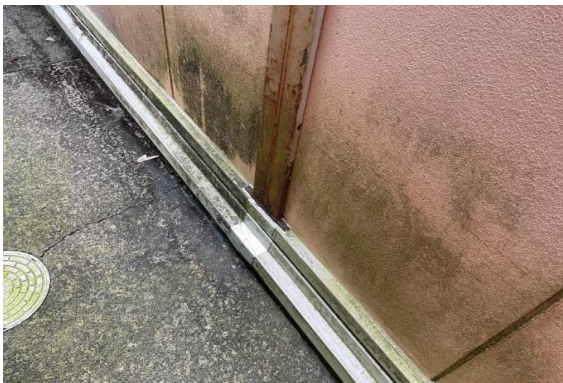
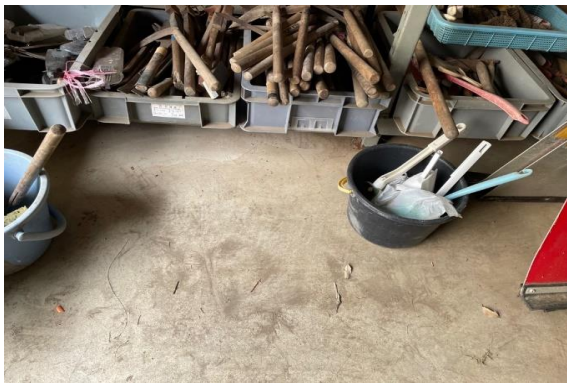
| No. | 劣化箇所 | 劣化及び不具合の内容 | 今後の対応 |
|---|---|---|---|
| 1 | 外壁 | 北側壁下部から漏水有。 | 外壁改修 |

| [状況]<br>北側下部から漏水有。 | | [状況]<br>北側下部から漏水有。 | |

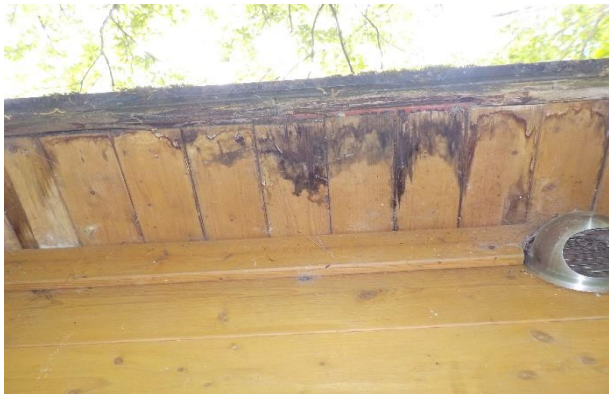
| No. | 劣化箇所 | 劣化及び不具合の内容 | 今後の対応 |
|---|---|---|---|
| 1 | 屋根・屋上 | 裏側屋根内側に腐食有。屋根材に苔繁茂。 | 屋根修繕 |

| [状況]<br>裏側屋根内側に腐食有。 | | [状況]<br>屋根材に苔繁茂。 | |

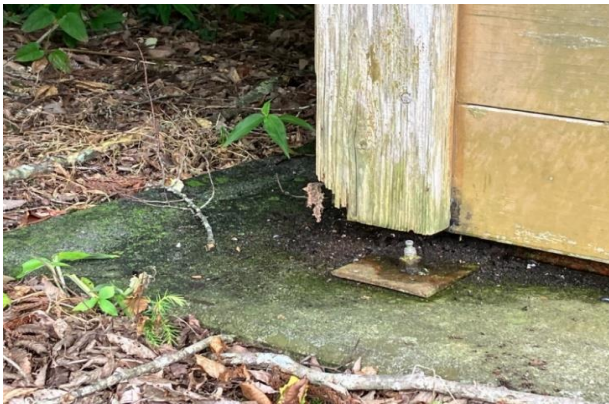
| [状況]<br>基礎と柱を接合する金属に腐食有。 | | [状況]<br>スロープ土台にひび割れ有。 | |

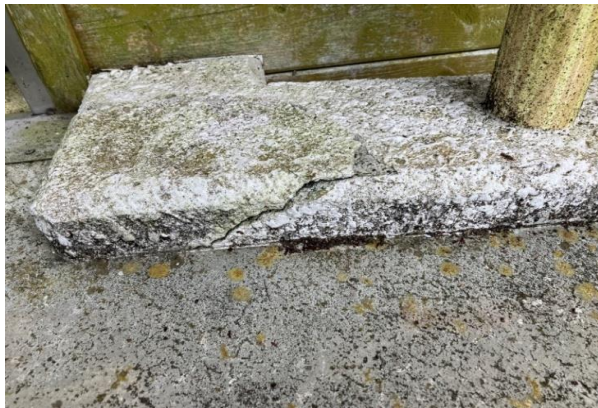
| 項目 | 仕様<br>(該当する項目にチェック) | 劣化状況<br>(複数回答可) | 範囲/<br>経過 | 特記事項 | 評価 |
|---|---|---|---|---|---|
| 3<br>外部 | <input type="checkbox"/> サッシ（窓、外部ドア等）<br><input checked="" type="checkbox"/> 手すり<br><input checked="" type="checkbox"/> 屋外階段<br><input checked="" type="checkbox"/> その他（スロープ） | <input type="checkbox"/> 建具に錆、開閉不良、損壊がある<br><input type="checkbox"/> 建具廻りから漏水している<br><input type="checkbox"/> シーリングが切れている<br><input type="checkbox"/> 手すり、屋外階段に腐食、ぐらつきがある | | スロープ土台などにひび割れ・損傷有。 | B |

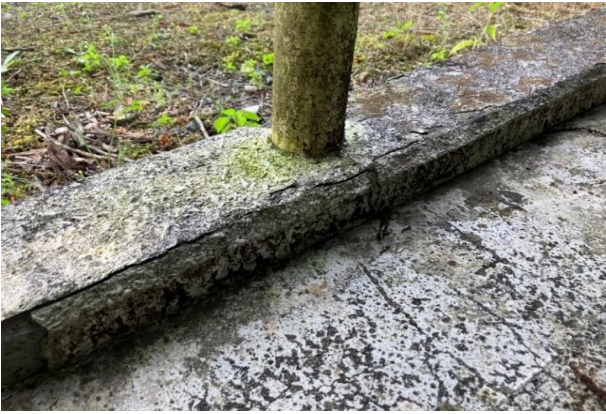
| 部位 | 外部 | 部位 | 内部 |
|---|---|---|---|
| [状況] | スロープ土台にひび割れ有。 | [状況] | 天井に変質有。 |

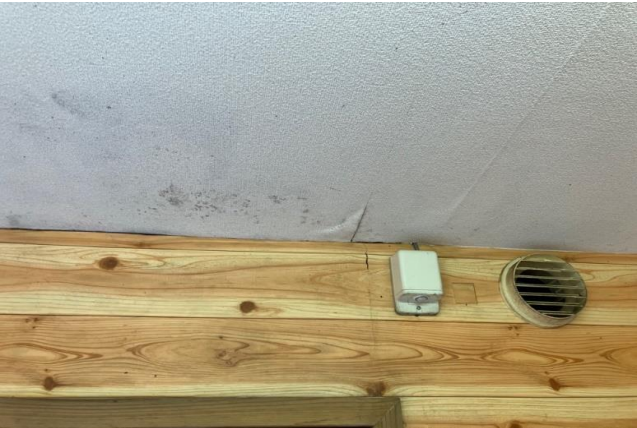
| 項目 | 仕様<br>(該当する項目にチェック) | 劣化状況<br>(複数回答可) | 範囲/<br>経過 | 特記事項 | 評価 |
|---|---|---|---|---|---|
| 4<br>内部 | <input checked="" type="checkbox"/> 天井材<br><input checked="" type="checkbox"/> 壁材<br><input checked="" type="checkbox"/> 床材<br><input type="checkbox"/> 手すり<br><input checked="" type="checkbox"/> 建具（内部ドア） | <input checked="" type="checkbox"/> 天井材に脱落、破損、たわみがある<br><input type="checkbox"/> 壁にひび割れ、破損、浮きがある<br><input type="checkbox"/> 床にひび割れ、段差、浮きがある<br><input type="checkbox"/> 手すりにがたつき、破損がある<br><input type="checkbox"/> 建具に開閉不良、損壊がある | 部 | 天井部分的に変質。 | B |

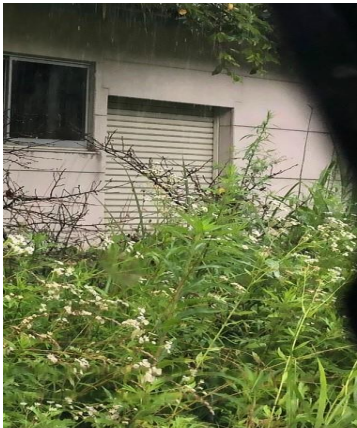
| 部位 | 外部建具 | 部位 | 外部建具 |
|---|---|---|---|
| [状況]<br>シャッター開閉不良。 | | [状況]<br>窓枠部分に錆あり。 | |

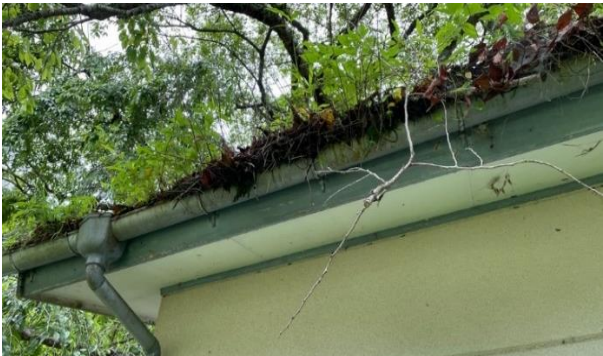
| 部位 | 外部建具 | 部位 | 外部建具 |
|---|---|---|---|
| [状況]<br>雨樋に雑草繁茂。 | | [状況] | |

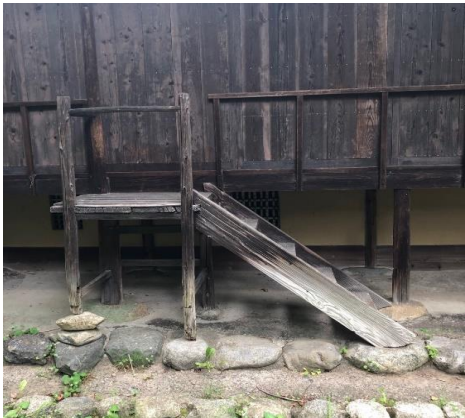
| 部位 | 外部（屋外階段） | 部位 | 内部（壁） |
|---|---|---|---|
| [状況] | 屋外階段基礎部分破損 | [状況] | 壁に亀裂 |

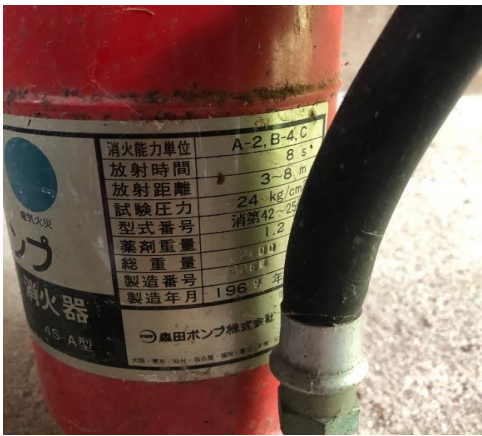
| 部位 | 外部（屋外階段） | 部位 | 内部（壁） |
|---|---|---|---|
| [状況] | 消火器要交換 | [状況] | 天井材はがれ |

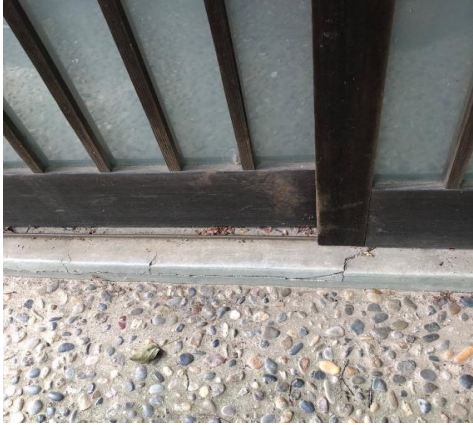
| 部位 | 基礎 | 部位 | 外部建具 |
|---|---|---|---|
| [状況] 基礎部亀裂あり。建具開閉不良の原因となっている。 | | [状況] ガラス戸割れあり。 | |

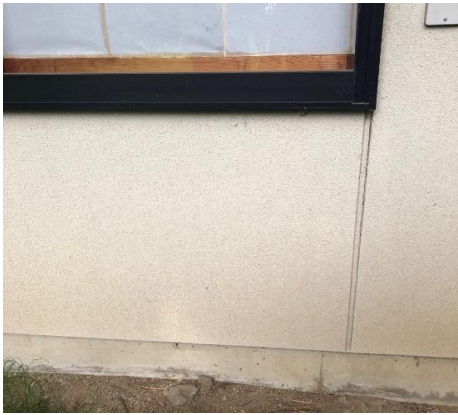
| 部位 | 基礎 | 部位 | 外部建具 |
|---|---|---|---|
| [状況] シーリング切れあり。 | | [状況] 壁木材にひび割れあり。 | |

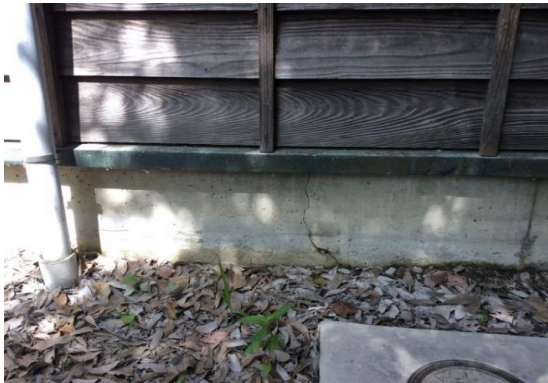
| 部位 | 屋根 | 部位 | 外壁・基礎 |
|---|---|---|---|
| [状況] | 屋根材の劣化、変色、一部欠損 | [状況] | 基礎との接合部錆有。基礎に部分的にひび割れ有。 |

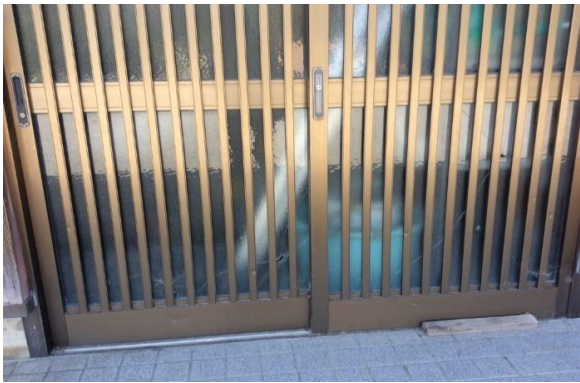
| 部位 | 屋根 | 部位 | 外壁・基礎 |
|---|---|---|---|
| [状況] | 屋根材の劣化、変色、一部欠損 | [状況] | タイル亀裂有。 |

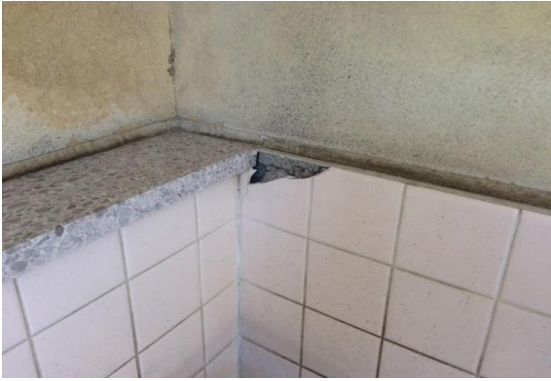
| [状況] タイル欠落有。 | | [状況] ひび割れ、剥落、変色有。 | |

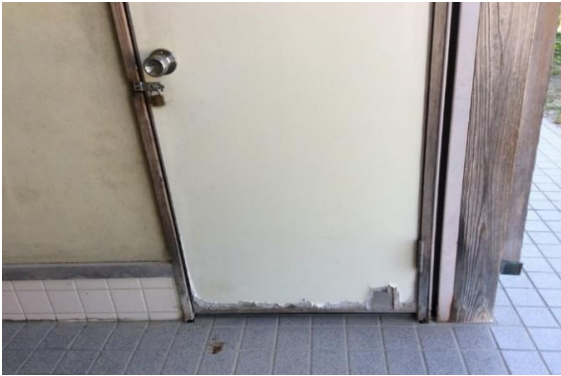
| [状況] 木製扉損壊有。 | | [状況] 石膏ボード表面の剥落有。 | |

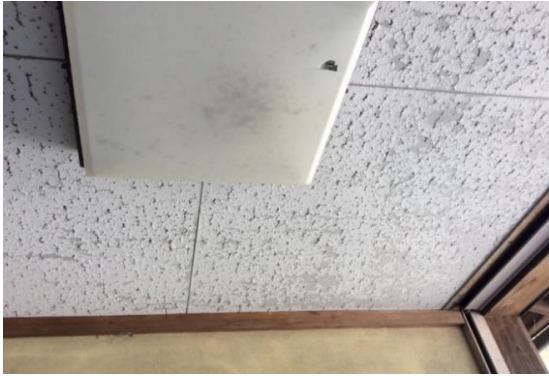
| [状況] 損傷有。 | | [状況] 腐食有。 | |

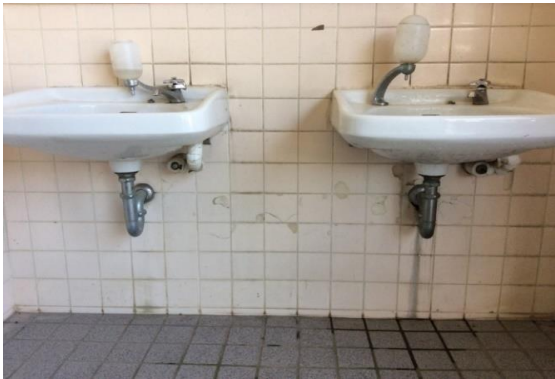
| [状況] 配管補強有。石鹸タンクの湾曲有。 | | [状況] 便器の老朽化 | |

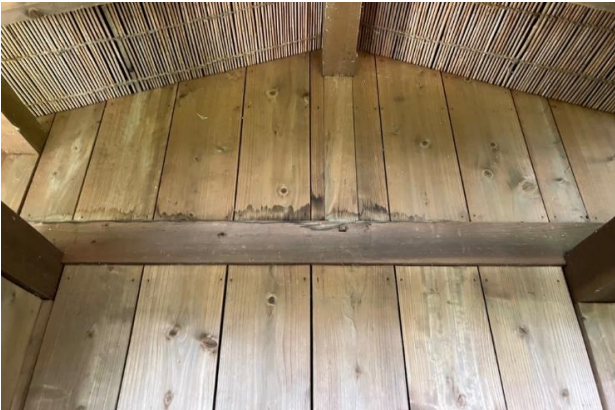
| [状況]<br>漏水のような痕跡有 | | [状況] | |
