劣化度診断報告書 [小規模施設用] (様式 3)

| 施設名 | 第1支団第7分団第3班 | | | 調査日 | 令和 4 年 4 月 22 日 | |
| 棟 名 | 機械置場 | | | 所属 | 消防本部 平消防署 課 | |

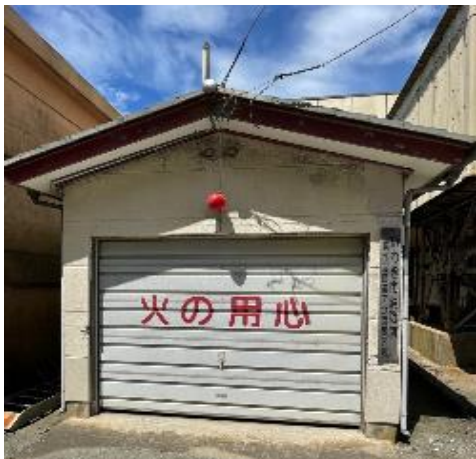
| 部位 | 南側外壁 | 部位 | 東側外壁 |

| 部位 | 南側外壁 | 部位 | 東側外壁 |
|---|---|---|---|
| [状況] | 外壁表面塗装が剥離しひび割れも認められる。 | [状況] | 外壁表面塗装が剥離している。 |

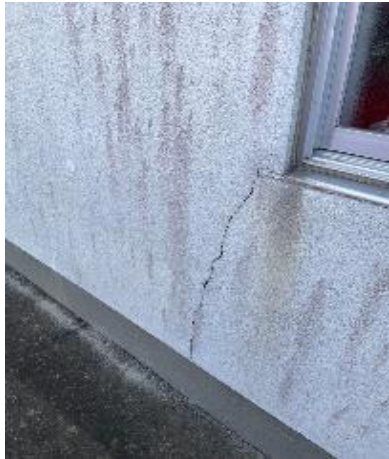
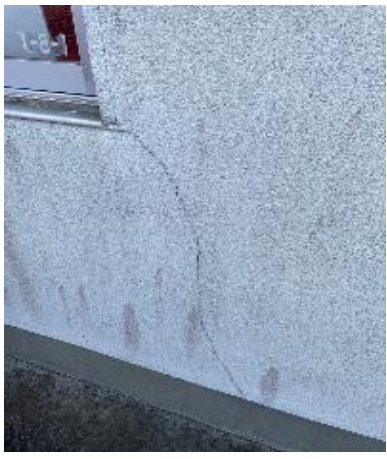
| 部位 | 東側外壁の亀裂① | 部位 | 東側外壁の亀裂① |

| 部位 | 東側外壁の亀裂① | 部位 | 東側外壁の亀裂① |
|---|---|---|---|
| [状況] | 外壁に浅く亀裂が走っている。 | [状況] | 外壁に浅く亀裂が走っている。 |

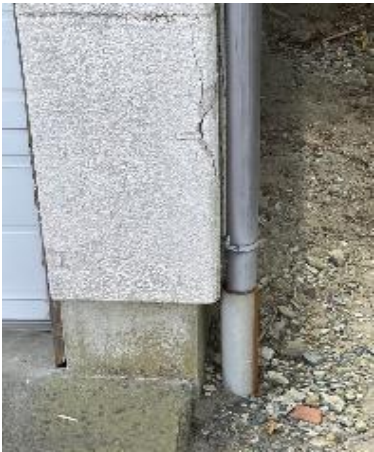
| 部位 | 南西側外壁 | 部位 | |

| [状況]<br>外壁角に浅い亀裂が認められる。 | | [状況] | |

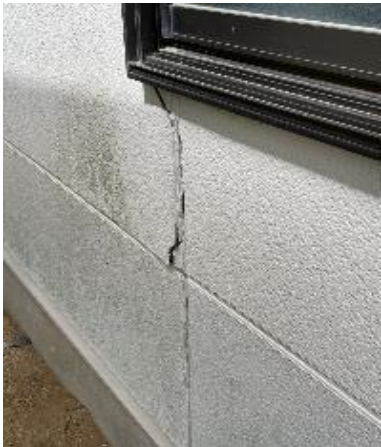
| 部位 | 東側外壁 | 部位 | |

| [状況]<br>窓の下部に浅い亀裂が認められる。 | | [状況] | |

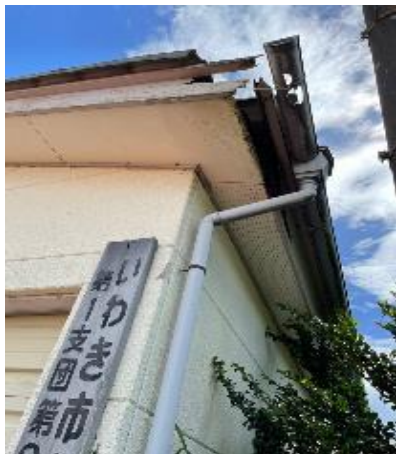
| 部位 | 南西側屋根及び雨樋 | 部位 | 北東側基礎付近 |

| 部位 | 南西側屋根及び雨樋 | 部位 | 北東側基礎付近 |
|---|---|---|---|
| [状況] | 破風板が一部腐食し、雨樋の一部が破損している。 | [状況] | 外壁に浅く亀裂が認められる。 |

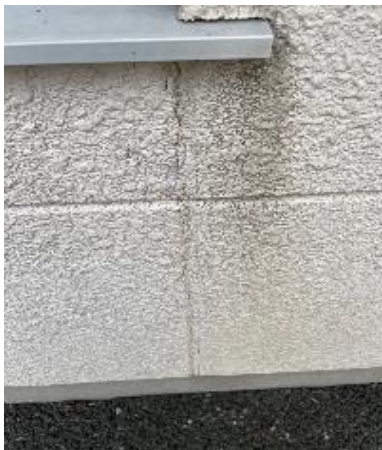
| 部位 | 北側外壁シーリング | 部位 | 北側外壁 |

| 部位 | 北側外壁シーリング | 部位 | 北側外壁 |
|---|---|---|---|
| [状況] | シーリングの劣化によりひびが入っている。 | [状況] | 外壁の表面が剥離している。 |

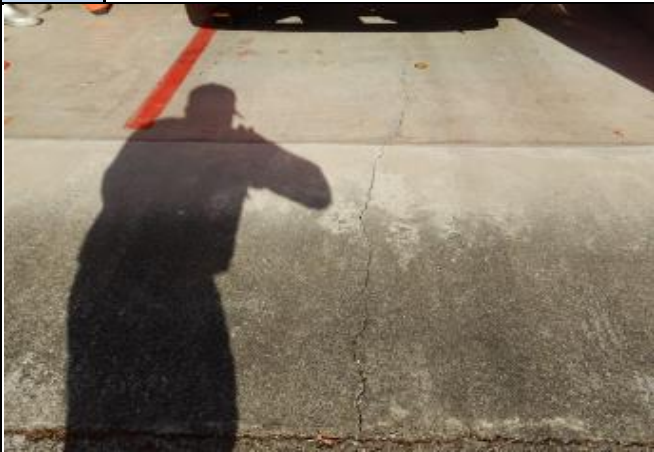
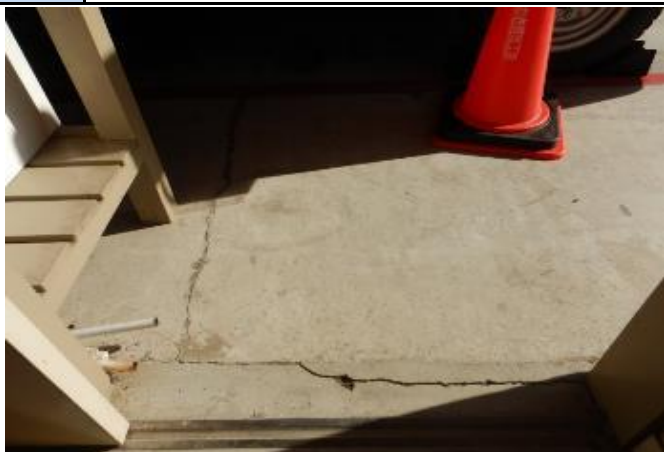
| 部位 | 機械置場床コンクリート | 部位 | 機械置場床コンクリート |

| [状況]<br>広範囲亀裂 | | [状況]<br>広範囲亀裂 | |

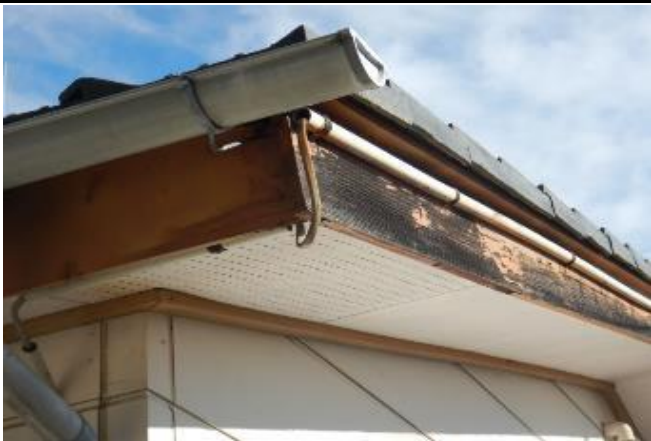
| 部位 | 南側鼻隠し塗装剥離 | 部位 | |

| [状況]<br>部分的な剥離が見られる | | [状況] | |

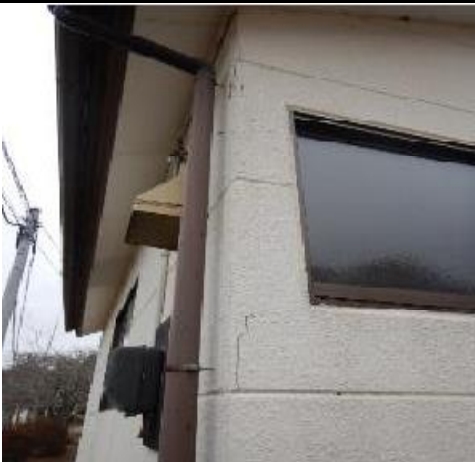
| 部位 | 外壁 | 部位 | 床 |

| 部位 | 外壁 | 部位 | 床 |
|---|---|---|---|
| [状況] | チョーキング、一部クラック、シーリング破断 | [状況] | ひび割れ |

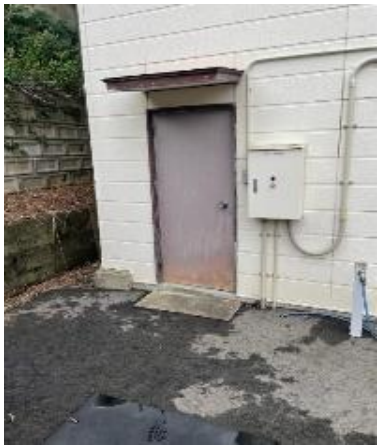
| 部位 | 西側ドア | 部位 | |

| [状況]<br>建付け不良（経年によるもの） | | [状況] | |

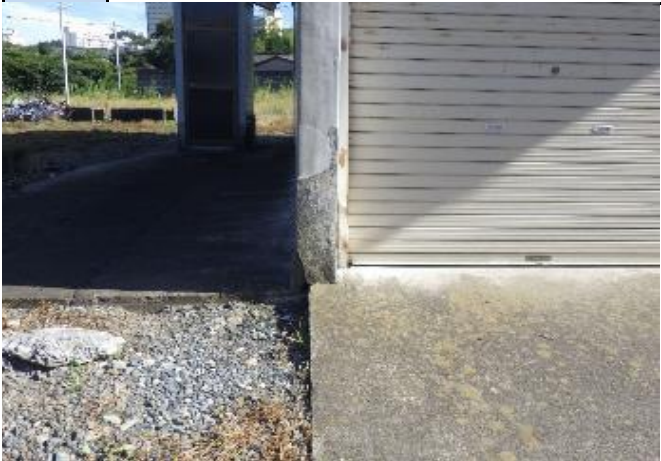
| 部位 | 外壁 | 部位 | |

| [状況]<br>ひび割れ、欠損状況 | | [状況] | |

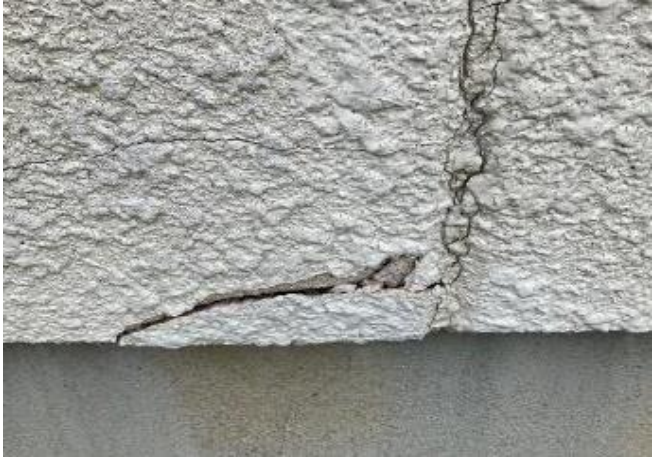
| 部位 | 壁体 | 部位 | 地盤面 |

| 部位 | 壁体 | 部位 | 地盤面 |
|---|---|---|---|
| [状況] | 壁体に亀裂が入っている。 | [状況] | 機舎置場前の地盤面に亀裂が入っている。 |

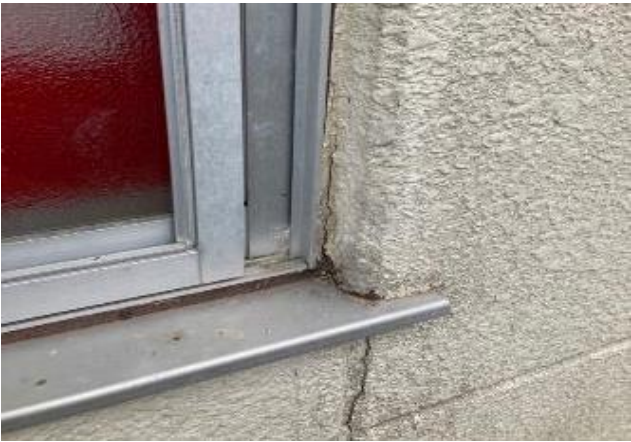
| 部位 | 壁体 | 部位 | 地盤面 |
|---|---|---|---|
| 部位 | 窓 | 部位 | |

| 部位 | 壁体 | 部位 | 地盤面 |
|---|---|---|---|
| [状況] | 窓枠のシーリング材が剥離し、亀裂が入っている。 | [状況] | |

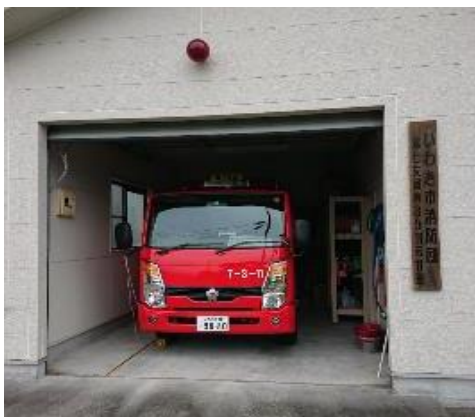
| 部位 | シャッター | 部位 | |

| [状況]<br>全開とならず、自重により若干(約10cm)降下する | | [状況] | |
