# 劣化度診断報告書【小規模施設用】（様式3）

| 施設名 | 小名浜西五区集会所 | | | | 調査日 | 令和 5 年 7 月 14 日 | | | |
| 棟 名 | 小名浜西五区集会所 | | | | 所属 | 市民協働 部 地域振興 課 | | | |

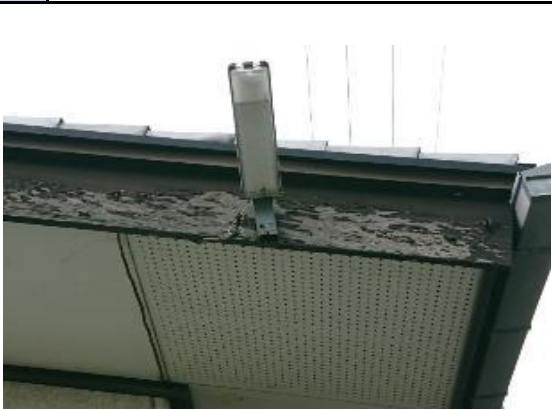
| 項目 | 仕様<br>(該当する項目にチェック) | 劣化状況<br>(複数回答可) | 範囲/<br>経過 | 特記事項 | 評価 |
|---|---|---|---|---|---|
| 1<br>屋根<br>屋上 | <input type="checkbox"/> 金属板等の屋根<br><input checked="" type="checkbox"/> 上記以外の屋根<br>(瓦、スレート等)<br><input type="checkbox"/> 屋上防水<br><input type="checkbox"/> その他 ( ) | <input type="checkbox"/> 雨漏りがある<br><input checked="" type="checkbox"/> 屋根材に錆、破損がある<br><input type="checkbox"/> 防水層に破れ、ひび割れがある<br><input type="checkbox"/> 笠木、立上り等に損傷がある<br><input type="checkbox"/> ドレーン、雨樋に損傷がある | 部 | ・破風の塗装剥がれ | B |

| 部位 | 屋根（破風） | 部位 | 外壁 |
| [状況]<br>塗装剥がれ | | [状況]<br>ひび割れ | |

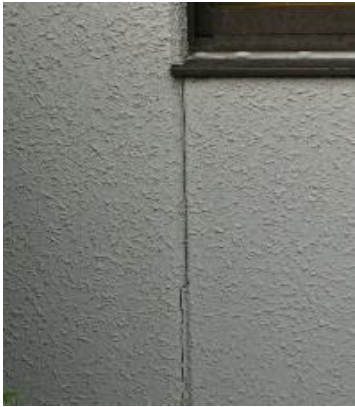
| 項目 | 仕様<br>(該当する項目にチェック) | 劣化状況<br>(複数回答可) | 範囲/<br>経過 | 特記事項 | 評価 |
|---|---|---|---|---|---|
| 2<br>外壁 | <input type="checkbox"/> コンクリート打放し<br><input checked="" type="checkbox"/> 塗仕上げ<br><input type="checkbox"/> タイル、石張り<br><input type="checkbox"/> パネル(金属系、窯業系等)<br><input type="checkbox"/> その他 ( ) | <input type="checkbox"/> 外壁から漏水している<br><input checked="" type="checkbox"/> ひび割れ、鉄筋露出、錆汁、白華がある<br><input type="checkbox"/> タイルや塗装にひび割れ、浮き、剥落がある<br><input type="checkbox"/> パネルにひび割れ、錆、ぐらつきがある<br><input checked="" type="checkbox"/> シーリングが切れている。 | 部 | ・チョーキング | B |

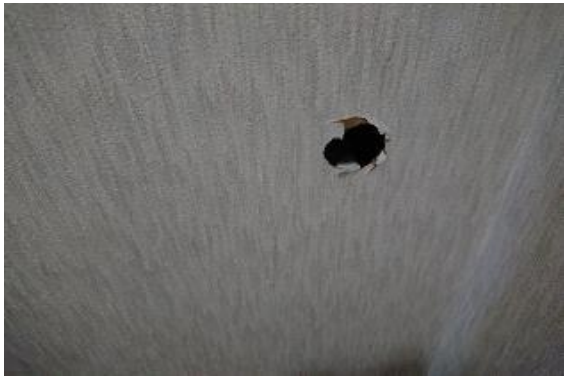
| 項目 | 仕様<br>(該当する項目にチェック) | 劣化状況<br>(複数回答可) | 範囲/<br>経過 | 特記事項 | 評価 |
|---|---|---|---|---|---|
| 4<br>内部 | <input checked="" type="checkbox"/> 天井材<br><input checked="" type="checkbox"/> 壁材<br><input checked="" type="checkbox"/> 床材<br><input type="checkbox"/> 手すり<br><input type="checkbox"/> 建具(内部ドア) | <input type="checkbox"/> 天井材に脱落、破損、たわみがある<br><input checked="" type="checkbox"/> 壁にひび割れ、破損、浮きがある<br><input type="checkbox"/> 床にひび割れ、段差、浮きがある<br><input type="checkbox"/> 手すりにがたつき、破損がある<br><input type="checkbox"/> 建具に開閉不良、損壊がある | 部 | ・トイレのドアノブでの損傷箇所あり<br>・トイレの壁タイル割れあり<br>・玄関床にへこみ箇所あり | B |

| 部位 | 内壁（トイレ前） | 部位 | 外部 |
| [状況]<br>ドアノブが接触し、破損 | | [状況]<br>フェンスに錆あり（ガタツキはない） | |

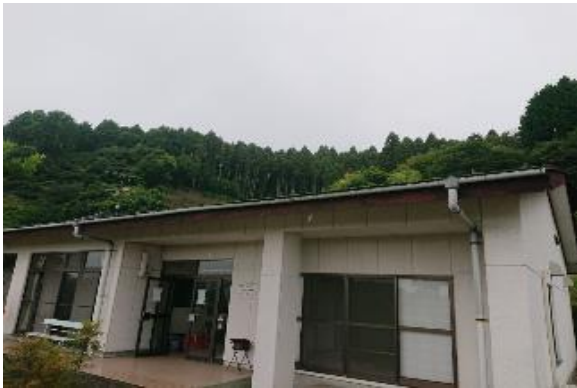
| 項目 | 仕様<br>(該当する項目にチェック) | 劣化状況<br>(複数回答可) | 範囲/<br>経過 | 特記事項 | 評価 |
|---|---|---|---|---|---|
| 1<br>屋根<br>屋上 | <input type="checkbox"/> 金属板等の屋根<br><input checked="" type="checkbox"/> 上記以外の屋根<br>(瓦、スレート等)<br><input type="checkbox"/> 屋上防水<br><input type="checkbox"/> その他 ( ) | <input type="checkbox"/> 雨漏りがある<br><input checked="" type="checkbox"/> 屋根材に錆、破損がある<br><input type="checkbox"/> 防水層に破れ、ひび割れがある<br><input type="checkbox"/> 笠木、立上り等に損傷がある<br><input type="checkbox"/> ドレーン、雨樋に損傷がある | 広 | ・屋根全体の腐食<br>が進行（苔も発<br>生）<br>・破風の塗装剥が<br>れ<br>・雨樋留め具のサ<br>ビ | C |

| 部位 | 屋根 | 部位 | 雨樋 |
| [状況]<br>屋根全体の腐食 | | [状況]<br>雨樋の留め具の錆 | |

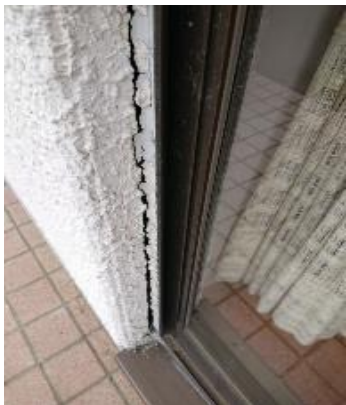
| 項目 | 仕様<br>(該当する項目にチェック) | 劣化状況<br>(複数回答可) | 範囲/<br>経過 | 特記事項 | 評価 |
|---|---|---|---|---|---|
| 3<br>外部 | <input checked="" type="checkbox"/> サッシ（窓、外部ドア等）<br><input type="checkbox"/> 手すり<br><input type="checkbox"/> 屋外階段<br><input type="checkbox"/> その他 ( ) | <input type="checkbox"/> 建具に錆、開閉不良、損壊がある<br><input type="checkbox"/> 建具廻りから漏水している<br><input checked="" type="checkbox"/> シーリングが切れている<br><input type="checkbox"/> 手すり、屋外階段に腐食、ぐらつきがある | 部 | ・サッシ周りに<br>亀裂 | B |

| 部位 | サッシ周り | 部位 | 床 |
| [状況]<br>シーリングが切れ、亀裂発生 | | [状況]<br>床のへコミ | |

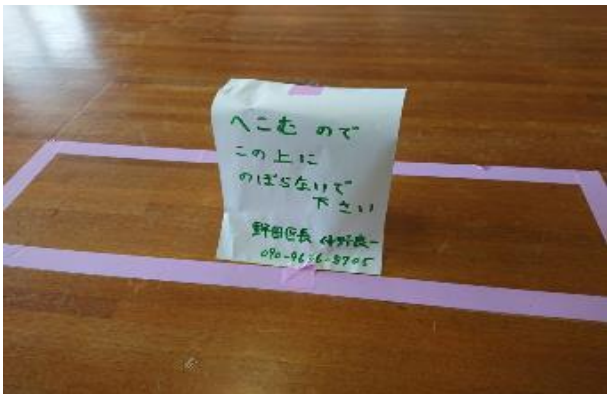
| 項目 | 仕様<br>(該当する項目にチェック) | 劣化状況<br>(複数回答可) | 範囲/<br>経過 | 特記事項 | 評価 |
|---|---|---|---|---|---|
| 4<br>内部 | <input checked="" type="checkbox"/> 天井材<br><input checked="" type="checkbox"/> 壁材<br><input checked="" type="checkbox"/> 床材<br><input type="checkbox"/> 手すり<br><input checked="" type="checkbox"/> 建具（内部ドア） | <input type="checkbox"/> 天井材に脱落、破損、たわみがある<br><input type="checkbox"/> 壁にひび割れ、破損、浮きがある<br><input checked="" type="checkbox"/> 床にひび割れ、段差、浮きがある<br><input type="checkbox"/> 手すりにがたつき、破損がある<br><input type="checkbox"/> 建具に開閉不良、損壊がある | 部 | ・床（一部）に<br>へこみ | B |

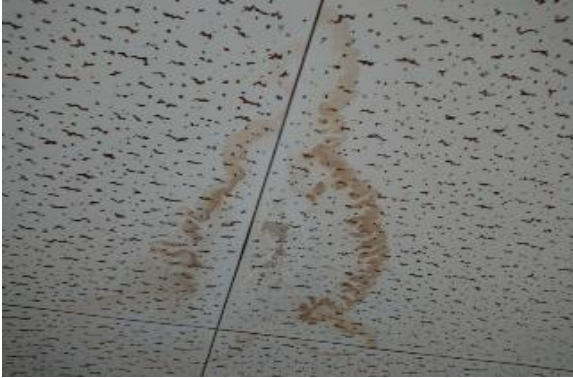
| 項目 | 仕様<br>(該当する項目にチェック) | 劣化状況<br>(複数回答可) | 範囲/<br>経過 | 特記事項 | 評価 |
|---|---|---|---|---|---|
| 4<br>内部 | <input checked="" type="checkbox"/> 天井材<br><input checked="" type="checkbox"/> 壁材<br><input checked="" type="checkbox"/> 床材<br><input type="checkbox"/> 手すり<br><input checked="" type="checkbox"/> 建具（内部ドア） | <input type="checkbox"/> 天井材に脱落、破損、たわみがある<br><input checked="" type="checkbox"/> 壁にひび割れ、破損、浮きがある<br><input checked="" type="checkbox"/> 床にひび割れ、段差、浮きがある<br><input type="checkbox"/> 手すりにがたつき、破損がある<br><input type="checkbox"/> 建具に開閉不良、損壊がある | 部<br>部 | ・天井に汚れ<br>・壁に亀裂<br>・トイレタイル壁<br>の亀裂<br>・床にへこみ<br>・小部屋の柱（壁<br>紙）に亀裂 | B |

| 部位 | 天井 | 部位 | 柱（壁紙） |
| [状況]<br>集会室の天井に汚れあり | | [状況]<br>小部屋の柱部分に亀裂 | |

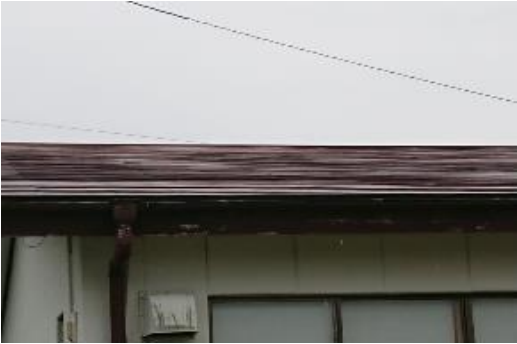
| 項目 | 仕様<br>(該当する項目にチェック) | 劣化状況<br>(複数回答可) | 範囲/<br>経過 | 特記事項 | 評価 |
|---|---|---|---|---|---|
| 1<br>屋根<br>屋上 | <input type="checkbox"/> 金属板等の屋根<br><input checked="" type="checkbox"/> 上記以外の屋根<br>(瓦、スレート等)<br><input type="checkbox"/> 屋上防水<br><input type="checkbox"/> その他 ( ) | <input type="checkbox"/> 雨漏りがある<br><input checked="" type="checkbox"/> 屋根材に錆、破損がある<br><input type="checkbox"/> 防水層に破れ、ひび割れがある<br><input type="checkbox"/> 笠木、立上り等に損傷がある<br><input type="checkbox"/> ドレイン、雨樋に損傷がある | 広 | ・屋根全体の<br>錆、塗装の剥が<br>れ、破風の塗装<br>剥がれ<br>・雨樋の留め具<br>の錆 | C |

| 部位 | 屋根 | 部位 | 懸垂ポール |
| [状況]<br>屋根全体の塗装の劣化 | | [状況]<br>土台部分の腐食が進行している | |

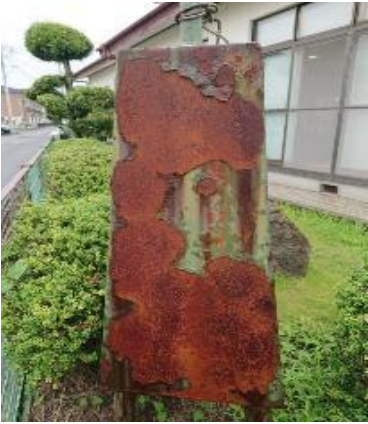
| 項目 | 仕様<br>(該当する項目にチェック) | 劣化状況<br>(複数回答可) | 範囲/<br>経過 | 特記事項 | 評価 |
|---|---|---|---|---|---|
| 3<br>外部 | <input checked="" type="checkbox"/> サッシ（窓、外部ドア等）<br><input type="checkbox"/> 手すり<br><input type="checkbox"/> 屋外階段<br><input checked="" type="checkbox"/> その他（懸垂ポール、看板） | <input checked="" type="checkbox"/> 建具に錆、開閉不良、損壊がある<br><input type="checkbox"/> 建具廻りから漏水している<br><input checked="" type="checkbox"/> シーリングが切れている<br><input type="checkbox"/> 手すり、屋外階段に腐食、ぐらつきがある | 部<br>部 | ・懸垂ポールの<br>腐食<br>・看板の破損 | B |

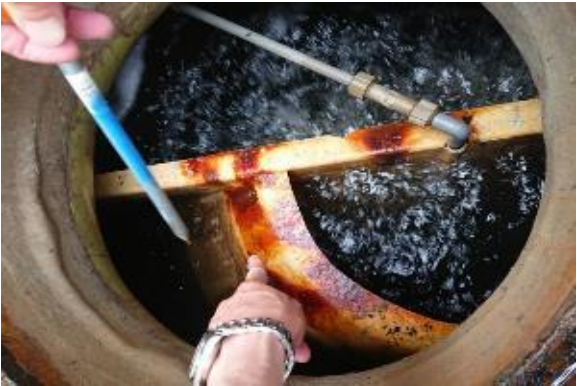
| 項目 | 部位 | 仕様<br>(該当する項目にチェック) | 劣化状況<br>(複数回答可) | 経過<br>年数 | 特記事項 | 評価 |
|---|---|---|---|---|---|---|
| | (3)排水<br>設備 | <input type="checkbox"/> 下水道接続<br><input type="checkbox"/> 農業集落排水接続<br><input checked="" type="checkbox"/> 浄化槽 | <input type="checkbox"/> 水漏れ等がある<br><input type="checkbox"/> 流れにくい、臭いがある<br><input type="checkbox"/> ポンプに異音、漏水等がある<br><input checked="" type="checkbox"/> 法定点検等で指摘がある | 47 | ・槽に亀裂→<br>H28市が修繕<br>を実施したが<br>再度破損 | <b>D</b> |

| No. | 劣化箇所 | 劣化及び不具合の内容 | 今後の対応 |
|---|---|---|---|
| 1 | 浄化槽 | 槽内に亀裂があり、応急処置を実施したが、再び<br>亀裂が入っていると指摘有。 | 浄化槽の修繕または交換を検討 |

・マンホール点検弁蓋類腐食老朽化の為、交換が必要  
→浄化槽のマンホール点検弁（鉄製）が腐食老朽化の為、交換が必要。

・槽内部の隔壁に破損・脱落が有り修理が必要です。  
→浄化槽は合成樹脂製ですが、老朽化が進み内部の隔壁に亀裂が入り摩損脱落が発生している。亀裂・破損部からは処理水の漏れが発生している。以前も隔壁のひび割れがあり、樹脂でひび割れの補修を行ったが、老朽化の為ひび割れが多数発生している。

| 部位 | 浄化槽 | 部位 | 屋根（破風） |
| [状況]<br>槽に亀裂あり（目視不可） | | [状況]<br>破風の塗装が劣化している | |

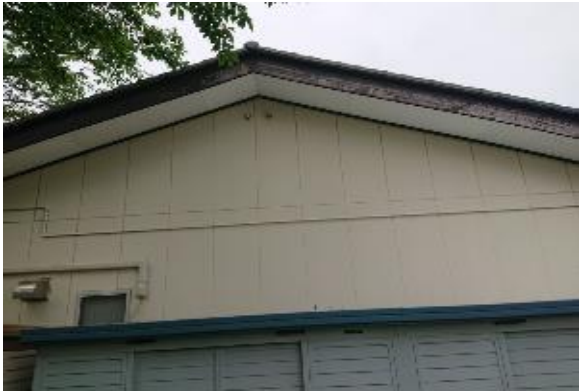
| 項目 | 部位 | 仕様<br>(該当する項目にチェック) | 劣化状況<br>(複数回答可) | 範囲 | 特記事項 | 評価 |
|---|---|---|---|---|---|---|
| 2<br>屋根・屋上 | | <input type="checkbox"/> 金属板等の屋根<br><input checked="" type="checkbox"/> 上記以外の屋根<br>(瓦、スレート等)<br><input type="checkbox"/> 屋上防水<br>( )<br><input type="checkbox"/> その他 ( ) | <input type="checkbox"/> 雨漏りがある<br><input type="checkbox"/> 天井等に雨漏り痕がある<br><input checked="" type="checkbox"/> 屋根材に錆、損傷がある<br><input type="checkbox"/> 防水層に破れ、幅広のひび割れがある<br><input type="checkbox"/> 笠木、立上り等に損傷がある<br><input checked="" type="checkbox"/> ドレーン、雨樋に損傷がある | 広部 | ・屋根、破風の塗装の劣化<br>・雨樋の詰まり | <b>c</b> |

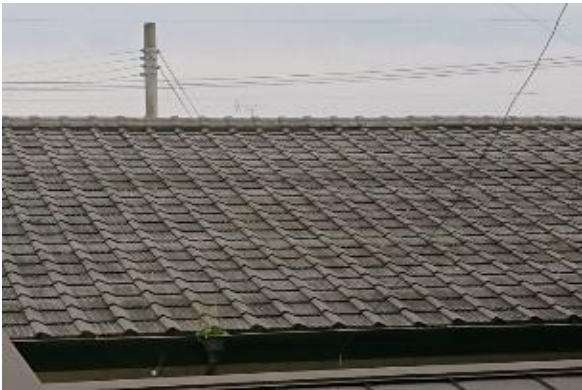
| 部位 | 屋根 | 部位 | |
| [状況]<br>屋根の塗装が劣化している | | [状況] | |

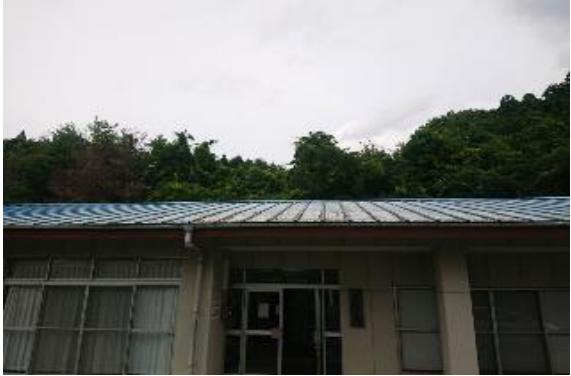
| 項目 | 仕様<br>(該当する項目にチェック) | 劣化状況<br>(複数回答可) | 範囲/<br>経過 | 特記事項 | 評価 |
|---|---|---|---|---|---|
| 1<br>屋根<br>屋上 | <input checked="" type="checkbox"/> 金属板等の屋根<br><input type="checkbox"/> 上記以外の屋根<br>(瓦、スレート等)<br><input type="checkbox"/> 屋上防水<br><input type="checkbox"/> その他 ( ) | <input type="checkbox"/> 雨漏りがある<br><input checked="" type="checkbox"/> 屋根材に錆、破損がある<br><input type="checkbox"/> 防水層に破れ、ひび割れがある<br><input type="checkbox"/> 笠木、立上り等に損傷がある<br><input type="checkbox"/> ドレーン、雨樋に損傷がある | 広 | ・屋根全体及び破風の塗装が劣化 | C |

| 部位 | 屋根 | 部位 | 破風 |
| [状況]<br>塗装の劣化 | | [状況]<br>塗装の劣化 | |

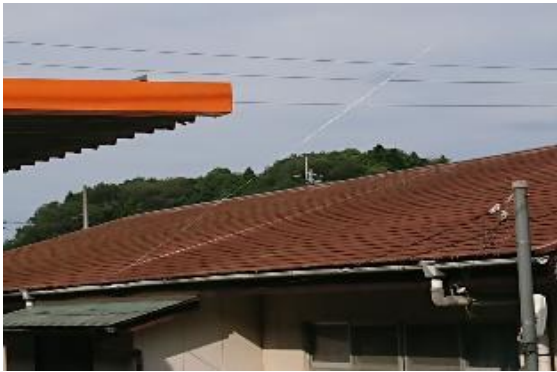
| 部位 | 屋根 | 部位 | 破風 |
| [状況]<br>塗装の劣化 | | [状況]<br>塗装の劣化 | |

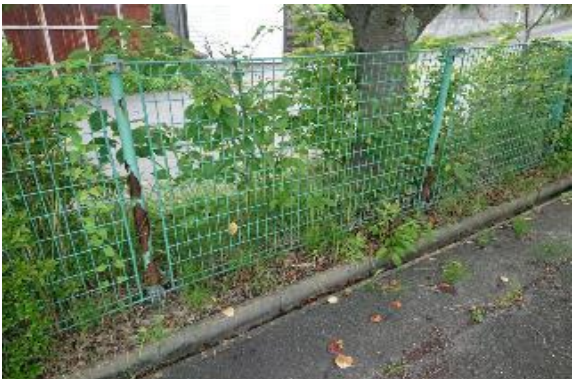
| 部位 | フェンス | 部位 | 掲示板 |
| [状況]<br>錆、歪みあり | | [状況]<br>掲示板の傾き | |

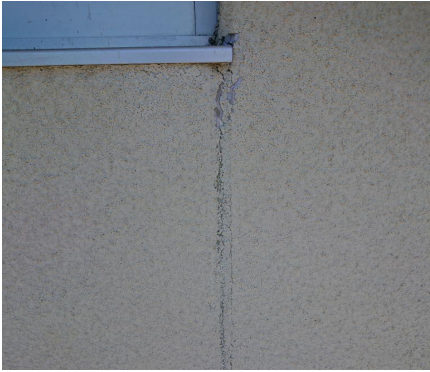
| 部位 | サッシ周り | 部位 | |
| [状況]<br>亀裂あり | | [状況] | |

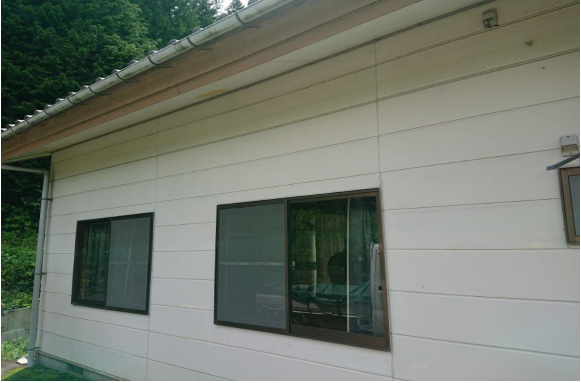
| 部位 | 外壁 | 部位 | |
| [状況]<br>亀裂あり | | [状況] | |

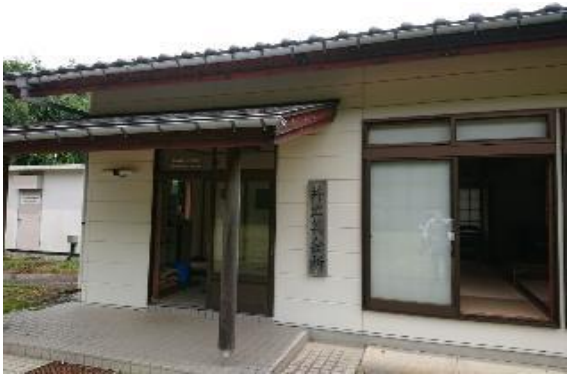
| 部位 | 雨樋 | 部位 | 内部壁 |
| [状況]<br>雨天時にオーバーフローする | | [状況]<br>破損 | |

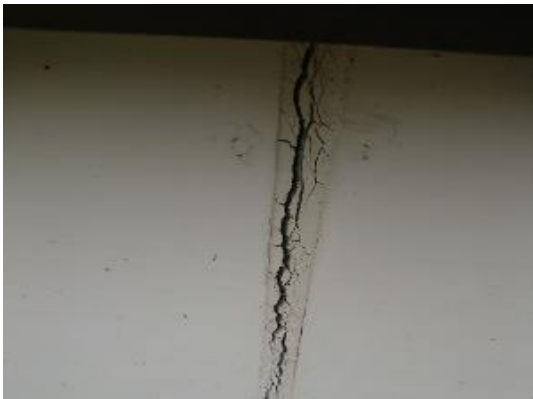
| 部位 | 外壁 | 部位 | 玄関 |
| [状況]<br>シーリングが劣化し、亀裂が入っている | | [状況]<br>タイル破損 | |

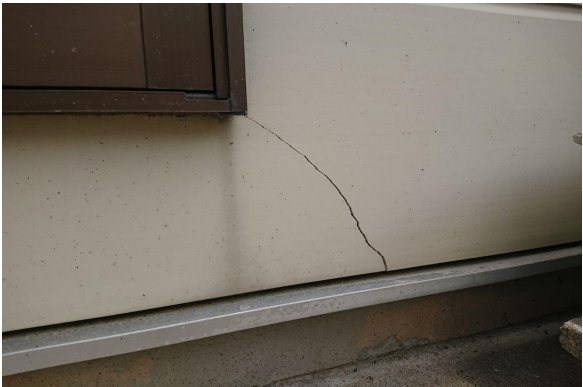
| 部位 | 外壁 | 部位 | 室内壁 |
| [状況] | 亀裂あり | [状況] | 亀裂あり |

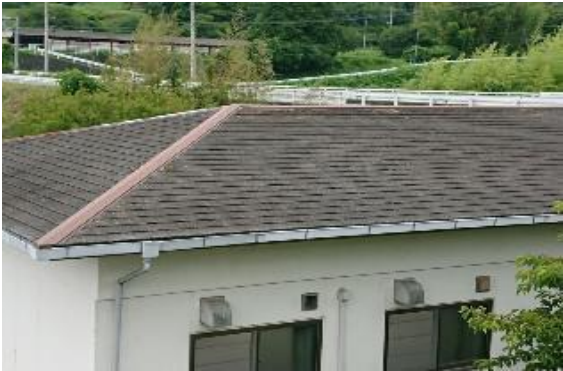
| 部位 | 屋根 | 部位 | 雨樋 |
| [状況]<br>塗装の劣化 | | [状況]<br>劣化による歪み | |

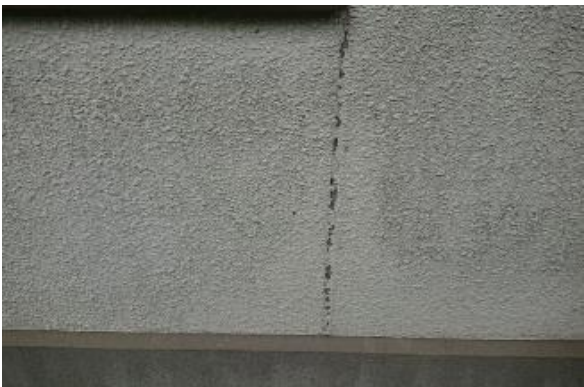
| 部位 | 屋根 | 部位 | 雨樋 |
|---|---|---|---|
| 部位 | 外壁 | 部位 | |
| [状況]<br>亀裂あり | | [状況] | |
