# 劣化度診断報告書【様式1】

| 施設名 | 消防団第1支団第1分団 | | | 調査日 | 令和 5 年 10 月 8 日 |
| 棟 名 | 機械置場兼団員詰所 | | | 所属 | |

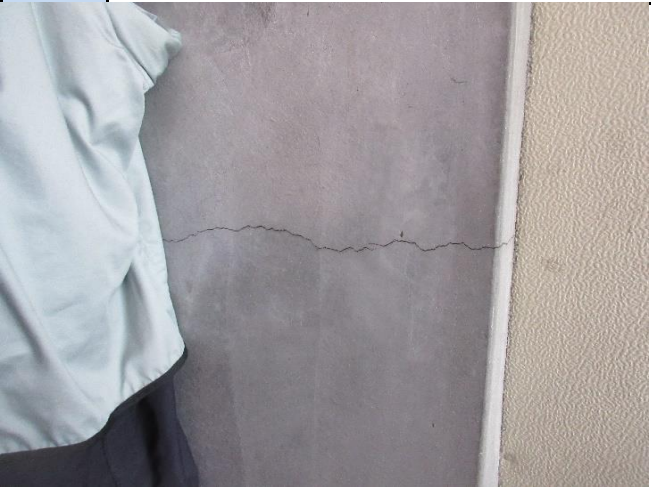
| 部位 | 団員詰所車庫柱 | 部位 | 機械置場西側外壁 |

| No. | 劣化箇所 | 劣化及び不具合の内容 | 今後の対応 |
|---|---|---|---|
| 1 | 団員詰所車庫柱 | 柱の一部に亀裂が入っている | 雨漏り等確認できないことから経過観察 |

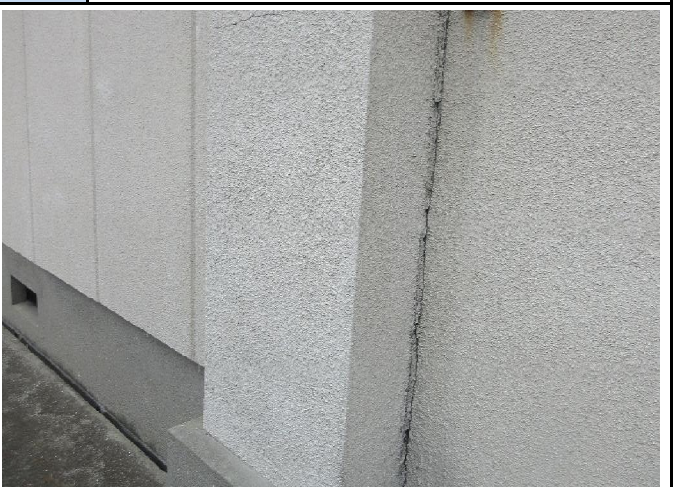
| No. | 劣化箇所 | 劣化及び不具合の内容 | 今後の対応 |
|---|---|---|---|
| 2 | 機械置場西側外壁 | 経年劣化によるシーリング材のひび割れ | 雨漏り等確認できないことから経過観察 |

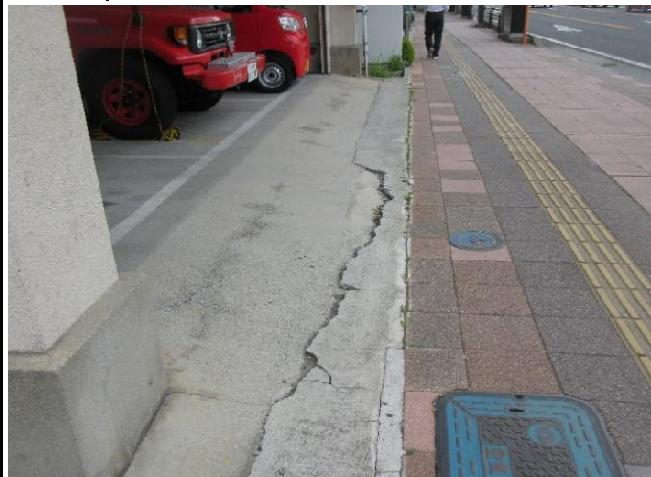
| 部位 | 機械置場南側床面 | 部位 | |

| No. | 劣化箇所 | 劣化及び不具合の内容 | 今後の対応 |
|---|---|---|---|
| 3 | 機械置場南側床面 | 車庫出入口の段差を埋めているコンクリートが剥離している | 部分的な剥離のため経過観察 |

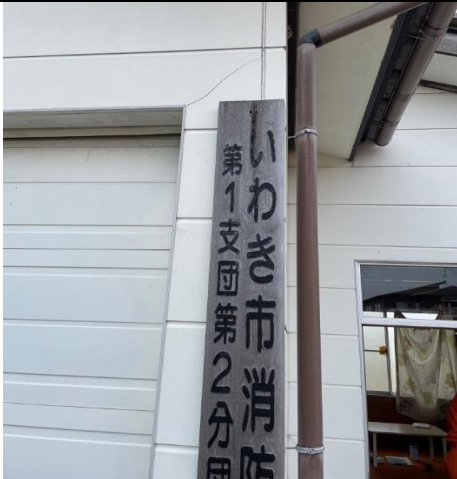
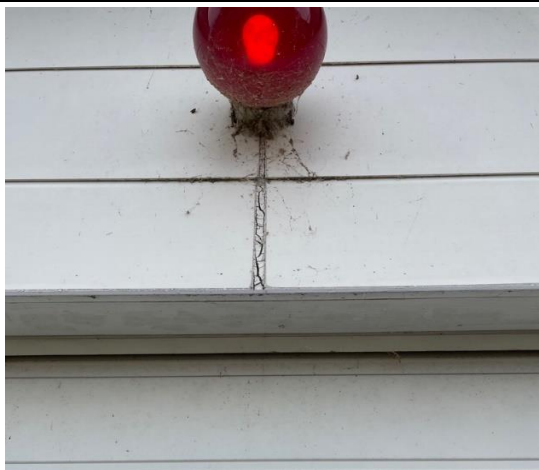
| 部位 | 機械置場 外壁ひび | 部位 | シーリングのひび |

| 部位 | 機械置場 外壁ひび | 部位 | シーリングのひび |
|---|---|---|---|
| [状況] | 外壁パネルが劣化し、ひび割れしている。 | [状況] | シーリングが劣化し、ひび割れしている。 |

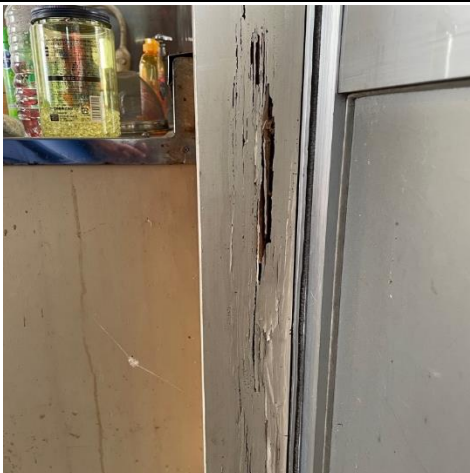
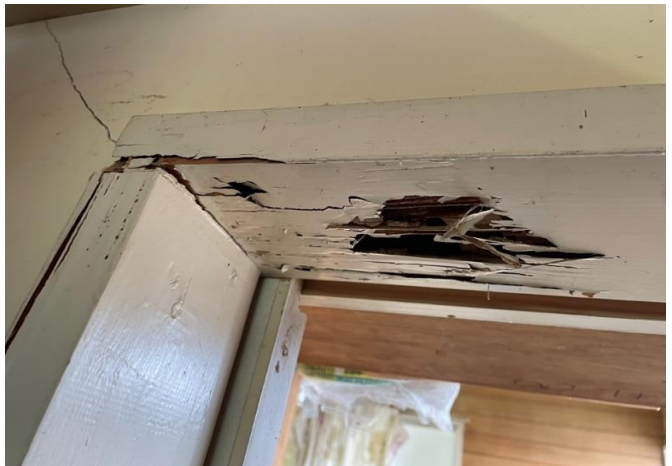
| 部位 | 機械置場 外壁ひび | 部位 | シーリングのひび |
|---|---|---|---|
| 部位 | 出入口のドア枠 | 部位 | 詰所と機械置場の出入口 |

| 部位 | 機械置場 外壁ひび | 部位 | シーリングのひび |
|---|---|---|---|
| [状況] | シロアリ被害の状況 | [状況] | シロアリ被害の状況 |

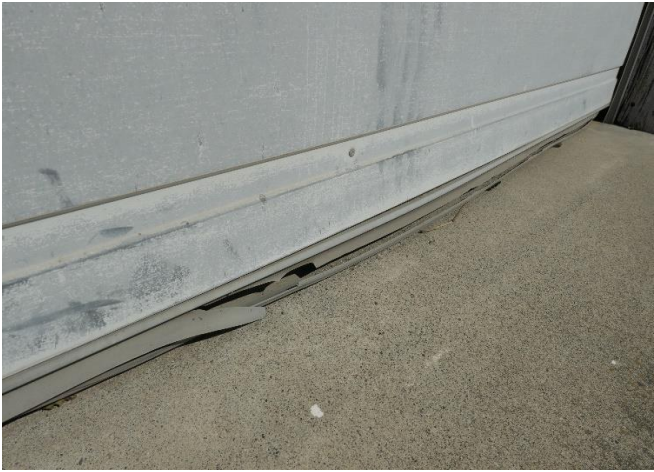
| 部位 | 機械置場 シャッター下部 | 部位 | |

| No. | 劣化箇所 | 劣化及び不具合の内容 | 今後の対応 |
|---|---|---|---|
| 1 | 機械置場 シャッター下部 | シャッター下部 ゴムカバー劣化 | 経過観察 |

| [状況]<br>ゴムカバーが劣化し、ひび割れている。 | | [状況] | |

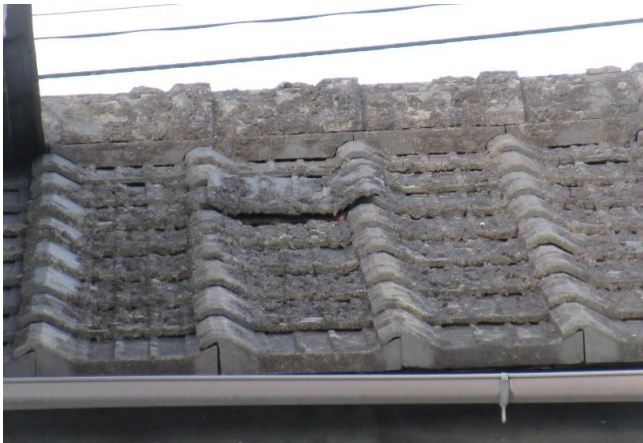
| 部位 | 屋根瓦 | 部位 | |

| 部位 | 屋根瓦 | 部位 | |
|---|---|---|--|
| [状況]<br>経年劣化し一部が浮き上がっている | | [状況] | |

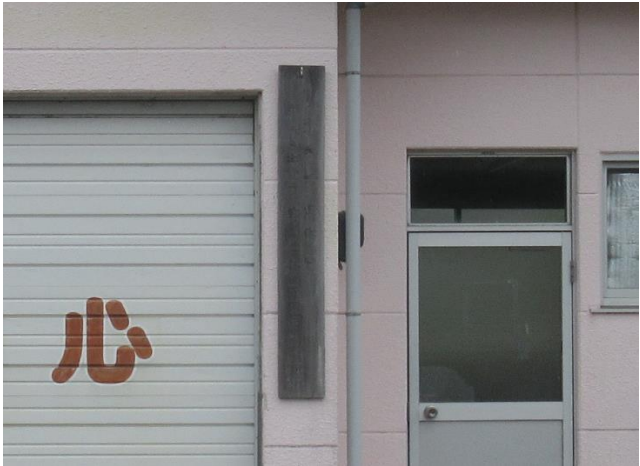
| 部位 | 施設看板 | 部位 | |

| 部位 | 施設看板 | 部位 | |
|---|---|---|--|
| [状況]<br>経年劣化により文字不鮮明 | | [状況] | |

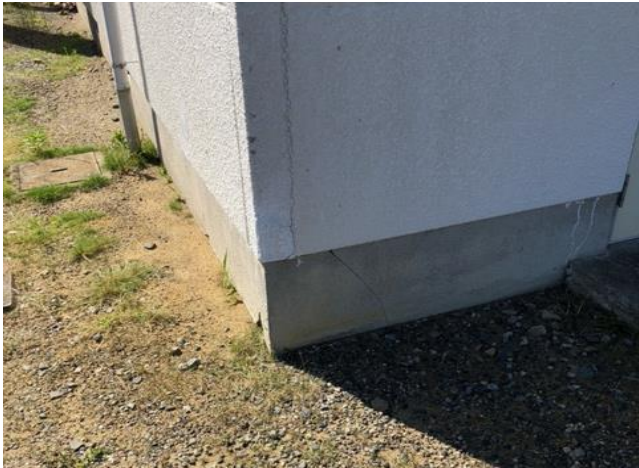
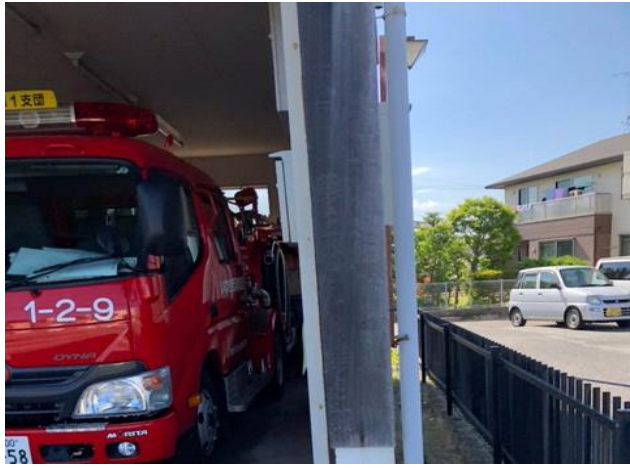
| 部位 | 基礎部分 | 部位 | 施設看板 |

| 部位 | 基礎部分 | 部位 | 施設看板 |
|---|---|---|---|
| [状況] | 詰所東側及び西側に亀裂あり<br>（緊急性はなし） | [状況] | 経年劣化により文字不鮮明 |

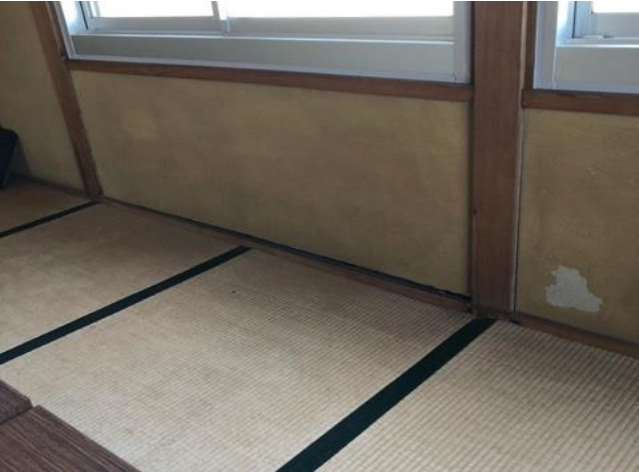
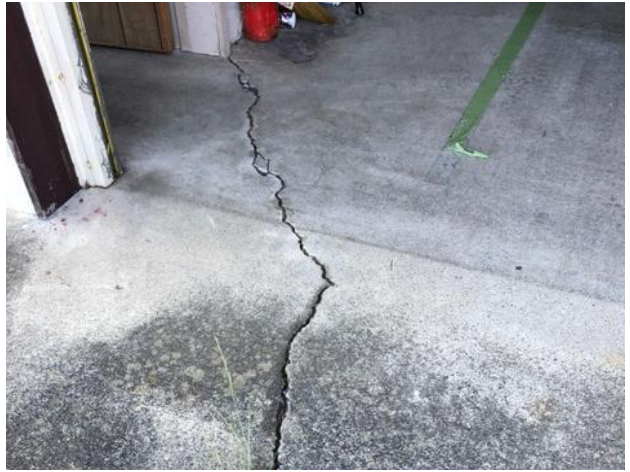
| 部位 | 基礎部分 | 部位 | 施設看板 |
|---|---|---|---|
| 部位 | 2階床 | 部位 | 機械置場床 |

| 部位 | 基礎部分 | 部位 | 施設看板 |
|---|---|---|---|
| [状況] | 2階床は畳敷きであるが、北側の床が腐食して<br>おり抜け落ちる危険性大 | [状況] | 石張り床に亀裂あり |

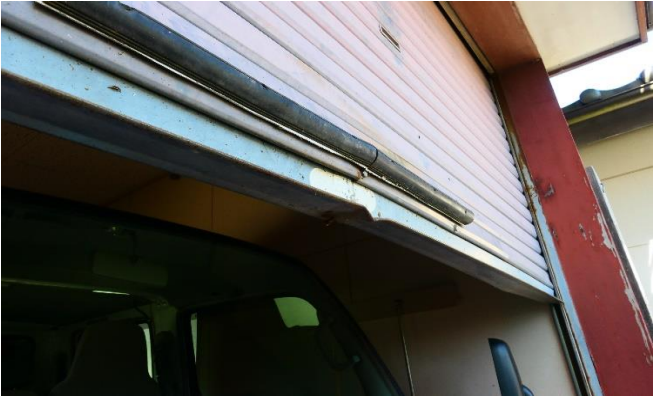
| 部位 | 機械置場（シャッター下部（取っ手部分）） | 部位 | |

| 部位 | 機械置場（シャッター下部（取っ手部分）） | 部位 | |
|---|---|---|--|
| [状況] 中央部分にひび割れが確認でき、若干山折り状となっている。（非緊急） | | [状況] | |

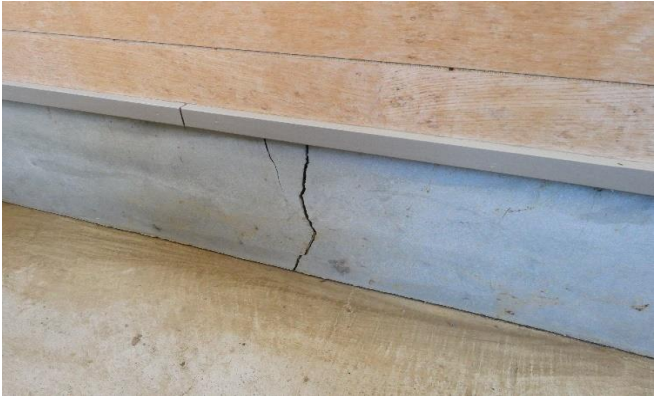
| 部位 | 詰所内基礎部分（一部） | 部位 | |

| [状況]<br>縦にひび割れが確認できる。（非緊急） | | [状況] | |

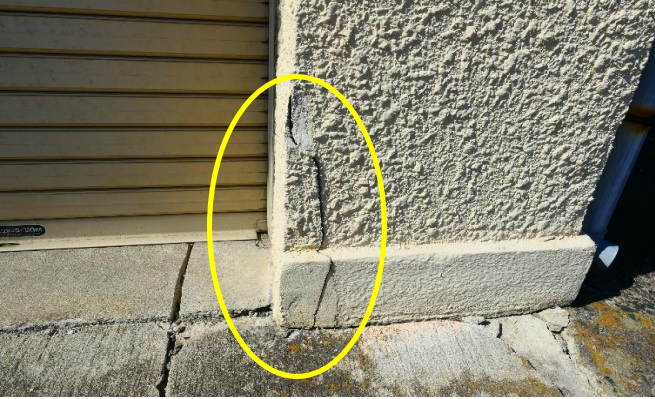
| 部位 | 車庫前の柱（根本部分）の一部 | 部位 | |

| [状況]<br>縦にひび割れが確認できる。（非緊急） | | [状況] | |

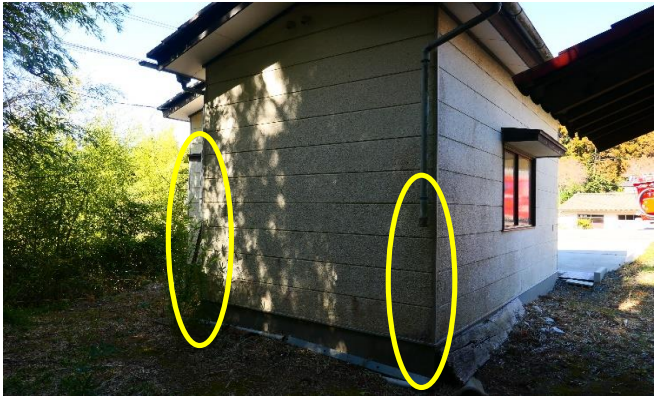
| 部位 | 詰所兼機械置場南側の雨樋のパイプ | 部位 | |

| [状況]<br>途中で破損しているのが確認できる。（非緊急） | | [状況] | |

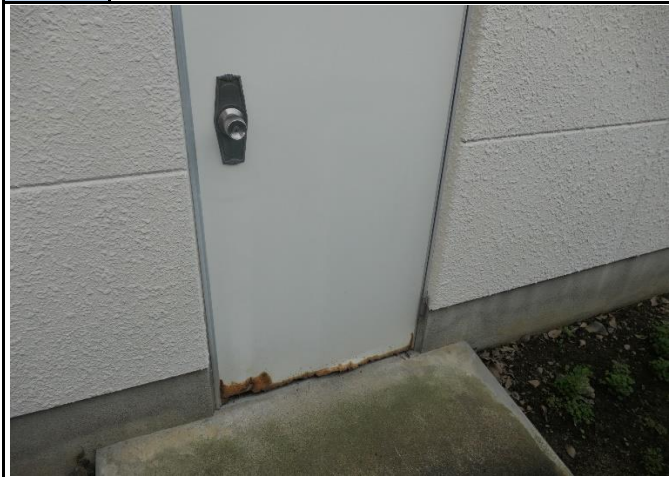
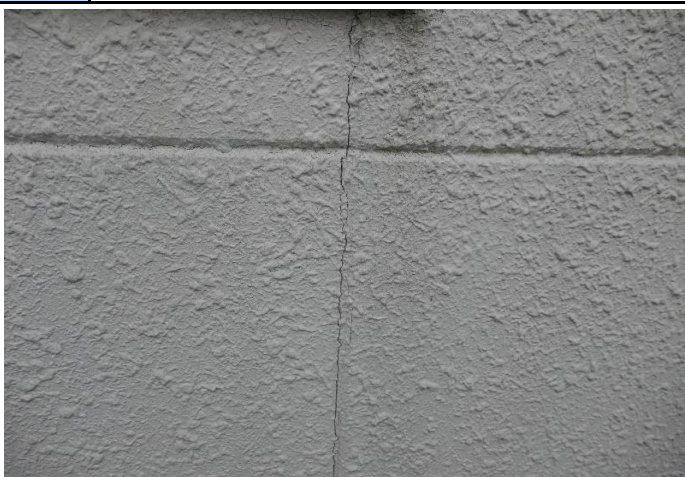
| 部位 | 団員詰所北側のドア | 部位 | 団詰所北側壁体 |

| [状況]<br>ドア下部が錆により腐食しているのが確認できる。 | | [状況]<br>シーリングにひび割れが確認できる。 | |

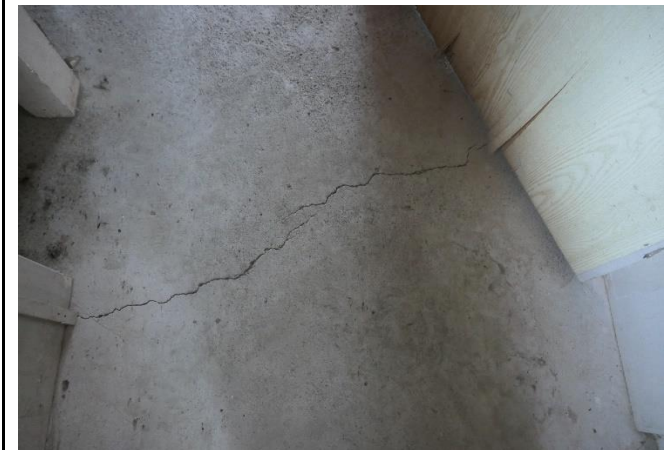
| 部位 | 機械置場兼団員詰所内床 | 部位 | |

| [状況]<br>大きな亀裂が確認できる。 | | [状況] | |

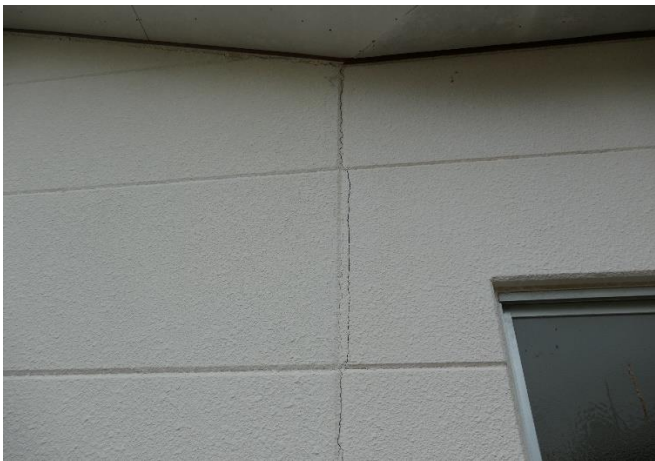
| 部位 | 機械置場南側壁体 | 部位 | |

| [状況]<br>シーラントにひびが確認できる。 | | [状況] | |

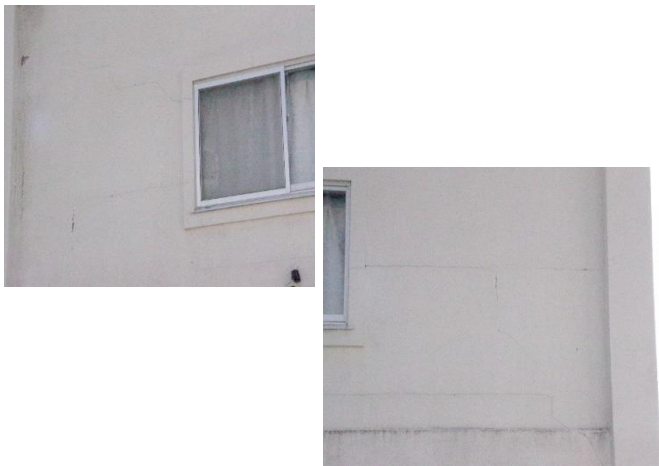
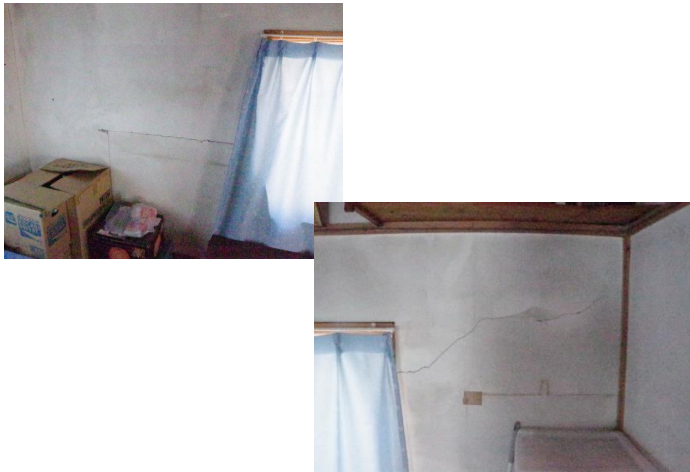
| 部位 | 2階北側外壁 | 部位 | 2階北側内壁 |

| [状況]<br>窓を中心に2本の亀裂 | | [状況]<br>窓を中心に亀裂 | |

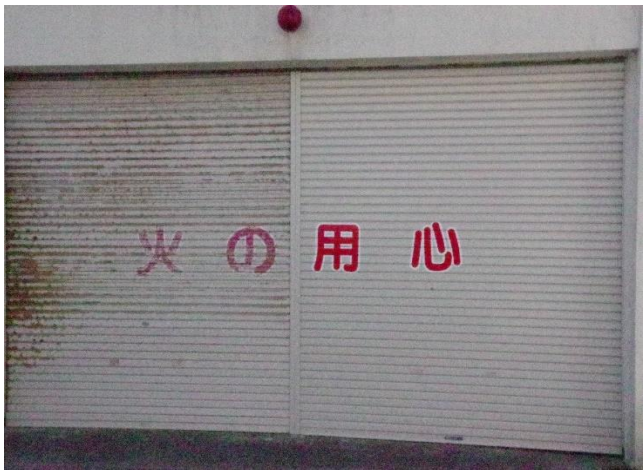
| 部位 | シャッター左側 | 部位 | |

| [状況]<br>シャッター左側前面に錆 | | [状況] | |

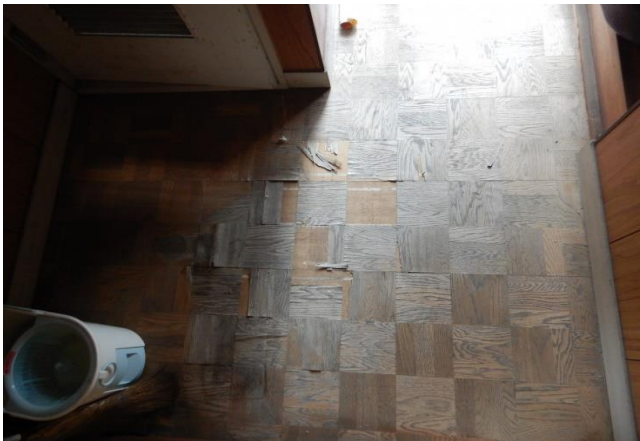
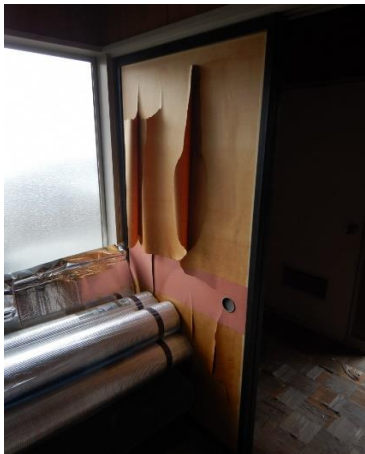
| 部位 | トイレ前フローリング | 部位 | 入口襖 |

| [状況]<br>経年劣化、たわみ | | [状況]<br>表面の破れ | |

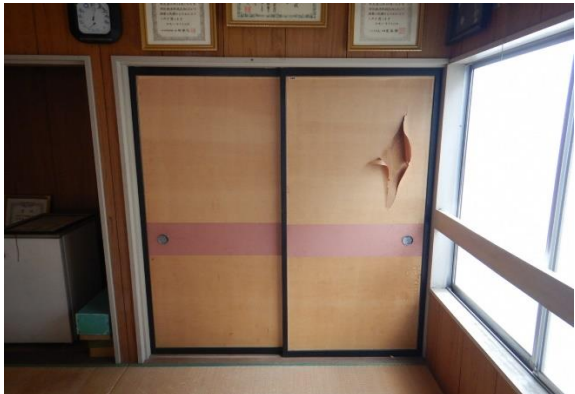
| 部位 | 押入れ襖 | 部位 | |

| [状況]<br>表面の破れ | | [状況] | |

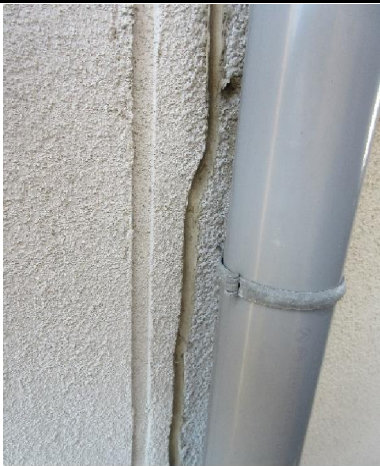
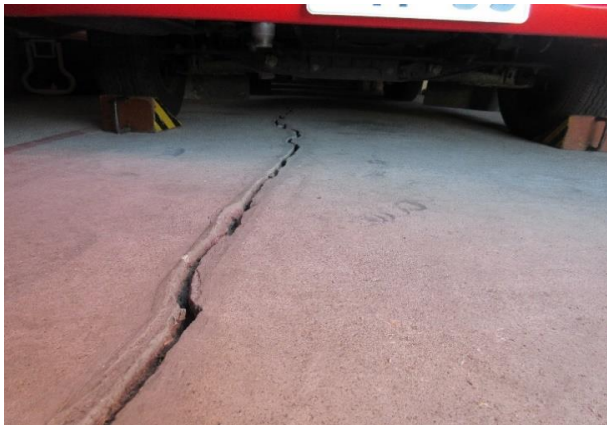
| 部位 | 外壁 | 部位 | 車庫床 |

| 部位 | 外壁 | 部位 | 車庫床 |
|---|---|---|---|
| [状況]<br>外壁部分のクラック | | [状況]<br>車庫内床面のクラック | |

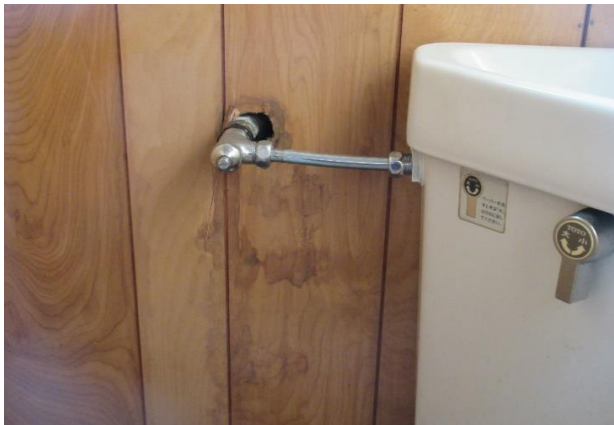
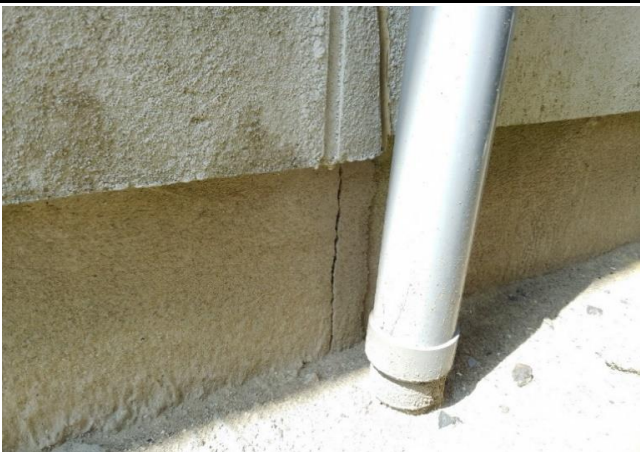
| 部位 | 外壁 | 部位 | 車庫床 |
|---|---|---|---|
| 部位 | トイレ水栓 | 部位 | 基礎 |

| 部位 | 外壁 | 部位 | 車庫床 |
|---|---|---|---|
| [状況]<br>配管がたつき、貫通部腐食 | | [状況]<br>基礎部分のクラック | |
