| 施設名 | 消防団第 2 支団第 3 分団第 9 班 | | | | 調査日 | 令和 6 年 1 月 19 日 | | | |
| 棟 名 | 機械置場 | | | | 所属 | | | | |

劣化度診断報告書【小規模施設用】（様式3）

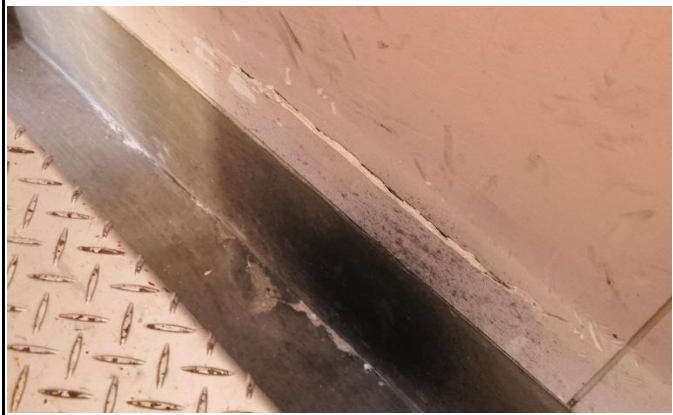
| 部位 | 車両後方壁割れ | 部位 | |

| No. | 劣化箇所 | 劣化及び不具合の内容 | 今後の対応 |
|---|---|---|---|
| 1 | 車両後方壁割れ | 車両ステップによる壁破損 | 継続観察 |

| [状況]<br>車両ステップに沿って壁が割れている。 | | [状況] | |

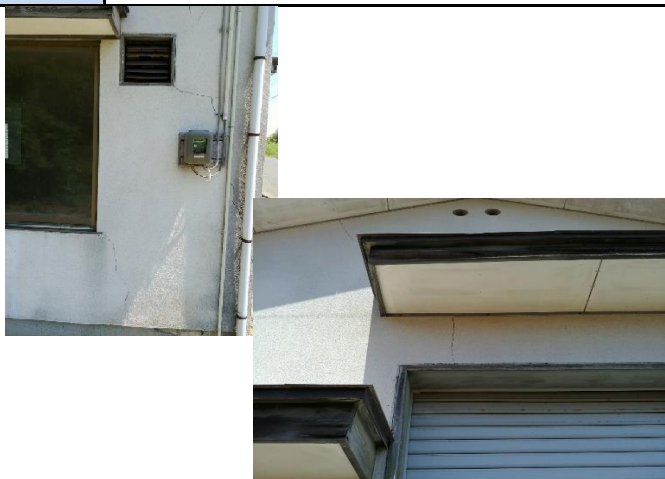
| 部位 | 西側外壁・シャッター上部 | 部位 | シャッター周囲 |

| [状況]<br>壁体のひび割れ | | [状況]<br>コーキングひび割れ | |

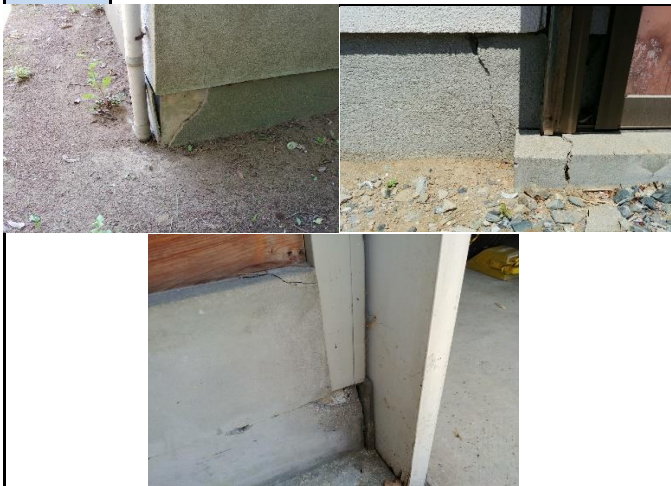
| 部位 | 外側・室内基礎部分 | 部位 | ホース乾燥塔梯子・櫓 |

| [状況]<br>剥がれ及びひび割れ | | [状況]<br>ステー及び手すり破損 | |

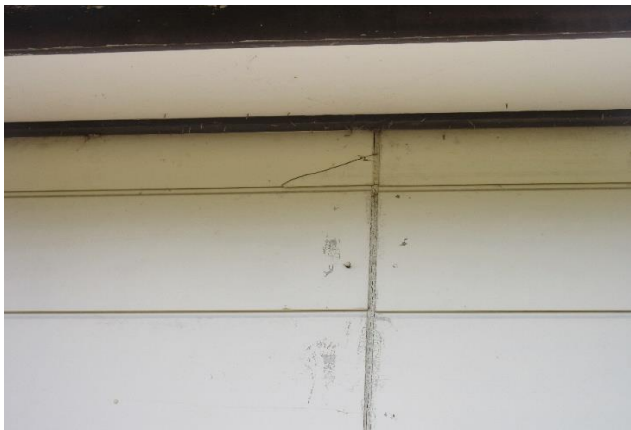
| 部位 | 外壁 | 部位 | 内壁 |

| 部位 | 外壁 | 部位 | 内壁 |
|---|---|---|---|
| [状況] | チョーキング及びシーリング破断 | [状況] | 内壁の破損 |

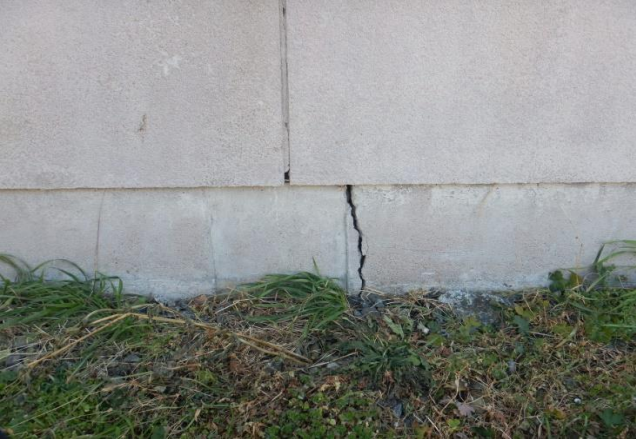
| 部位 | 基礎 | 部位 | 外壁 |

| 部位 | 基礎 | 部位 | 外壁 |
|---|---|---|---|
| [状況] | 基礎コンクリートにクラック | [状況] | 外壁部分にクラック |

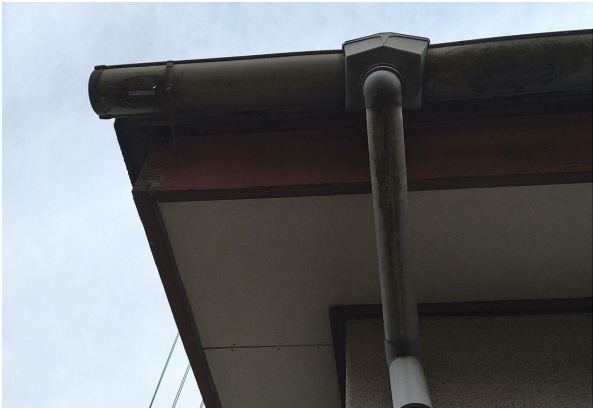
| 部位 | 北東側雨樋 | 部位 | |

| [状況]<br>経年劣化により破損 | | [状況] | |

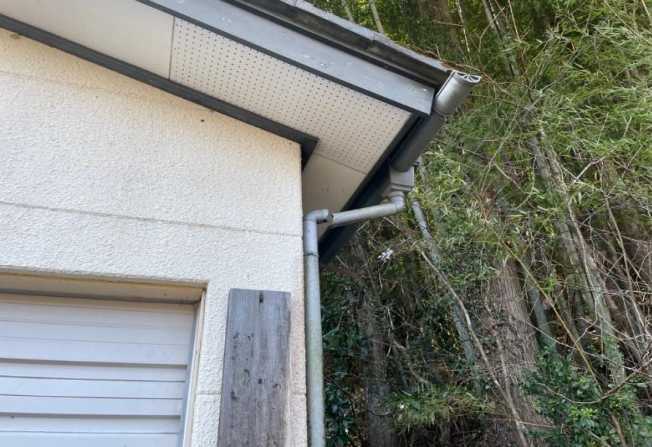
| 部位 | 縦樋 | 部位 | |

| [状況]<br>一部破損 | | [状況] | |

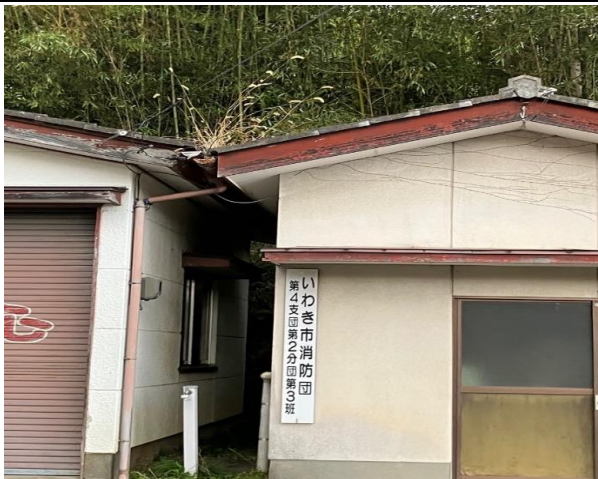
| 部位 | 団員詰所西側雨どい | 部位 | 団員詰所東側雨どい |

| [状況]<br>雑草繁茂、排水不良 | | [状況]<br>雑草繁茂、排水不良 | |

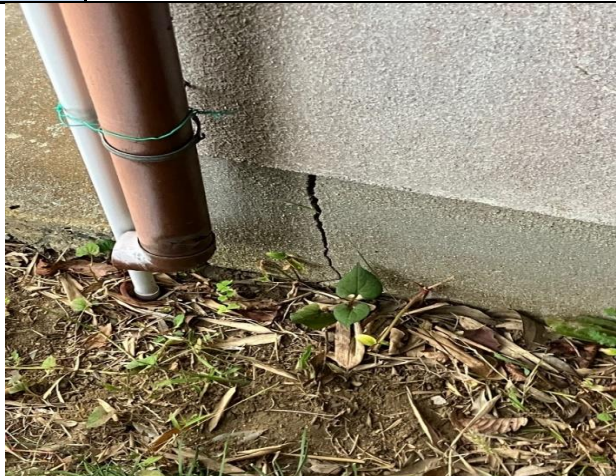
| 部位 | 団員詰所東側基礎 | 部位 | |

| [状況]<br>ひび割れ | | [状況] | |

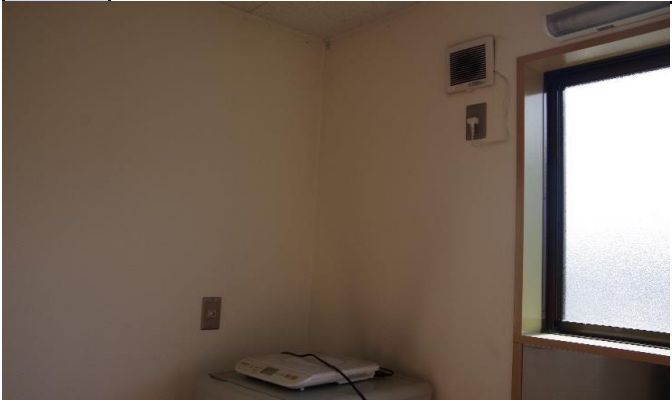
| 部位 | 流し換気扇 | 部位 | |

| [状況]<br>作動せず。 | | [状況] | |
