劣化度診断報告書【小規模施設用】（様式3）

| 施設名 | 消防団施設（消防団第4支団第3分団第8班） | | | | 調査日 | 令和 5 年 6 月 24 日 | |
| 棟 名 | 機械置場兼団員詰所 | | | | 所属 | | |

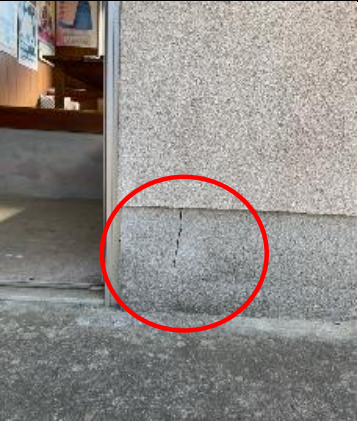
| 部位 | 基礎 | 部位 | 外壁 |
|---|---|---|---|
| [状況] | 基礎の亀裂。（出入口右側） | [状況] | 塗装の剥がれ。（南東側） |

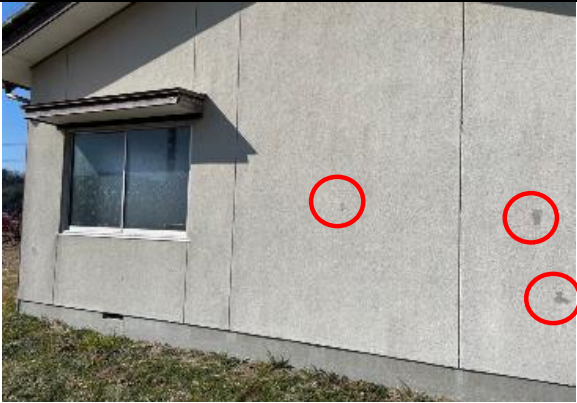
| 項目 | 仕様<br>(該当する項目にチェック) | 劣化状況<br>(複数回答可) | 範囲/<br>経過 | 特記事項 | 評価 |
|---|---|---|---|---|---|
| 2<br>外壁 | <input type="checkbox"/> コンクリート打放し<br><input checked="" type="checkbox"/> 塗仕上げ<br><input type="checkbox"/> タイル、石張り<br><input type="checkbox"/> パネル(金属系、窯業系等)<br><input type="checkbox"/> その他 ( ) | <input type="checkbox"/> 外壁から漏水している<br><input type="checkbox"/> ひび割れ、鉄筋露出、錆汁、白華がある<br><input checked="" type="checkbox"/> タイルや塗装にひび割れ、浮き、剥落がある<br><input type="checkbox"/> パネルにひび割れ、錆、ぐらつきがある<br><input type="checkbox"/> シーリングが切れている。 | 部 | 剥落 | C |

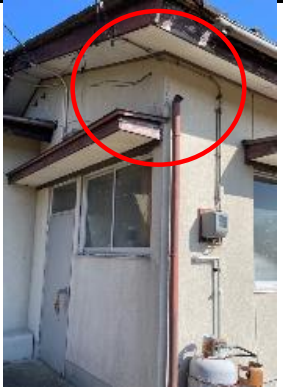
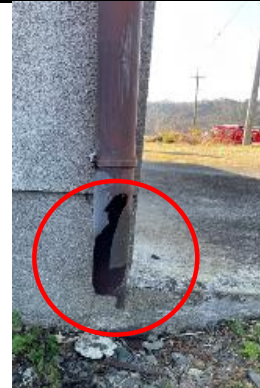
| 項目 | 仕様<br>(該当する項目にチェック) | 劣化状況<br>(複数回答可) | 範囲/<br>経過 | 特記事項 | 評価 |
|---|---|---|---|---|---|
| 3<br>外部 | <input checked="" type="checkbox"/> サッシ(窓、外部ドア等)<br><input type="checkbox"/> 手すり<br><input type="checkbox"/> 屋外階段<br><input checked="" type="checkbox"/> その他 ( 雨樋 ) | <input checked="" type="checkbox"/> 建具に錆、開閉不良、損壊がある<br><input type="checkbox"/> 建具廻りから漏水している<br><input type="checkbox"/> シーリングが切れている<br><input type="checkbox"/> 手すり、屋外階段に腐食、ぐらつきがある | 部 | 窓枠：ひび割れ<br>雨樋：南面一部破損 | C |

| 部位 | 雨樋 | | | | |
|---|---|---|---|---|---|
| [状況] | 雨樋の損傷。 | | | | |

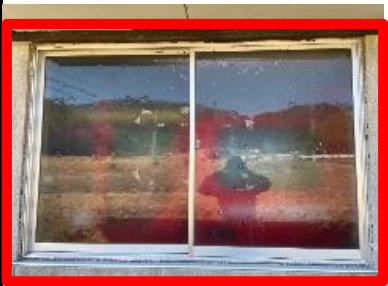
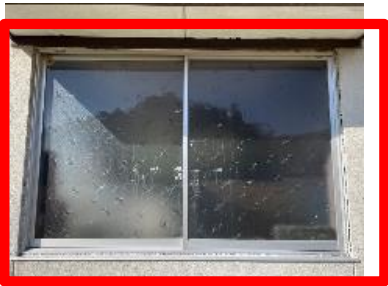
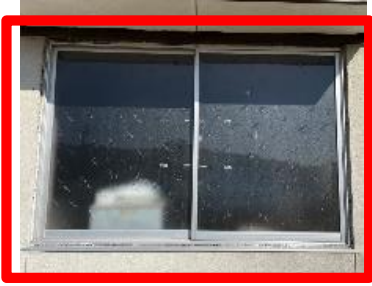
| 部位 | 窓枠 | | |
|---|---|---|---|
| 北側 | 東側 | 南側 | |

窓枠のひび割れ。

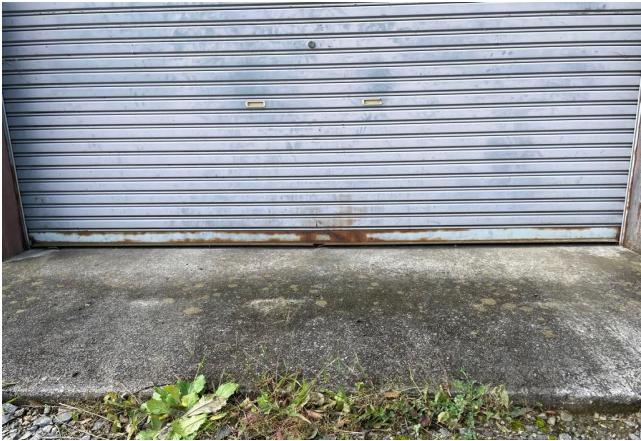
| 項目 | 仕様<br>(該当する項目にチェック) | 劣化状況<br>(複数回答可) | 範囲/<br>経過 | 特記事項 | 評価 |
|---|---|---|---|---|---|
| 3<br>外部 | <input checked="" type="checkbox"/> サッシ(窓、外部ドア等)<br><input type="checkbox"/> 手すり<br><input type="checkbox"/> 屋外階段<br><input type="checkbox"/> その他 ( ) | <input checked="" type="checkbox"/> 建具に錆、開閉不良、損壊がある<br><input type="checkbox"/> 建具廻りから漏水している<br><input type="checkbox"/> シーリングが切れている<br><input type="checkbox"/> 手すり、屋外階段に腐食、ぐらつきがある | 部 | シャッター：<br>開閉不良、取<br>手に破損及び<br>錆あり。 | C |

| [状況]<br>開閉不良、取手に破損及び錆あり。 | | [状況] | |

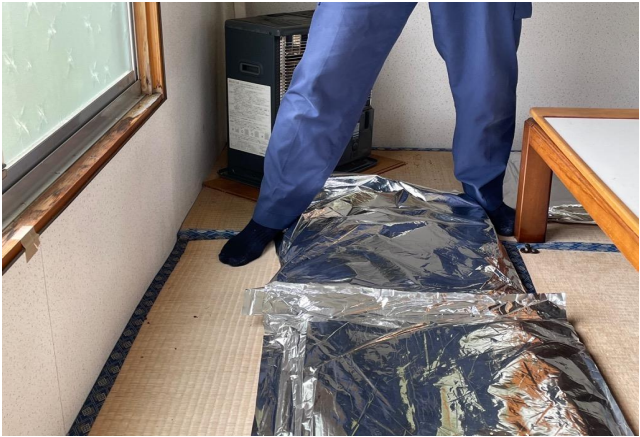
| 項目 | 仕様<br>(該当する項目にチェック) | 劣化状況<br>(複数回答可) | 範囲/<br>経過 | 特記事項 | 評価 |
|---|---|---|---|---|---|
| 4<br>内部 | <input checked="" type="checkbox"/> 天井材<br><input checked="" type="checkbox"/> 壁材<br><input checked="" type="checkbox"/> 床材<br><input type="checkbox"/> 手すり<br><input checked="" type="checkbox"/> 建具(内部ドア) | <input type="checkbox"/> 天井材に脱落、破損、たわみがある<br><input type="checkbox"/> 壁にひび割れ、破損、浮きがある<br><input checked="" type="checkbox"/> 床にひび割れ、段差、浮きがある<br><input type="checkbox"/> 手すりにがたつき、破損がある<br><input type="checkbox"/> 建具に開閉不良、損壊がある | 部 | 床材：畳 | B |

| [状況]<br>畳のたわみ。（南側） | | [状況] | |

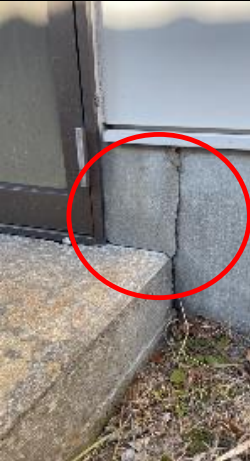
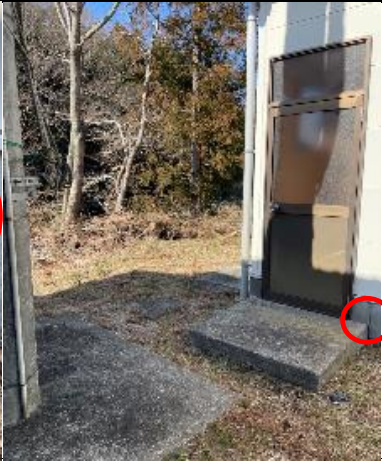
基礎：大きな亀裂がある。（沈下はしていない）

| 部位 | 基礎 | 部位 | |
|---|---|---|--|
| [状況]<br>基礎部分の大きな亀裂。（トイレの東側） | [状況] | | |

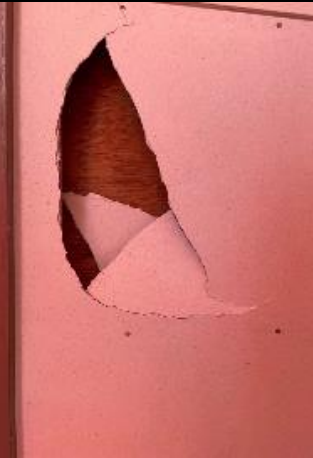
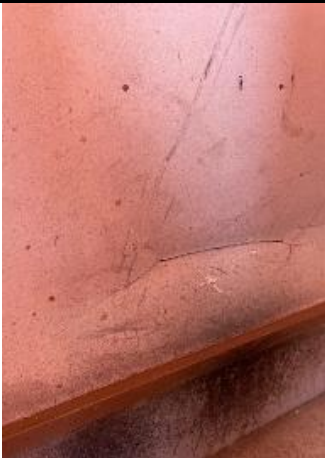
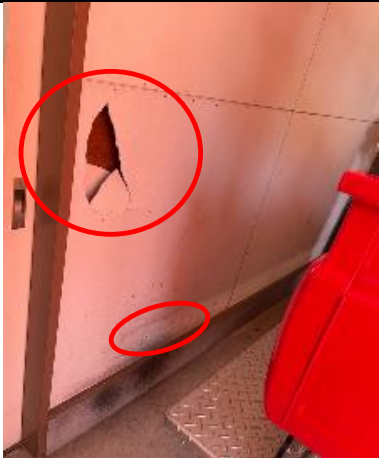
| 項目 | 仕様<br>(該当する項目にチェック) | 劣化状況<br>(複数回答可) | 範囲/<br>経過 | 特記事項 | 評価 |
|---|---|---|---|---|---|
| 4<br>内部 | <input checked="" type="checkbox"/> 天井材<br><input checked="" type="checkbox"/> 壁材<br><input checked="" type="checkbox"/> 床材<br><input type="checkbox"/> 手すり<br><input checked="" type="checkbox"/> 建具(内部ドア) | <input type="checkbox"/> 天井材に脱落、破損、たわみがある<br><input checked="" type="checkbox"/> 壁にひび割れ、破損、浮きがある<br><input type="checkbox"/> 床にひび割れ、段差、浮きがある<br><input type="checkbox"/> 手すりにがたつき、破損がある<br><input type="checkbox"/> 建具に開閉不良、損壊がある | 部 | 壁材：ボード | C |

| 部位 | 基礎 | 部位 | |
|---|---|---|--|
| [状況]<br>内部（壁）に大きな損傷が見られる。 | | | |

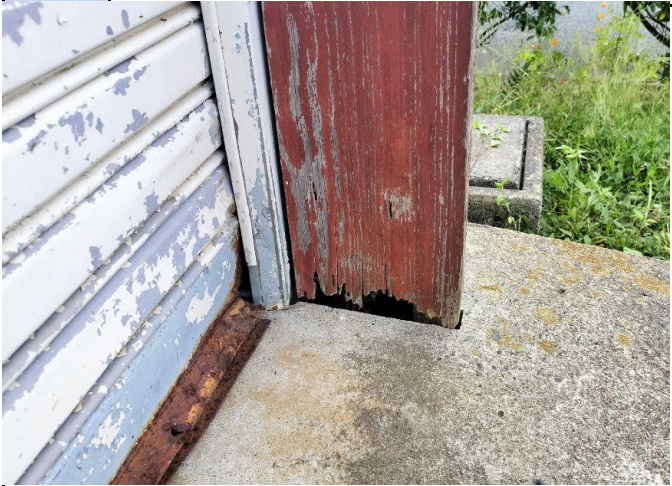
| [状況]<br>柱の腐食 | | [状況]<br>基礎破損 | |

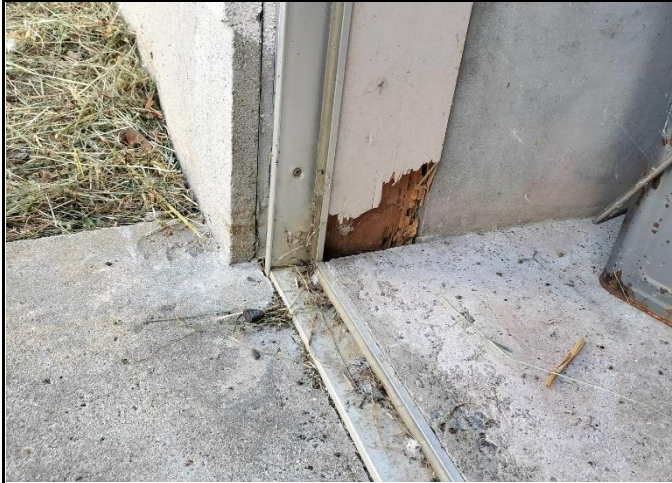
| [状況]<br>柱の腐食 | | [状況] | |

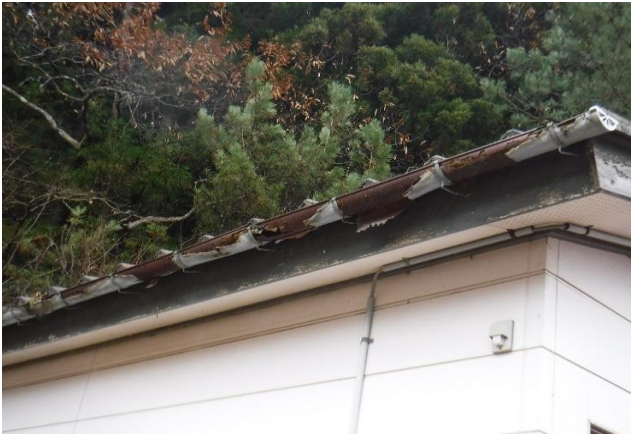
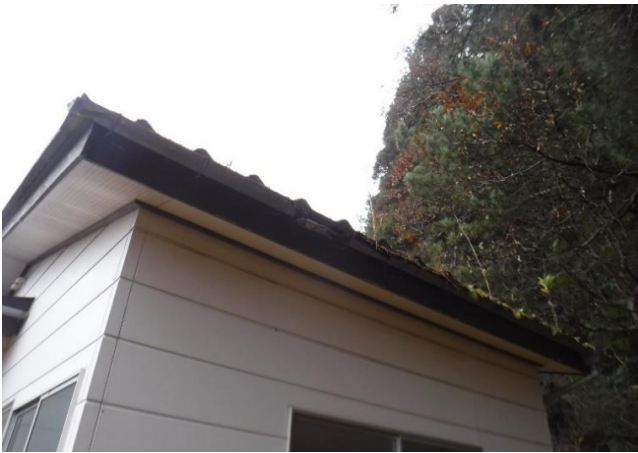
| 部位 | 東側雨樋 | 部位 | 西側雨樋 |
|---|---|---|---|
| [状況]<br>雨樋が錆及び損傷しており、機能していない | | [状況]<br>雨樋が錆及び損傷しており、機能していない | |

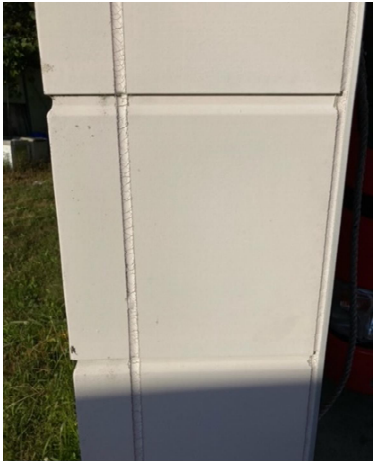
| 部位 | 東側雨樋 | 部位 | 西側雨樋 |
|---|---|---|---|
| [状況]<br>シーリング材が経年劣化によりひび割れしている | | [状況] | |

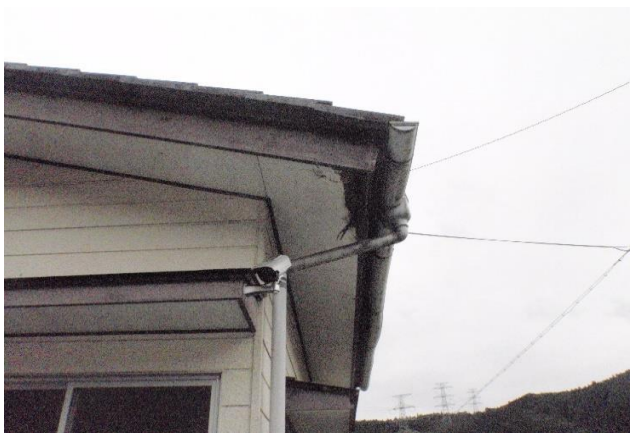
| 部位 | 屋根・屋上 | 部位 | 屋根・屋上 |
|---|---|---|---|
| [状況]<br>軒天(雨樋付近)が破損し、草が繁茂している。 | | [状況]<br>冠瓦下部の漆喰に複数箇所の剥離が認められる。 | |

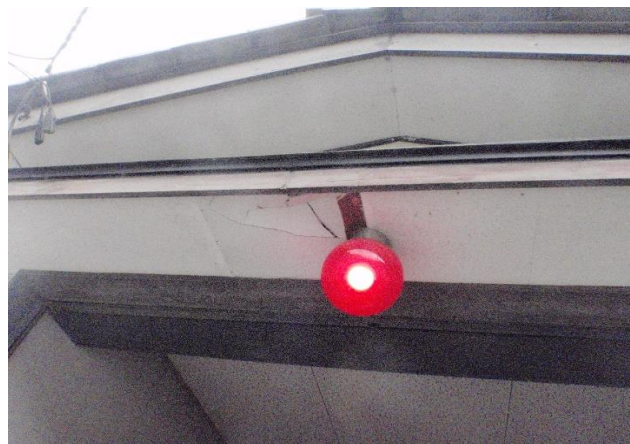
| 部位 | 屋根・屋上 | 部位 | 屋根・屋上 |
|---|---|---|---|
| [状況]<br>軒天(赤色灯付近)が破損している。 | | [状況] | |

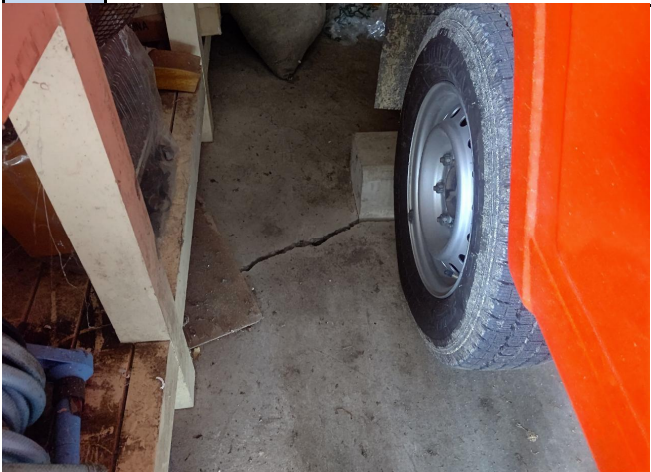
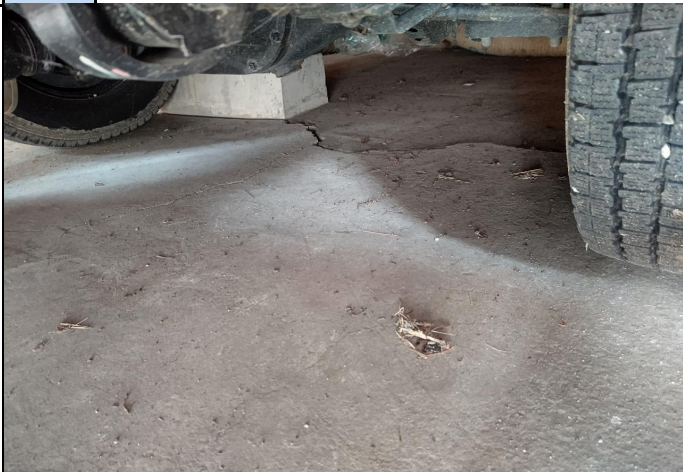
| [状況]<br>車庫内の床に広範囲のひび割れ | | [状況]<br>車庫内の床に広範囲のひび割れ | |

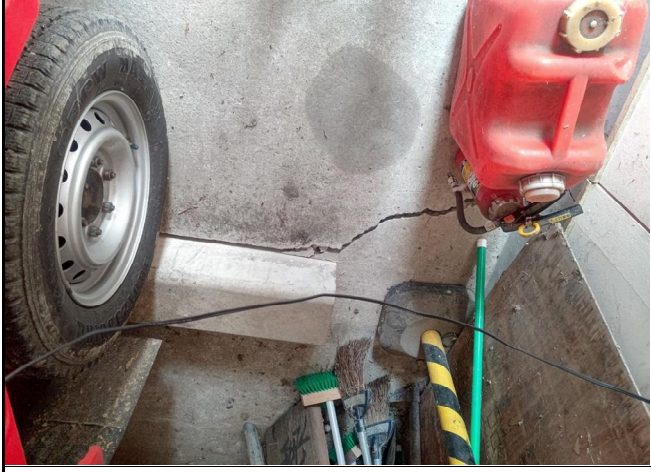
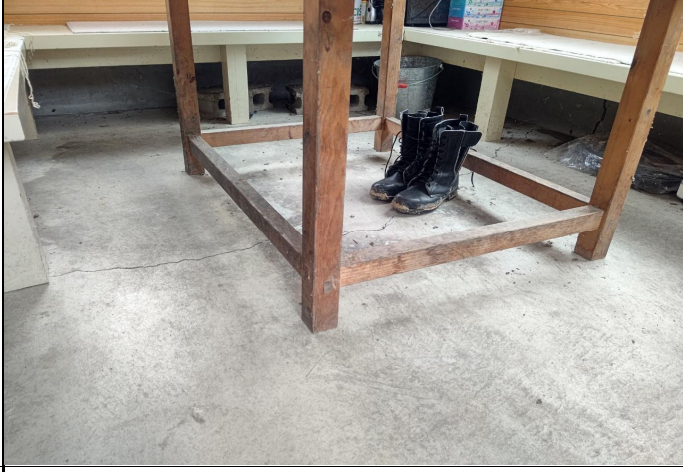
| [状況]<br>車庫内の床に広範囲のひび割れ | | [状況]<br>待機室の床に広範囲のひび割れ | |

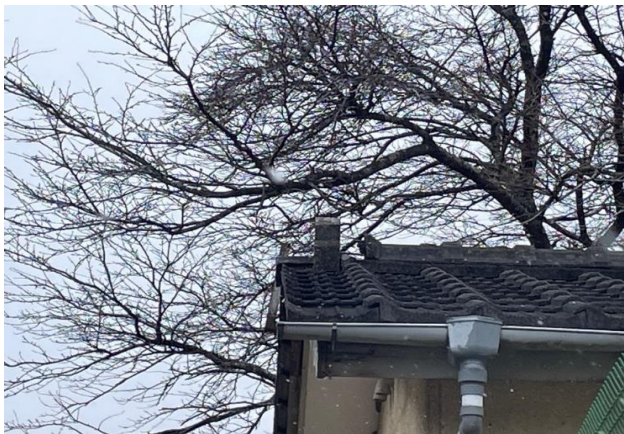
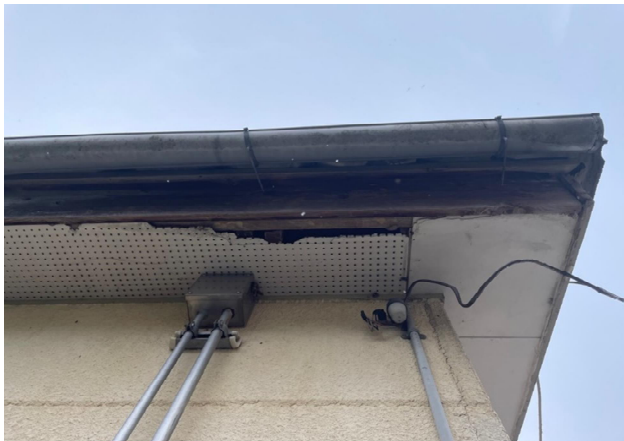
| [状況]<br>北側の冠瓦一部破損 | | [状況]<br>南西側の軒天一部破損 | |

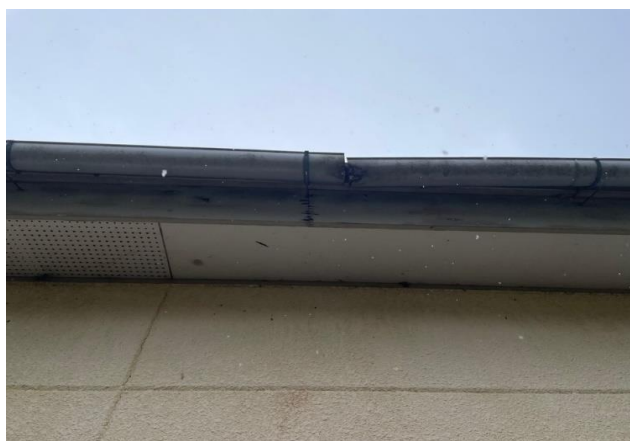
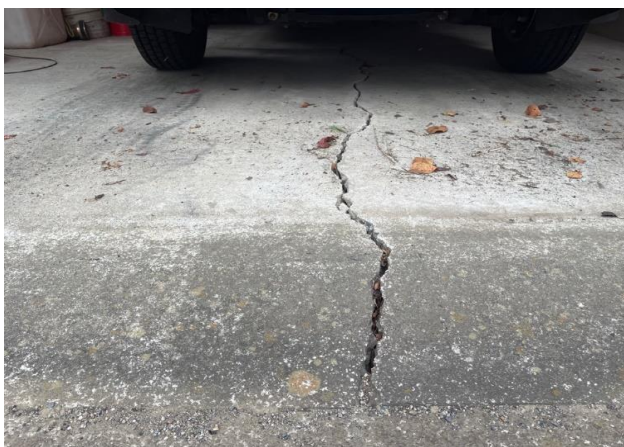
| [状況]<br>西側の横樋一部破損 | | [状況]<br>車庫内の床に広範囲のひび割れ | |

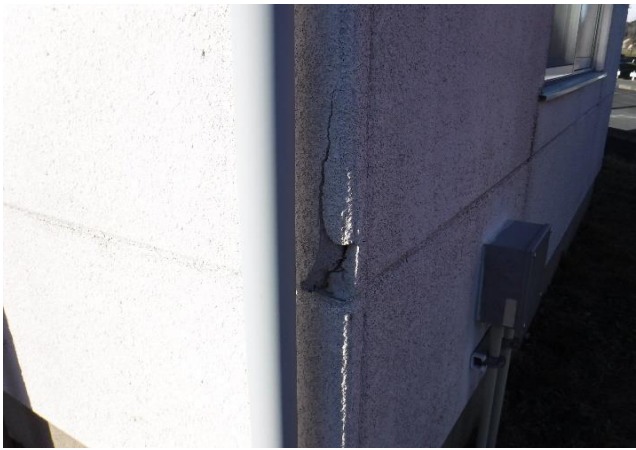
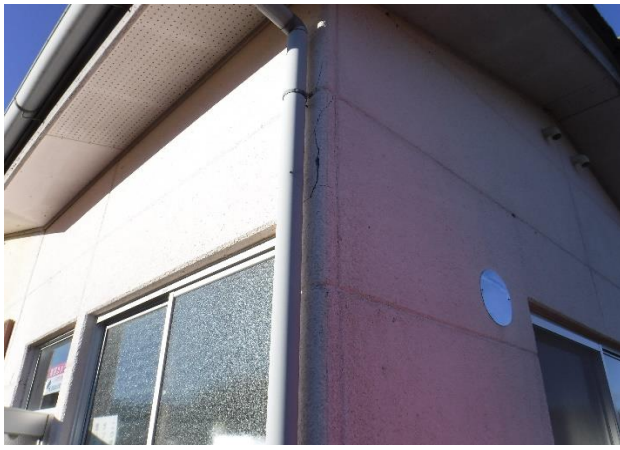
| [状況] 外壁に亀裂及び剥離があり、内部のラスが視認できる。 | | [状況] 外壁に亀裂が認められる。 | |

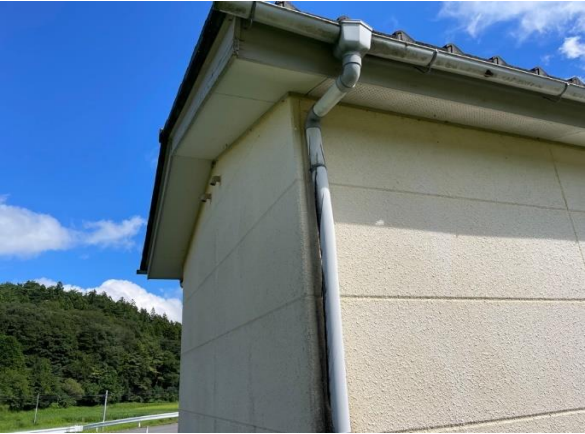
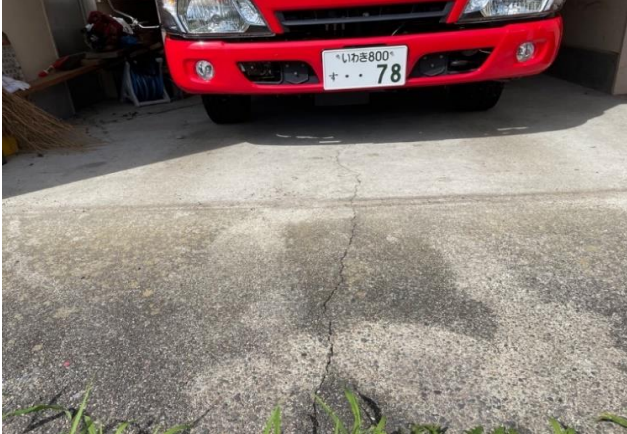
| [状況] 縦樋（北西側）に亀裂が認められる。 | | [状況] 広範囲にひび割れが認められる。 | |
