劣化度診断報告書 [小規模施設用] (様式3)

| 施設番号 | 643 | 棟番号 | 1 | 1/2 | | | |
| 施設名 | 消防団6支団第4分団3班 | | | 調査日 | 令和 5 年 12 月 25 日 | | |
| 棟 名 | 機械置場兼団詰所 | | | 所属 | | | |

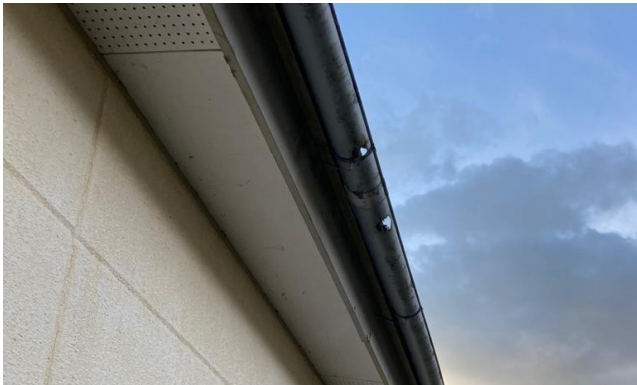
| 項目 | 仕様<br>(該当する項目にチェック) | 劣化状況<br>(複数回答可) | 範囲/<br>経過 | 特記事項 | 評価 |
|---|---|---|---|---|---|
| 1<br>屋根<br>屋上 | <input type="checkbox"/> 金属板等の屋根<br><input checked="" type="checkbox"/> 上記以外の屋根<br>(瓦、スレート等)<br><input type="checkbox"/> 屋上防水<br><input type="checkbox"/> その他 ( ) | <input type="checkbox"/> 雨漏りがある<br><input type="checkbox"/> 屋根材に錆、破損がある<br><input type="checkbox"/> 防水層に破れ、ひび割れがある<br><input type="checkbox"/> 笠木、立上り等に損傷がある<br><input checked="" type="checkbox"/> ドレーン、雨樋に損傷がある | 部 | 建物北東の雨樋に損傷あり | B |

| [状況]<br>雨樋に損傷あり | | [状況]<br>シーリング材にひび割れ | |

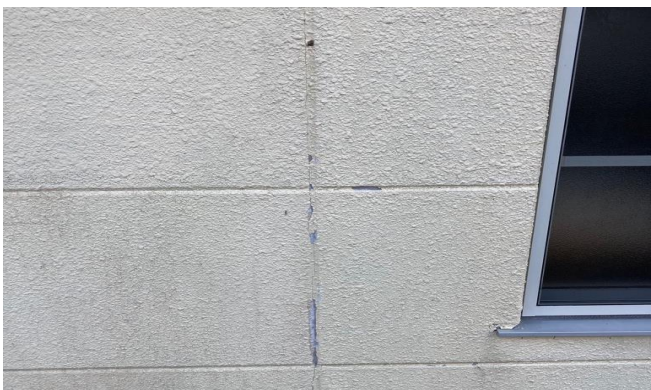
| 項目 | 仕様<br>(該当する項目にチェック) | 劣化状況<br>(複数回答可) | 範囲/<br>経過 | 特記事項 | 評価 |
|---|---|---|---|---|---|
| 2<br>外壁 | <input type="checkbox"/> コンクリート打放し<br><input type="checkbox"/> 塗仕上げ<br><input type="checkbox"/> タイル、石張り<br><input checked="" type="checkbox"/> パネル(金属系、窯業系等)<br><input type="checkbox"/> その他 ( ) | <input type="checkbox"/> 外壁から漏水している<br><input type="checkbox"/> ひび割れ、鉄筋露出、錆汁、白華がある<br><input type="checkbox"/> タイルや塗装にひび割れ、浮き、剥落がある<br><input type="checkbox"/> パネルにひび割れ、錆、ぐらつきがある<br><input checked="" type="checkbox"/> シーリングが切れている。 | 広 | 外壁パネルつなぎ目部分のシーリング材にひび割れあり | C |

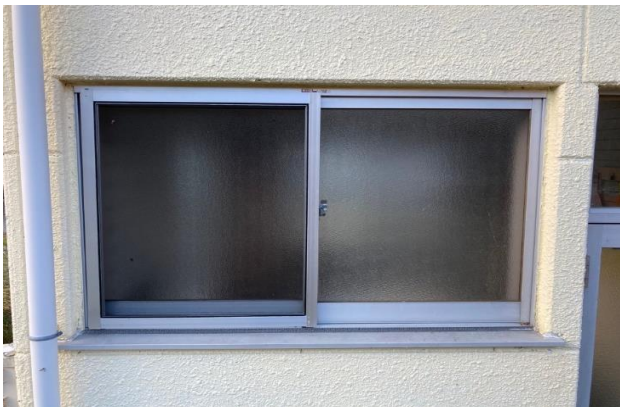
| 項目 | 仕様<br>(該当する項目にチェック) | 劣化状況<br>(複数回答可) | 範囲/<br>経過 | 特記事項 | 評価 |
|---|---|---|---|---|---|
| 3<br>外部 | <input checked="" type="checkbox"/> サッシ(窓、外部ドア等)<br><input type="checkbox"/> 手すり<br><input type="checkbox"/> 屋外階段<br><input type="checkbox"/> その他 ( ) | <input type="checkbox"/> 建具に錆、開閉不良、損壊がある<br><input type="checkbox"/> 建具廻りから漏水している<br><input checked="" type="checkbox"/> シーリングが切れている<br><input type="checkbox"/> 手すり、屋外階段に腐食、ぐらつきがある | 部 | 窓枠周囲のシーリング材にひび割れあり | B |

| [状況]<br>窓枠周囲のシーリング材にひび割れあり | | [状況]<br>水道管の塩ビ製カバーに損傷あり | |

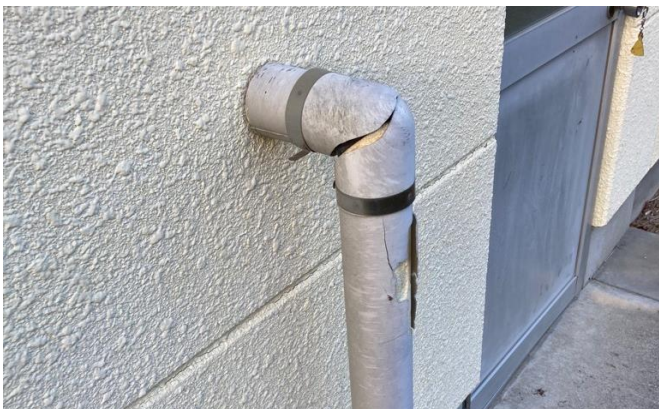
| 項目 | 仕様<br>(該当する項目にチェック) | 劣化状況<br>(複数回答可) | 範囲/<br>経過 | 特記事項 | 評価 |
|---|---|---|---|---|---|
| 6<br>機械設備 | <input checked="" type="checkbox"/> 衛生器具(便器、手洗い器)<br><input type="checkbox"/> 貯水槽(受水槽、高架水槽)<br><input type="checkbox"/> 消火設備<br><input type="checkbox"/> ガス設備<br><input type="checkbox"/> 空調機器<br><input type="checkbox"/> 換気扇<br><input type="checkbox"/> その他 ( ) | <input type="checkbox"/> 便器、手洗いに破損、漏水、排水不良がある<br><input checked="" type="checkbox"/> 配管やポンプに腐食、漏水、異常音がある<br><input type="checkbox"/> 貯水槽に破損、漏水がある<br><input type="checkbox"/> 赤水が発生している<br><input type="checkbox"/> ガス器具、ガス管に腐食、異臭がある<br><input type="checkbox"/> 空調機器、換気扇に腐食、破損がある<br><input type="checkbox"/> 使用不可能な機器がある | 39<br>年<br>経過 | 建物西側屋外の水道管の塩ビ製カバーに損傷あり | C |

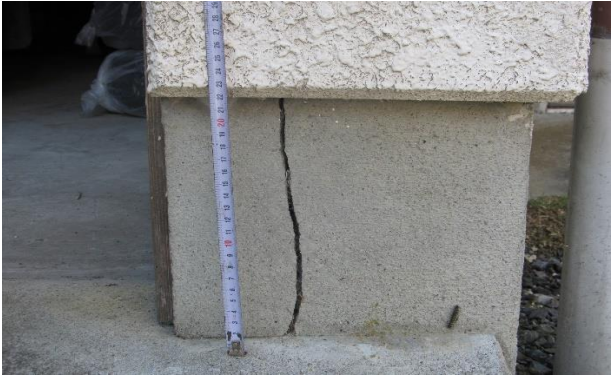
| [状況] 北面の一部に亀裂有 | | [状況] 北西側の雨樋に腐食変形あり | |

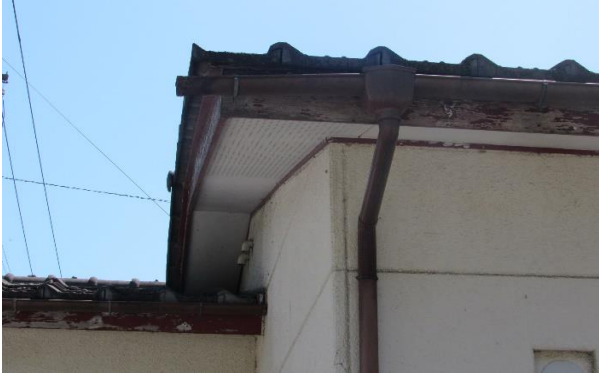
| 項目 | 仕様<br>(該当する項目にチェック) | 劣化状況<br>(複数回答可) | 範囲/<br>経過 | 特記事項 | 評価 |
|---|---|---|---|---|---|
| 1<br>屋根<br>屋上 | <input type="checkbox"/> 金属板等の屋根<br><input checked="" type="checkbox"/> 上記以外の屋根<br>(瓦、スレート等)<br><input type="checkbox"/> 屋上防水<br><input type="checkbox"/> その他 ( ) | <input type="checkbox"/> 雨漏りがある<br><input checked="" type="checkbox"/> 屋根材に錆、破損がある<br><input type="checkbox"/> 防水層に破れ、ひび割れがある<br><input type="checkbox"/> 笠木、立上り等に損傷がある<br><input checked="" type="checkbox"/> ドレーン、雨樋に損傷がある | 部 | 北西側雨樋に<br>腐食変形有 | C |

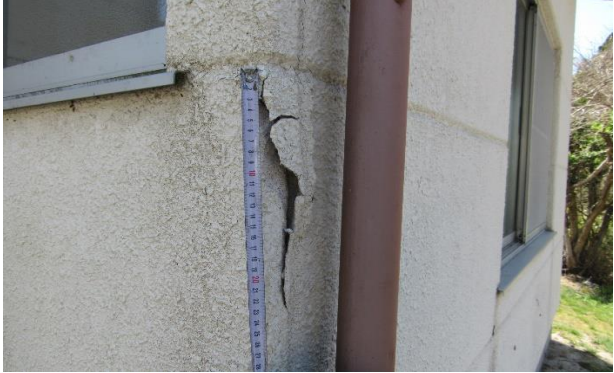
| 項目 | 仕様<br>(該当する項目にチェック) | 劣化状況<br>(複数回答可) | 範囲/<br>経過 | 特記事項 | 評価 |
|---|---|---|---|---|---|
| 2<br>外壁 | <input type="checkbox"/> コンクリート打放し<br><input type="checkbox"/> 塗仕上げ<br><input checked="" type="checkbox"/> タイル、石張り<br><input type="checkbox"/> パネル(金属系、窯業系等)<br><input type="checkbox"/> その他 ( ) | <input type="checkbox"/> 外壁から漏水している<br><input type="checkbox"/> ひび割れ、鉄筋露出、錆汁、白華がある<br><input type="checkbox"/> タイルや塗装にひび割れ、浮き、剥落がある<br><input checked="" type="checkbox"/> パネルにひび割れ、錆、ぐらつきがある<br><input type="checkbox"/> シーリングが切れている。 | 部 | 北側外壁に一<br>部亀裂有 | B |

| [状況] 北面の一部に亀裂あり | | [状況] シャッターの一部に変形あり。下部のゴム部分破損劣化あり（開閉障害なし） | |

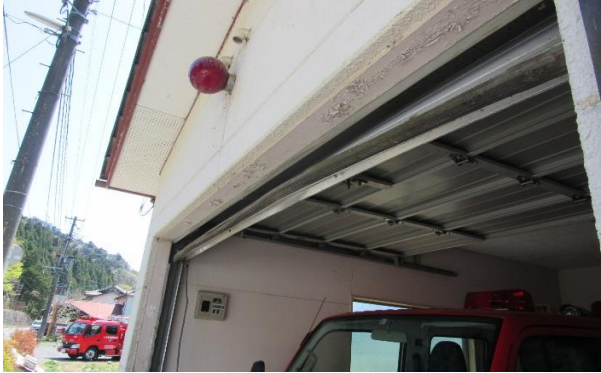
| 項目 | 仕様<br>(該当する項目にチェック) | 劣化状況<br>(複数回答可) | 範囲/<br>経過 | 特記事項 | 評価 |
|---|---|---|---|---|---|
| 3<br>外部 | <input checked="" type="checkbox"/> サッシ(窓、外部ドア等)<br><input type="checkbox"/> 手すり<br><input type="checkbox"/> 屋外階段<br><input checked="" type="checkbox"/> その他 ( シャッター ) | <input checked="" type="checkbox"/> 建具に錆、開閉不良、損壊がある<br><input type="checkbox"/> 建具廻りから漏水している<br><input type="checkbox"/> シーリングが切れている<br><input type="checkbox"/> 手すり、屋外階段に腐食、ぐらつきがある | 部 | 機械置場<br>シャッター一<br>部変形(開閉<br>障害無) | B |

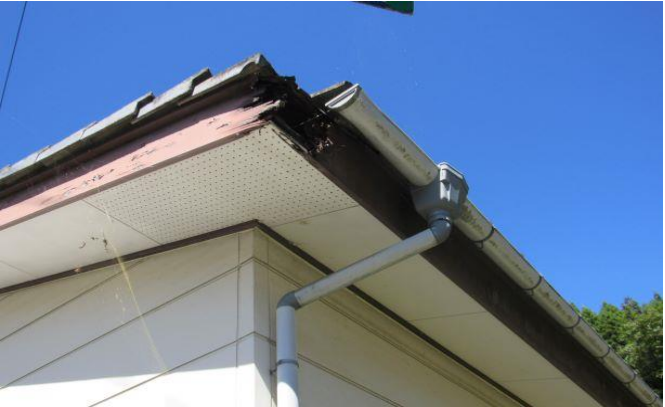
| 項目 | 仕様<br>(該当する項目にチェック) | 劣化状況<br>(複数回答可) | 範囲/<br>経過 | 特記事項 | 評価 |
|---|---|---|---|---|---|
| 1<br>屋根<br>屋上 | <input type="checkbox"/> 金属板等の屋根<br><input checked="" type="checkbox"/> 上記以外の屋根<br>(瓦、スレート等)<br><input type="checkbox"/> 屋上防水<br><input type="checkbox"/> その他 ( ) | <input type="checkbox"/> 雨漏りがある<br><input checked="" type="checkbox"/> 屋根材に錆、破損がある<br><input type="checkbox"/> 防水層に破れ、ひび割れがある<br><input type="checkbox"/> 笠木、立上り等に損傷がある<br><input checked="" type="checkbox"/> ドレーン、雨樋に損傷がある | 部 | 破風に一部損傷有<br>雨樋の一部に変形有 | C |

| [状況] | 南東側破風が一部破損 | [状況] | 北側外壁パネルに亀裂を認める |

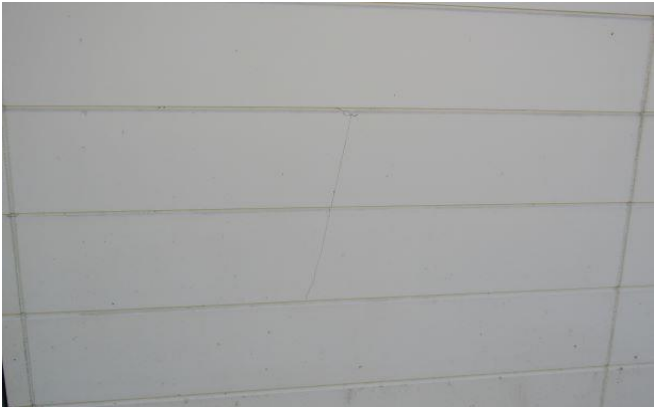
| 項目 | 仕様<br>(該当する項目にチェック) | 劣化状況<br>(複数回答可) | 範囲/<br>経過 | 特記事項 | 評価 |
|---|---|---|---|---|---|
| 2<br>外壁 | <input type="checkbox"/> コンクリート打放し<br><input type="checkbox"/> 塗仕上げ<br><input type="checkbox"/> タイル、石張り<br><input checked="" type="checkbox"/> パネル(金属系、窯業系等)<br><input checked="" type="checkbox"/> その他 (シャッター ) | <input type="checkbox"/> 外壁から漏水している<br><input type="checkbox"/> ひび割れ、鉄筋露出、錆汁、白華がある<br><input type="checkbox"/> タイルや塗装にひび割れ、浮き、剥落がある<br><input checked="" type="checkbox"/> パネルにひび割れ、錆、ぐらつきがある<br><input type="checkbox"/> シーリングが切れている。 | 部 | 北側外壁に一部亀裂有 | B |

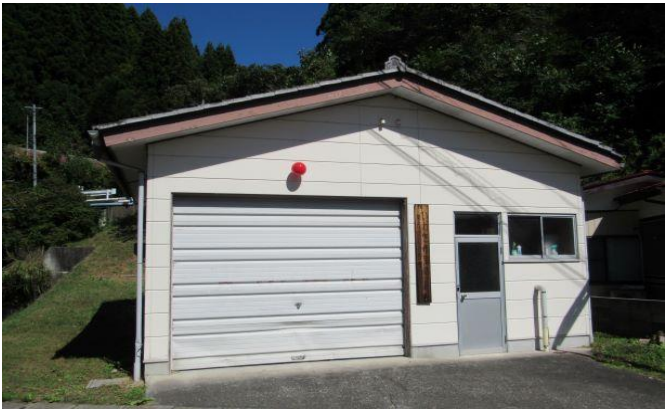
| 項目 | 仕様<br>(該当する項目にチェック) | 劣化状況<br>(複数回答可) | 範囲/<br>経過 | 特記事項 | 評価 |
|---|---|---|---|---|---|
| 3<br>外部 | <input checked="" type="checkbox"/> サッシ(窓、外部ドア等)<br><input type="checkbox"/> 手すり<br><input type="checkbox"/> 屋外階段<br><input type="checkbox"/> その他 ( ) | <input checked="" type="checkbox"/> 建具に錆、開閉不良、損壊がある<br><input type="checkbox"/> 建具廻りから漏水している<br><input type="checkbox"/> シーリングが切れている<br><input type="checkbox"/> 手すり、屋外階段に腐食、ぐらつきがある | 部 | 機械置場<br>シャッター一部変形(開閉障害無) | B |

| [状況] | シャッターの変形（開閉障害無） | [状況] | 南西側雨樋の変形状況 |

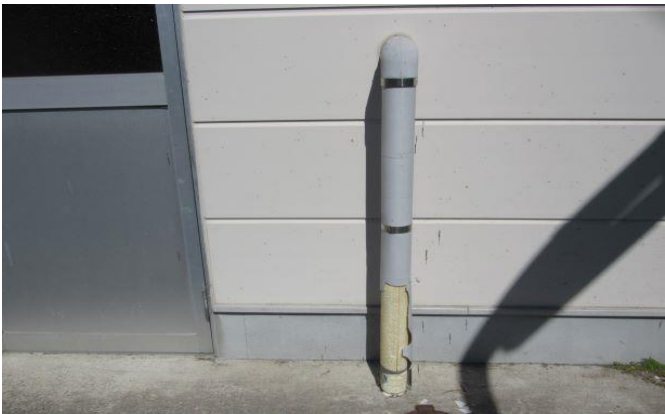
| 項目 | 仕様<br>(該当する項目にチェック) | 劣化状況<br>(複数回答可) | 範囲/<br>経過 | 特記事項 | 評価 |
|---|---|---|---|---|---|
| 6<br>機械設備 | <input checked="" type="checkbox"/> 衛生器具(便器、手洗い器)<br><input type="checkbox"/> 貯水槽(受水槽、高架水槽)<br><input type="checkbox"/> 消火設備<br><input type="checkbox"/> ガス設備<br><input type="checkbox"/> 空調機器<br><input type="checkbox"/> 換気扇<br><input checked="" type="checkbox"/> その他 (水道管保護カバー ) | <input type="checkbox"/> 便器、手洗いに破損、漏水、排水不良がある<br><input type="checkbox"/> 配管やポンプに腐食、漏水、異常音がある<br><input type="checkbox"/> 貯水槽に破損、漏水がある<br><input type="checkbox"/> 赤水が発生している<br><input type="checkbox"/> ガス器具、ガス管に腐食、異臭がある<br><input type="checkbox"/> 空調機器、換気扇に腐食、破損がある<br><input type="checkbox"/> 使用不可能な機器がある | 31<br>年<br>経過 | 水道管保護カバーに一部破損個所有 | C |

| [状況] | 水道管保護カバーの破損状況 | [状況] | |

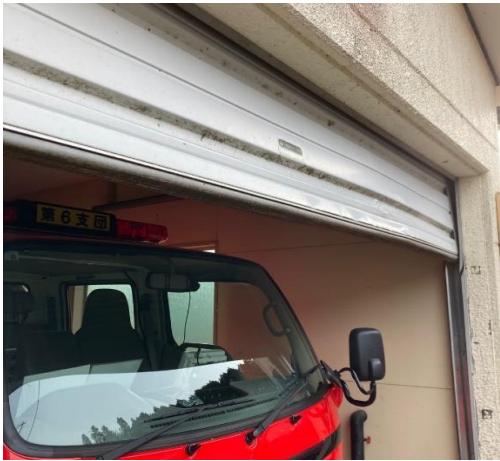
| 部位 | シャッター | 部位 | 外部水道管 |
|---|---|---|---|
| [状況]<br>シャッターの歪み | | [状況]<br>水道管保護カバーの破損 | |

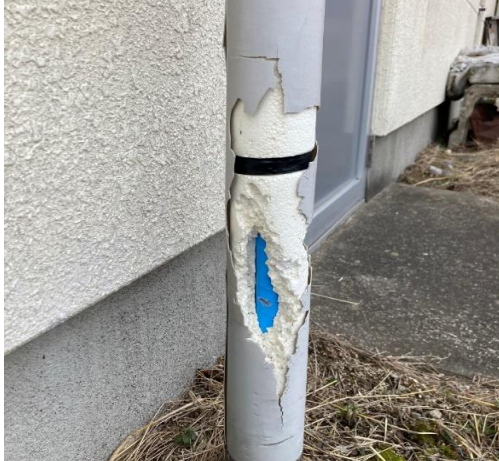
| No. | 劣化箇所 | 劣化及び不具合の内容 | 今後の対応 |
|---|---|---|---|
| 2 | 外部水道管 | 水道管保護カバーの破損 | |

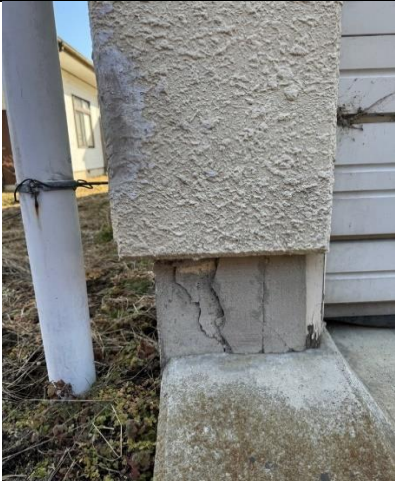
| No. | 劣化箇所 | 劣化及び不具合の内容 | 今後の対応 |
|---|---|---|---|
| 1 | 基礎 | 北面基礎に大きな亀裂がある | |

| 部位 | 北側基礎 | 部位 | 屋根瓦 |
|---|---|---|---|
| [状況] | 大きな亀裂がある | [状況] | ぐし及び屋根瓦の破損状況 |

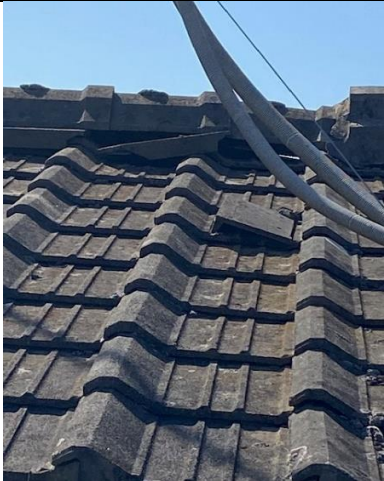
| No. | 劣化箇所 | 劣化及び不具合の内容 | 今後の対応 |
|---|---|---|---|
| 2 | 屋根瓦 | ぐし及び屋根瓦が破損している | |

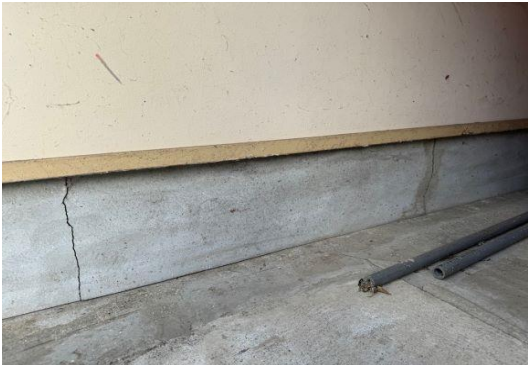
| No. | 劣化箇所 | 劣化及び不具合の内容 | 今後の対応 |
|---|---|---|---|
| 3 | 機械置場内基礎 | 東面の2箇所 zuo大きな亀裂がある | |

| 部位 | 北側基礎 | 部位 | 屋根瓦 |
|---|---|---|---|
| [状況] | 東面の2箇所に大きな亀裂がある | [状況] | 縦樋下部が破損している |

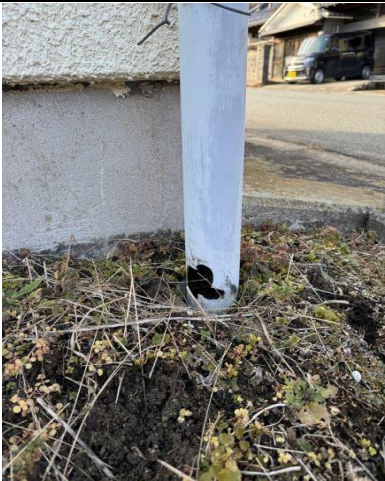
| No. | 劣化箇所 | 劣化及び不具合の内容 | 今後の対応 |
|---|---|---|---|
| 4 | 雨樋 | 東側の縦樋下部は破損している | |

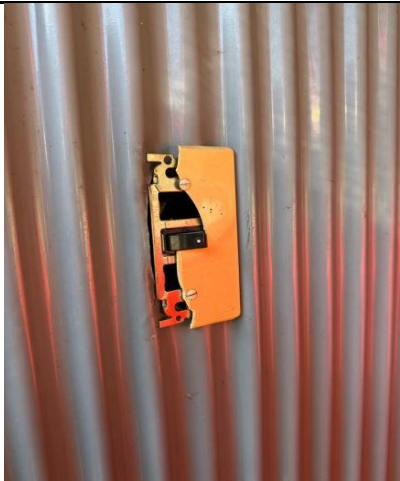
| 部位 | 機械置場照明スイッチカバー | 部位 | |
|---|---|---|--|
| [状況]<br>スイッチカバーの破損状況 | | [状況] | |

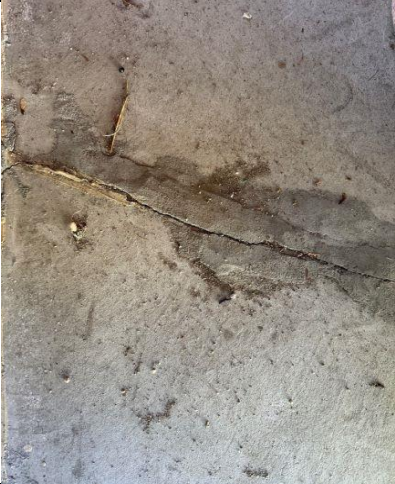
| 部位 | 機械置場床面 | 部位 | 屋外水道管保護カバーの破損 |
|---|---|---|---|
| [状況] | 床面の亀裂状況 | [状況] | 水道管保護カバーの破損状況 |

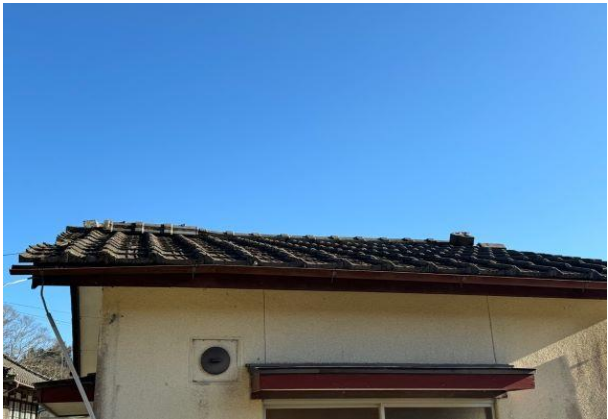
| 部位 | 屋根 | 部位 | 雨樋 |
|---|---|---|---|
| [状況]<br>ぐし及び鬼瓦の破損欠落状況 | | [状況]<br>雨樋の破損状況 | |

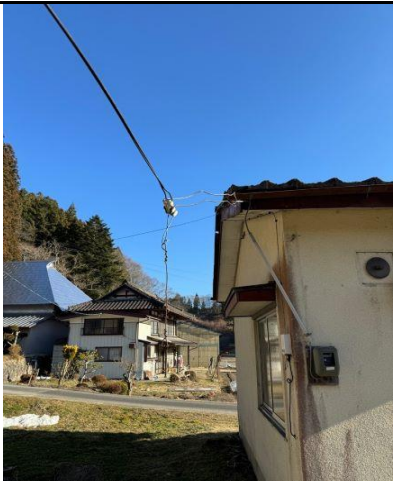
| 部位 | 屋根 | 部位 | 雨樋 |
|---|---|---|---|
| [状況]<br>引き込み線固定金具の破損状況 | | [状況]<br>基礎のひび割れ（小・他2カ所）<br>外壁の亀裂（他4カ所） | |

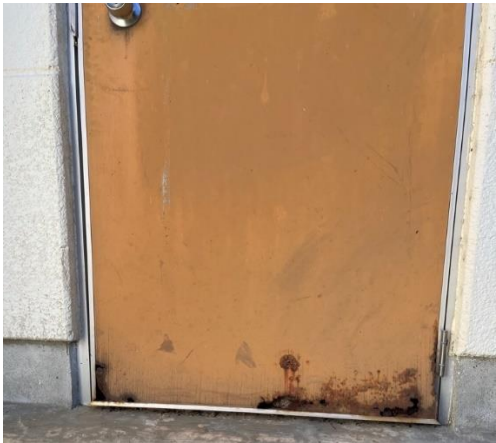
| 部位 | 詰所外部ドア | 部位 | 畳 |
|---|---|---|---|
| [状況] | 下部が腐食している状態。衝撃が加われば内部とつながる穴が出来る | [状況] | 裏が腐食し、黒く変色している |

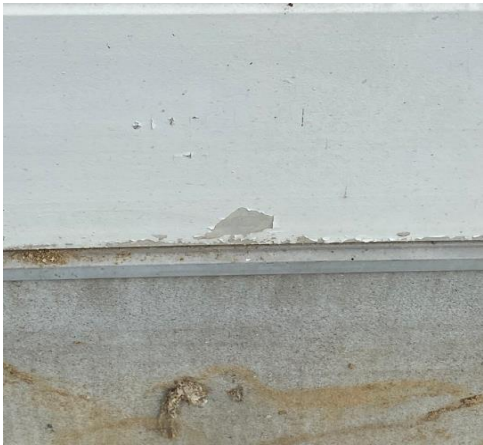
| 部位 | 外壁 | 部位 | 外壁 |
|---|---|---|---|
| [状況] | 若干の塗装の剥がれ。 | [状況] | 詰所全体にシーリングのひび割れ。 |

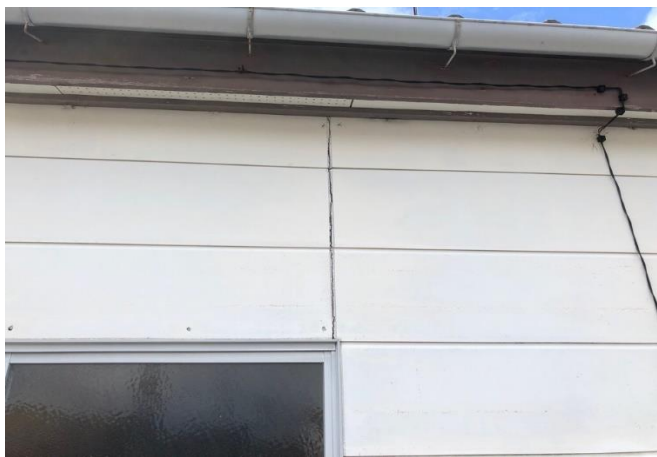
| 部位 | 外壁 | 部位 | 出入口サッシ |
|---|---|---|---|
| [状況]<br>シーリング切れ多数 | | [状況]<br>鍵部破損 | |

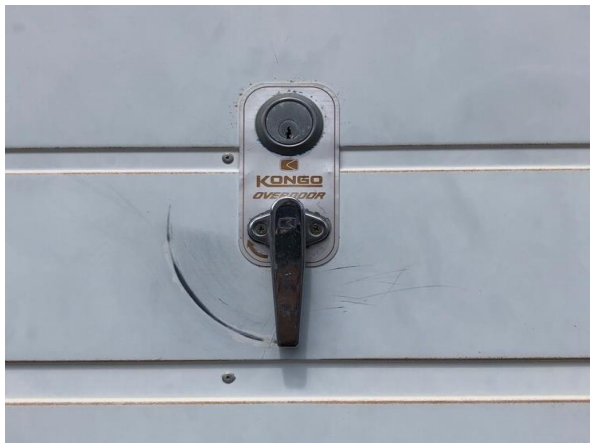
| 部位 | 外壁 | 部位 | 出入口サッシ |
|---|---|---|---|
| [状況]<br>シャッターレバーがたつき | | [状況]<br>コンクリート床亀裂大 | |

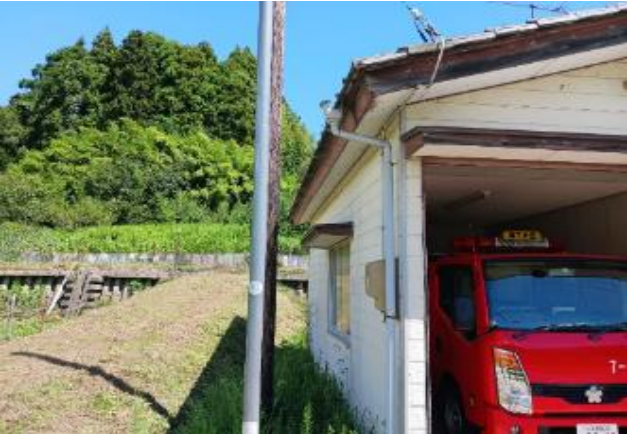
| [状況] | 西側雨樋全て脱落。 | [状況] | 東側雨樋一部脱落。 |

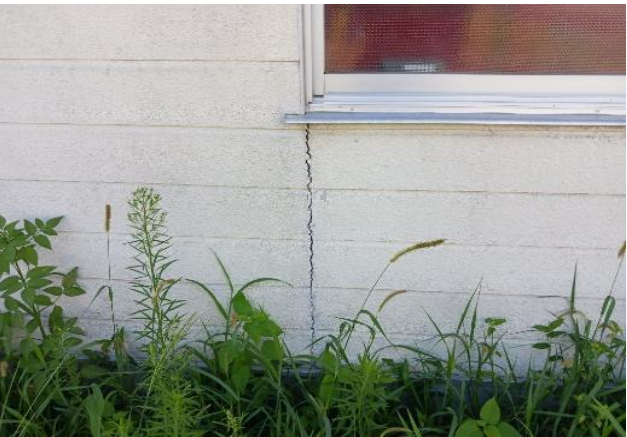
| [状況] | 全外壁チョーキング<br>外壁間のシーリング切れ | [状況] | 北側窓の格子破損 |

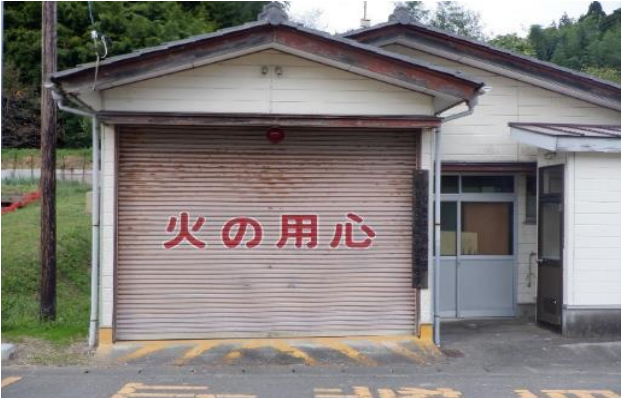
[状況] 錆のため開閉がスムーズではない

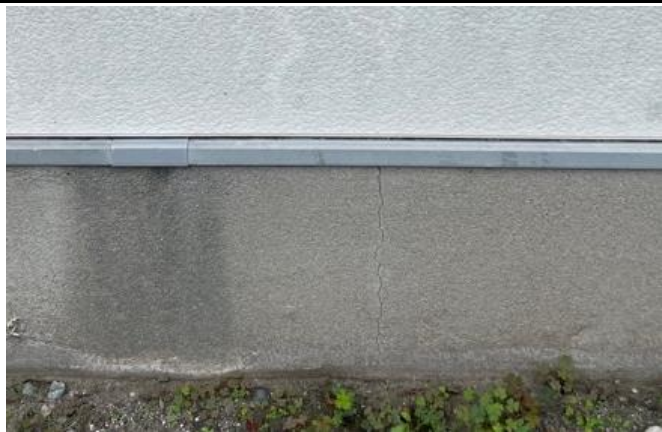
| [状況] 建物東側ひび割れ | | [状況] 外壁間のシーリング切れ及び白華（チョーキング） | |

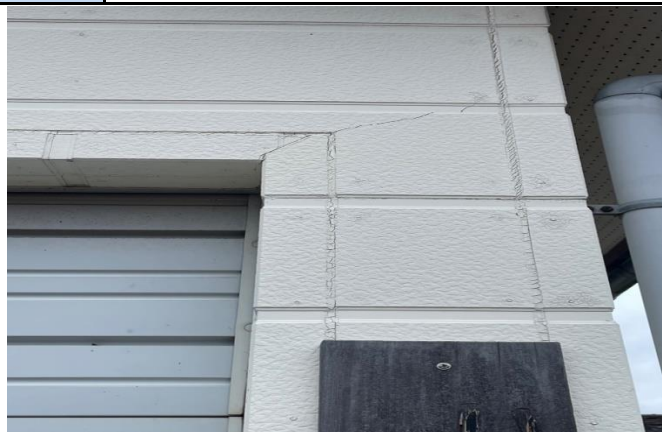
| [状況] シャッター上部ひび割れ | | [状況] 西側サッシのシーリング切れ | |

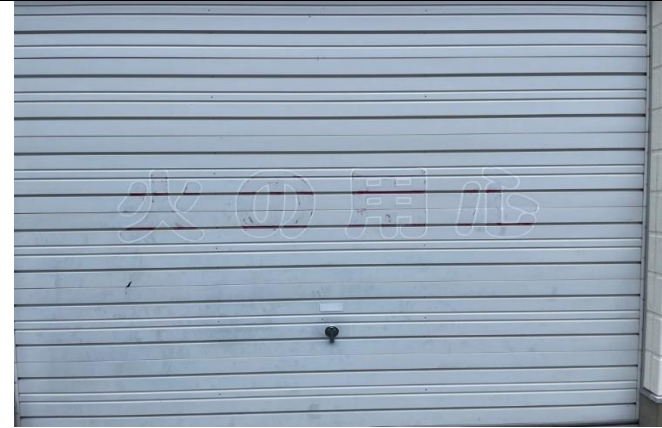
| [状況] 文字不鮮明 | | [状況] 文字不鮮明 | |

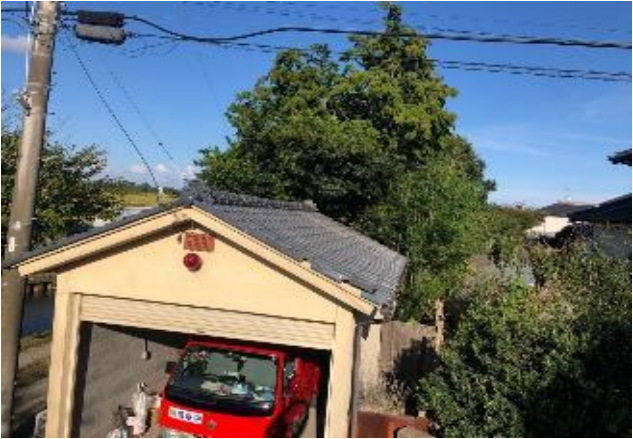
| [状況]<br>瓦ずれによる雨漏り | | [状況] | |

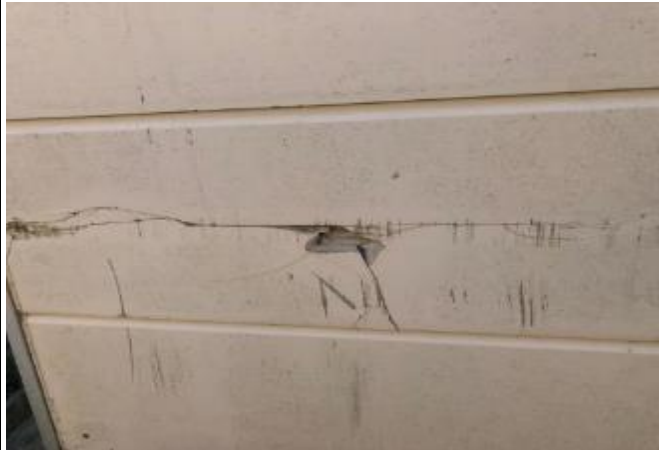
| 部位 | 外壁北側 | 部位 | 外部シャッター左右の柱 |
|---|---|---|---|
| [状況]<br>亀裂及び約6cmの破損 | | [状況]<br>南側柱腐食<br>シロアリにより基礎部欠損<br>北側柱基礎部腐食 | |

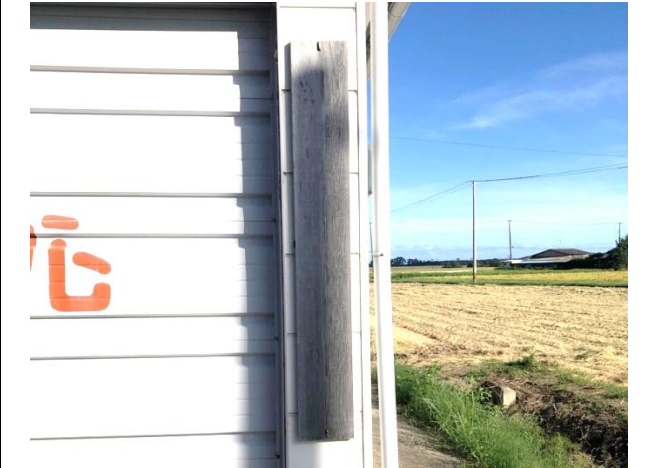
| 部位 | 外壁北側 | 部位 | 外部シャッター左右の柱 |
|---|---|---|---|
| [状況]<br>看板文字不鮮明 | | [状況]<br>コンクリートたたき<br>南西角から南側大規模亀裂及び地盤沈下<br>周囲たたき亀裂多数 | |

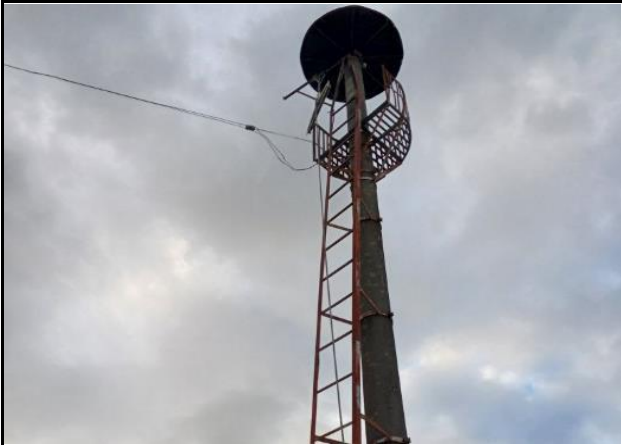
| [状況]<br>火の見櫓の梯子錆 | | [状況] | |

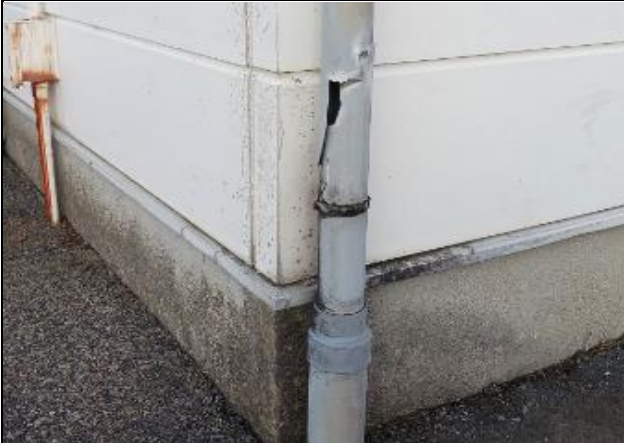
| [状況]<br>南西側雨樋破損 | | [状況]<br>南東側雨樋破損 | |

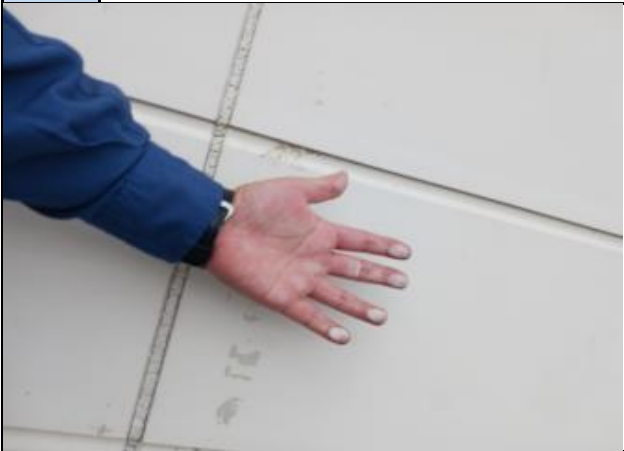
| [状況]<br>外壁全体の白華 | | [状況]<br>建物北側ひび割れ | |

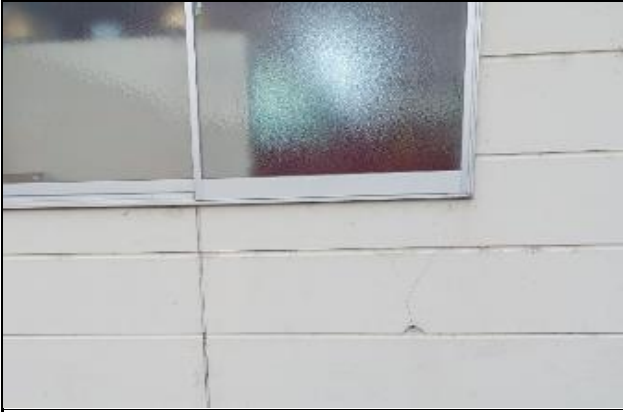
| [状況]<br>建物東側ひび割れ | | [状況]<br>建物全体のシーリング切れ | |

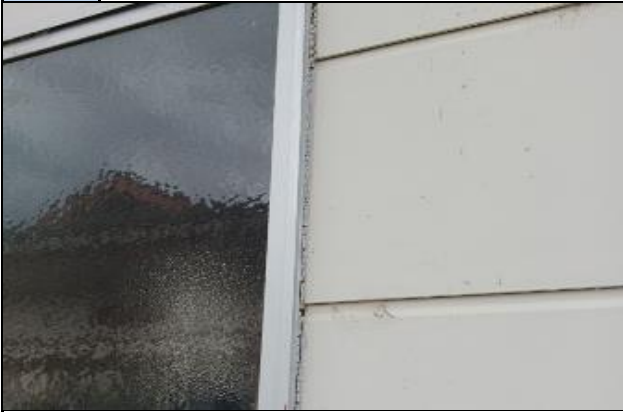
| [状況]<br>窓ガラス周囲のシーリング切れ | | [状況]<br>シャッター歪み | |

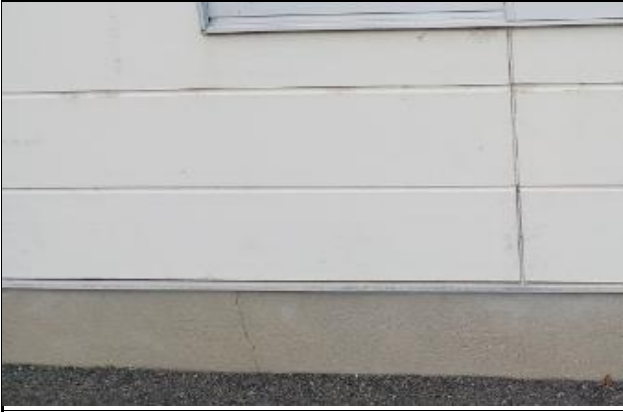
| [状況]<br>建物東側基礎ひび割れ | | [状況] | |

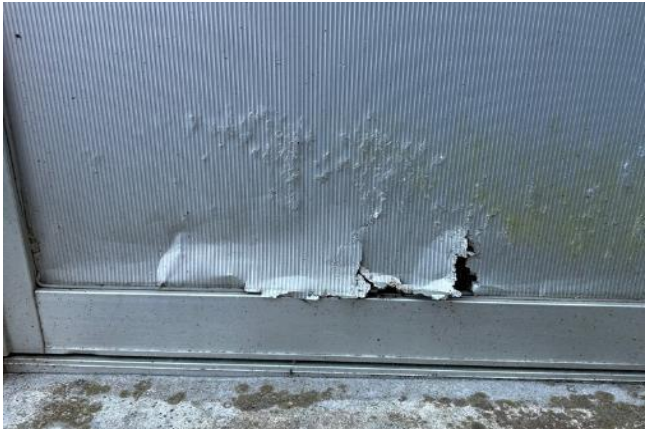
| 部位 | 詰所入口扉 | 部位 | 基礎 |
|---|---|---|---|
| [状況]<br>腐食 | | [状況]<br>建物西側ひび割れ | |

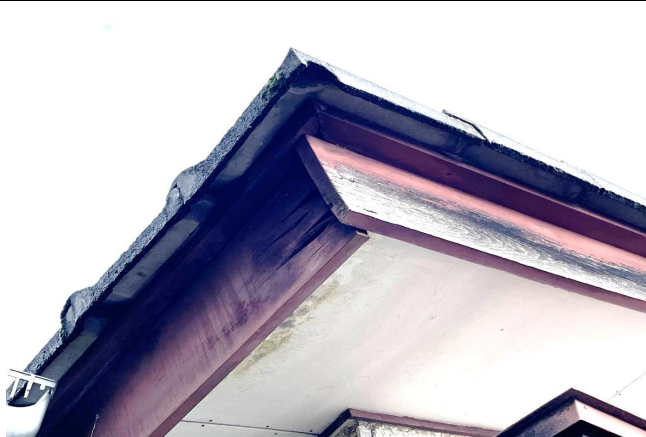
| 部位 | 南西側破風板 | 部位 | 南側外壁 |
|---|---|---|---|
| [状況]<br>腐食・塗装剥離がある。 | | [状況]<br>シーリングが剥離している。 | |

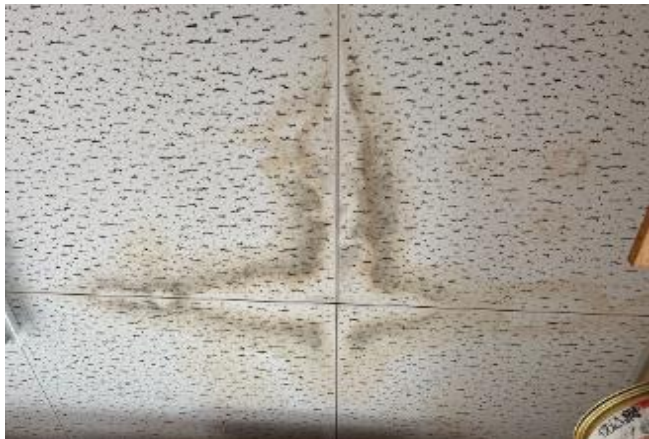
| 部位 | 南西側破風板 | 部位 | 南側外壁 |
|---|---|---|---|
| [状況]<br>雨漏り痕が広範囲にある。 | | [状況] | |
