# 劣化度診断報告書【小規模施設用】（様式3）

| 施設名 | 消防団第7支団第3分団10班 | | | 調査日 | 令和 5 年 11 月 15 日 | | |
| 棟 名 | 機械置場兼団員詰所 | | | 所属 | | | |

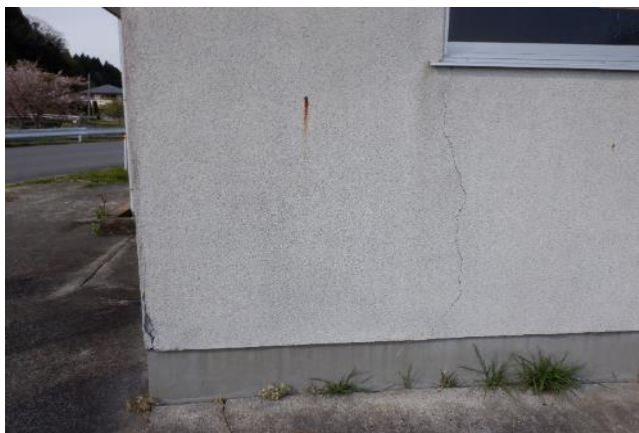
| No. | 劣化箇所 | 劣化及び不具合の内容 | 今後の対応 |
|---|---|---|---|
| 1 | 南側外壁 | 亀裂 | ひび割れの修復及び外壁再塗装 |

| 部位 | 南側外壁 | 部位 | 南側基礎 |
|---|---|---|---|
| [状況]<br>亀裂がある。 | | [状況]<br>大きな亀裂がある。 | |

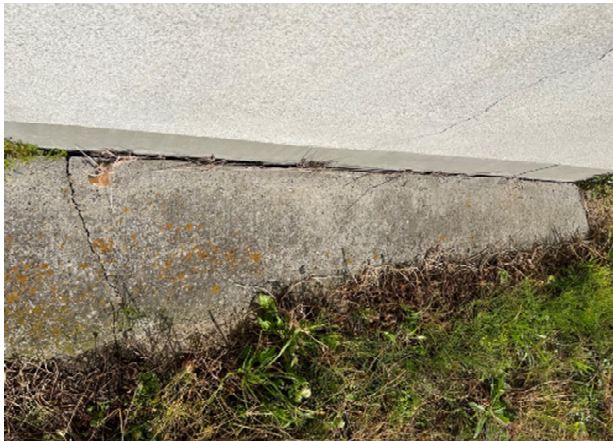
| No. | 劣化箇所 | 劣化及び不具合の内容 | 今後の対応 |
|---|---|---|---|
| 2 | 南側基礎 | 亀裂 | ひび割れの修復 |

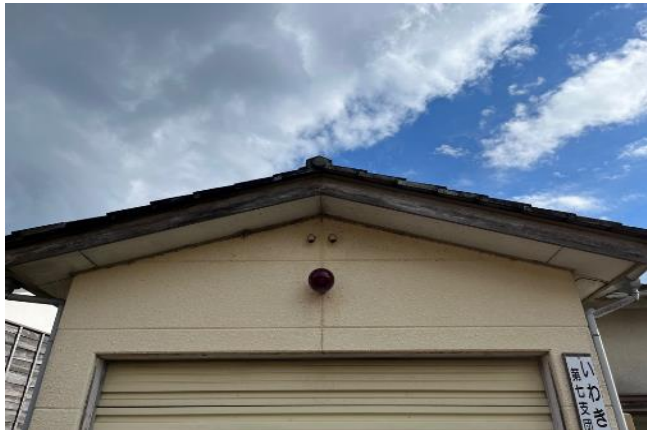
| No. | 劣化箇所 | 劣化及び不具合の内容 | 今後の対応 |
|---|---|---|---|
| 3 | 破風板全面 | 塗装剥離 | 再塗装 |

| 部位 | 南側外壁 | 部位 | 南側基礎 |
|---|---|---|---|
| [状況]<br>塗装が剥離している。 | | [状況]<br>北側の破風板が欠損している。 | |

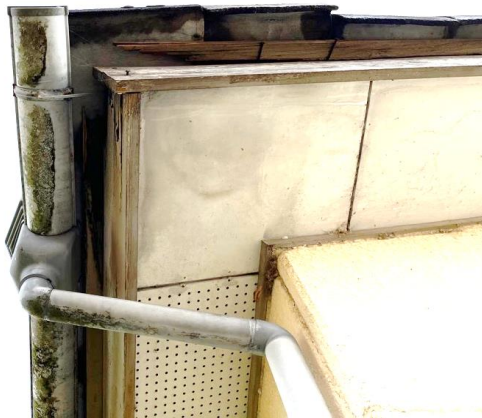
| No. | 劣化箇所 | 劣化及び不具合の内容 | 今後の対応 |
|---|---|---|---|
| 4 | 北西側角かわら棧 | 欠損 | かわら棧の修復 |

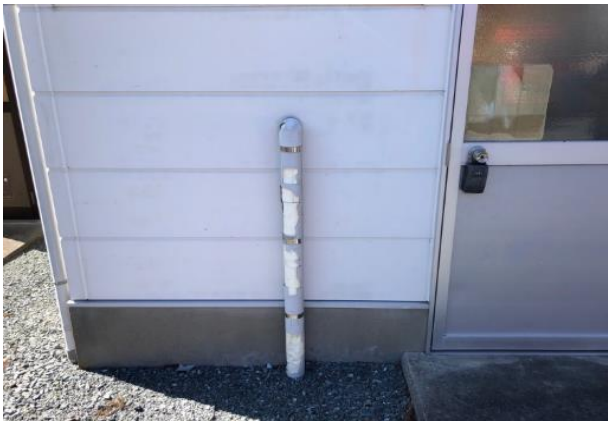
| No. | 劣化箇所 | 劣化及び不具合の内容 | 今後の対応 |
|---|---|---|---|
| 1 | 詰所給水管 | 給水管カバーが破損し、断熱材が露出劣化 | 給水管外部被覆交換 |

| [状況]<br>給水管カバーが破損し、断熱材が露出劣化 | | [状況]<br>コンクリート亀裂 | |

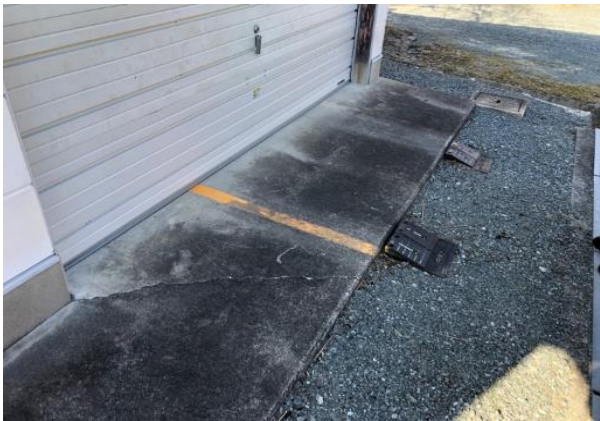
| No. | 劣化箇所 | 劣化及び不具合の内容 | 今後の対応 |
|---|---|---|---|
| 2 | 車庫入口コンクリート | コンクリートに亀裂 | 亀裂補修 |

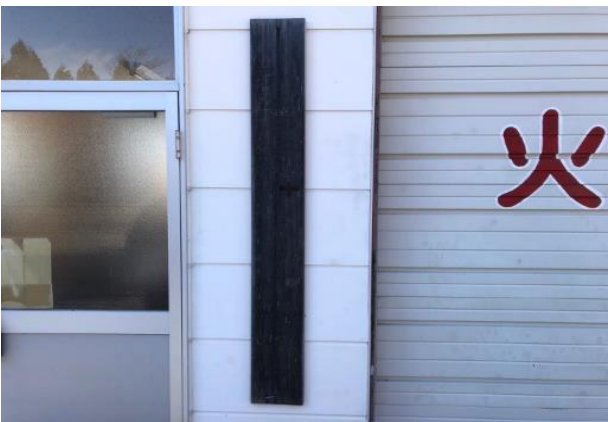
| No. | 劣化箇所 | 劣化及び不具合の内容 | 今後の対応 |
|---|---|---|---|
| 3 | 木製看板 | 表面が風化し、文字の識別不可 | 看板改修 |

| [状況]<br>看板の表面が風化し、文字が認識できない | | [状況] | |

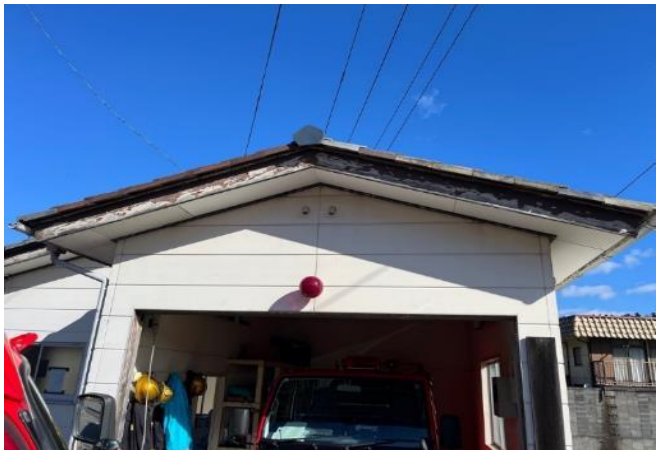
| [状況]<br>破風板の塗装剥がれ | | [状況]<br>建物西側外壁に亀裂 | |

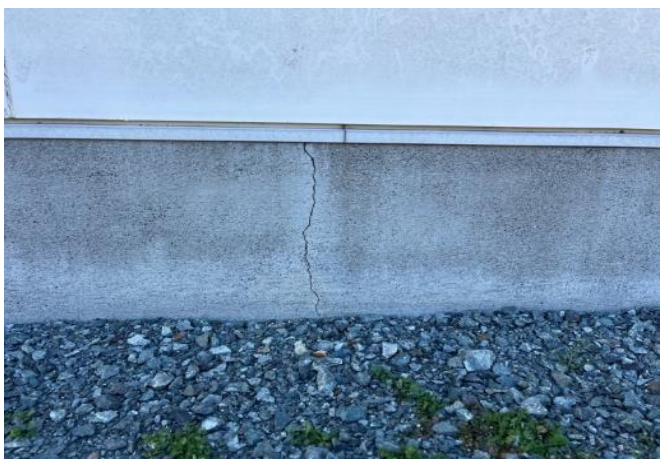
| No. | 劣化箇所 | 劣化及び不具合の内容 | 今後の対応 |
|---|---|---|---|
| 4 | 基礎 | 建物西側基礎ひび割れ | 基礎補修工事 |

| [状況]<br>建物西側ひび割れ | | [状況]<br>建物西側雨樋破損 | |

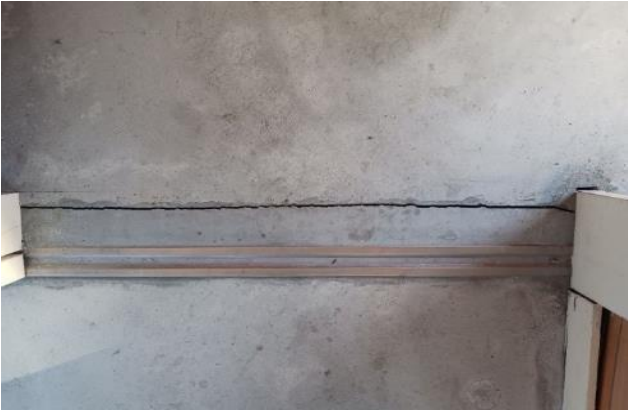
| No. | 劣化箇所 | 劣化及び不具合の内容 | 今後の対応 |
|---|---|---|---|
| 5 | 内部 | 床ひび割れ | 床補修工事 |

| [状況]<br>ひび割れ | | [状況]<br>看板文字不鮮明 | |

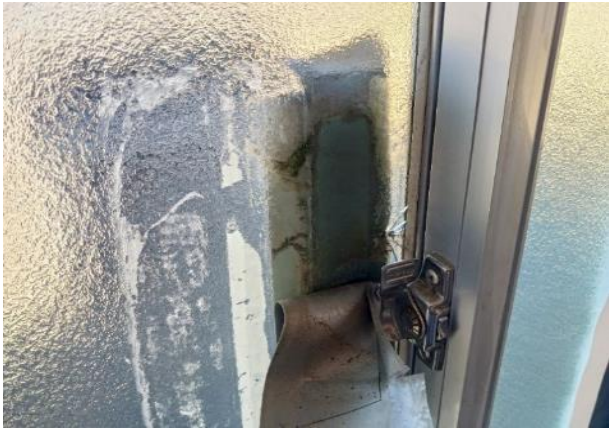
| [状況]<br>建物西側窓ガラス一部破損 | | [状況]<br>シーリングの切れ | |

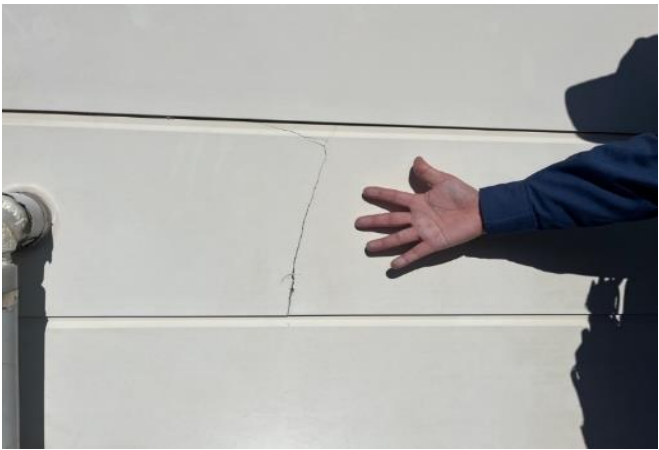
| No. | 劣化箇所 | 劣化及び不具合の内容 | 今後の対応 |
|---|---|---|---|
| 1 | 外壁 | 建物南側外壁のひび割れ<br>外壁全体の白華 | 外壁補修工事<br>外壁塗装 |

| 部位 | 外壁 | 部位 | 木製看板 |
|---|---|---|---|
| [状況]<br>建物南側外壁ひび割れ及び外壁全体の白華 | | [状況]<br>看板文字不鮮明 | |

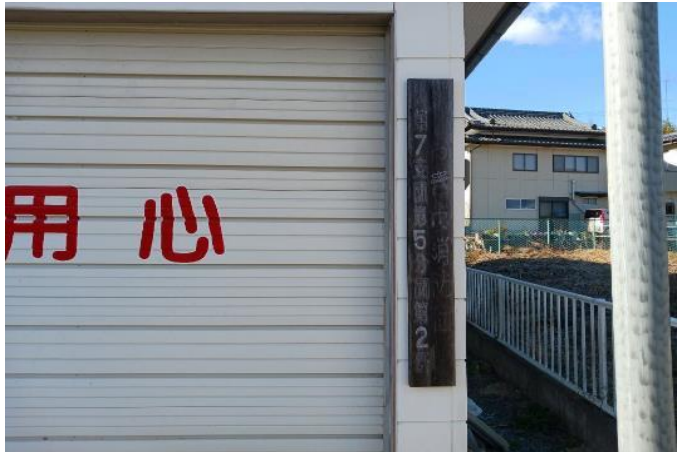
| No. | 劣化箇所 | 劣化及び不具合の内容 | 今後の対応 |
|---|---|---|---|
| 2 | 外部 | 看板文字不鮮明 | 再塗装 |

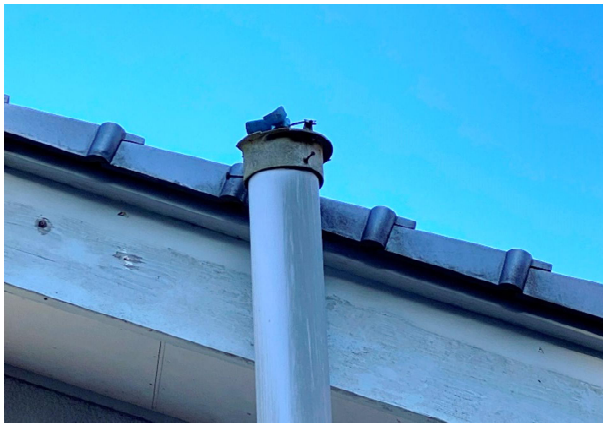
| No. | 劣化箇所 | 劣化及び不具合の内容 | 今後の対応 |
|---|---|---|---|
| 1 | トイレポール型換気扇 | 換気扇破損 | 換気扇の交換を要す |

| [状況]<br>換気扇破損 | | [状況] | |
