## 劣化度診断報告書【小規模施設用】（様式3）

| 施設名 | 21世紀の森公園 | | | 調査日 | 令和 6 年 7 月 1 日 | | |
| 棟 名 | ハワイアンズスタジアムいわきサブスタンド棟 | | | 部等名 | 一般社団法人いわき市公園緑地観光公社 | 課等名 | 施設管理課 |

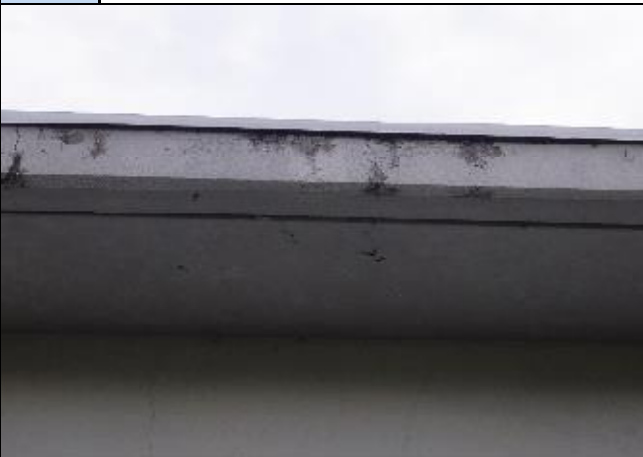
| 部位 | 屋根 | 部位 | 外壁 |

| No. | 劣化箇所 | 劣化及び不具合の内容 | 今後の対応 |
|---|---|---|---|
| 1 | 屋根 | 劣化 | |

| [状況]<br>劣化 | | [状況]<br>破損 | |

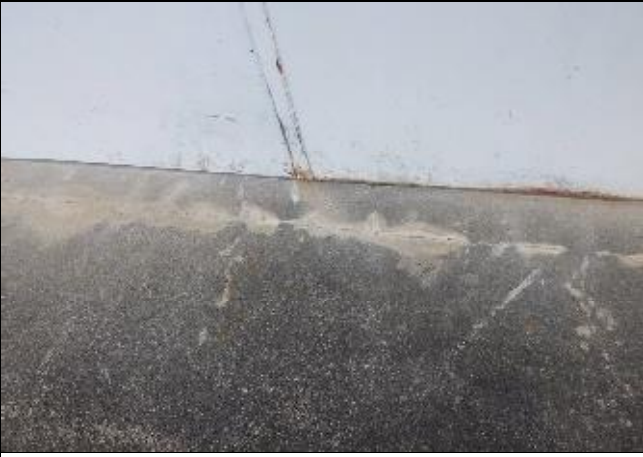
| [状況]<br>亀裂 | | [状況]<br>錆 | |

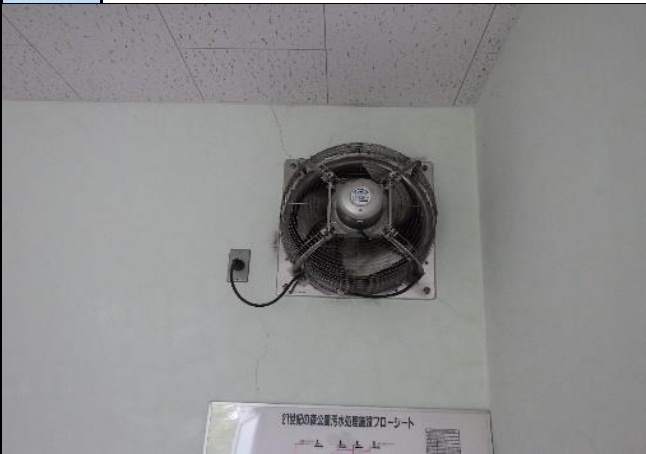
| No. | 劣化箇所 | 劣化及び不具合の内容 | 今後の対応 |
|---|---|---|---|
| 4 | 換気設備 | 故障 | |

| 部位 | 内部 | 部位 | 内部建具 |
|---|---|---|---|
| [状況] | 故障 | [状況] | オーバーホール推奨 |

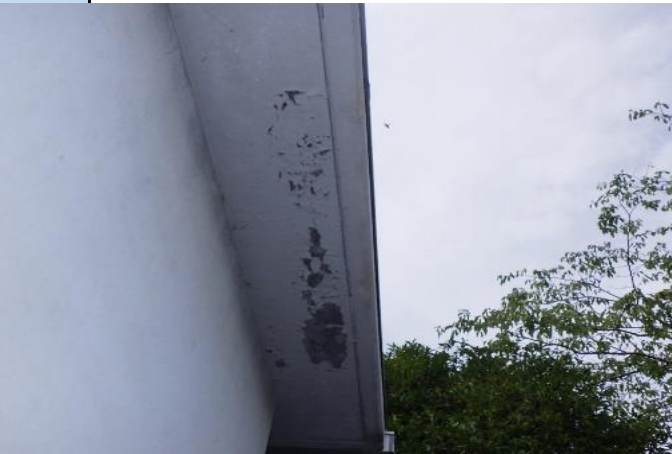
| [状況]<br>劣化 | | [状況]<br>劣化 | |

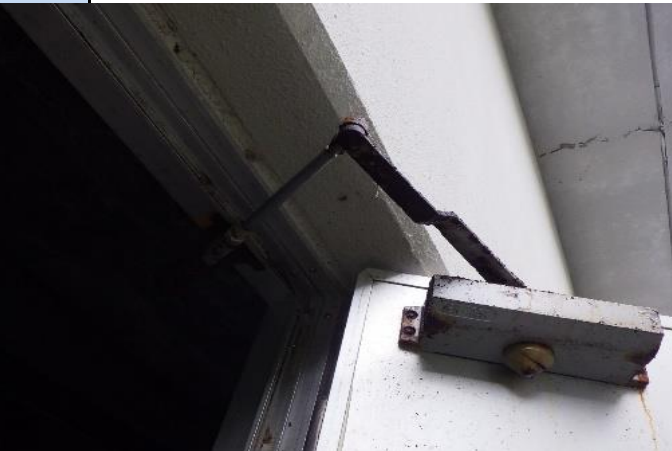
| [状況]<br>クラック | | [状況]<br>錆 | |

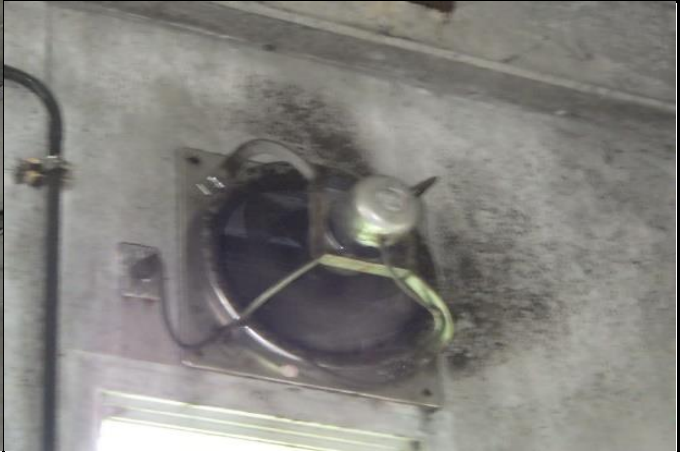
| 部位 | 内部 | 部位 | 換気設備 |
|---|---|---|---|
| [状況] | 錆 | [状況] | 故障 |

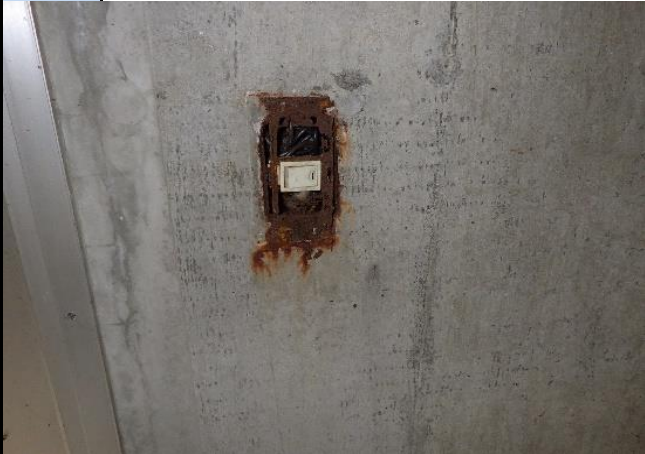
| 部位 | 内部 | 部位 | 換気設備 |
|---|---|---|---|
| [状況] | 錆 | [状況] | 劣化 |

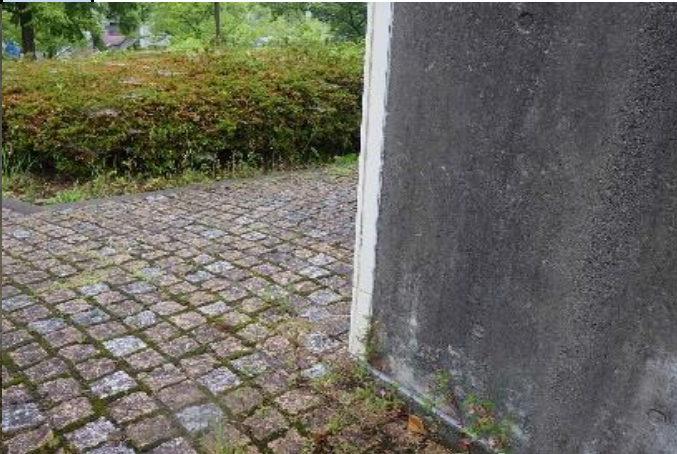
| [状況]<br>亀裂 | | [状況]<br>シーリング劣化 | |

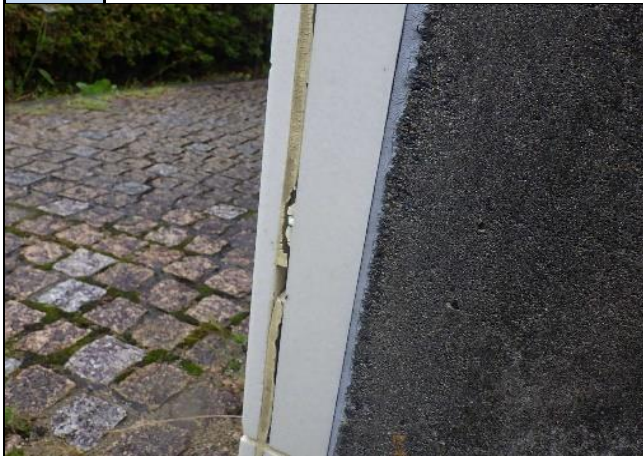
| [状況]<br>シーリング劣化 | | [状況]<br>タイル破損 | |

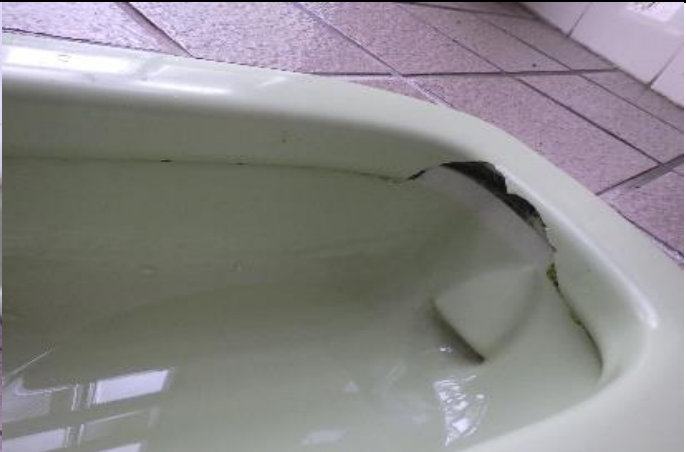
| [状況]<br>便器破損 | | [状況]<br>便器破損 | |

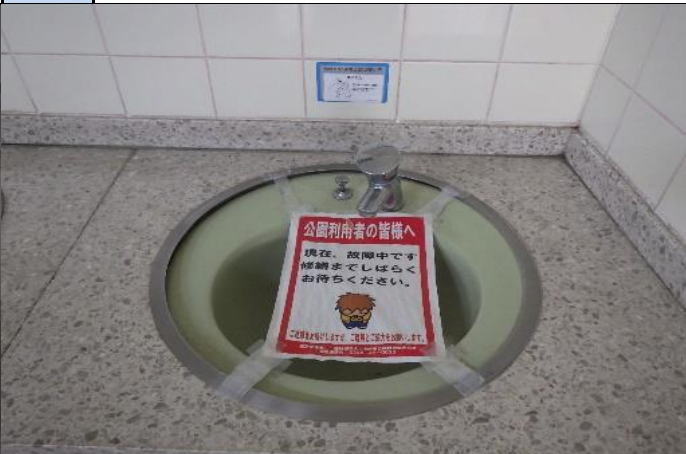
| [状況]<br>故障 | | [状況]<br>故障 | |

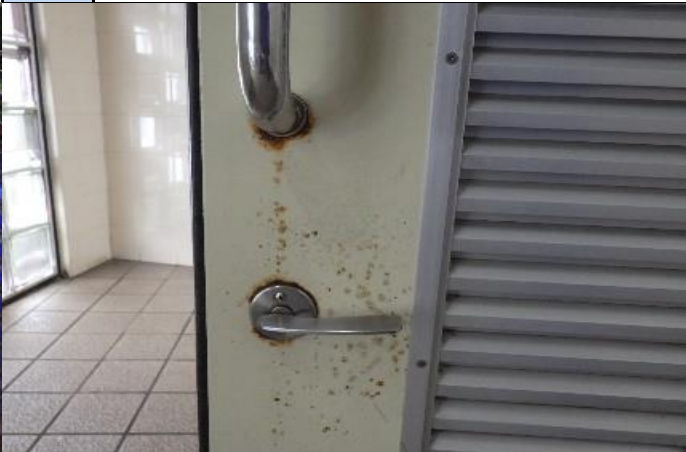
| [状況]<br>破損 | | [状況]<br>錆 | |

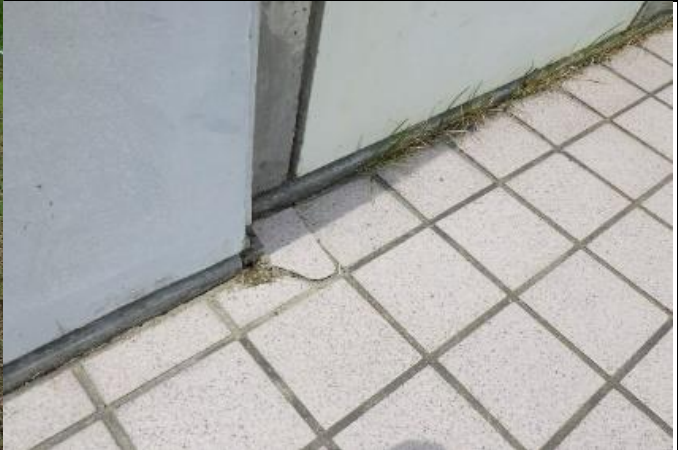
| [状況]<br>床タイル破損 | | [状況]<br>床タイル破損 | |

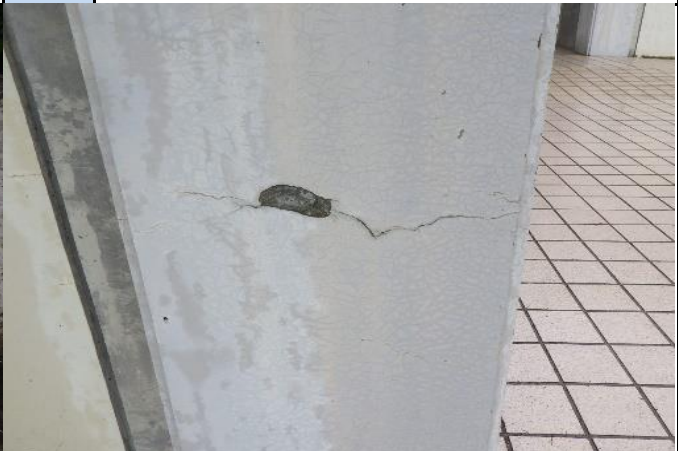
| [状況]<br>シーリング劣化 | | [状況]<br>亀裂、塗膜剥離 | |

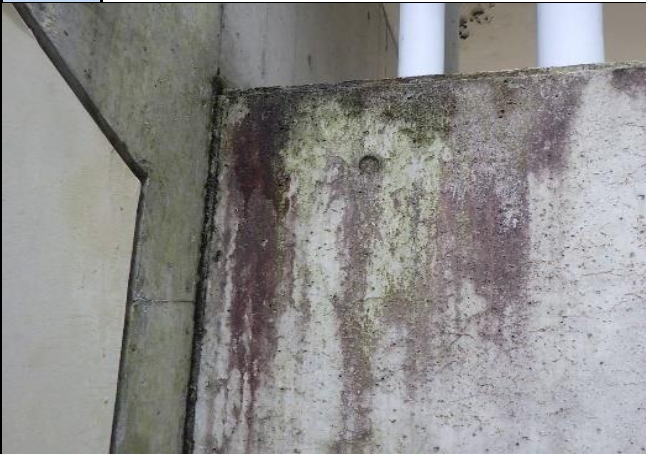
| [状況]<br>劣化 | | [状況]<br>クラック | |

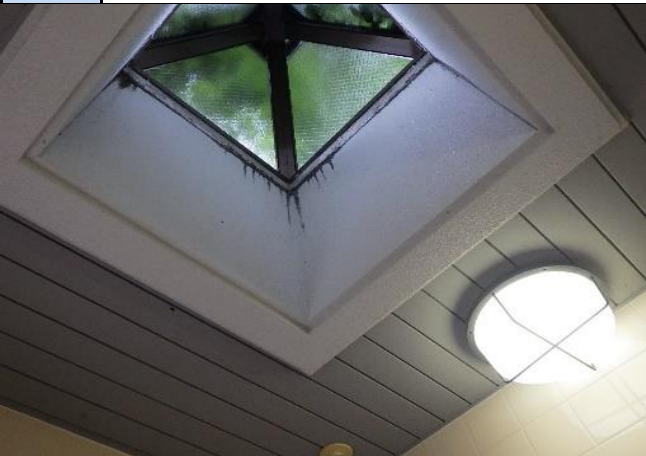
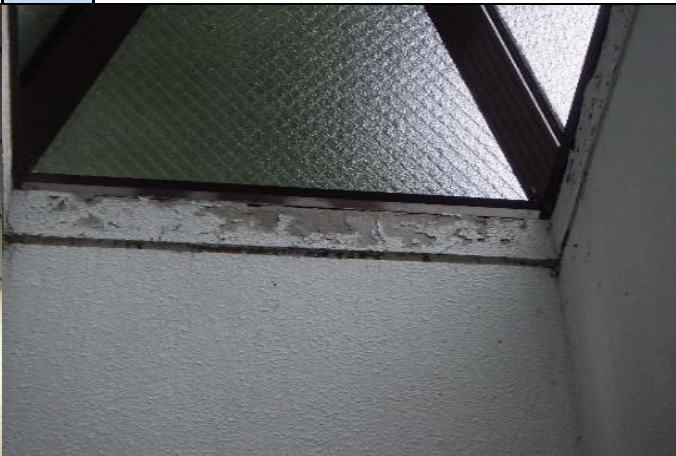
| [状況]<br>劣化 | | [状況]<br>劣化 | |

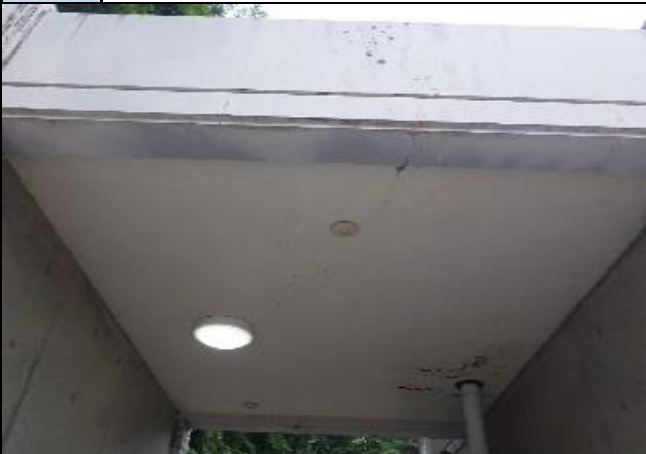
| [状況]<br>壁材劣化、亀裂 | | [状況]<br>壁材劣化 | |

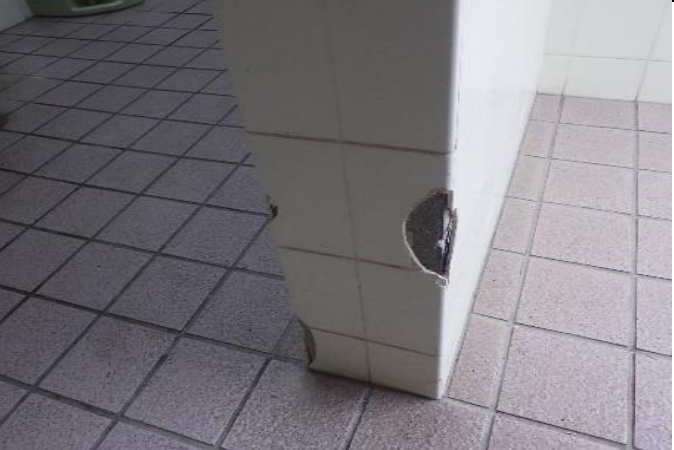
| [状況]<br>塗膜剥離 | | [状況]<br>タイル破損 | |

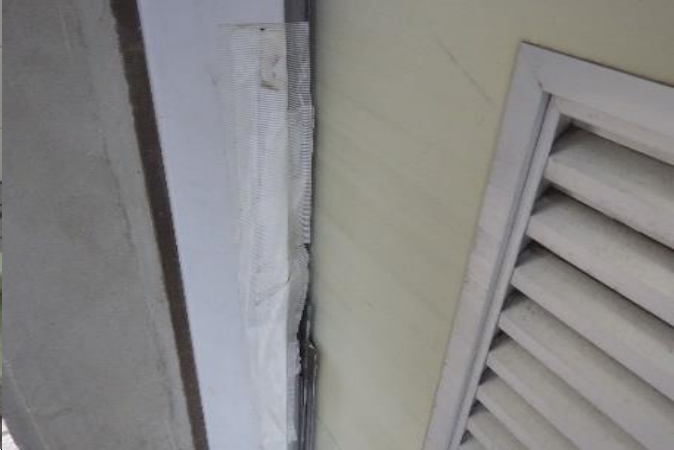
| [状況]<br>扉壁材劣化 | | [状況]<br>劣化、錆 | |

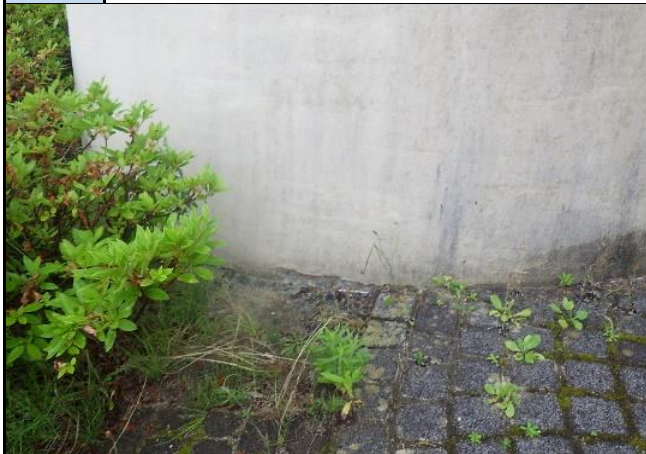
| [状況]<br>破損 | | [状況]<br>屋根材腐食 | |

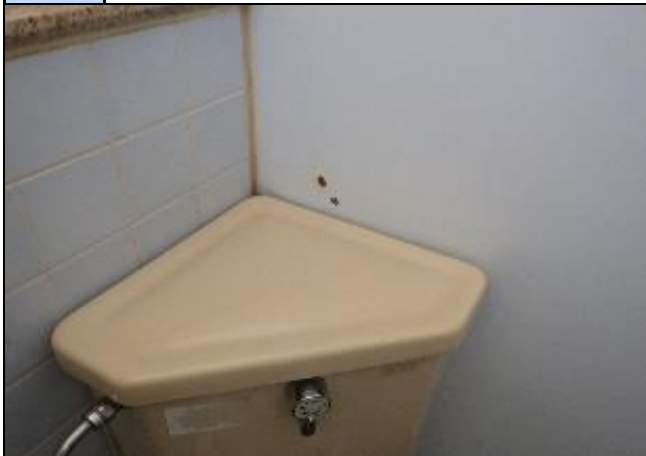
| [状況]<br>塗膜剥離 | | [状況]<br>タイル劣化 | |

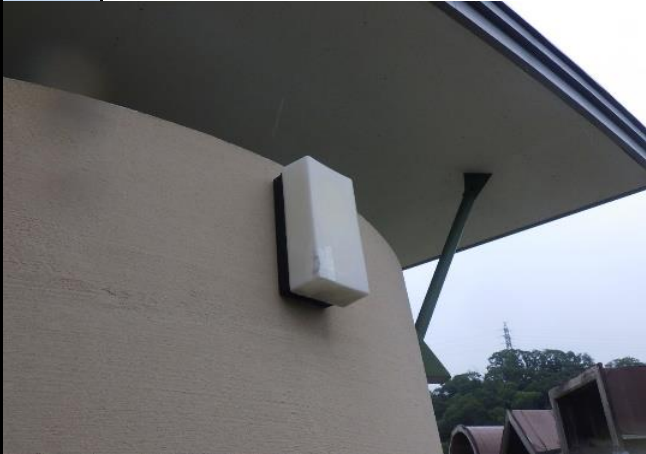
| [状況]<br>照明カバー破損 | | [状況]<br>洗面器錆 | |

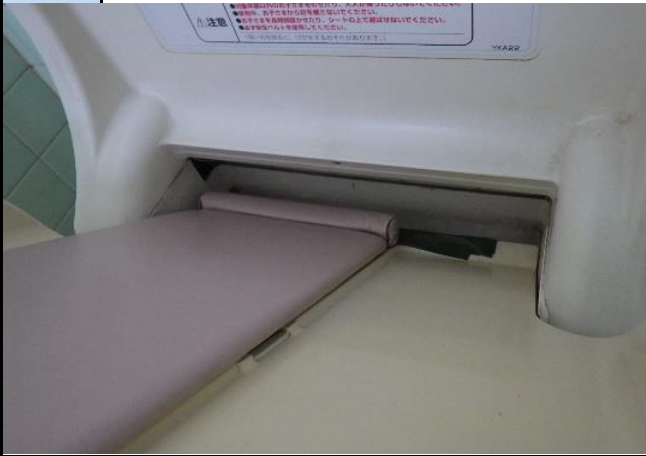
| [状況]<br>おむつ交換台故障 | | [状況] | |

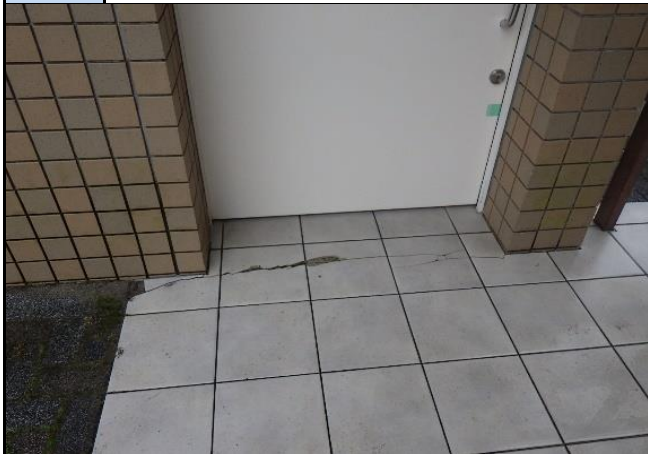
| [状況]<br>床タイル破損 | | [状況]<br>タイル欠損 | |

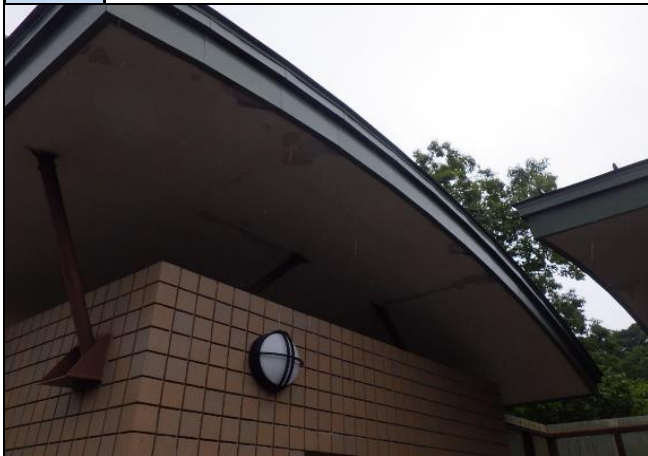
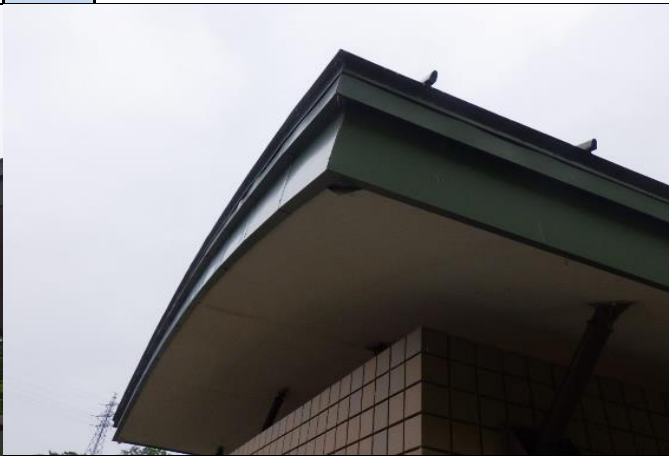
| [状況]<br>壁材劣化 | | [状況]<br>壁材劣化 | |

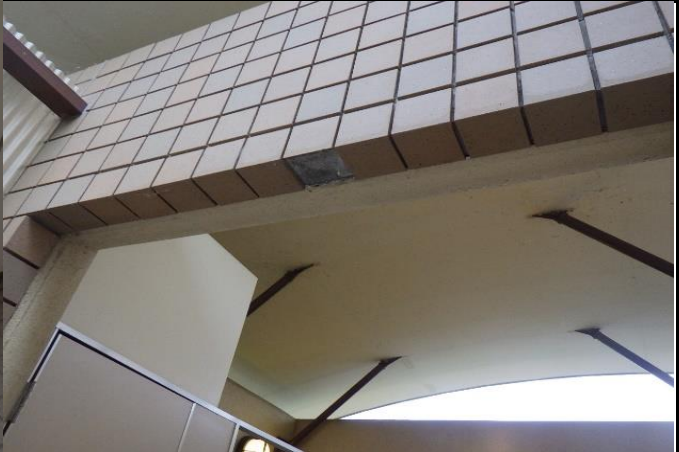
| [状況]<br>シーリング劣化 | | [状況]<br>タイル欠損 | |

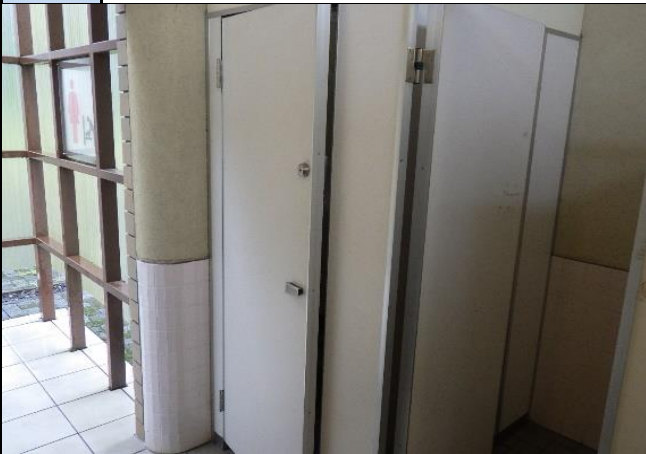
| [状況]<br>建付け不良 | | [状況] | |

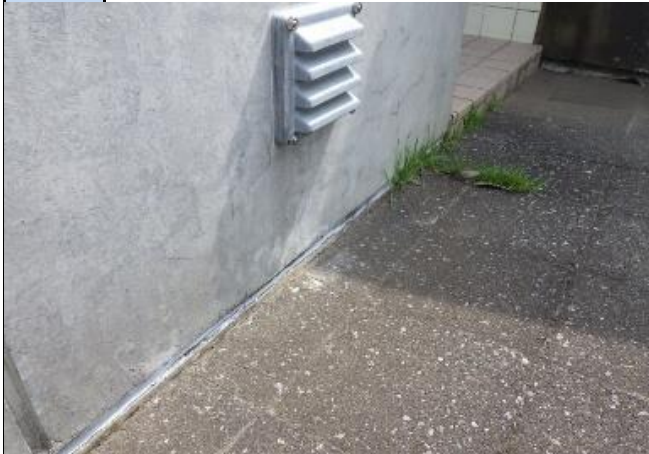
| [状況]<br>シーリング劣化 | | [状況]<br>亀裂 | |

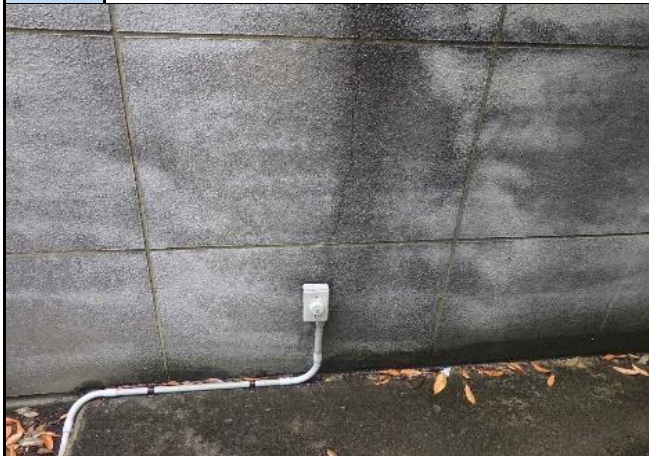
| [状況]<br>亀裂 | | [状況]<br>塗膜剥離 | |

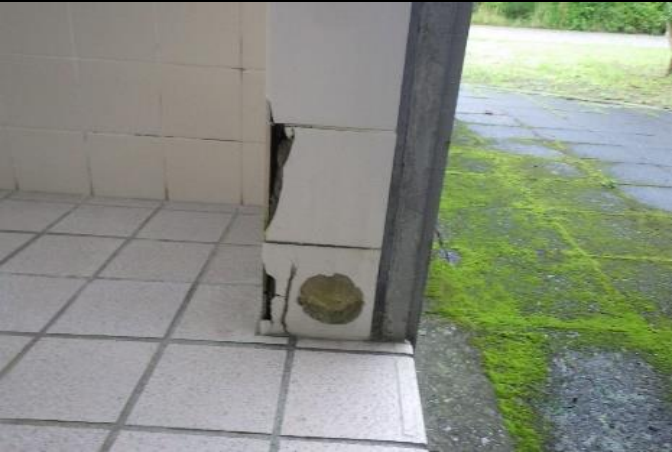
| [状況]<br>タイル破損 | | [状況]<br>タイル破損 | |

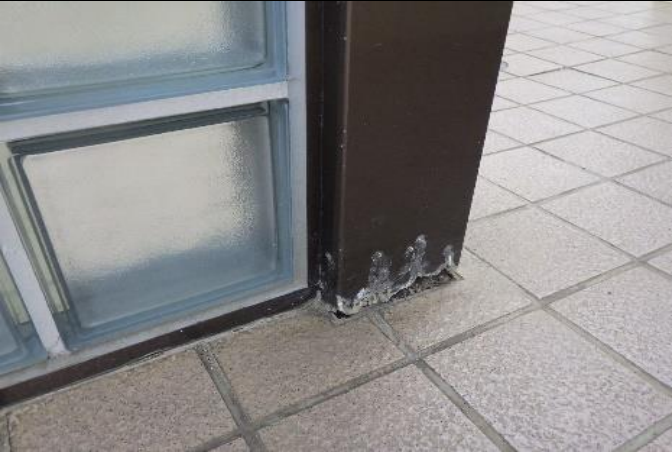
| [状況]<br>タイル破損 | | [状況]<br>柱腐食 | |

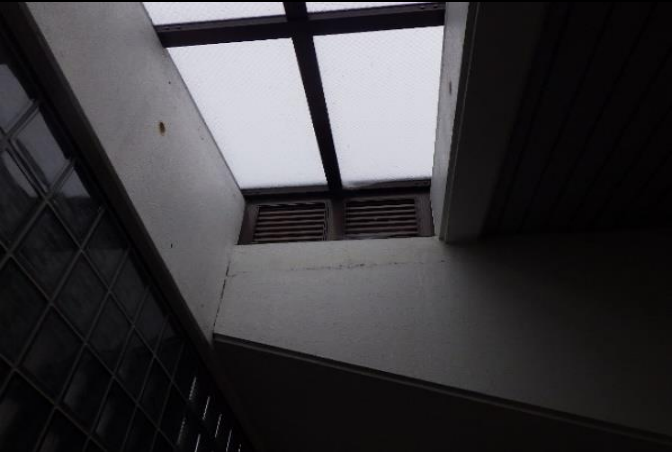
| [状況]<br>シーリング劣化 | | [状況]<br>壁材劣化 | |

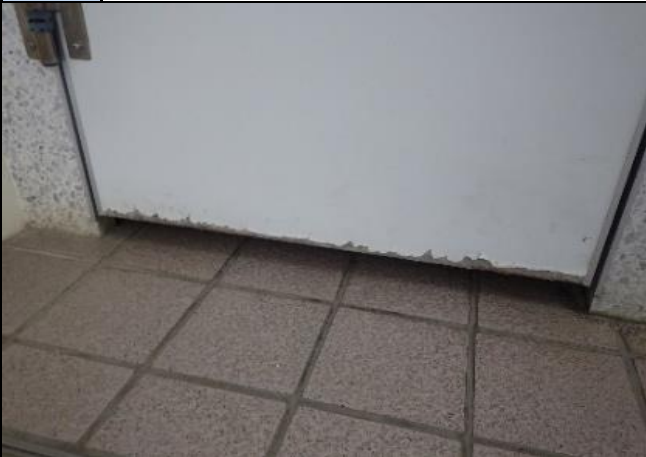
| 部位 | 内部建具 | 部位 | 衛生設備 |
|---|---|---|---|
| [状況] | 扉劣化 | [状況] | 破損 |

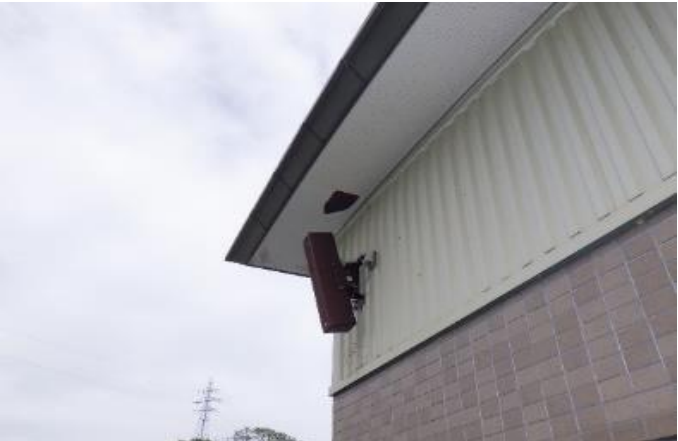
| [状況]<br>破損 | | [状況]<br>破損 | |

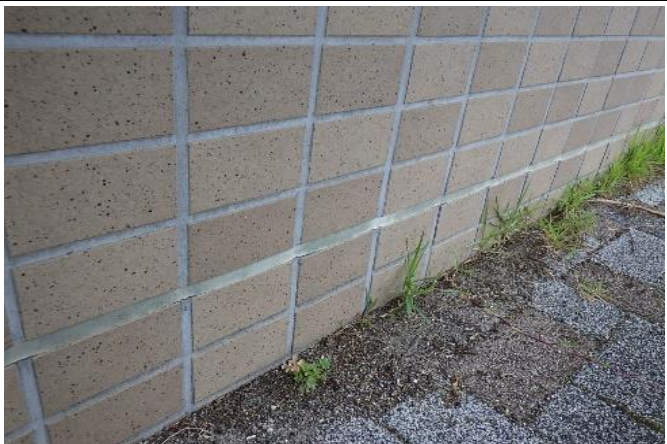
| [状況]<br>腐食 | | [状況]<br>シーリング劣化 | |

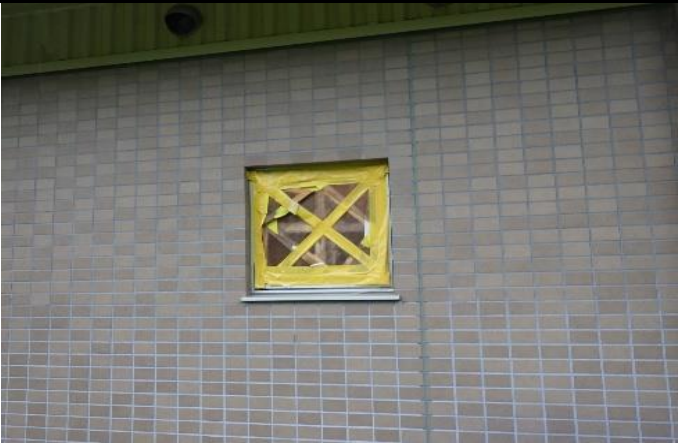
| [状況]<br>雨樋破損 | | [状況]<br>ガラス破損 | |

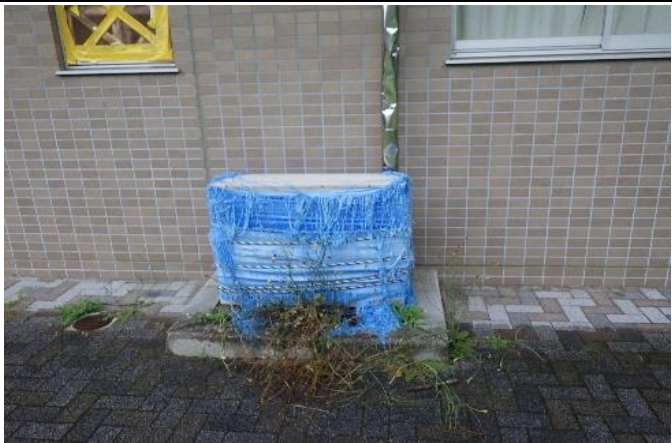
| [状況]<br>壁材剥離 | | [状況]<br>故障 | |

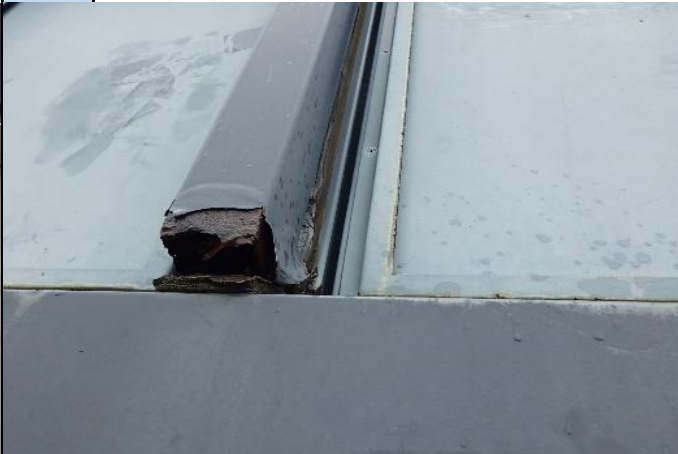
| [状況]<br>鉄筋露出 | | [状況]<br>錆腐食 | |

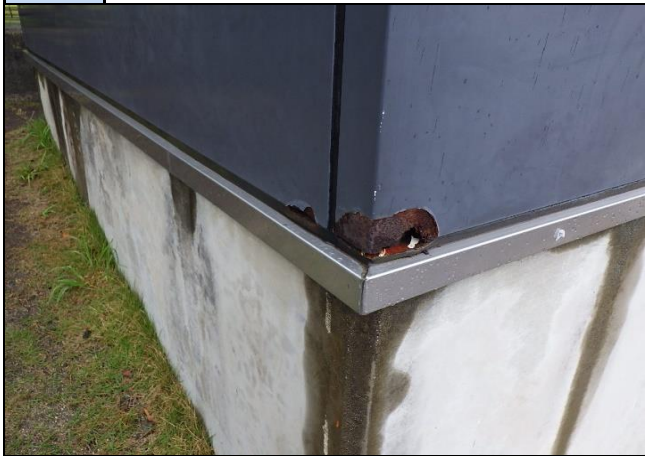
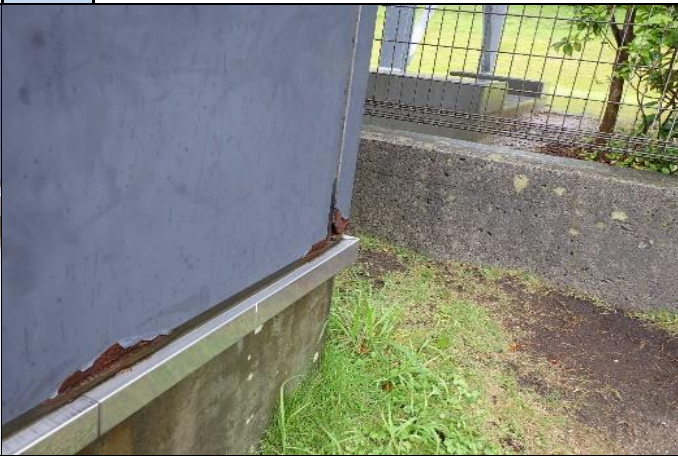
| [状況]<br>錆腐食 | | [状況]<br>錆腐食 | |

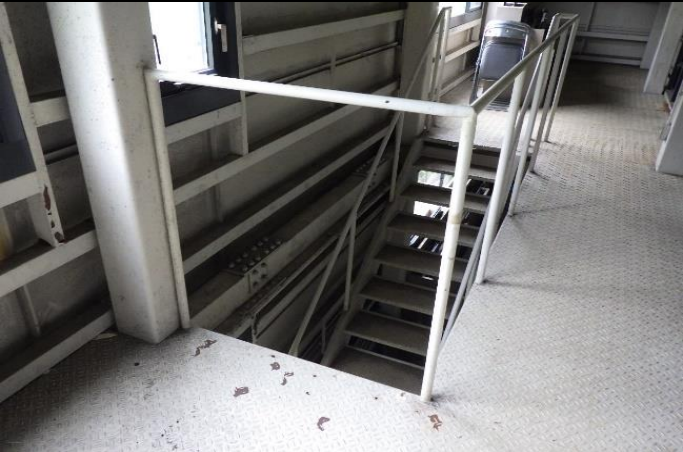
| [状況]<br>シーリング劣化 | | [状況]<br>塗膜剥離 | |

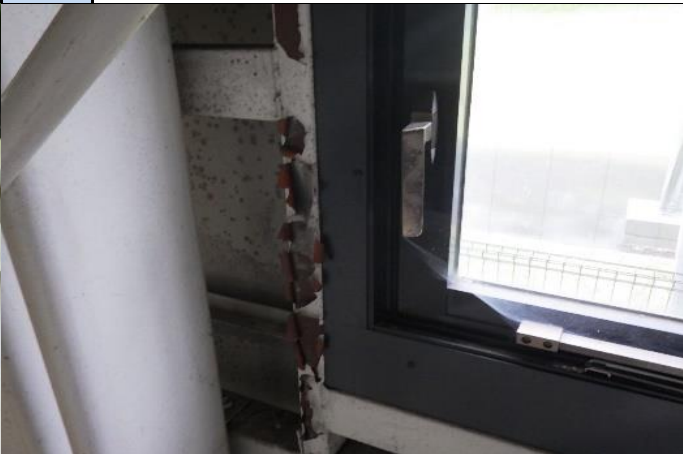
| [状況]<br>錆 | | [状況]<br>錆腐食 | |

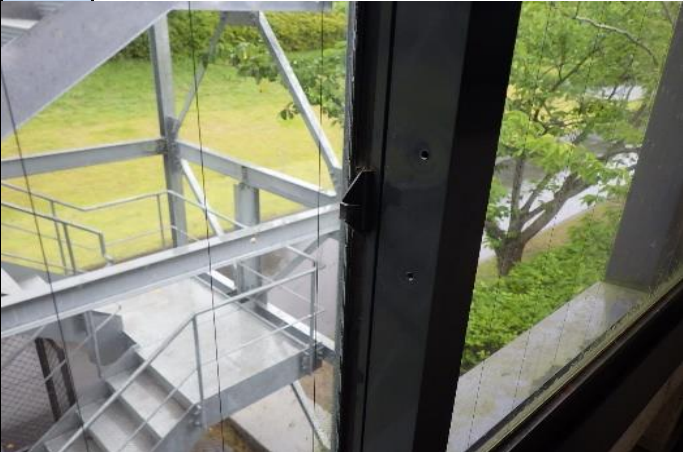
| [状況]<br>錆腐食 | | [状況]<br>錆腐食 | |

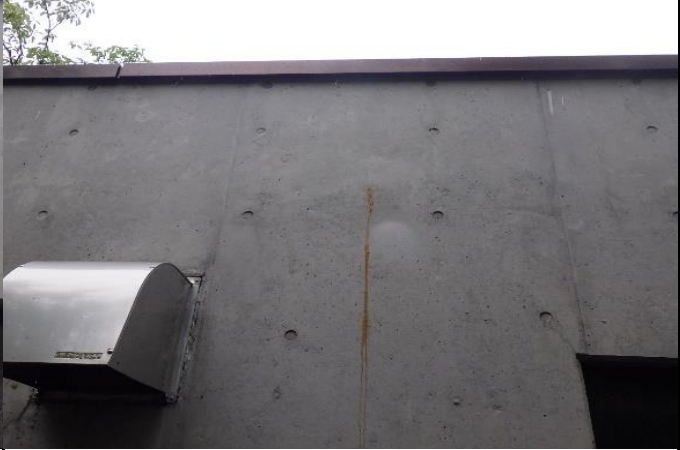
| [状況]<br>亀裂 | | [状況]<br>錆 | |

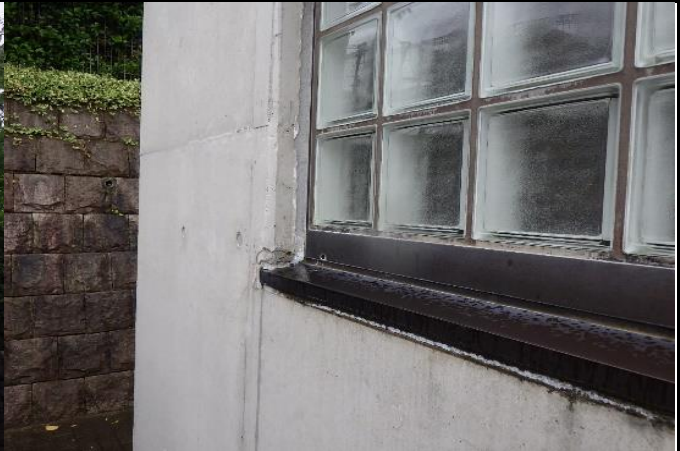
| [状況]<br>塗膜剥離 | | [状況]<br>破損 | |

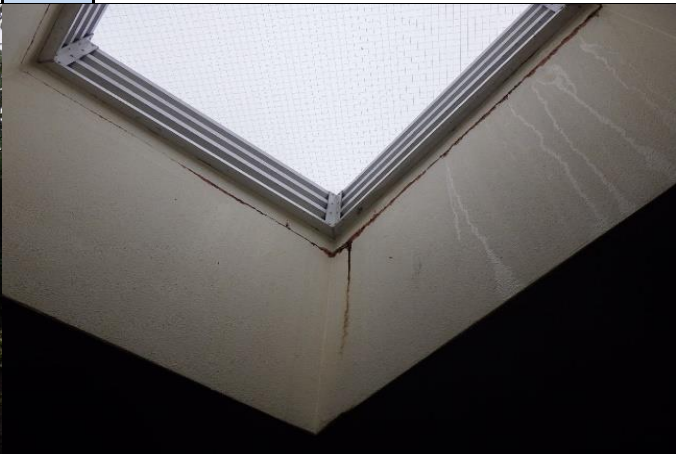
| [状況]<br>雨樋劣化、錆 | | [状況]<br>亀裂 | |

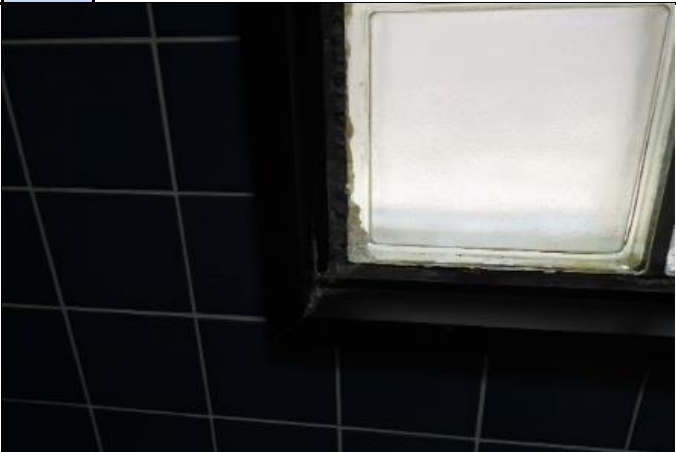
| [状況]<br>コンクリート劣化 | | [状況]<br>シーリング劣化 | |

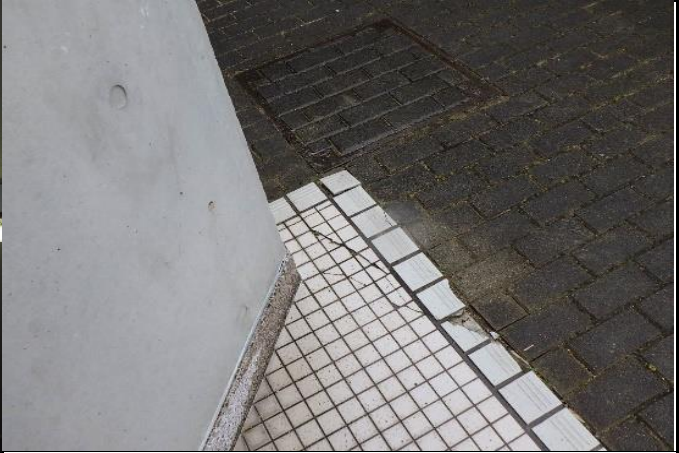
| [状況]<br>錆 | | [状況]<br>タイル破損 | |

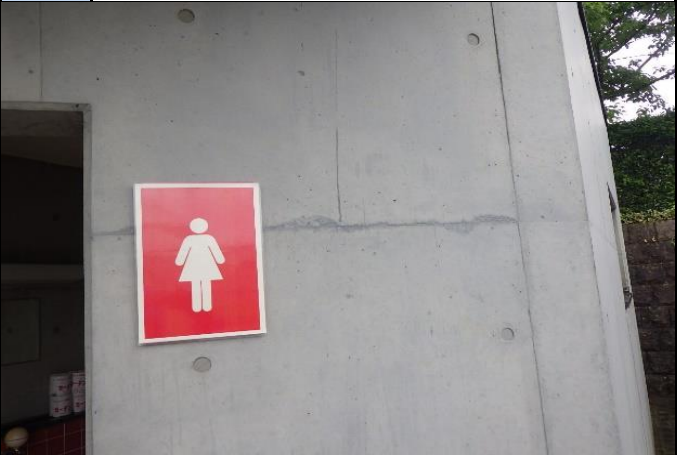
| [状況]<br>亀裂 | | [状況]<br>亀裂 | |

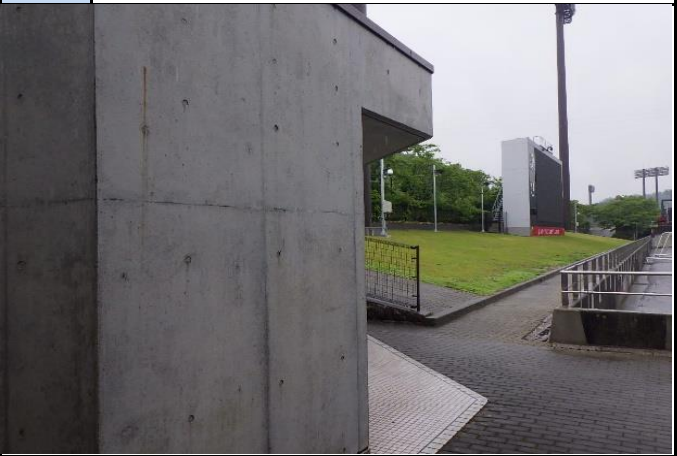
| [状況]<br>破損 | | [状況]<br>錆 | |

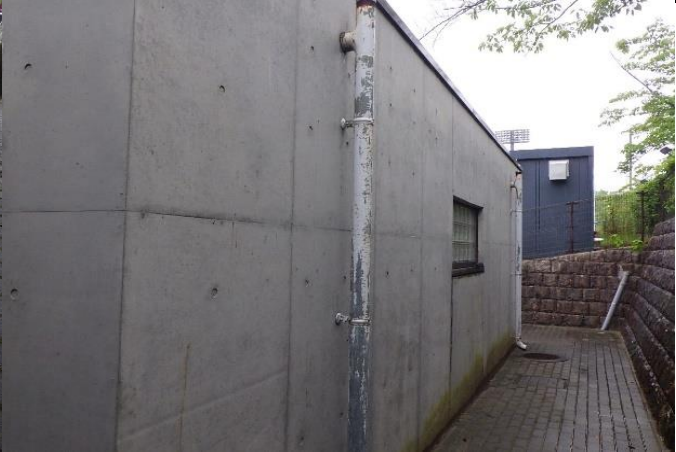
| [状況]<br>シーリング劣化 | | [状況]<br>雨樋劣化、錆 | |

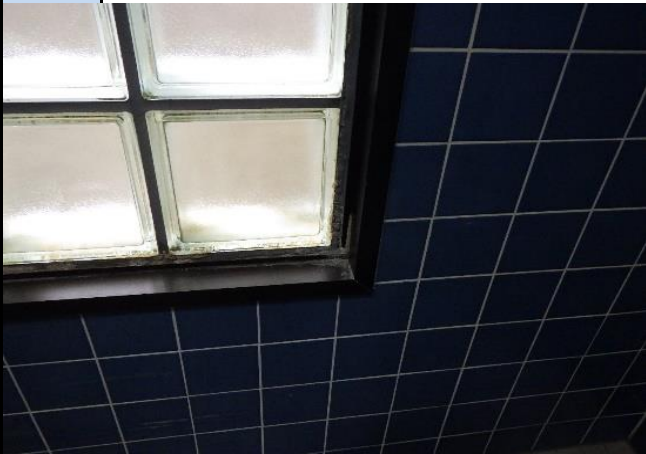
| [状況]<br>シーリング劣化 | | [状況]<br>コンクリート劣化 | |

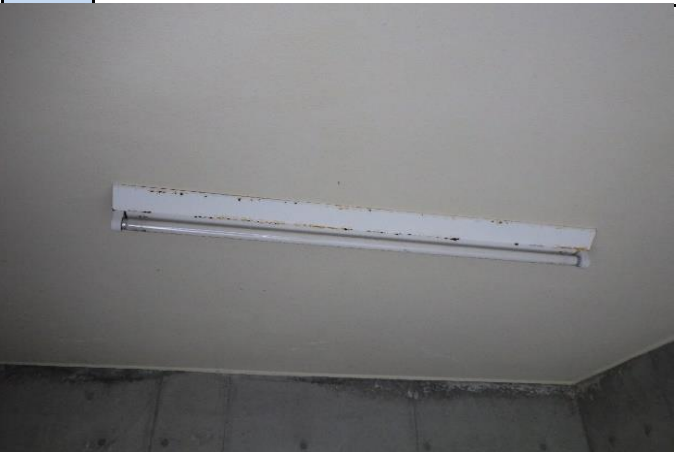
| [状況]<br>劣化 | | [状況]<br>錆 | |
