## 劣化度診断報告書〔小規模施設用〕（様式3）

| 施設名 | 元気の丘公園 | | | 調査日 | 令和 6 年 7 月 1 日 | | |
| 棟 名 | 便所 | | | 部等名 | 一般社団法人いわき市公園緑地観光公社 | 課等名 | 施設管理課 |
| 建築年度 | 1994 (平成6) 年度 | 経過年数 | 30 年 | 次の点検時期 | 令和 7 年度 | | |

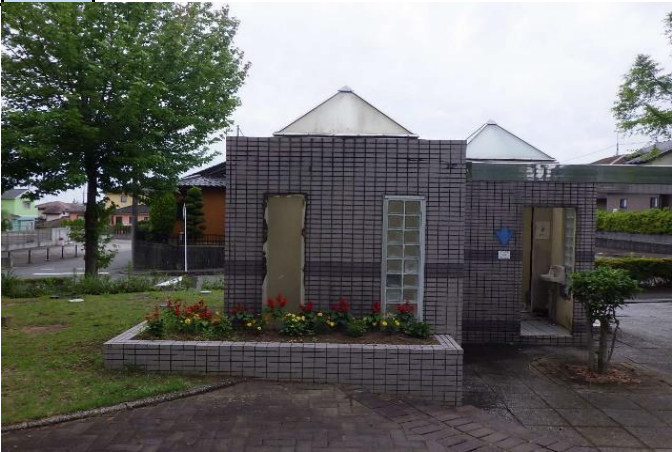
| 部位 | 外壁 | 部位 | 外壁・外部 |

| [状況]<br>クラック | | [状況]<br>タイル欠損、錆 | |

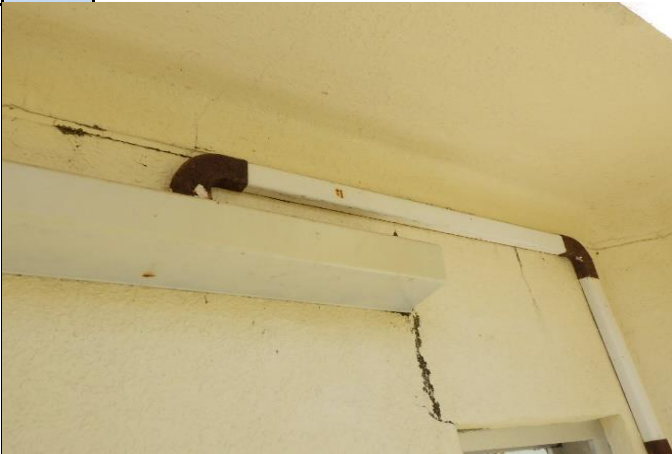
| 部位 | 内部 | 部位 | 内部 |

| [状況]<br>劣化 | | [状況]<br>クラック | |

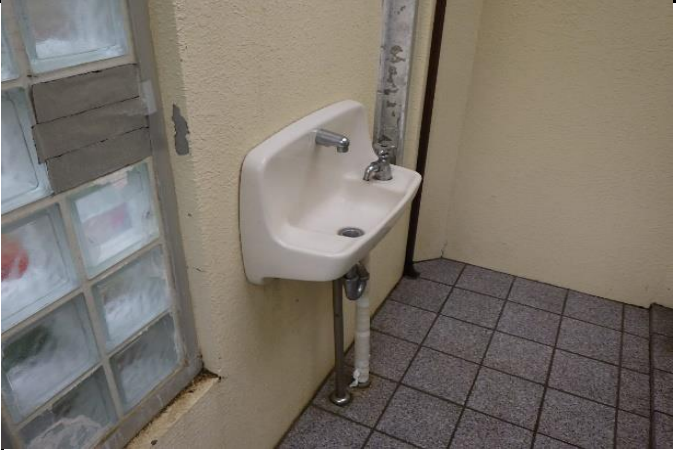
| 部位 | 内部 | 部位 | 内部 |

| [状況]<br>クラック | | [状況]<br>破損 | |

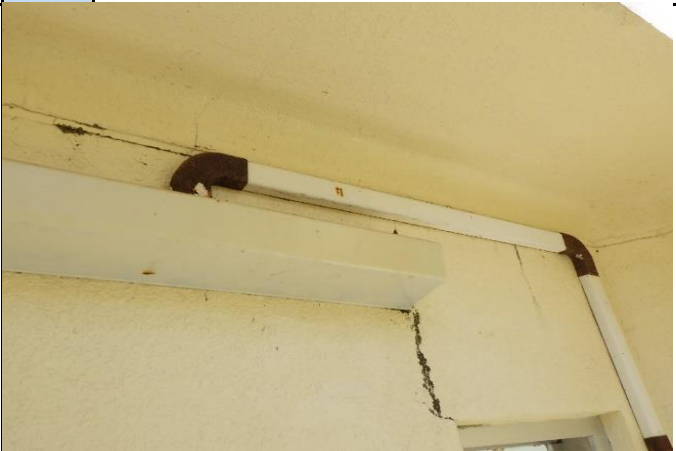
| 部位 | 内部建具 | 部位 | 電気設備 |

| [状況]<br>壁材劣化 | | [状況]<br>錆 | |

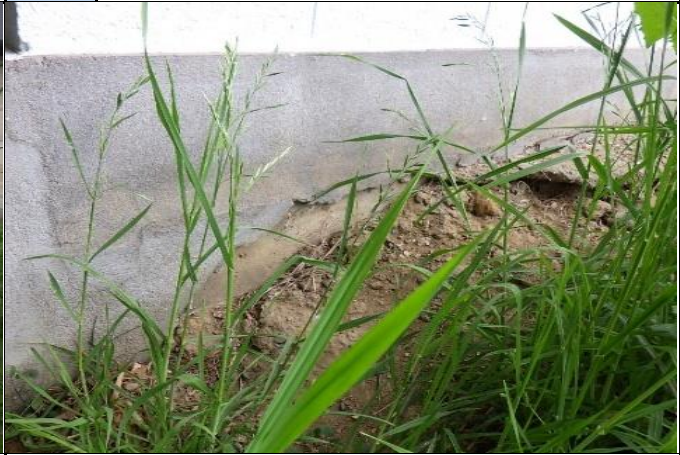
| 部位 | 外壁 | 部位 | 外壁 |

| No. | 劣化箇所 | 劣化及び不具合の内容 | 今後の対応 |
|---|---|---|---|
| 1 | 外壁 | コンクリート破損 | |

| [状況]<br>コンクリート破損 | | [状況]<br>コンクリート破損 | |

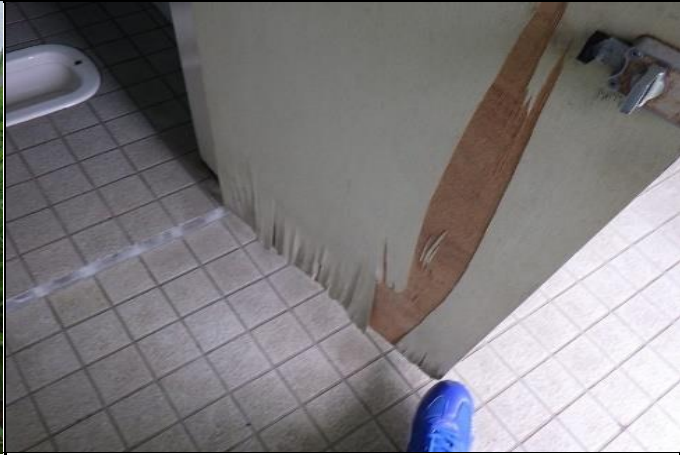
| 部位 | 床 | 部位 | トイレブース |

| No. | 劣化箇所 | 劣化及び不具合の内容 | 今後の対応 |
|---|---|---|---|
| 2 | 床 | 亀裂 | |
| 3 | トイレブース | 板材劣化 | |

| [状況]<br>亀裂 | | [状況]<br>板材劣化 | |

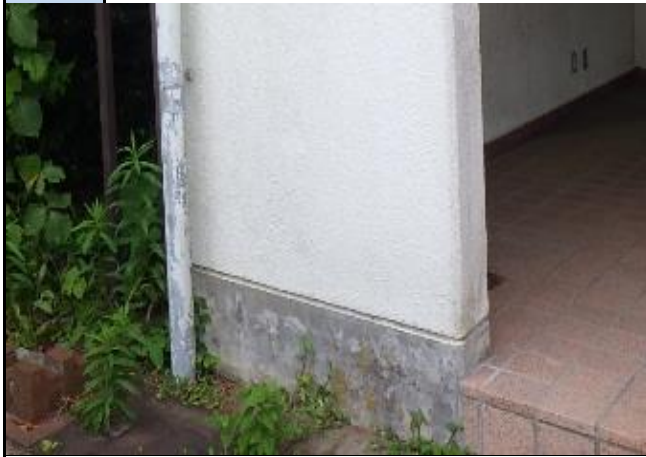
| 部位 | 外壁 | 部位 | 外壁 |

| [状況]<br>コンクリート劣化 | | [状況]<br>浮き、剥がれ | |

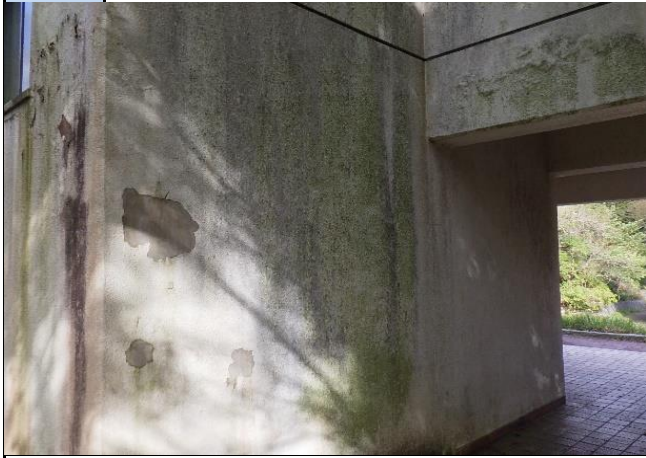
| 部位 | 外壁 | 部位 | 内部（壁） |

| [状況]<br>浮き、剥がれ | | [状況]<br>クラック | |

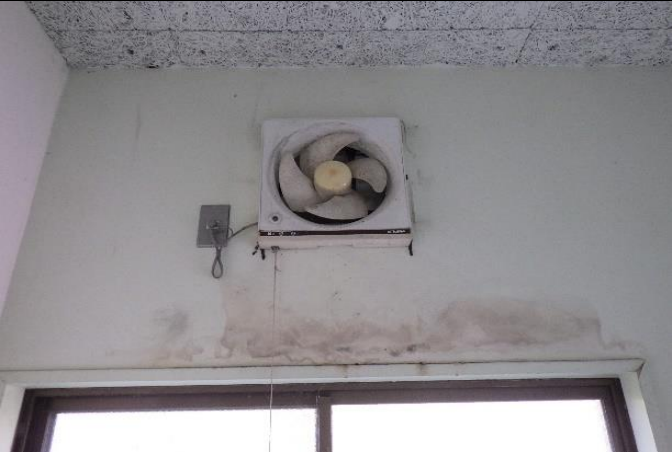
| 部位 | 内部（壁） | 部位 | 内部 |

| [状況]<br>クラック | | [状況]<br>劣化 | |

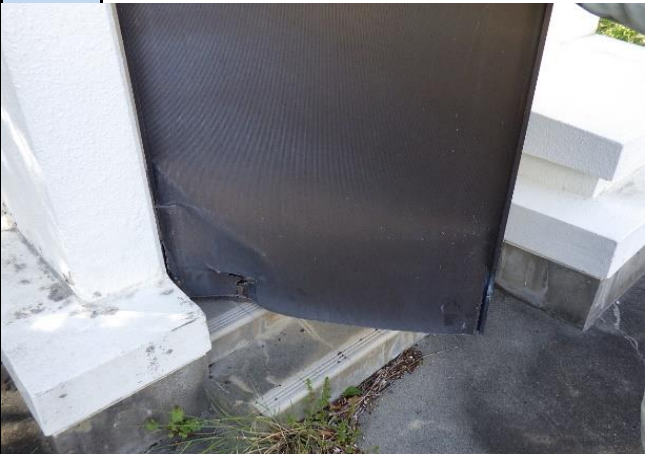
| 部位 | 外部建具（屋上） | 部位 | 外部建具（屋上） |

| [状況]<br>開閉不良、破損 | | [状況]<br>ガラス破損 | |

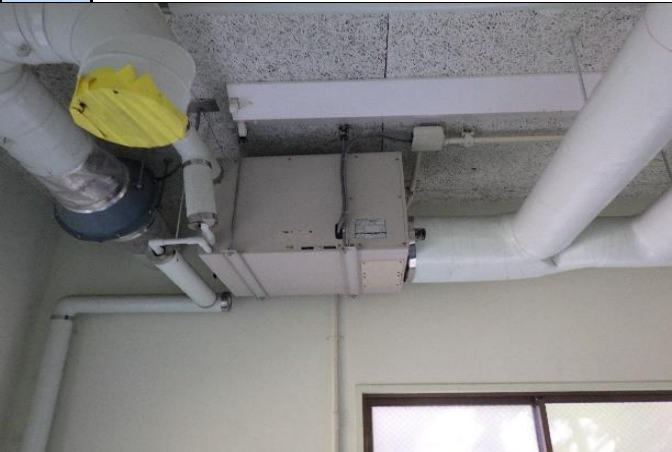
| 部位 | 空調設備 | 部位 | 配管 |

| [状況]<br>故障 | | [状況]<br>破損 | |

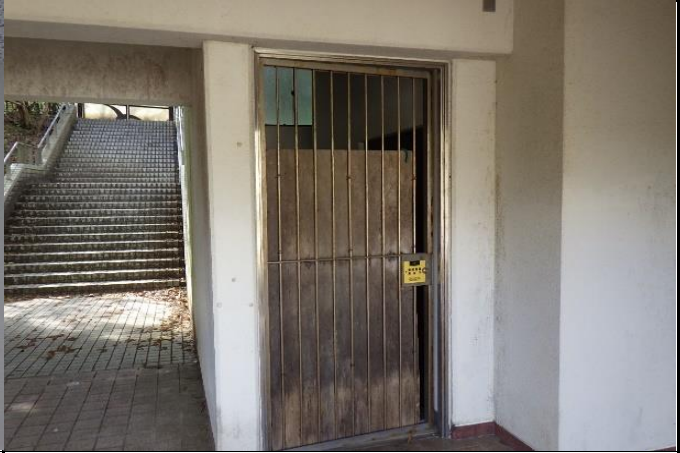
| 部位 | 換気設備（局所換気） | 部位 | 外部建具（1階） |

| [状況]<br>動作不良 | | [状況]<br>開閉不良 | |

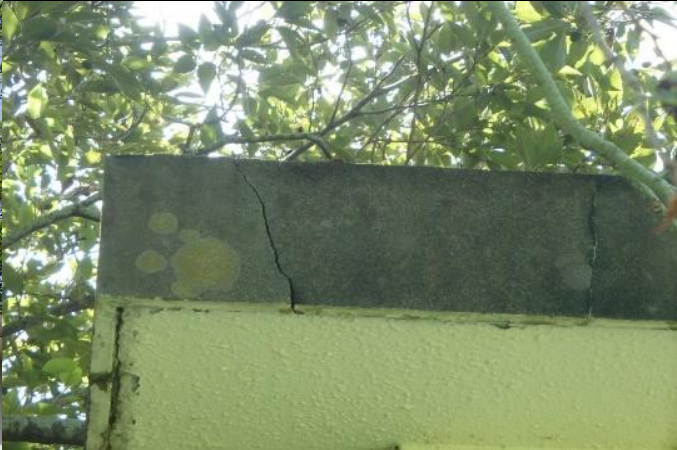
| 部位 | 屋根 | 部位 | 屋根 |

| [状況]<br>破損 | | [状況]<br>破損 | |

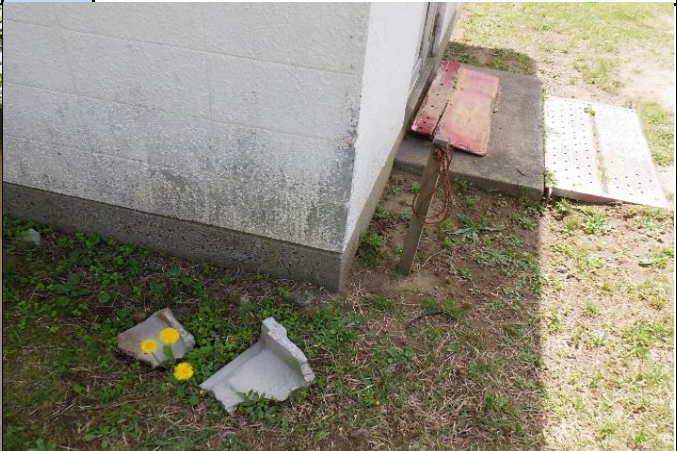
| 部位 | 屋根 | 部位 | 外壁 |

| [状況]<br>破損 | | [状況]<br>塗膜剥離 | |

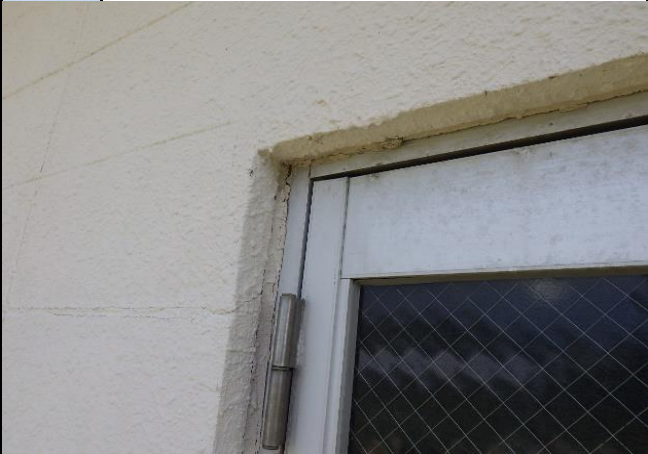
| 部位 | 外部建具 | 部位 | 窓ガラス |

| [状況]<br>シーリング劣化 | | [状況]<br>破損し、板材をはめている。 | |

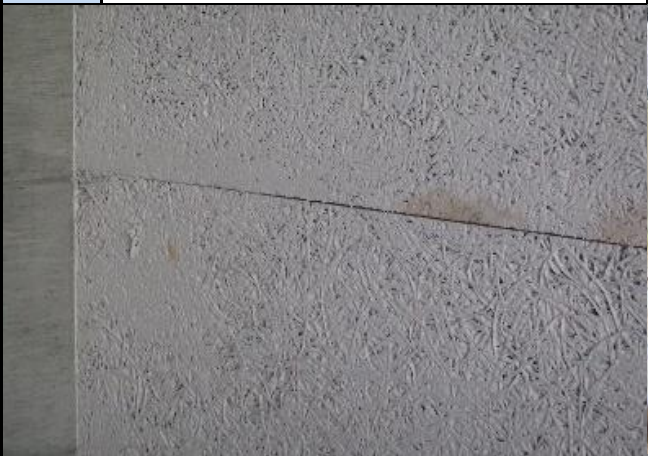
| 部位 | 内部 | 部位 | 内部 |

| [状況]<br>天井材劣化 | | [状況]<br>コンクリート破損 | |

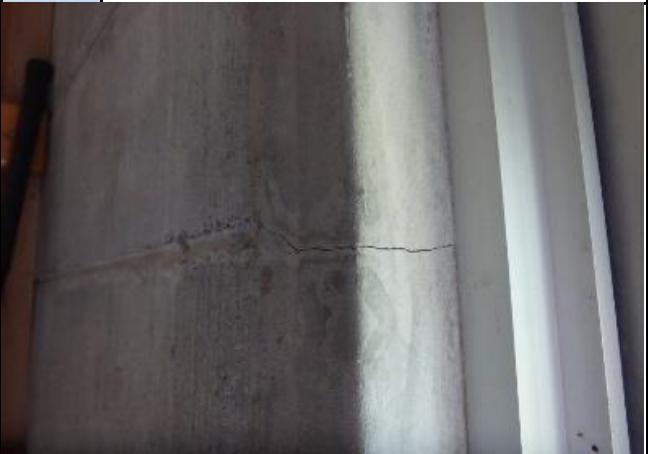
| 部位 | 内部 | 部位 | |

| [状況]<br>クラック | | [状況] | |

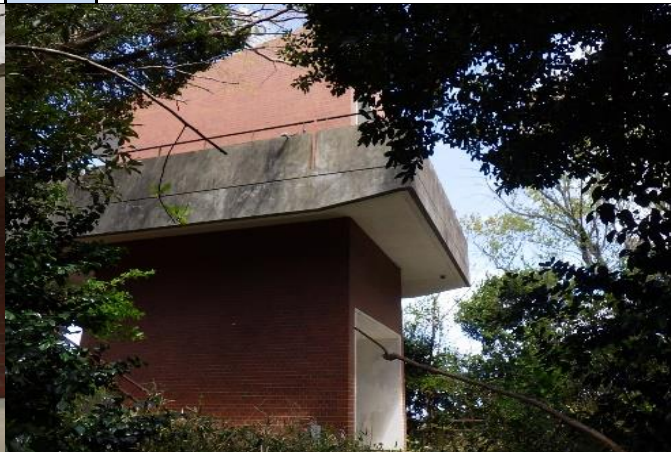
| 部位 | 雨樋 | 部位 | 外壁 |

| [状況]<br>欠損 | | [状況]<br>コンクリート劣化 | |

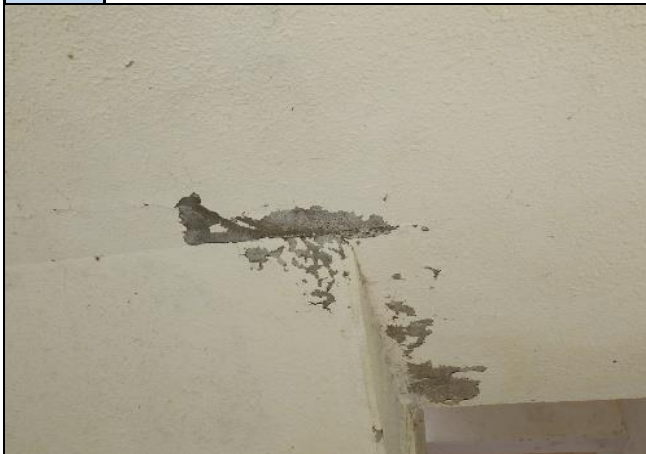
| 部位 | 内部 | 部位 | 内部 |

| [状況]<br>塗膜剥離 | | [状況]<br>破損 | |

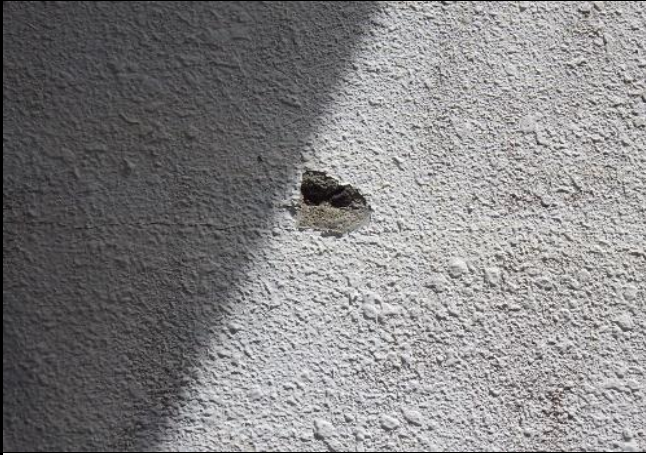
| 部位 | 内部 | 部位 | 内部 |

| [状況]<br>破損 | | [状況]<br>落書き | |

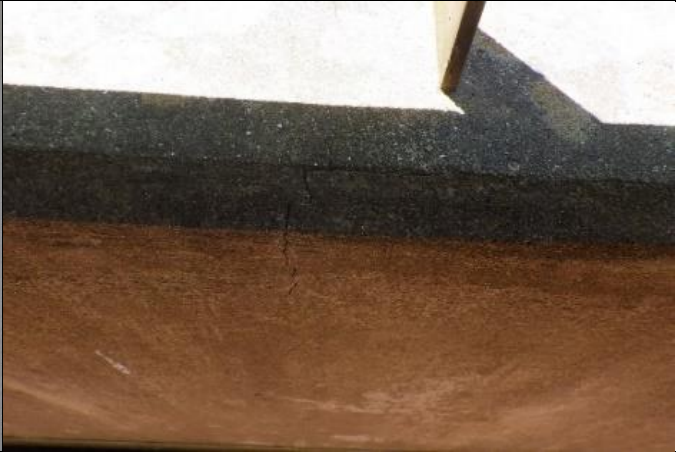
| 部位 | 内部 | 部位 | 外部 |

| [状況]<br>錆 | | [状況]<br>クラック | |

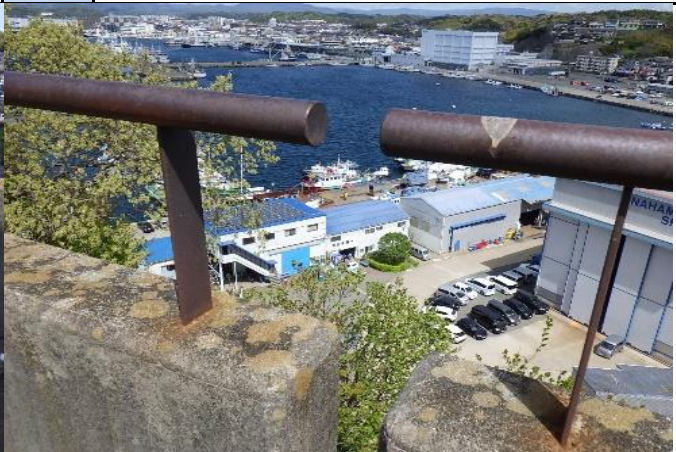
| 部位 | 外部 | 部位 | 外部 |

| [状況]<br>コンクリート劣化 | | [状況]<br>錆 | |

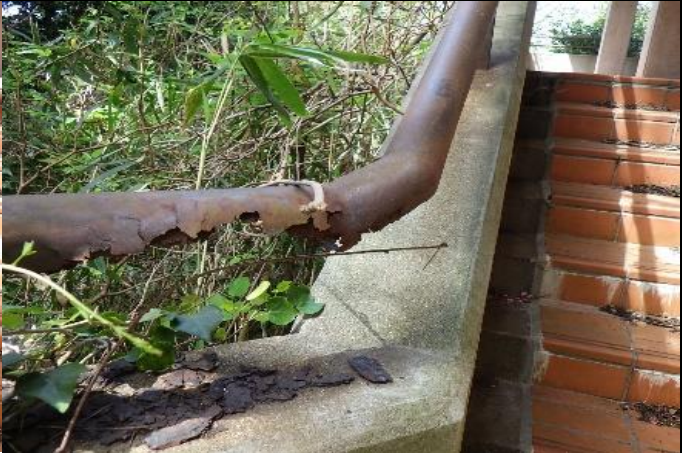
| 部位 | 外部 | 部位 | 外部 |

| [状況]<br>腐食 | | [状況]<br>腐食 | |

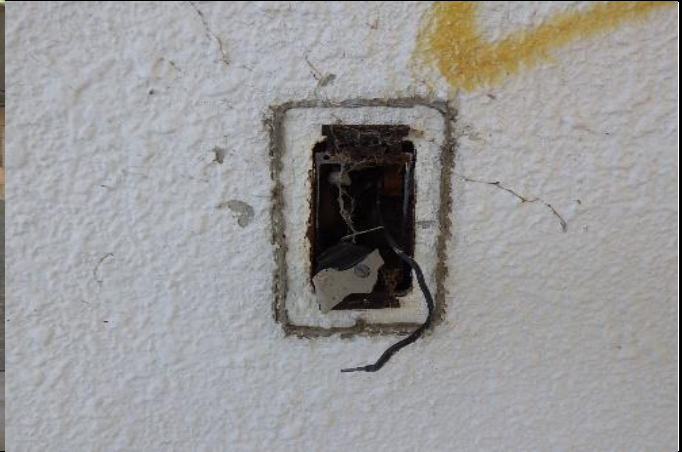
| 部位 | 外部 | 部位 | 電気設備 |

| [状況]<br>破損 | | [状況]<br>故障 | |

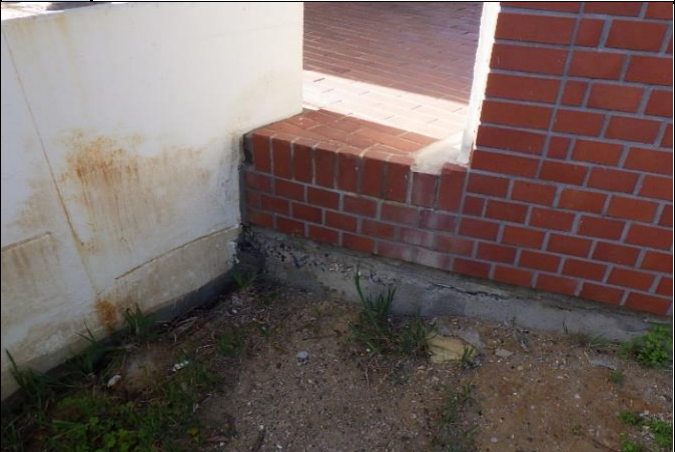
| 部位 | 外壁 | 部位 | 外壁 |

| [状況]<br>破損 | | [状況]<br>破損 | |

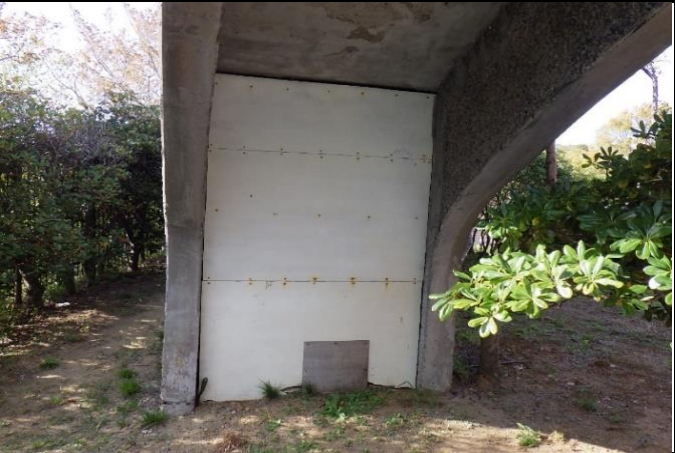
| 部位 | 外壁 | 部位 | 外壁 |

| [状況]<br>コンクリート劣化 | | [状況]<br>コンクリート劣化 | |

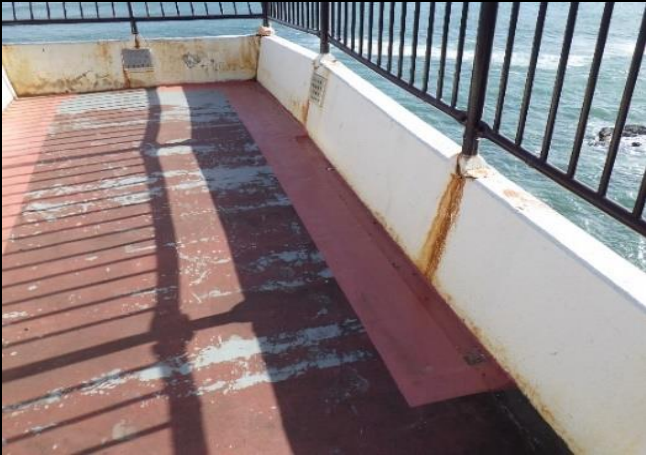
| 部位 | 突き出し部 | 部位 | 突き出し部 |

| [状況]<br>床材劣化 | | [状況]<br>錆 | |

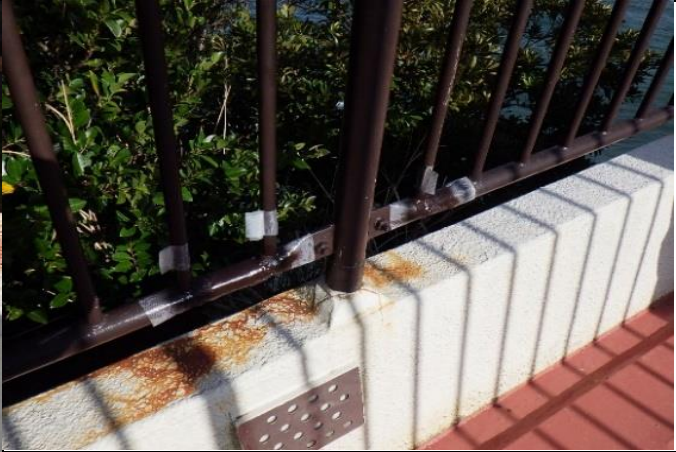
| 部位 | 突き出し部 | 部位 | 突き出し部 |

| [状況]<br>クラック | | [状況]<br>錆 | |

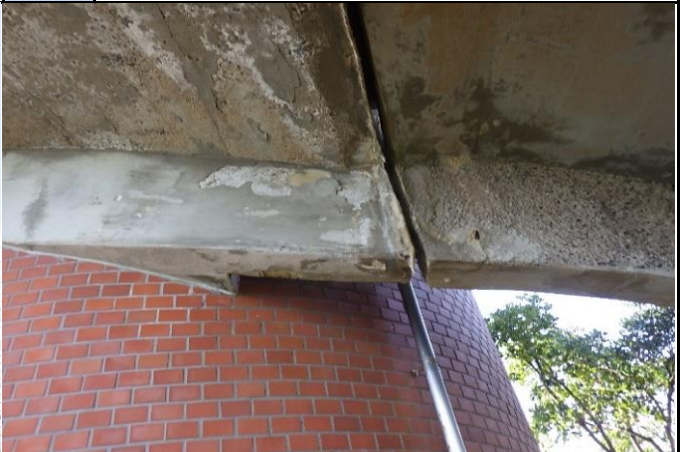
| 部位 | 展望台躯体 | 部位 | 展望台躯体 |

| [状況]<br>白華現象 | | [状況]<br>コンクリート劣化 | |

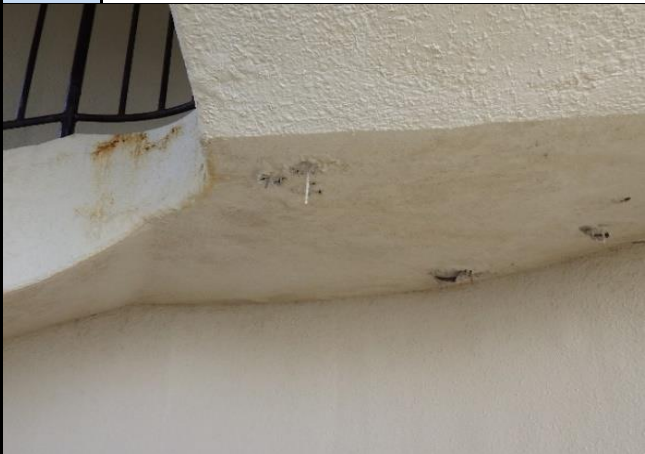
| 部位 | 内部 | 部位 | 内部 |

| [状況]<br>劣化 | | [状況]<br>劣化 | |

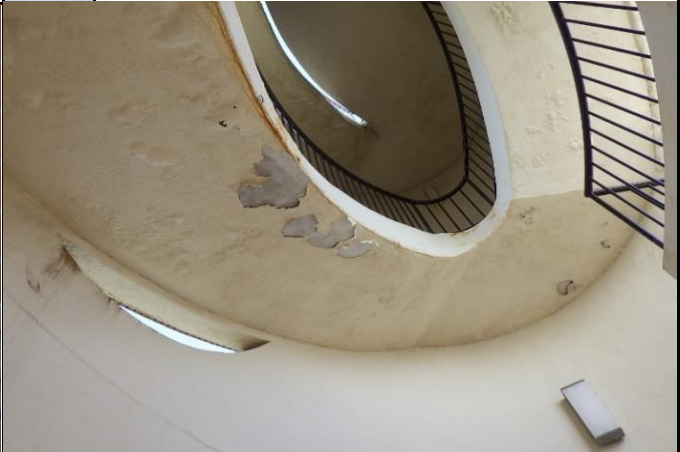
| 部位 | 内部 | 部位 | 内部 |

| [状況]<br>劣化 | | [状況]<br>劣化 | |

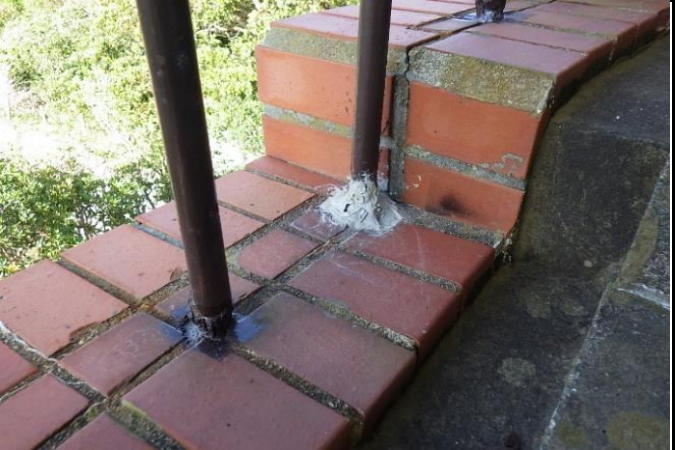
| 部位 | 内部 | 部位 | 内部 |

| [状況]<br>劣化 | | [状況]<br>腐食 | |

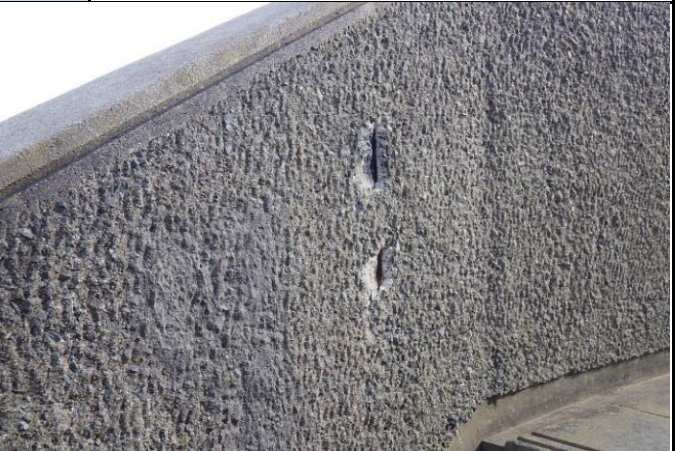
| 部位 | 内部 | 部位 | 外部 |

| [状況]<br>腐食 | | [状況]<br>劣化 | |

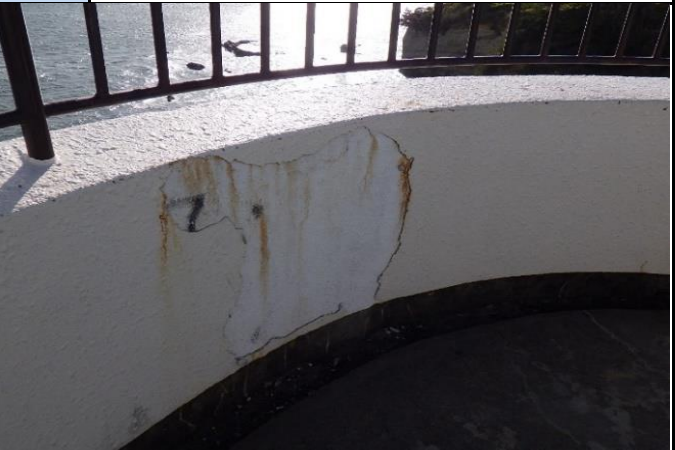
| 部位 | 外部 | 部位 | 外部 |

| [状況]<br>劣化 | | [状況]<br>劣化 | |

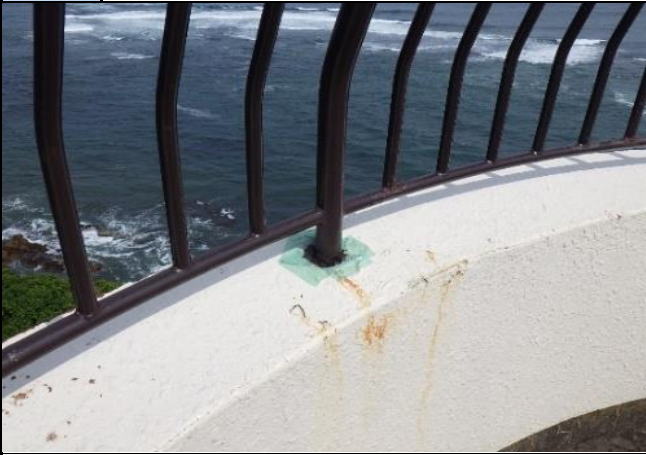
| 部位 | 外部 | 部位 | 電気設備 |

| 部位 | 外部 | 部位 | 電気設備 |
|---|---|---|---|
| [状況] | 劣化 | [状況] | 錆、絶縁不良 |

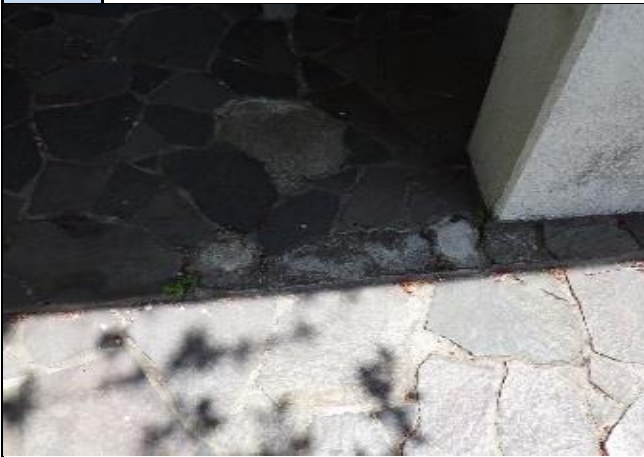
| 部位 | 床 | 部位 | 床 |

| [状況]<br>石材の剥がれ | | [状況]<br>石材の剥がれ | |

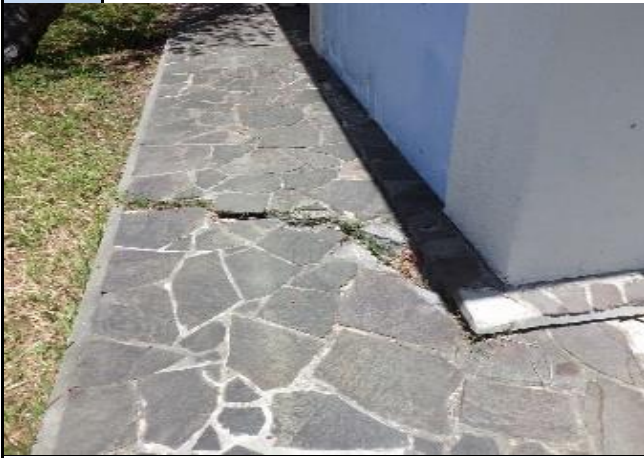
| 部位 | 床 | 部位 | 外壁 |

| [状況]<br>石材の剥がれ | | [状況]<br>シーリング劣化 | |

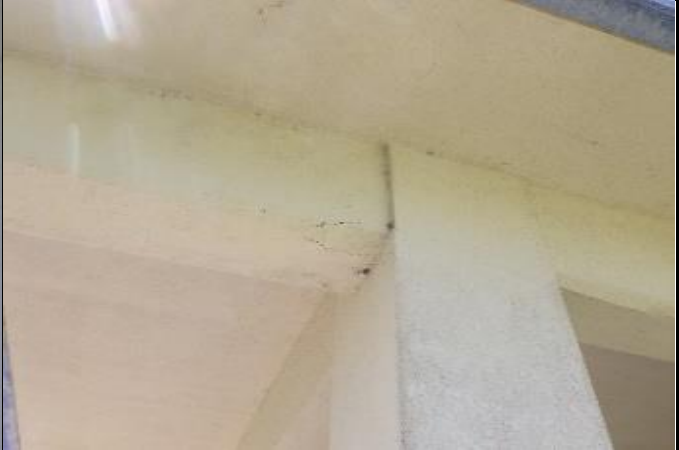
| 部位 | 内部 | 部位 | 内部 |

| 部位 | 内部 | 部位 | 内部 |
|---|---|---|---|
| [状況]<br>破損 | | [状況]<br>塗膜剥離 | |

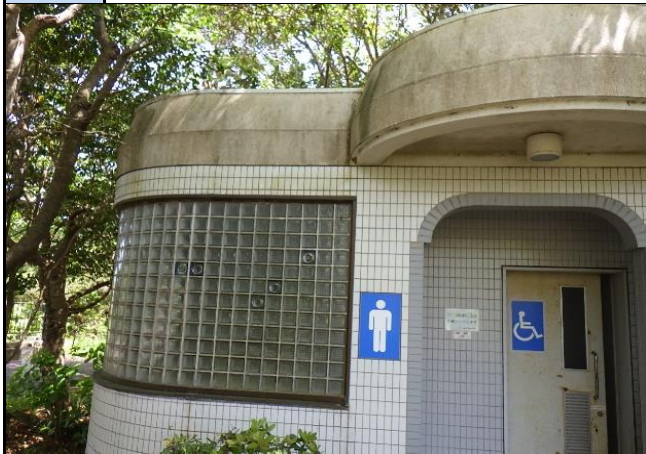
| 部位 | 外壁 | 部位 | 外壁 |

| [状況]<br>コンクリート劣化 | | [状況]<br>コンクリート劣化 | |

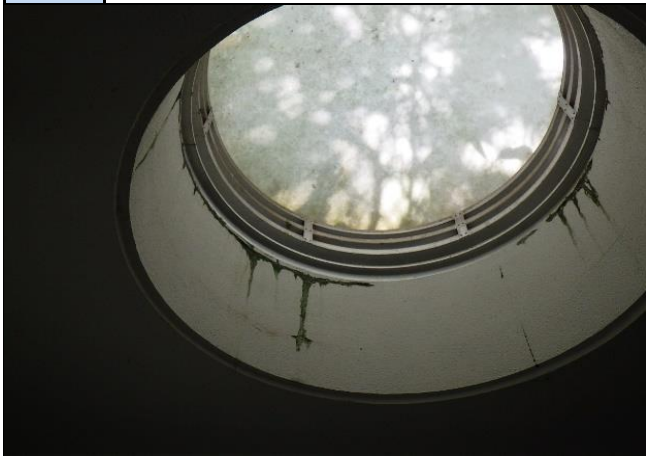
| 部位 | 内部 | 部位 | 内部建具 |

| [状況]<br>クラック | | [状況]<br>劣化 | |

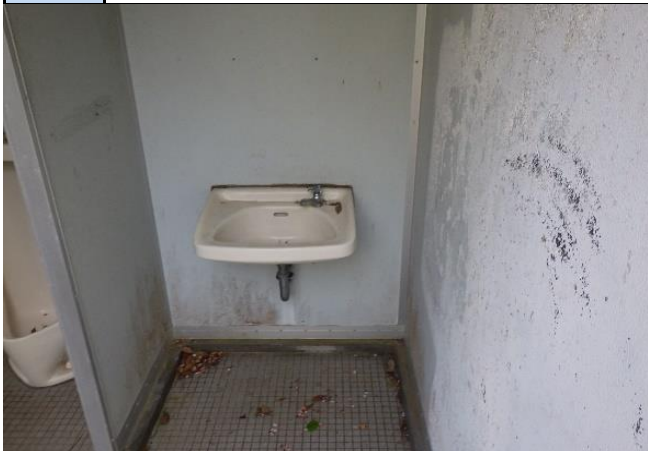
| 部位 | 内部 | 部位 | 多目的トイレ |

| [状況]<br>壁材劣化 | | [状況]<br>悪戯多発、戸の破損により封鎖中 | |

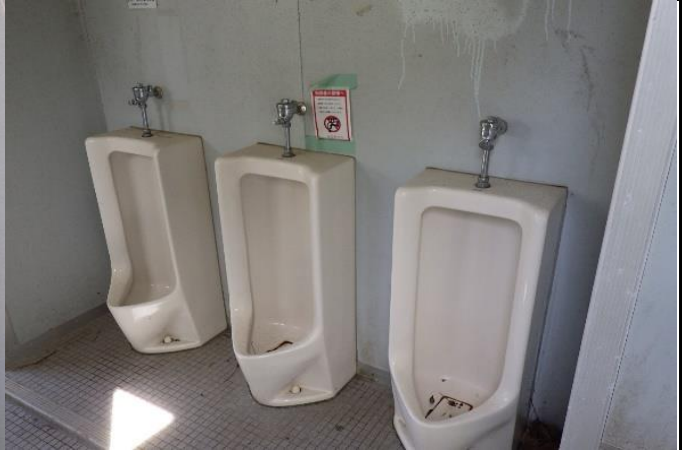
| 部位 | 電気設備 | 部位 | 小便器 |

| [状況]<br>錆 | | [状況]<br>故障 | |

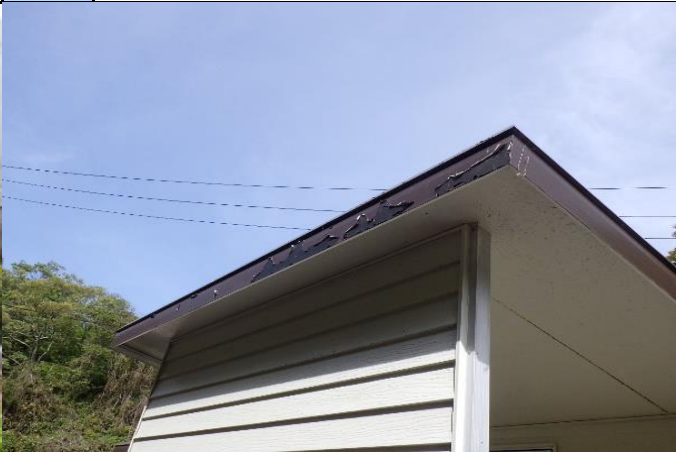
| 部位 | 屋根 | 部位 | 屋根 |

| [状況]<br>錆 | | [状況]<br>劣化 | |

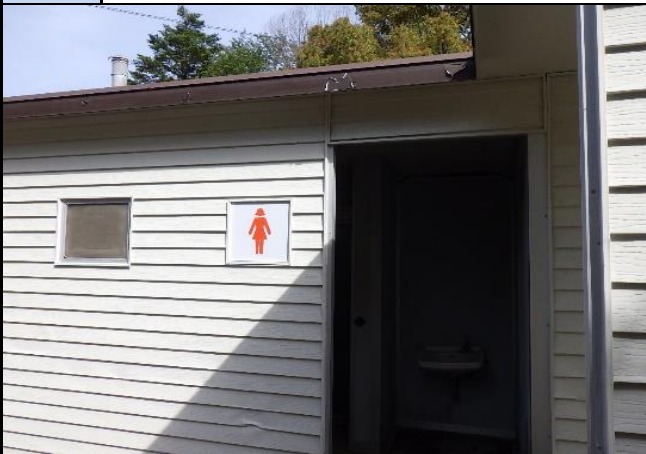
| 部位 | 外壁 | 部位 | 内部 |

| [状況]<br>変形 | | [状況]<br>壁材劣化 | |

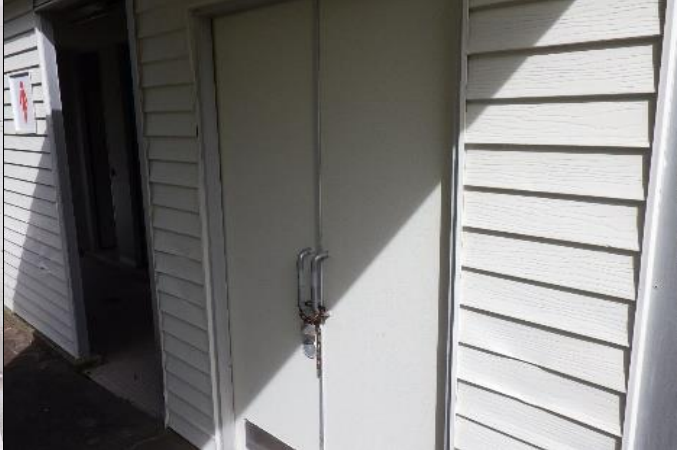
| 部位 | 電気設備 | 部位 | 多目的トイレ |

| [状況]<br>錆 | | [状況]<br>悪戯多発、戸の破損により封鎖中 | |

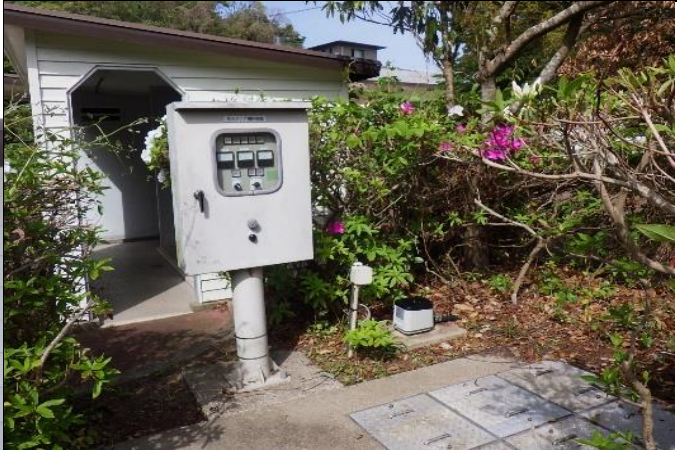
| 部位 | 樋 | 部位 | 污水設備 |

| [状況]<br>押さえ破損 | | [状況]<br>ポンプ故障 | |

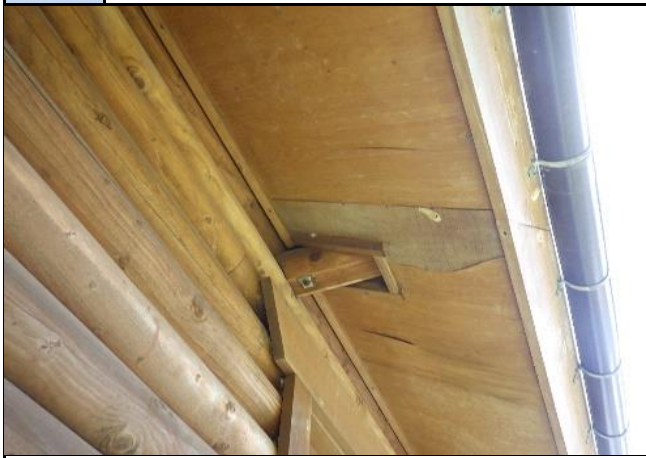
| 部位 | 屋根 | 部位 | 内部 |

| [状況]<br>板材破損 | | [状況]<br>錆、腐食 | |

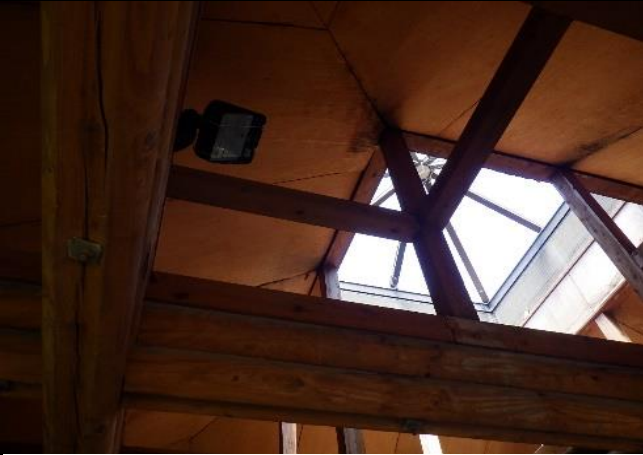
| 部位 | 内部 | 部位 | 内部 |

| 部位 | 内部 | 部位 | 内部 |
|---|---|---|---|
| [状況] | 木材劣化 | [状況] | 壁材劣化 |

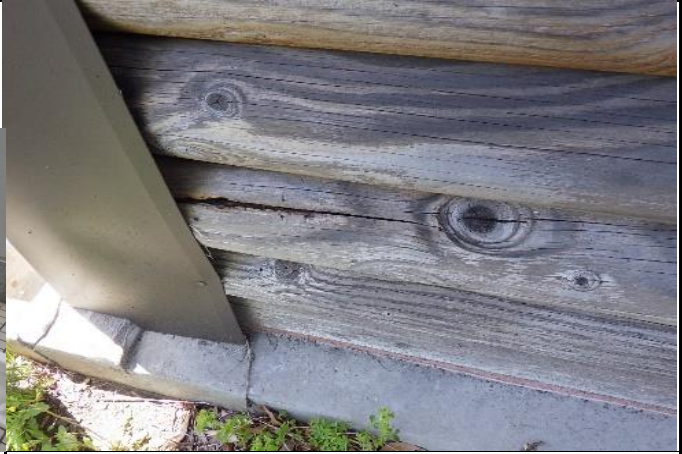
| 部位 | 内部 | 部位 | 内部 |
|---|---|---|---|
| 部位 | 内部 | 部位 | 外壁 |

| 部位 | 内部 | 部位 | 内部 |
|---|---|---|---|
| [状況] | 劣化 | [状況] | 木材腐食 |

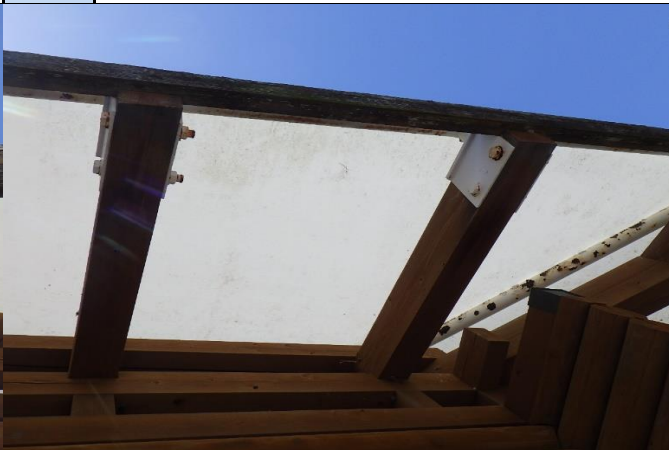
| 部位 | 外部 | 部位 | 外部 |

| 部位 | 外部 | 部位 | 外部 |
|---|---|---|---|
| [状況]<br>木材劣化、錆 | | [状況]<br>木材劣化、錆 | |

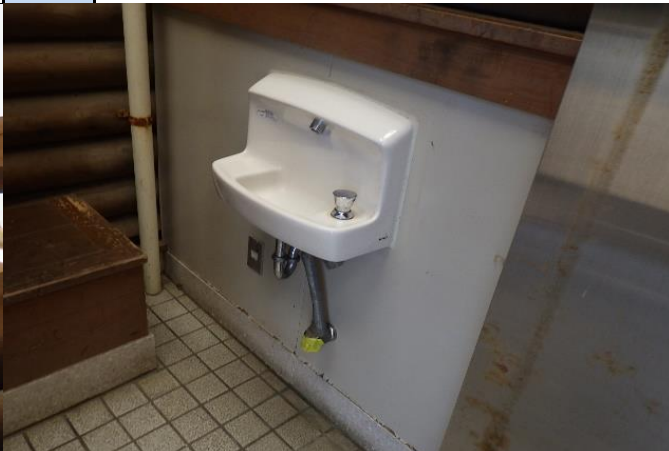
| 部位 | 外部 | 部位 | 外部 |
|---|---|---|---|
| 部位 | 内部 | 部位 | 内部 |

| 部位 | 外部 | 部位 | 外部 |
|---|---|---|---|
| [状況]<br>錆 | | [状況]<br>錆、壁材劣化 | |

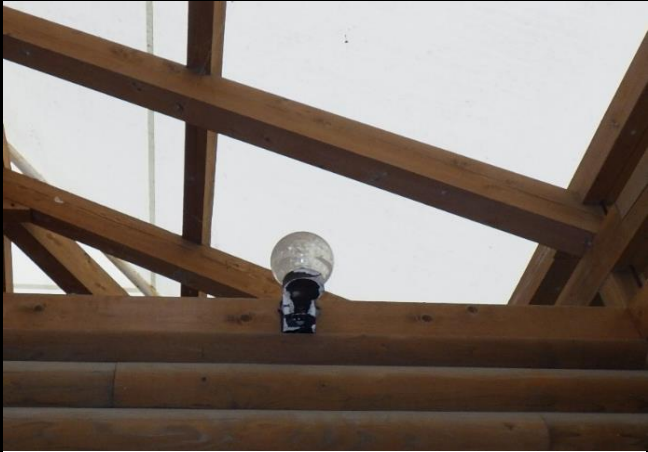
| 部位 | 電気設備 | 部位 | |

| [状況]<br>錆 | | [状況] | |
