## 劣化度診断報告書【様式1】

| 施設名 | 三崎公園 | | | 調査日 | 令和 6 年 6 月 20 日 | | |
| 棟 名 | 野外ステージ | | | 部等名 | 一般財団法人いわき市公園緑地観光公社 | 課等名 | 施設管理課 |

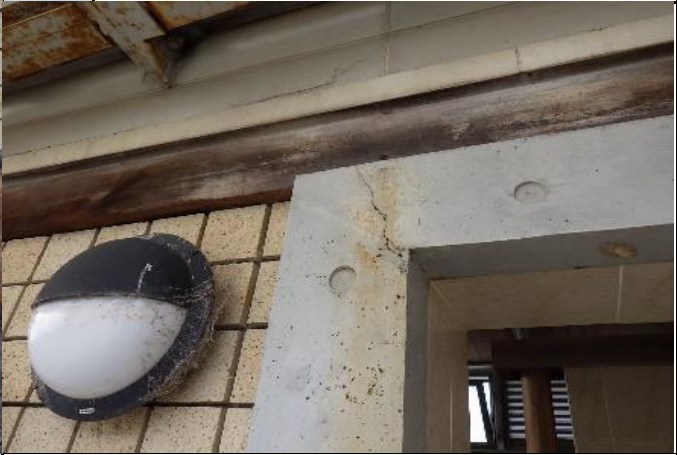
| 部位 | 外壁 | 部位 | 外壁 |

| [状況]<br>木材劣化 | | [状況]<br>亀裂 | |

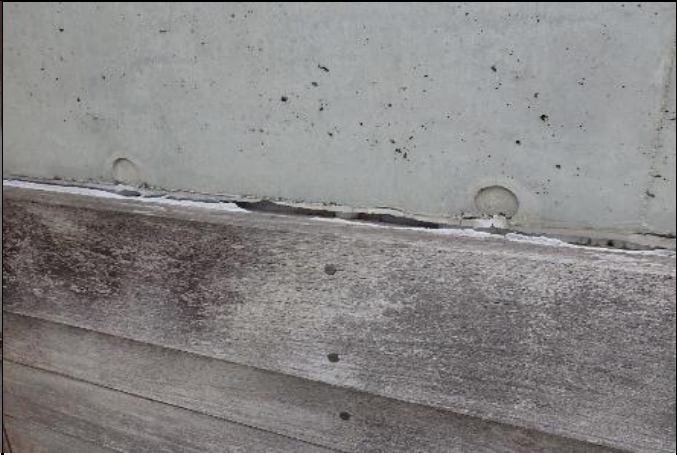
| 部位 | 外壁 | 部位 | 外壁 |

| [状況]<br>亀裂、シーリング劣化 | | [状況]<br>シーリング劣化 | |

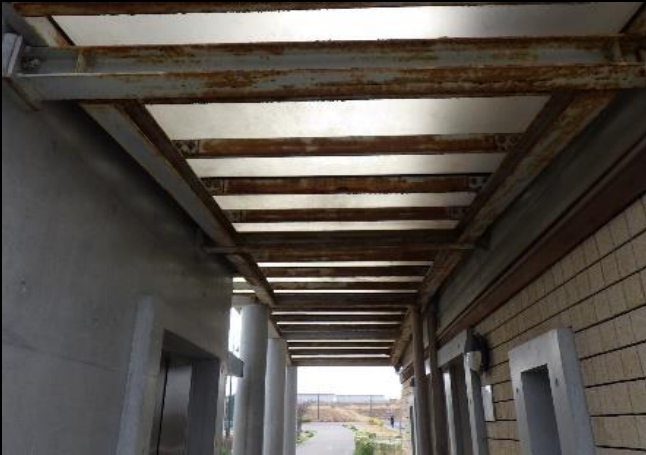
| 部位 | 屋根 | 部位 | 外壁 |

| [状況]<br>錆 | | [状況]<br>塗膜剥離 | |

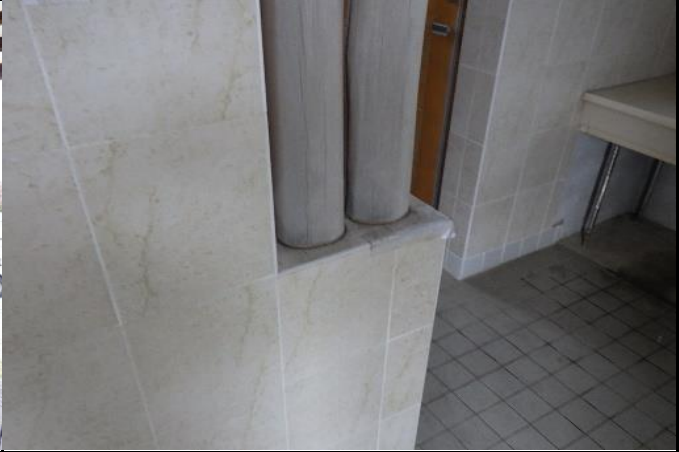
| 部位 | 内部 | 部位 | 内部 |

| No. | 劣化箇所 | 劣化及び不具合の内容 | 今後の対応 |
|---|---|---|---|
| 4 | 内部 | タイル剥れ | |

| [状況]<br>タイル破損 | | [状況]<br>タイル破損 | |

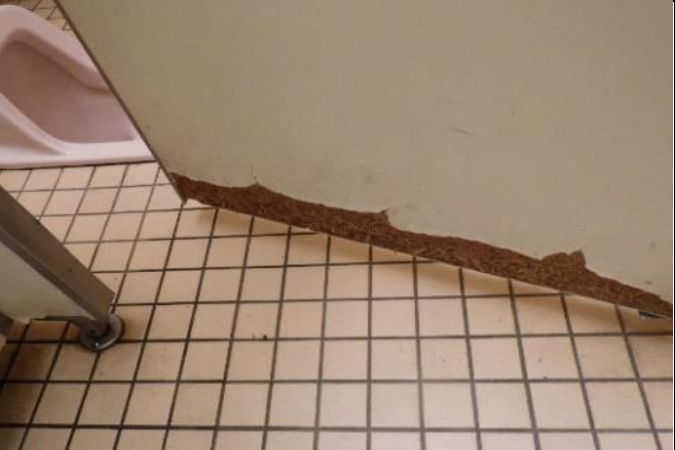
| 部位 | 外部建具 | 部位 | トイレブース |

| No. | 劣化箇所 | 劣化及び不具合の内容 | 今後の対応 |
|---|---|---|---|
| 2 | トイレブース | 板材の表面が剥離している | |

| [状況]<br>変形 | | [状況]<br>板材の表面が剥離している | |

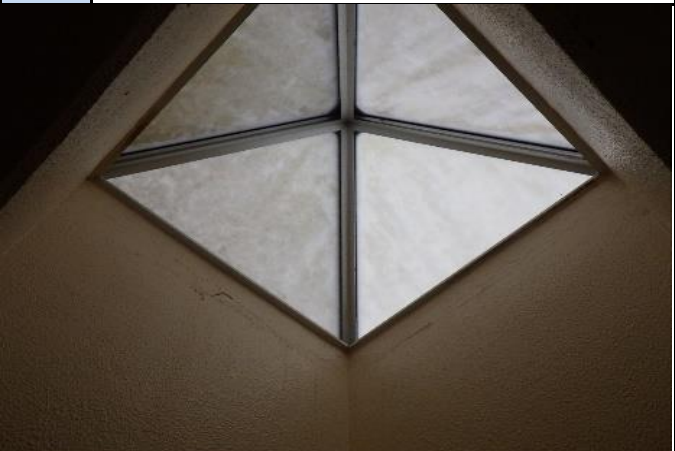
| 部位 | 内部 | 部位 | 内部 |

| [状況]<br>劣化 | | [状況]<br>亀裂 | |

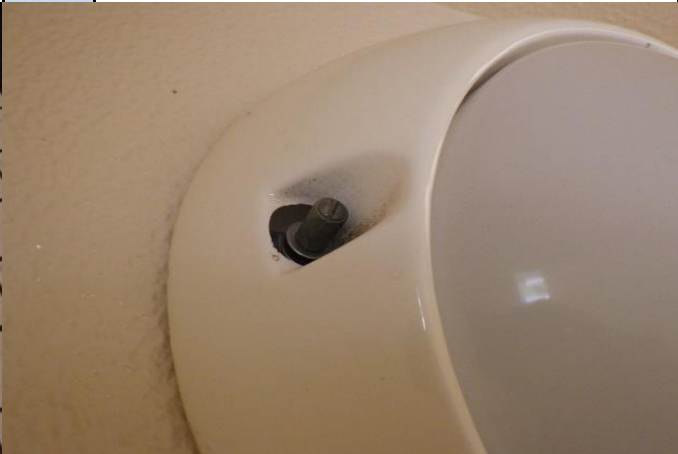
| 部位 | 内部 | 部位 | 電気設備 |

| 部位 | 内部 | 部位 | 電気設備 |
|---|---|---|---|
| [状況]<br>変形 | | [状況]<br>ボトル部分破損 | |

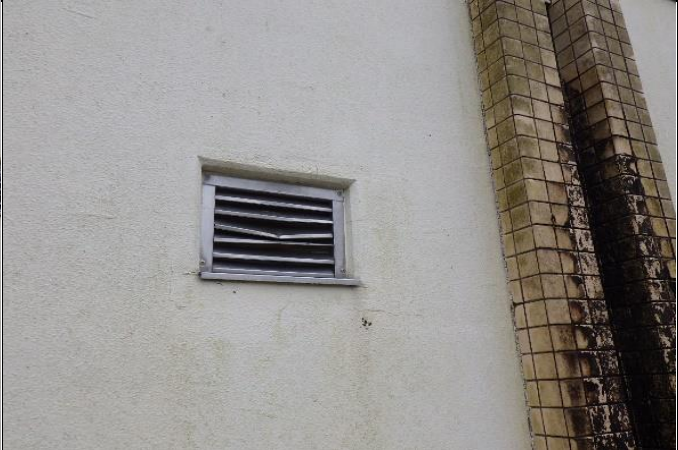
| 部位 | 外部 | 部位 | 外壁・外部建具 |

| 部位 | 外部 | 部位 | 外壁・外部建具 |
|---|---|---|---|
| [状況]<br>ガラス破損 | | [状況]<br>ひび・変形 | |

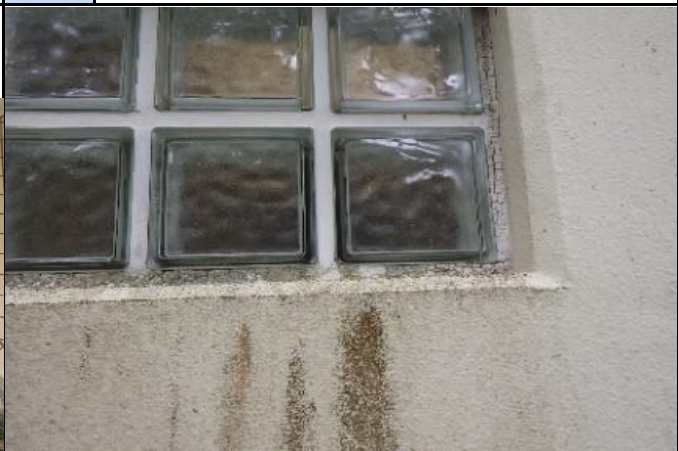
| 部位 | 外部 | 部位 | 外壁・外部建具 |
|---|---|---|---|
| 部位 | 外部 | 部位 | 外壁 |

| 部位 | 外部 | 部位 | 外壁・外部建具 |
|---|---|---|---|
| [状況]<br>給水管が露出している | | [状況]<br>シーリングが切れている | |

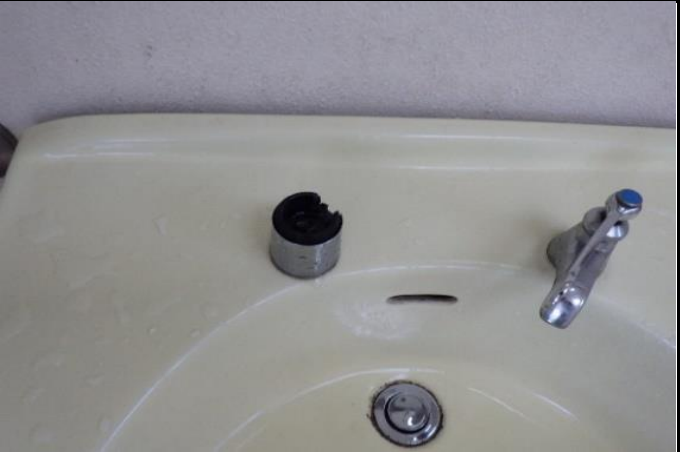
| 部位 | 内部 | 部位 | 衛生設備 |

| 部位 | 内部 | 部位 | 衛生設備 |
|---|---|---|---|
| [状況] | 塗膜剥離 | [状況] | 欠損している |

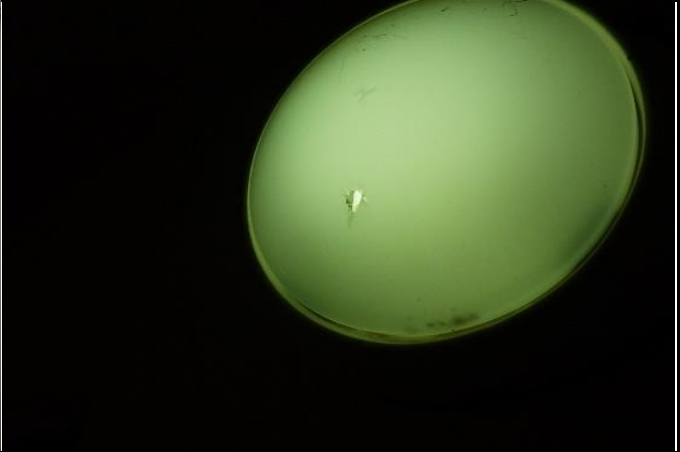
| 部位 | 内部 | 部位 | 衛生設備 |
|---|---|---|---|
| 部位 | 衛生設備 | 部位 | 電気設備 |

| 部位 | 内部 | 部位 | 衛生設備 |
|---|---|---|---|
| [状況] | 故障中 | [状況] | 破損 |

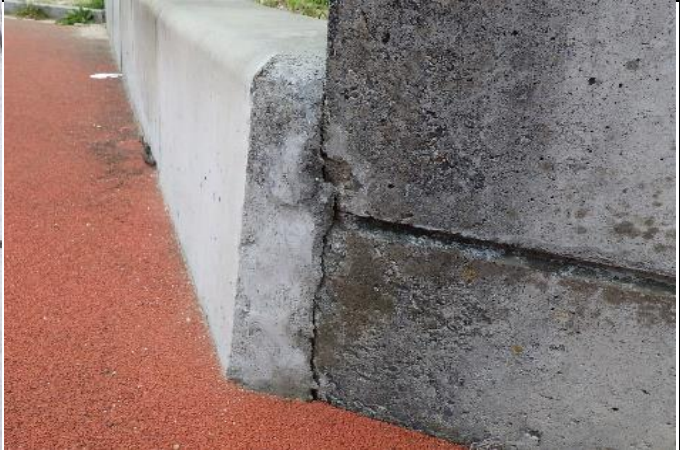
| 部位 | 外部建具 | 部位 | 外壁 |

| [状況]<br>木材劣化 | | [状況]<br>破損 | |

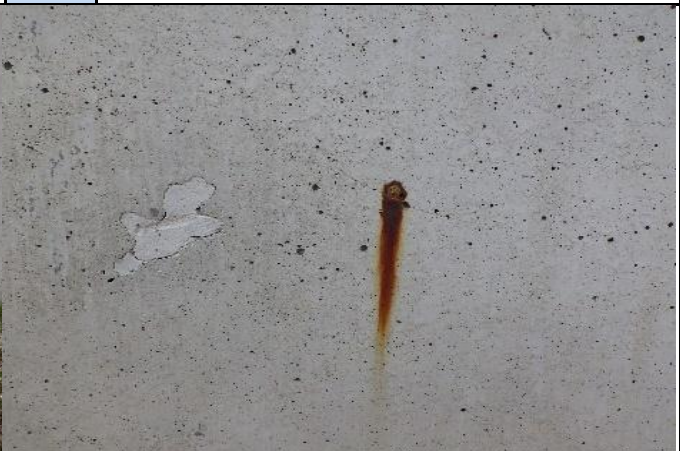
| 部位 | 外壁 | 部位 | 外壁 |

| [状況]<br>コンクリート劣化 | | [状況]<br>錆 | |

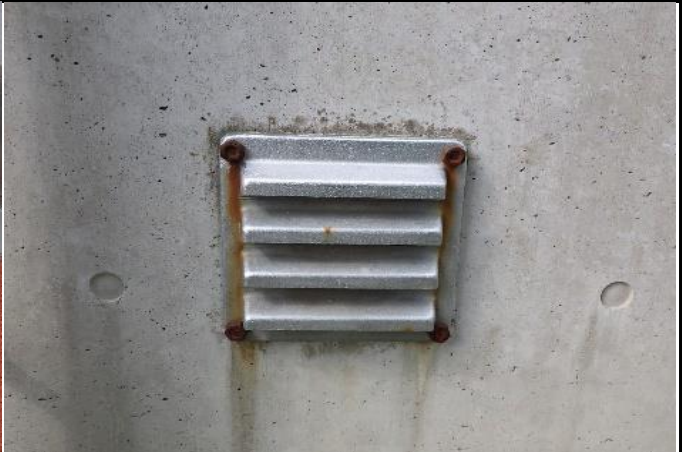
| 部位 | 外壁 | 部位 | 外部建具 |

| [状況]<br>コンクリート劣化 | | [状況]<br>錆 | |

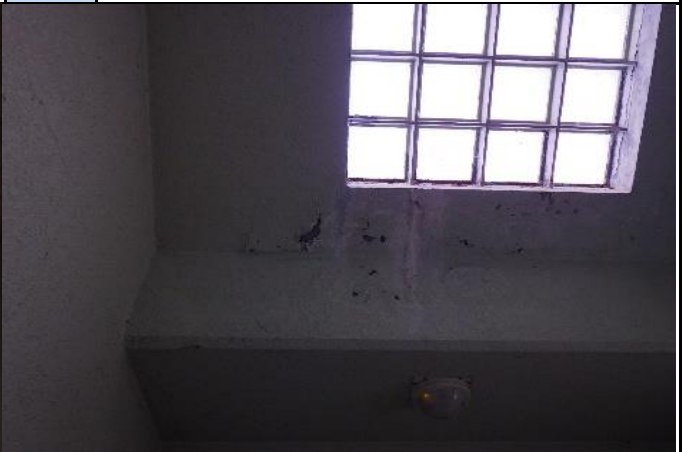
| 部位 | 内部 | 部位 | 内部 |

| [状況]<br>塗膜剥離 | | [状況]<br>塗膜剥離 | |

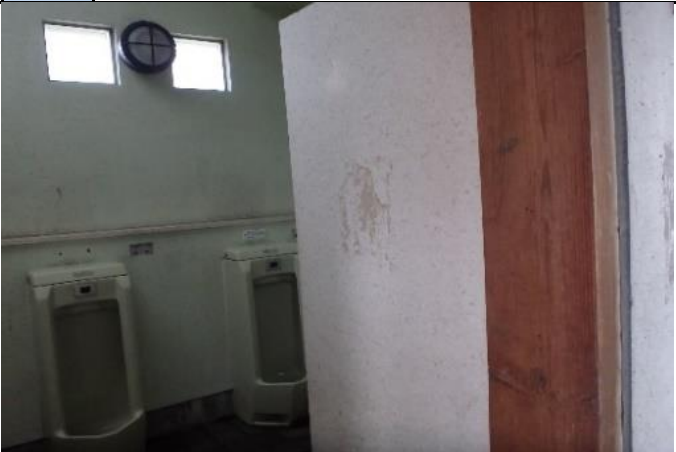
| 部位 | 内部 | 部位 | 内部 |

| [状況]<br>コンクリート劣化 | | [状況]<br>劣化 | |

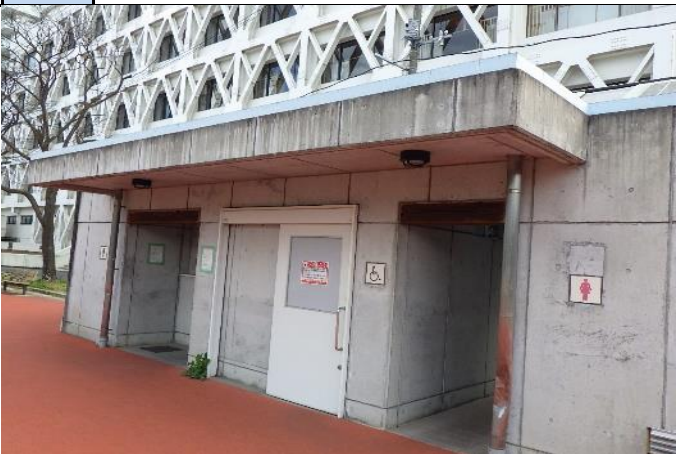
| 部位 | 外部蛇口 | 部位 | 雨樋 |

| [状況]<br>撤去 | | [状況]<br>破損 | |

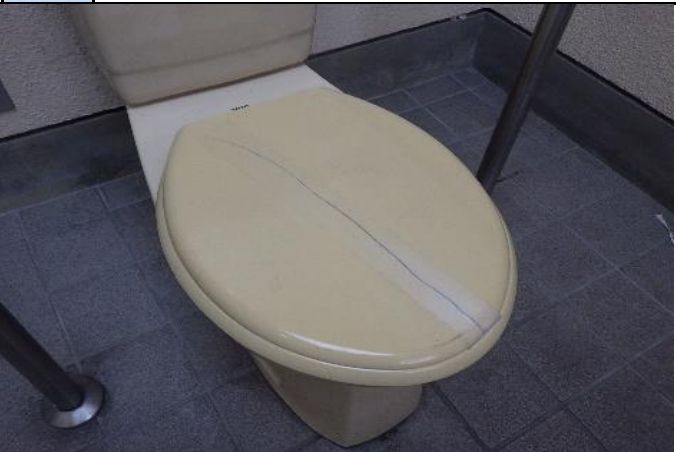
| 部位 | 子ども用小便器 | 部位 | 様式 |

| [状況]<br>破損 | | [状況]<br>破損 | |

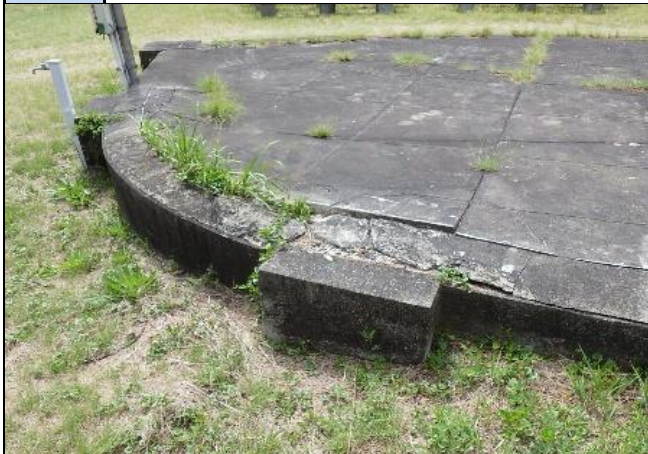
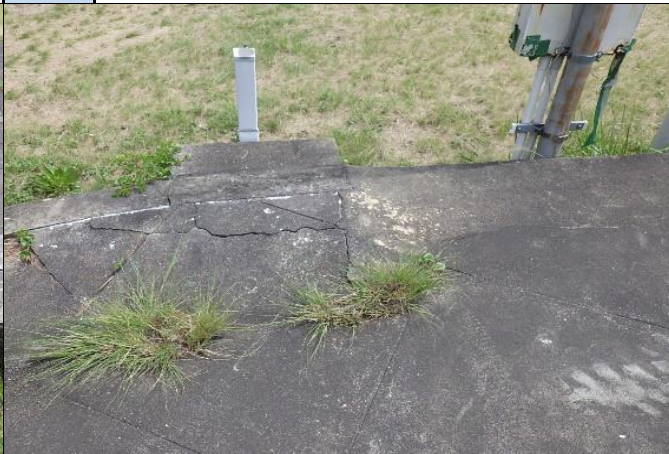
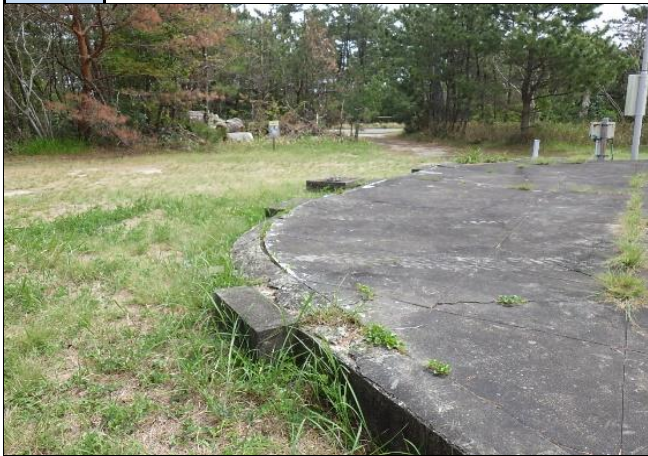
| 部位 | ステージ | 部位 | ステージ |

| [状況]<br>破損 | | [状況]<br>破損 | |

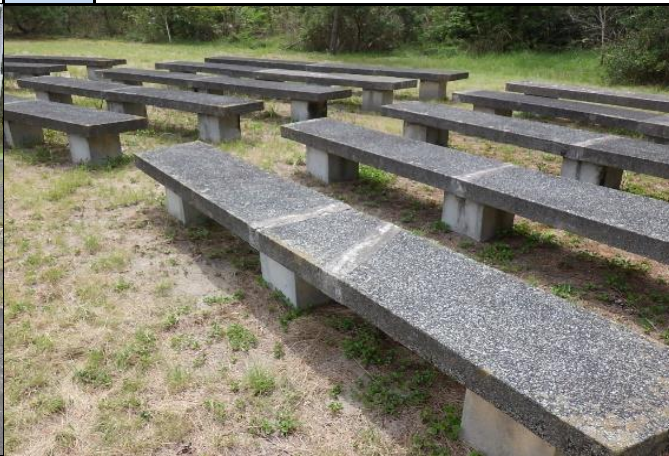
| 部位 | ステージ | 部位 | 観客席 |

| [状況]<br>破損 | | [状況]<br>亀裂 | |

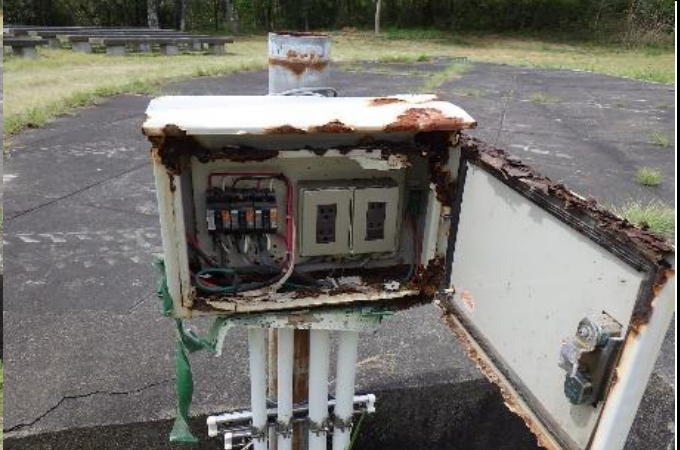
| 部位 | 手洗い場 | 部位 | 電気設備 |

| [状況]<br>使用禁止 | | [状況]<br>錆 | |

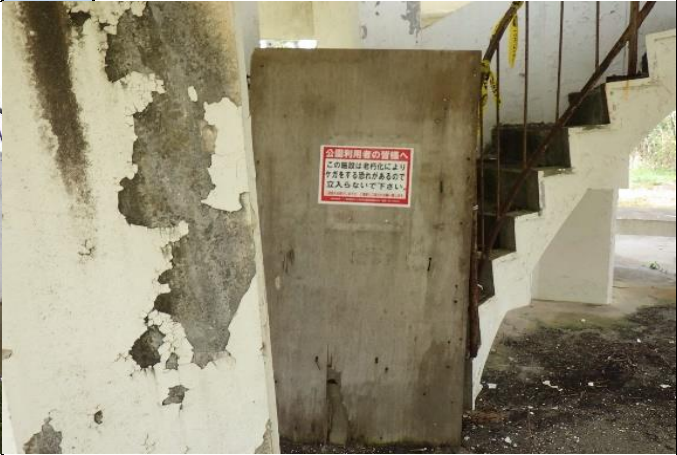
| 部位 | 全景・外壁 | 部位 | 入口 |

| [状況]<br>亀裂、塗膜剥離 | | [状況]<br>封鎖中 | |

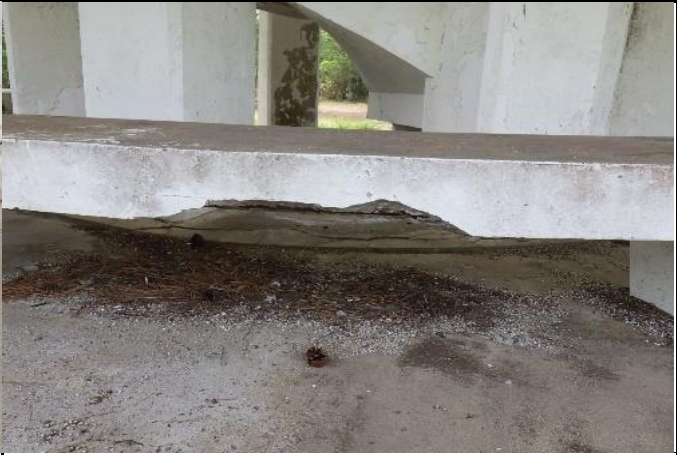
| 部位 | 基礎 | 部位 | 手すり |

| [状況]<br>亀裂、破損、沈下、ずれ | | [状況]<br>破損 | |

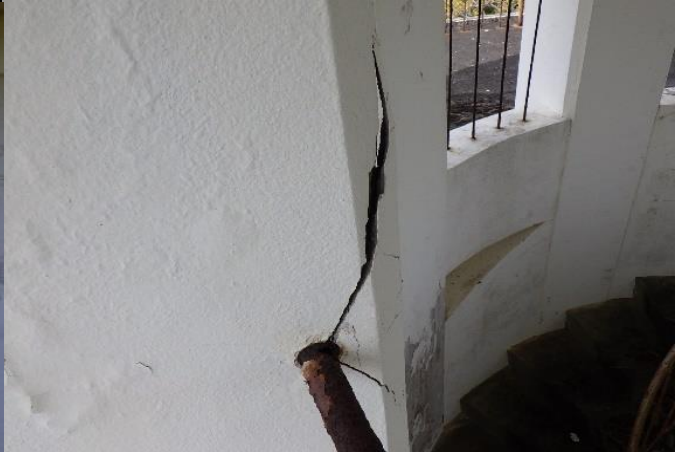
| 部位 | 雨樋 | 部位 | 内部（壁） |

| [状況]<br>欠損 | | [状況]<br>破損 | |

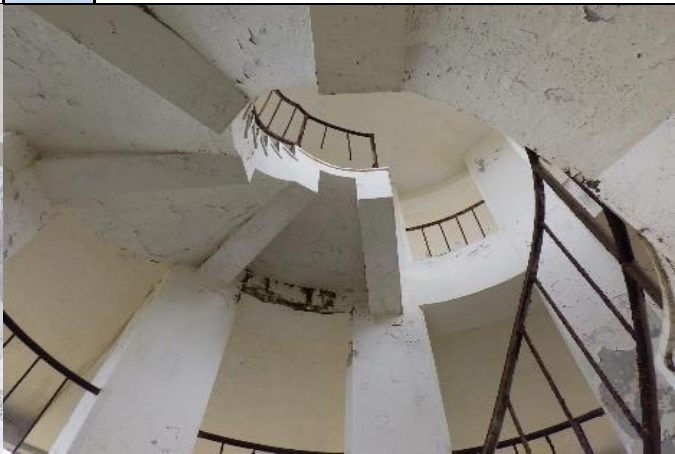
| 部位 | 内部（壁） | 部位 | 内部（壁） |

| [状況]<br>塗膜剥離 | | [状況]<br>塗膜剥離 | |

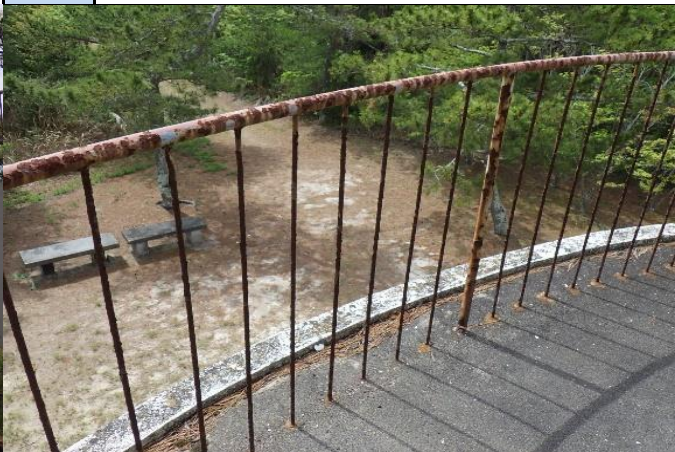
| 部位 | 手摺 | 部位 | 手摺 |

| [状況]<br>ぐらつき及び腐食がある | | [状況]<br>ぐらつき及び腐食がある | |

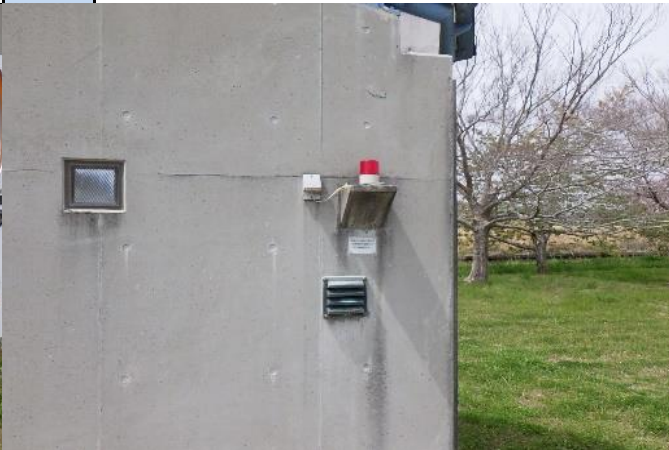
| 部位 | 外壁 | 部位 | 外壁 |

| [状況]<br>錆、亀裂 | | [状況]<br>コンクリート劣化 | |

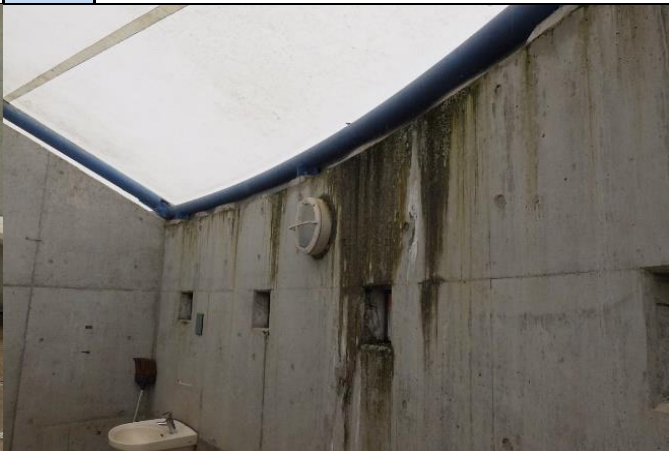
| 部位 | 内部（壁） | 部位 | 内部（壁） |

| [状況]<br>コンクリート劣化 | | [状況]<br>雨漏りの跡がある、汚れ | |

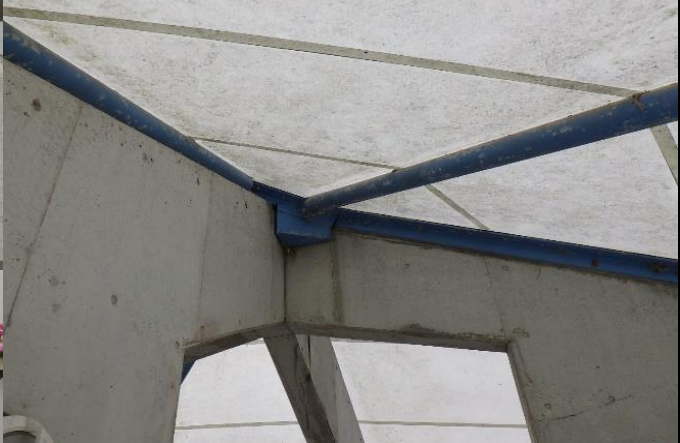
| 部位 | 内部（壁） | 部位 | 内部 |

| [状況]<br>コンクリート劣化 | | [状況]<br>錆 | |

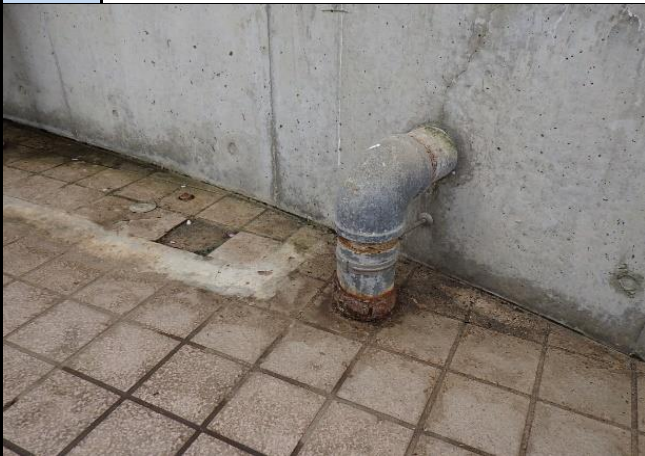
| 部位 | 床 | 部位 | 女子トイレ |

| [状況]<br>劣化 | | [状況]<br>故障 | |

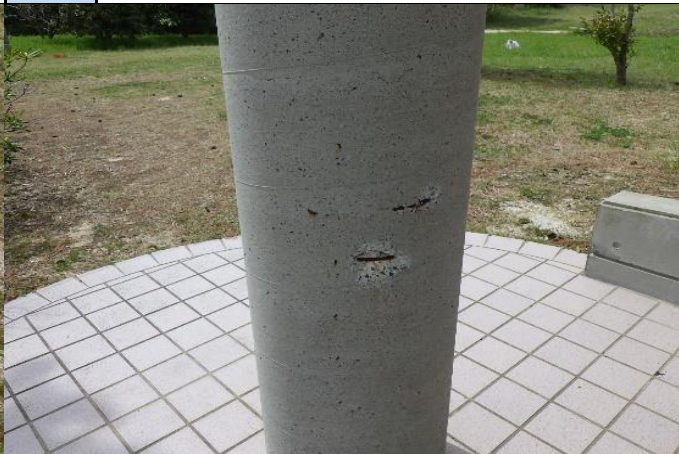
| 部位 | 外部 | 部位 | 外部 |

| 部位 | 外部 | 部位 | 外部 |
|---|---|---|---|
| [状況]<br>亀裂 | | [状況]<br>破損 | |

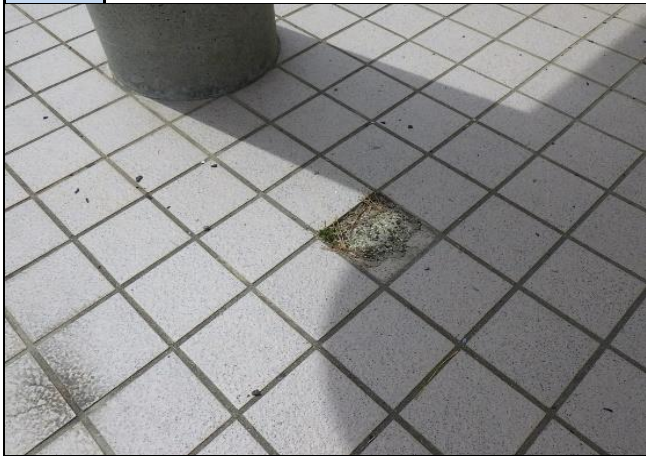
| 部位 | 外部 | 部位 | 外部 |
|---|---|---|---|
| 部位 | 外部 | 部位 | 内部（壁） |

| 部位 | 外部 | 部位 | 外部 |
|---|---|---|---|
| [状況]<br>タイル欠損 | | [状況]<br>コンクリート劣化 | |

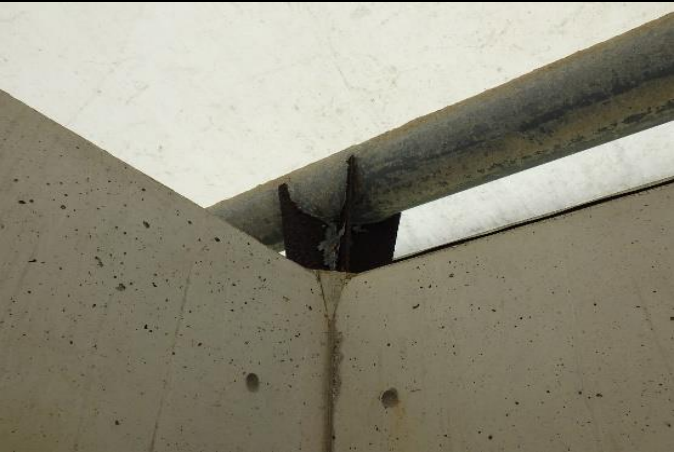
| 部位 | 床 | 部位 | 内部 |

| [状況]<br>破損 | | [状況]<br>錆 | |

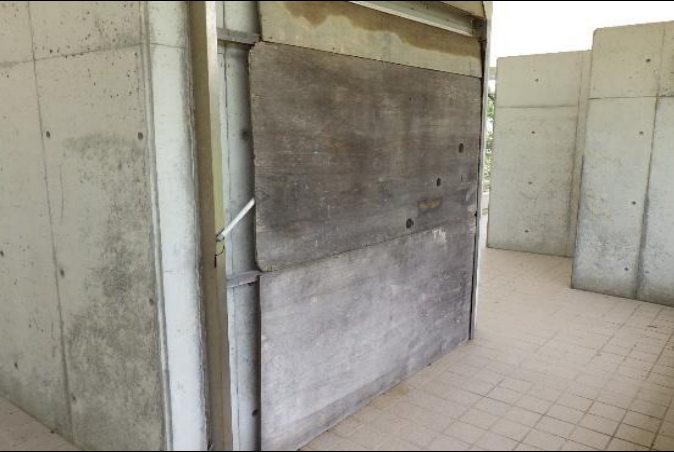
| 部位 | 内部 | 部位 | 多目的トイレ |

| [状況]<br>錆 | | [状況]<br>震災時、扉破損し封鎖中 | |

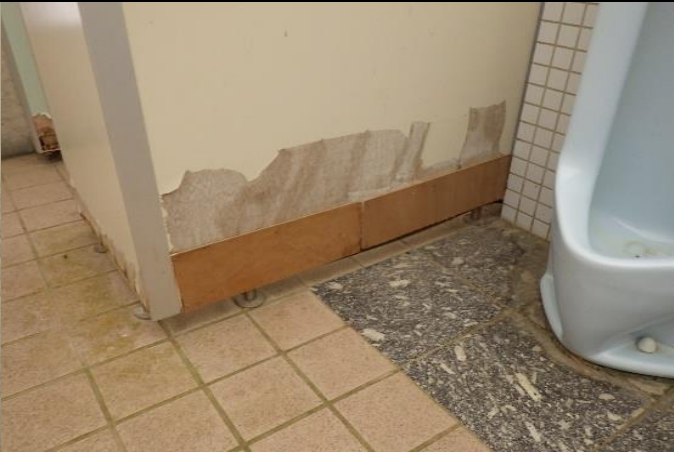
| 部位 | 用具入れ | 部位 | トイレブース |

| [状況]<br>震災時扉破損 | | [状況]<br>板材腐食 | |

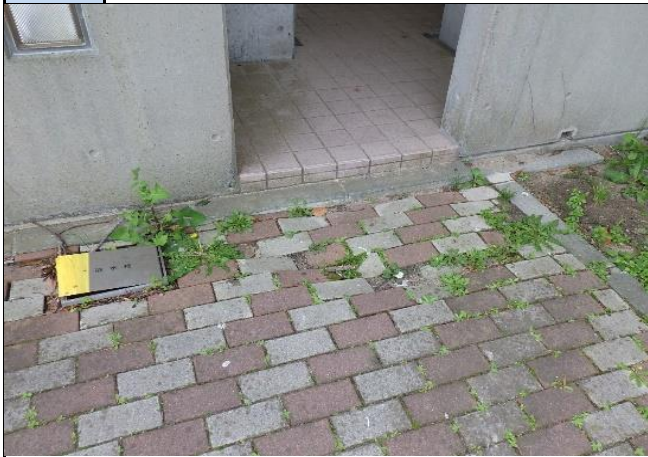
| 部位 | 外部 | 部位 | 内部 |

| [状況]<br>不陸 | | [状況]<br>コンクリート劣化 | |

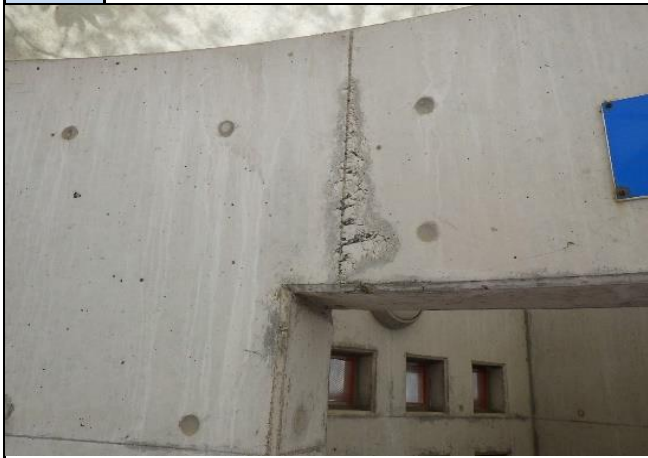
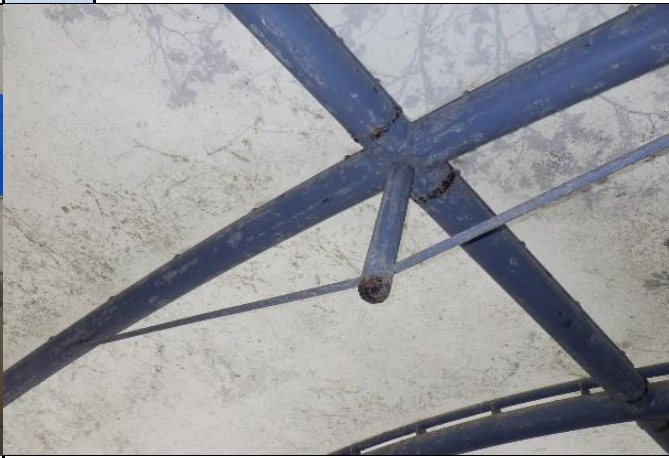
| 部位 | 内部 | 部位 | 内部 |

| [状況]<br>コンクリート劣化 | | [状況]<br>錆 | |

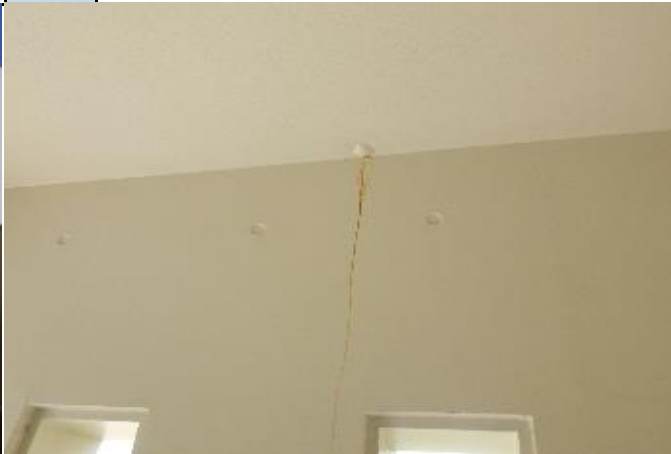
| 部位 | 外壁 | 部位 | 内部（天井） |

| [状況]<br>ひび | | [状況]<br>錆汁 | |

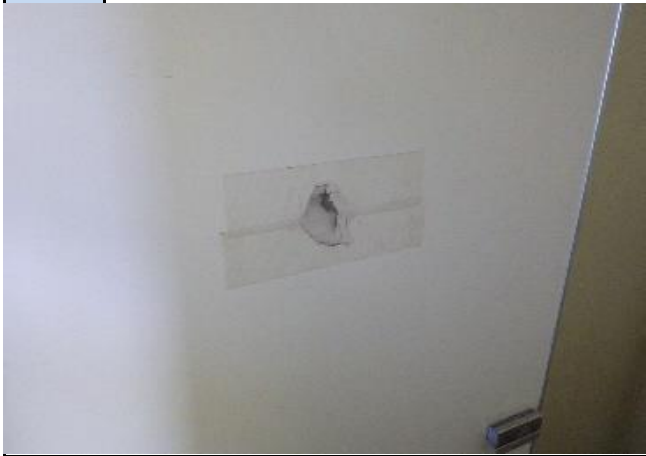
| 部位 | 内部建具 | 部位 | 内部建具 |

| [状況]<br>扉破損 | | [状況]<br>錆 | |

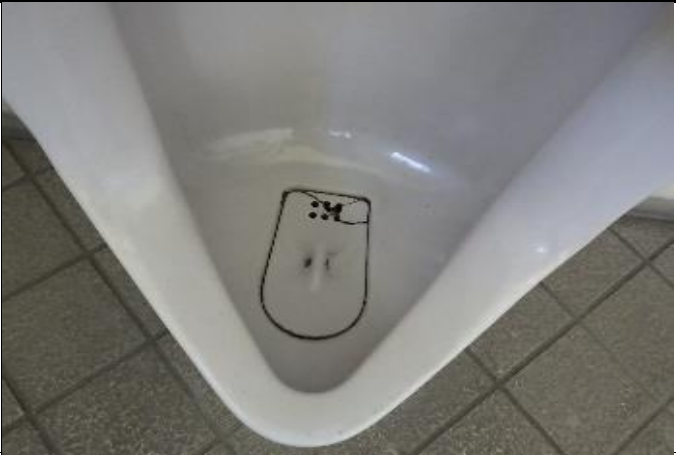
| 部位 | 換気設備 | 部位 | 小便器 |

| [状況]<br>ガラリカバー欠損 | | [状況]<br>破損 | |

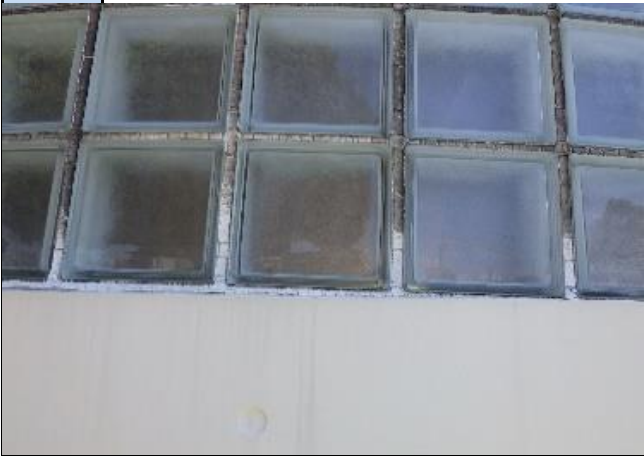
| 部位 | 外部 | 部位 | 内部 |

| [状況]<br>シーリング劣化 | | [状況]<br>亀裂 | |

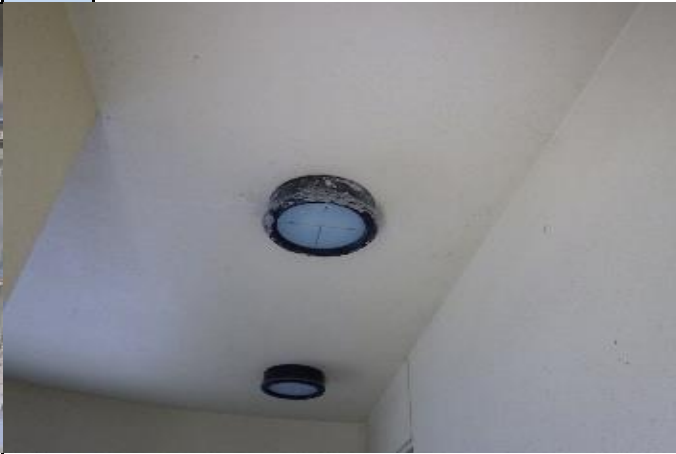
| 部位 | 外部 | 部位 | 電気設備 |

| [状況]<br>ガラス破損 | | [状況]<br>錆 | |

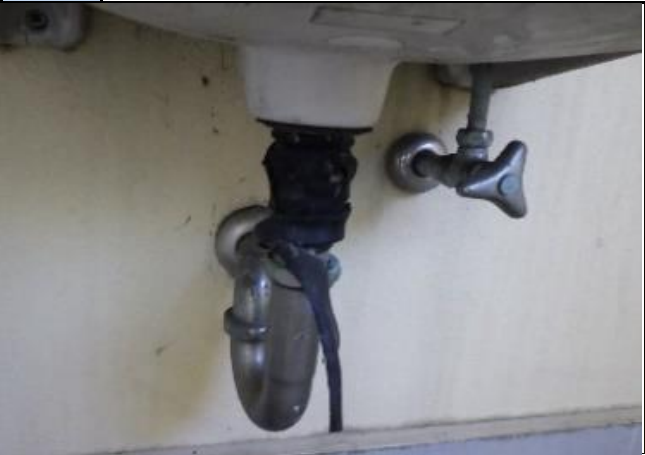
| 部位 | 手洗い場 | 部位 | 内部 |

| 部位 | 手洗い場 | 部位 | 内部 |
|---|---|---|---|
| [状況] | 劣化 | [状況] | 錆 |

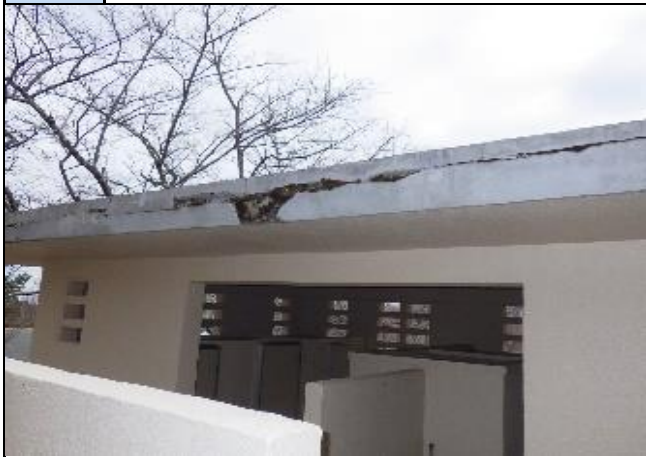
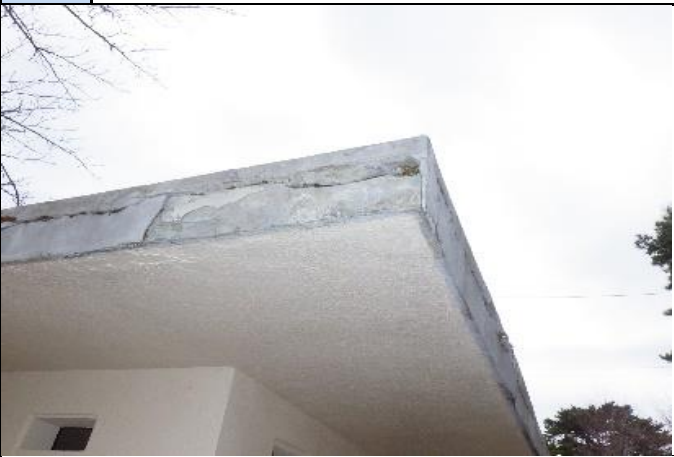
| 部位 | 屋根 | 部位 | 屋根 |

| [状況]<br>ひび割れしている | | [状況]<br>ひび割れしている | |

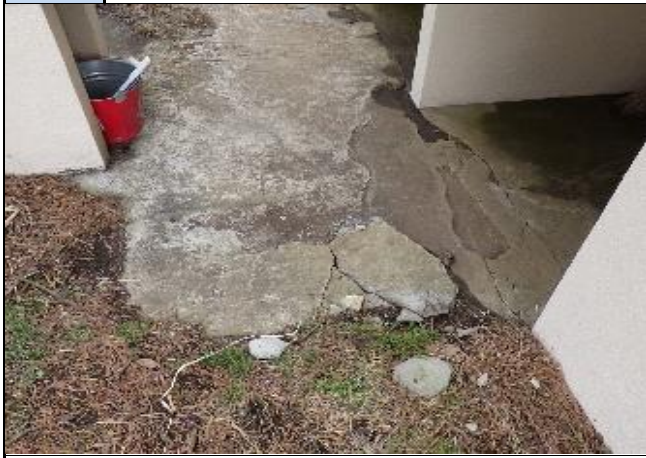
| 部位 | 床 | 部位 | 内部 |

| [状況]<br>コンクリート劣化 | | [状況]<br>タイル破損 | |

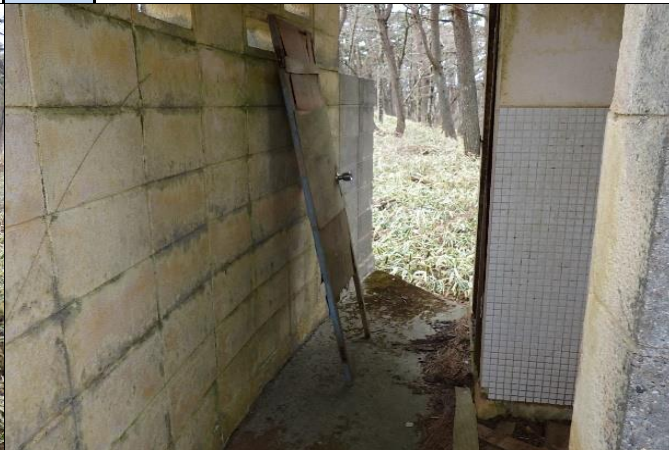
| 部位 | 屋根・外壁 | 部位 | 内部 |

| [状況]<br>劣化 | | [状況]<br>劣化 | |

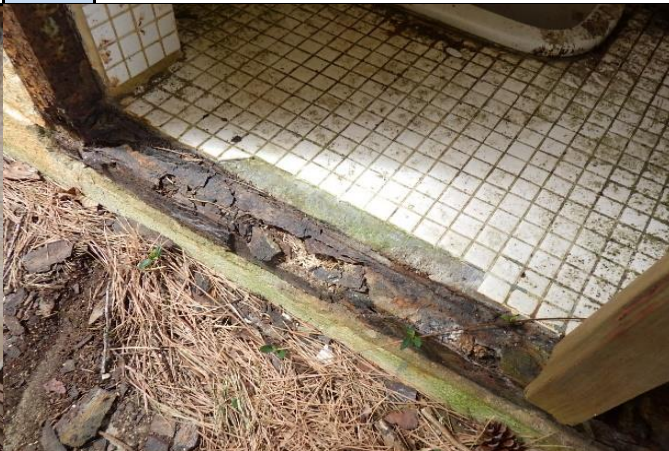
| 部位 | 内部 | 部位 | 内部 |

| [状況]<br>錆 | | [状況]<br>錆 | |

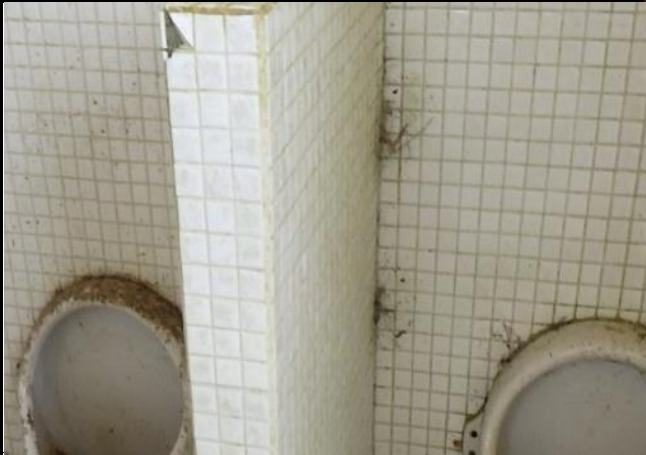
| 部位 | 内部 | 部位 | 外部建具 |

| 部位 | 内部 | 部位 | 外部建具 |
|---|---|---|---|
| [状況] | 破損 | [状況] | 破損 |

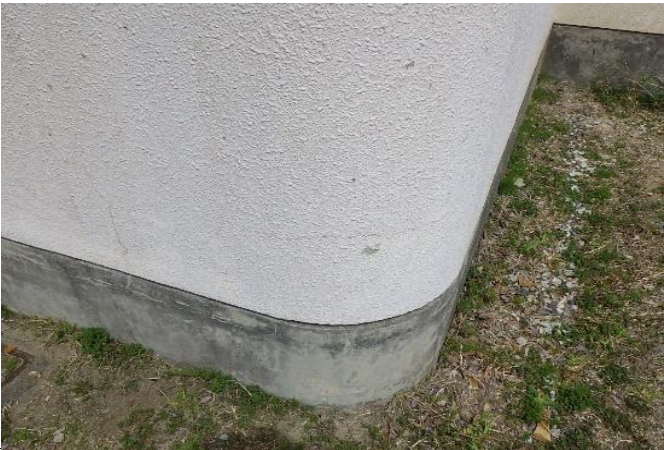
| 部位 | 外壁 | 部位 | 外壁 |

| [状況]<br>亀裂 | | [状況]<br>亀裂、塗膜剥離 | |

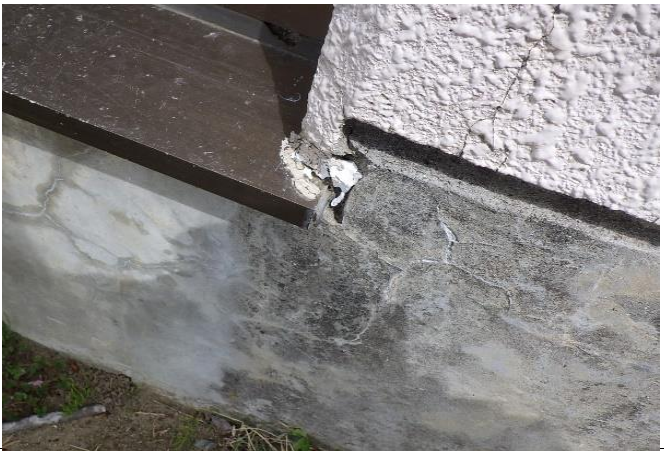
| 部位 | 外壁 | 部位 | 外壁 |

| [状況]<br>亀裂 | | [状況]<br>破損 | |

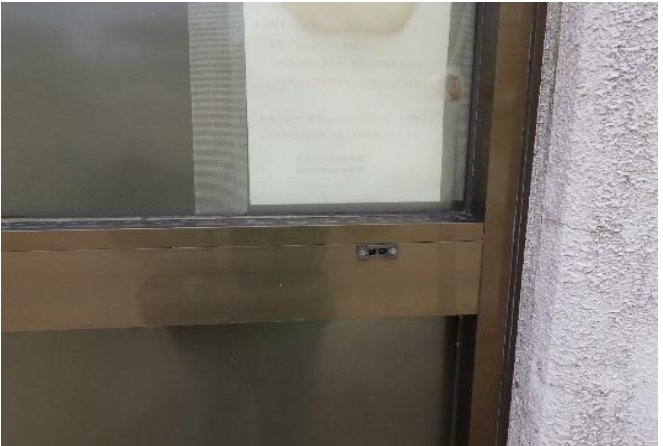
| 部位 | 外部建具 | 部位 | 外部建具 |

| [状況]<br>ガラリカバー欠損 | | [状況]<br>破損 | |

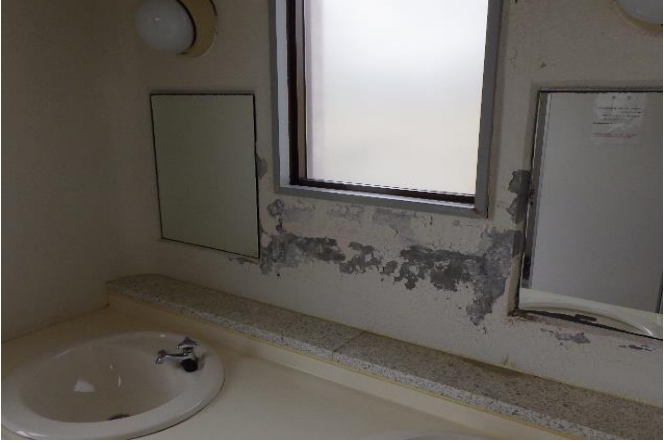
| 部位 | 排水設備 | 部位 | 内部（壁） |

| [状況]<br>破損、詰まり | | [状況]<br>塗膜剥離 | |

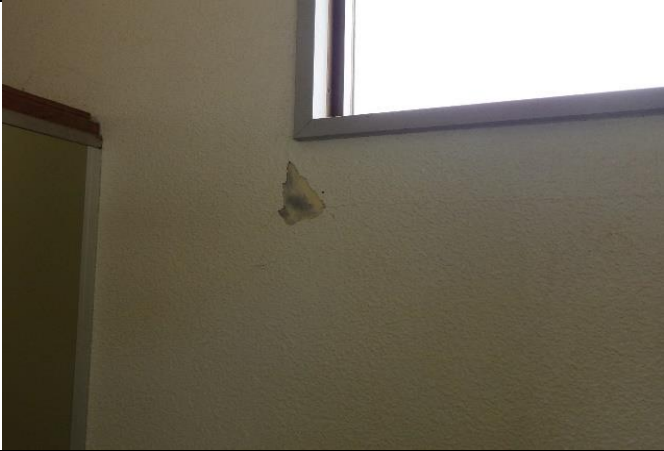
| 部位 | 内部 | 部位 | 内部 |

| [状況]<br>塗膜剥離 | | [状況]<br>塗膜剥離、亀裂 | |

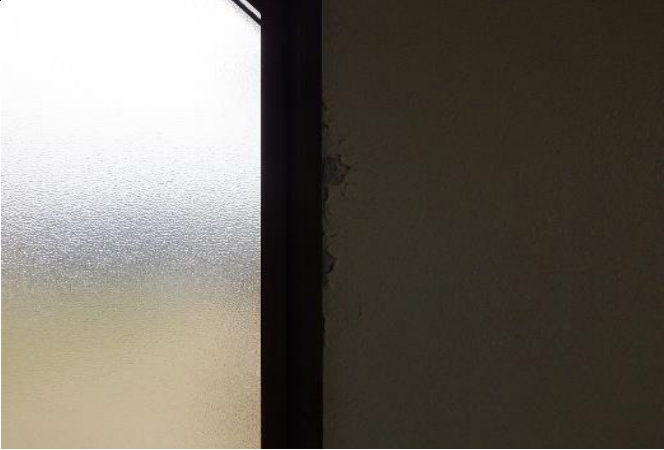
| 部位 | 内部 | 部位 | 内部 |

| [状況]<br>塗膜剥離 | | [状況]<br>塗膜剥離 | |

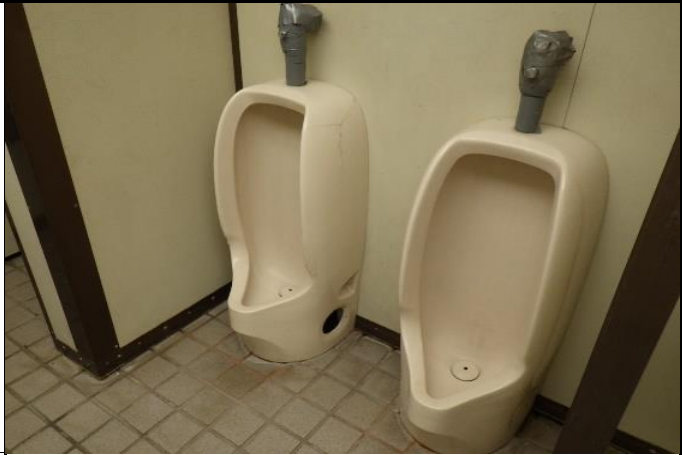
| 部位 | 小便器 | 部位 | 小便器 |

| [状況]<br>破損 | | [状況]<br>部品欠損 | |

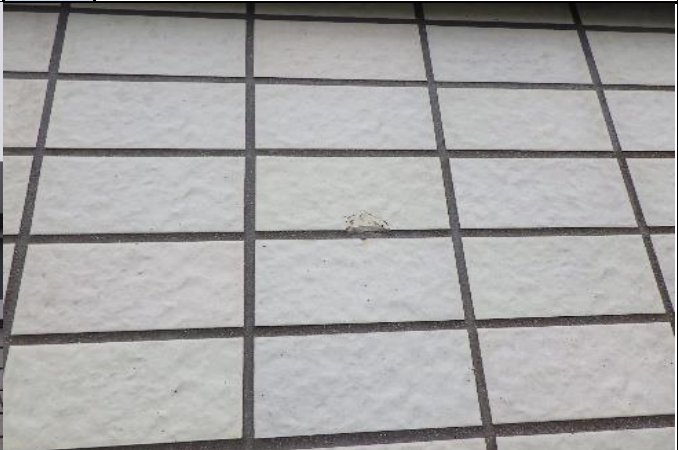
| 部位 | 屋根 | 部位 | 外壁 |

| [状況]<br>劣化 | | [状況]<br>錆汁 | |

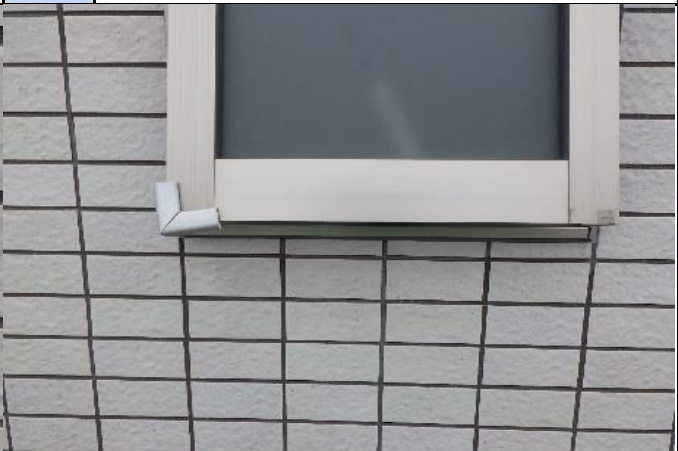
| 部位 | 外壁 | 部位 | 外部 |

| [状況]<br>錆汁 | | [状況]<br>サッシ緩衝材欠損 | |
