## 劣化度診断報告書〔小規模施設用〕（様式3）

| 施設名 | 丹後沢公園 | | | 調査日 | 令和 6 年 6 月 12 日 | | |
| 棟 名 | 便所 | | | 部等名 | 一般社団法人いわき市公園緑地観光公社 | 課等名 | 施設管理課 |

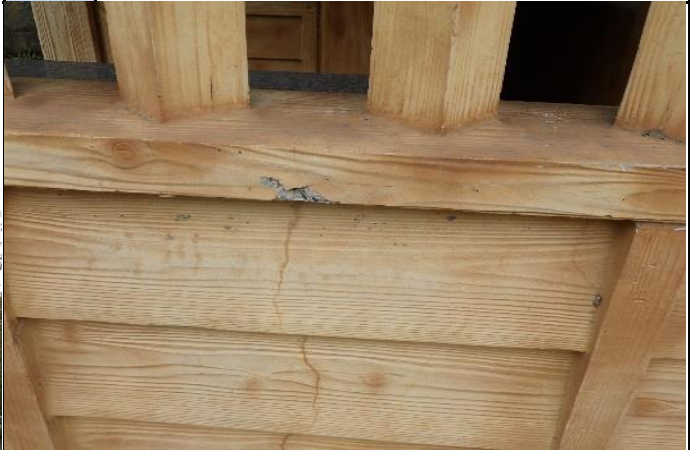
| 部位 | 屋根 | 部位 | 外壁 |

| [状況]<br>屋根材劣化 | | [状況]<br>破損 | |

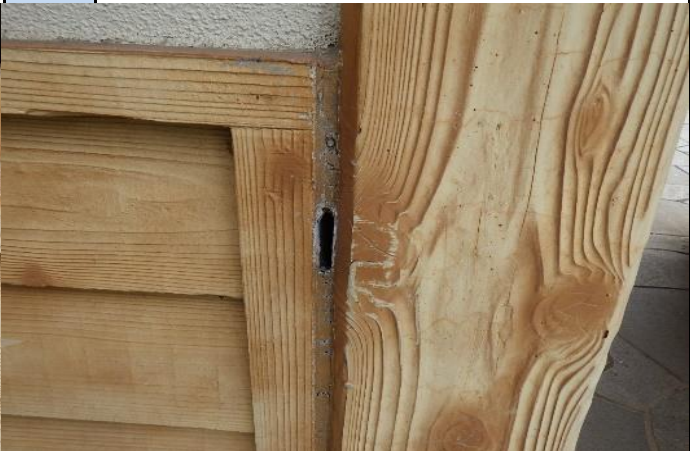
| 部位 | 外壁 | 部位 | 外壁 |

| [状況]<br>破損 | | [状況]<br>シーリング劣化 | |

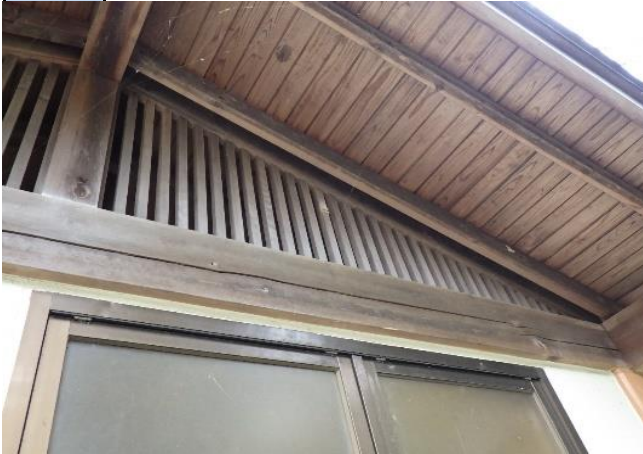
| 部位 | 外壁 | 部位 | 外部建具 |

| [状況]<br>木材割れ | | [状況]<br>シーリング劣化 | |

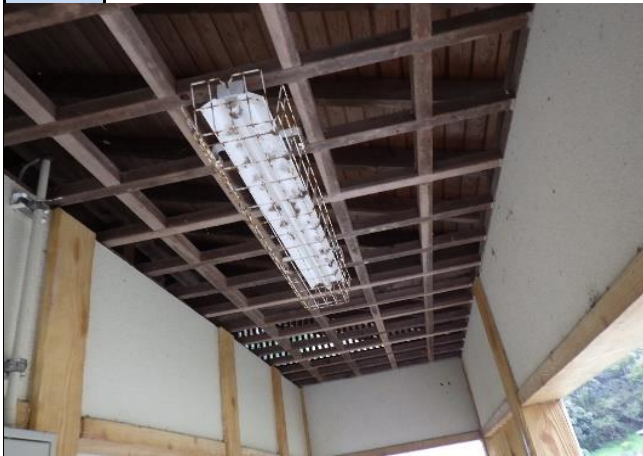
| 部位 | 電気設備 | 部位 | 手洗い場 |

| [状況]<br>錆 | | [状況]<br>がたつきあり | |

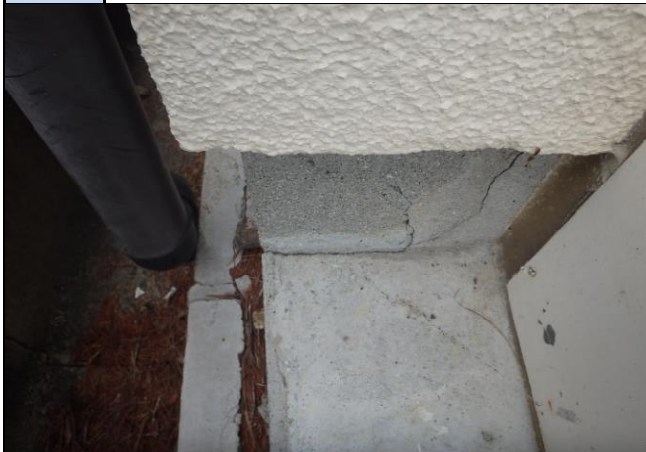
| 部位 | 外部 | 部位 | 外部 |

| No. | 劣化箇所 | 劣化及び不具合の内容 | 今後の対応 |
|---|---|---|---|
| 1 | 外部 | コンクリート亀裂 | |

| [状況]<br>コンクリート亀裂 | | [状況]<br>コンクリート亀裂 | |

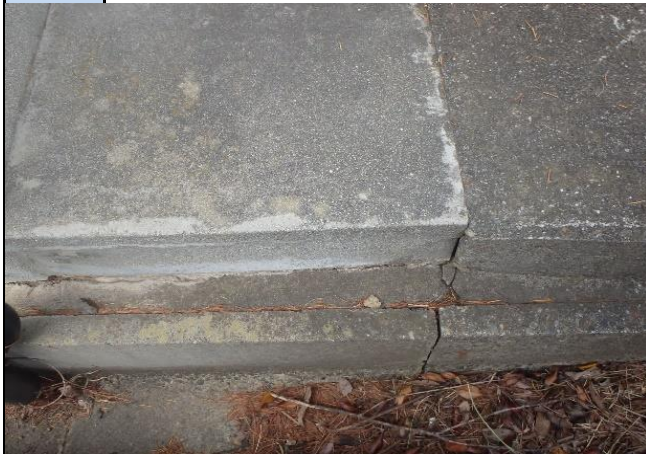
| 部位 | 外部 | 部位 | 屋根 |

| [状況]<br>コンクリート亀裂 | | [状況]<br>クラック | |

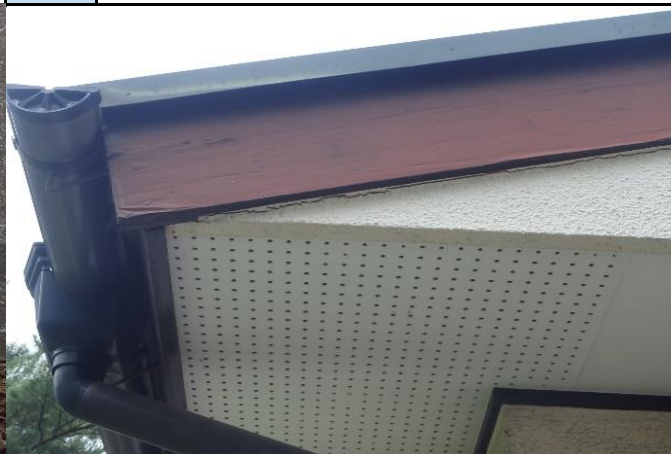
| No. | 劣化箇所 | 劣化及び不具合の内容 | 今後の対応 |
|---|---|---|---|
| 2 | 屋根 | クラック、雨樋破損 | |

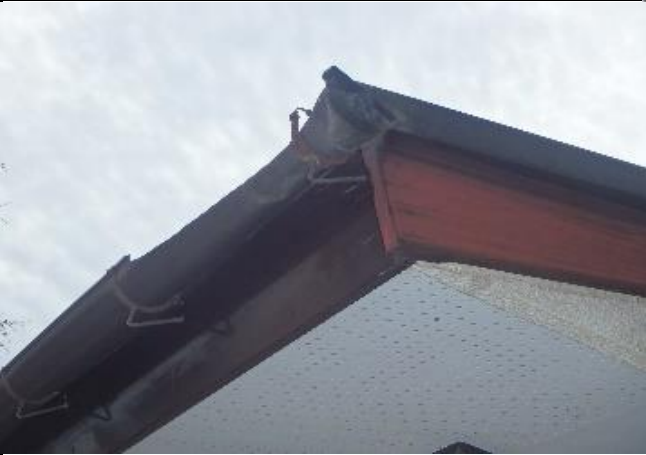
| 部位 | 屋根 | 部位 | 屋根 |

| [状況]<br>雨樋破損 | | [状況]<br>雨樋破損 | |

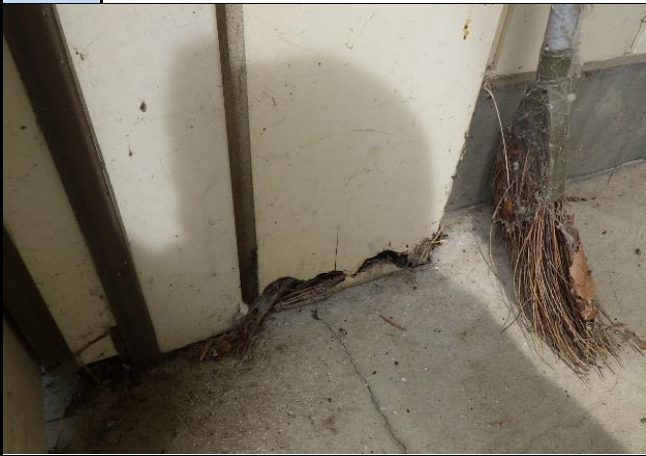
| 部位 | 内部 | 部位 | 内部建具 |

| No. | 劣化箇所 | 劣化及び不具合の内容 | 今後の対応 |
|---|---|---|---|
| 3 | 内部 | 腐食、壁材劣化 | |

| [状況]<br>腐食 | | [状況]<br>壁材劣化 | |

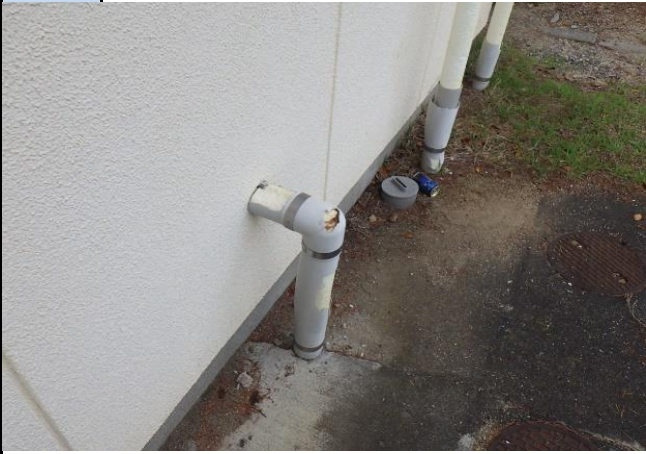
| 部位 | 外部 | 部位 | |

| No. | 劣化箇所 | 劣化及び不具合の内容 | 今後の対応 |
|---|---|---|---|
| 4 | 排水設備 | 破損 | |

| [状況]<br>排水設備破損 | | [状況] | |

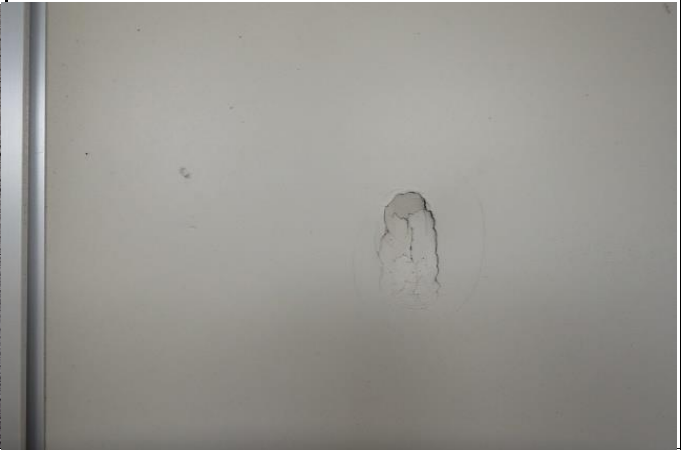
| 部位 | 外壁 | 部位 | 内部建具 |

| No. | 劣化箇所 | 劣化及び不具合の内容 | 今後の対応 |
|---|---|---|---|
| 1 | 外壁 | シーリング劣化 | |

| 部位 | 外壁 | 部位 | 内部建具 |
|---|---|---|---|
| [状況]<br>シーリング劣化 | | [状況]<br>破損 | |

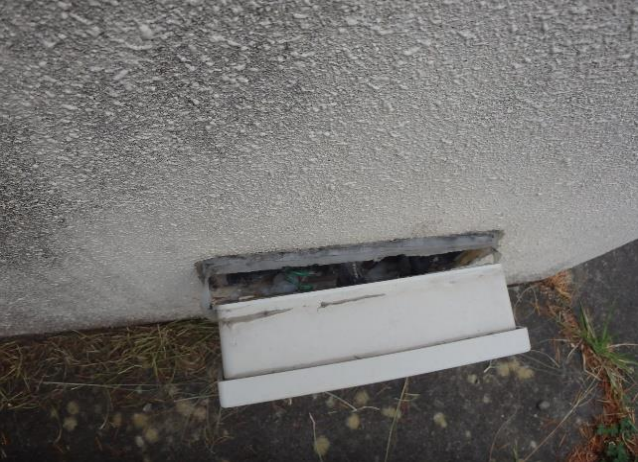
| 部位 | 外壁 | 部位 | 内部建具 |
|---|---|---|---|
| 部位 | 電気設備 | 部位 | |

| No. | 劣化箇所 | 劣化及び不具合の内容 | 今後の対応 |
|---|---|---|---|
| 3 | 電気設備 | 破損 | |

| 部位 | 外壁 | 部位 | 内部建具 |
|---|---|---|---|
| [状況]<br>破損 | | [状況] | |

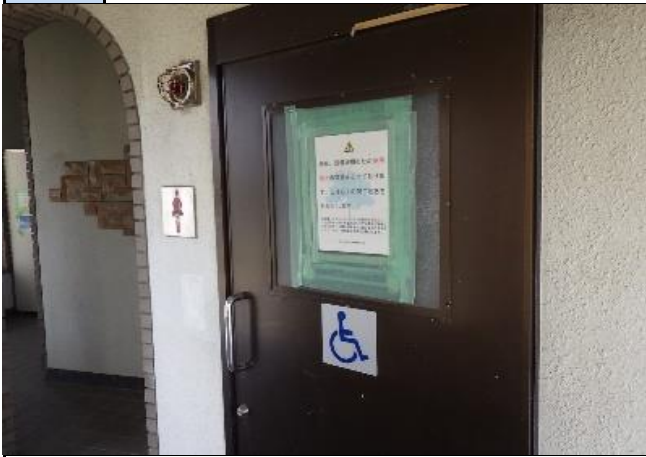
| 部位 | 多目的トイレ | 部位 | 女子トイレ |

| 項目 | 仕様<br>(該当する項目にチェック) | 劣化状況<br>(複数回答可) | 範囲/<br>経過 | 特記事項 | 評価 |
|---|---|---|---|---|---|
| 6<br>機械設備 | <input checked="" type="checkbox"/> 衛生器具(便器、手洗い器)<br><input type="checkbox"/> 貯水槽(受水槽、高架水槽)<br><input type="checkbox"/> 消火設備<br><input type="checkbox"/> ガス設備<br><input type="checkbox"/> 空調機器<br><input type="checkbox"/> 換気扇<br><input type="checkbox"/> その他 ( ) | <input checked="" type="checkbox"/> 便器、手洗いに破損、漏水、排水不良がある<br><input type="checkbox"/> 配管やポンプに腐食、漏水、異常音がある<br><input type="checkbox"/> 貯水槽に破損、漏水がある<br><input type="checkbox"/> 赤水が発生している<br><input type="checkbox"/> ガス器具、ガス管に腐食、異臭がある<br><input type="checkbox"/> 空調機器、換気扇に腐食、破損がある<br><input checked="" type="checkbox"/> 使用不可能な機器がある | 31<br>年<br>経過 | 多目的トイレ<br>(悪戯)<br>女子トイレ<br>(フロート破損) | D |

| [状況]<br>悪戯多発のため封鎖中 | | [状況]<br>フロート故障のため封鎖中（生産中止で在庫がなく改修が必要なため保留） | |

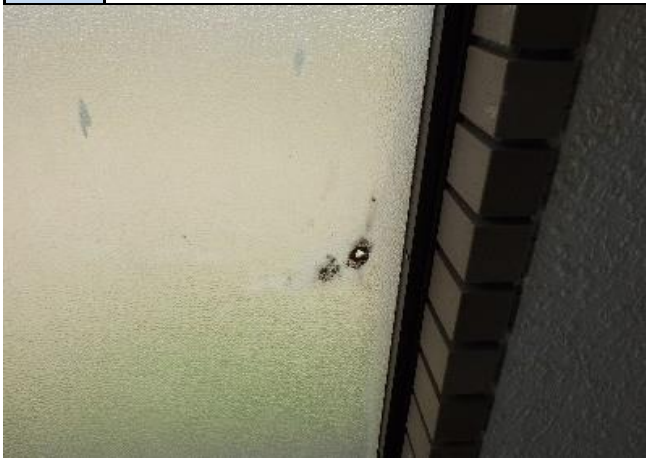
| 部位 | 内部 | 部位 | 雨樋 |

| No. | 劣化箇所 | 劣化及び不具合の内容 | 今後の対応 |
|---|---|---|---|
| 2 | 内部 | 損傷 | |

| [状況]<br>損傷 | | [状況]<br>破損 | |

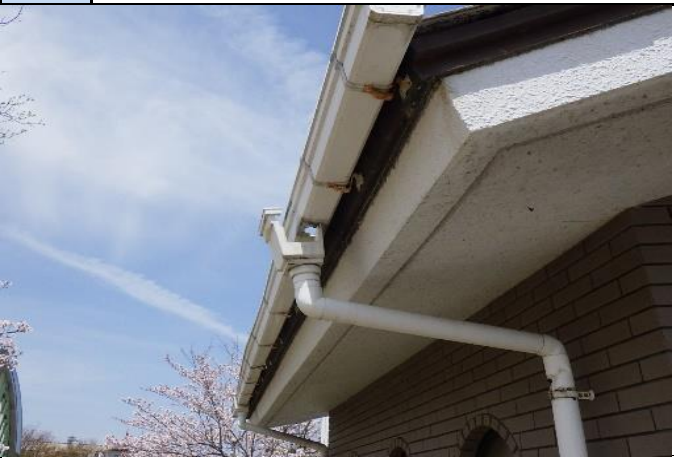
| 項目 | 仕様<br>(該当する項目にチェック) | 劣化状況<br>(複数回答可) | 範囲/<br>経過 | 特記事項 | 評価 |
|---|---|---|---|---|---|
| 1<br>屋根<br>屋上 | <input type="checkbox"/> 金属板等の屋根<br><input checked="" type="checkbox"/> 上記以外の屋根<br>(瓦、スレート等)<br><input type="checkbox"/> 屋上防水<br><input type="checkbox"/> その他 ( ) | <input type="checkbox"/> 雨漏りがある<br><input type="checkbox"/> 屋根材に錆、破損がある<br><input type="checkbox"/> 防水層に破れ、ひび割れがある<br><input type="checkbox"/> 笠木、立上り等に損傷がある<br><input checked="" type="checkbox"/> ドレーン、雨樋に損傷がある | 部 | 穴が開いている | B |

| No. | 劣化箇所 | 劣化及び不具合の内容 | 今後の対応 |
|---|---|---|---|
| 3 | 雨樋 | 損傷 | |

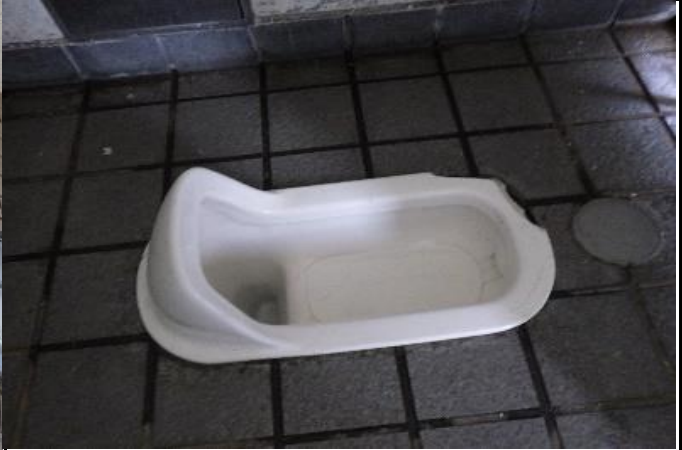
| 部位 | 雨樋 | 部位 | 衛生設備 |

| [状況]<br>損傷 | | [状況]<br>破損 | |

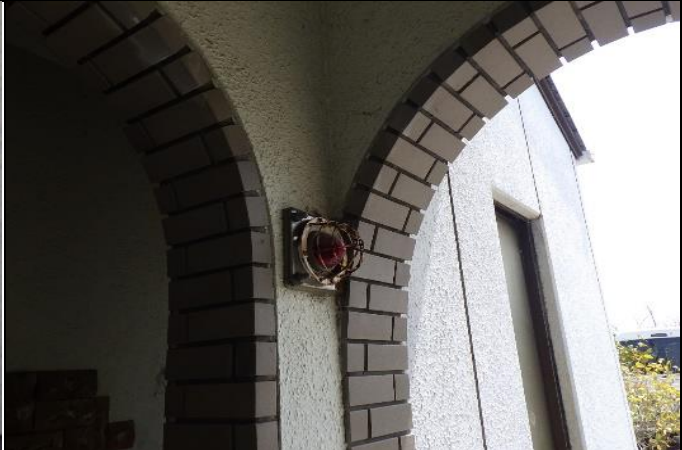
| 部位 | 電気設備 | 部位 | 電気設備 |

| [状況]<br>非常釘故障中 | | [状況]<br>錆 | |

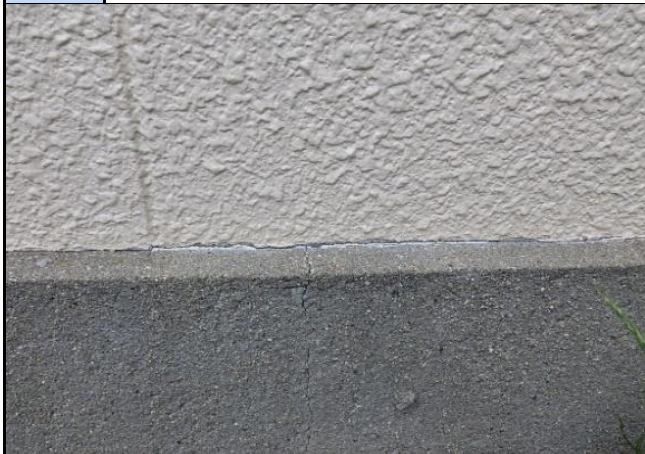
| 部位 | 外壁 | 部位 | 屋根 |

| [状況]<br>亀裂 | | [状況]<br>屋根材腐食 | |

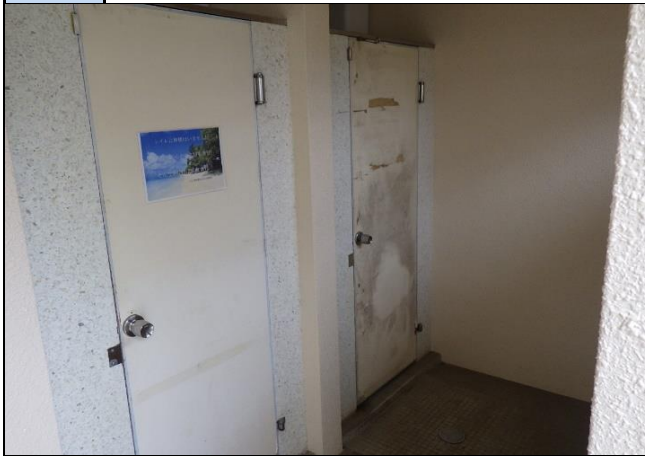
| 部位 | 扉 | 部位 | |

| [状況]<br>木材劣化 | | [状況] | |

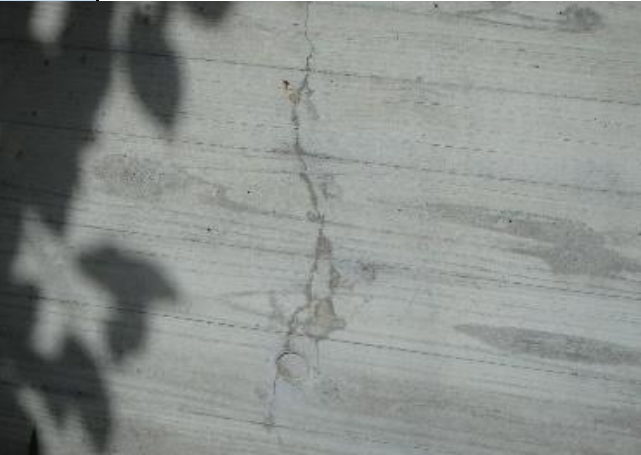
| 部位 | 外壁 | 部位 | 外壁 |

| [状況]<br>コンクリート劣化 | | [状況]<br>コンクリート劣化 | |

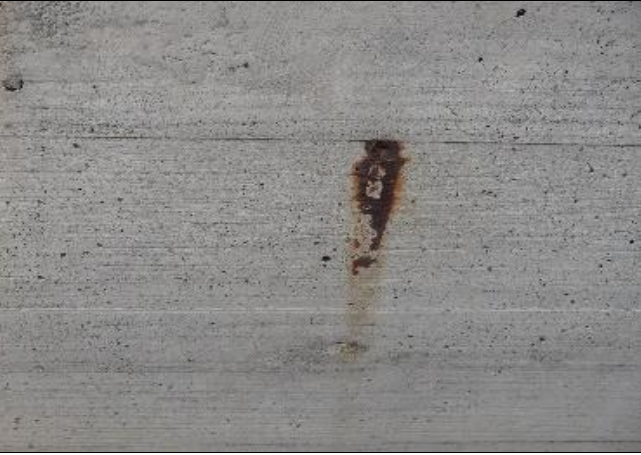
| 部位 | 外壁 | 部位 | 外壁 |

| [状況]<br>コンクリート劣化 | | [状況]<br>コンクリート劣化 | |

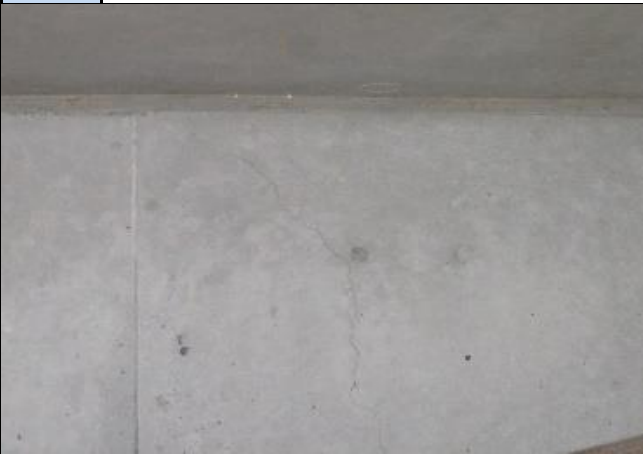
| 部位 | 内部 | 部位 | 内部 |
|---|---|---|---|
| 部位 | 内部 | 部位 | 機械設備 |

| 部位 | 内部 | 部位 | 内部 |
|---|---|---|---|
| [状況]<br>コンクリート劣化 | | [状況]<br>漏水 | |

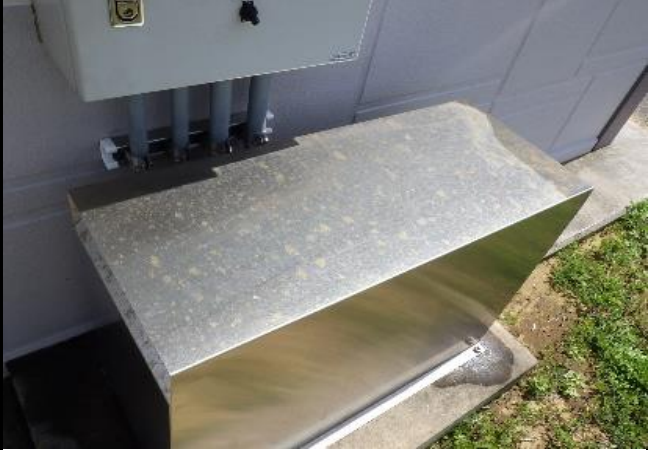
| 部位 | 浄化槽設備 | 部位 | |

| [状況]<br>錆発生 | | [状況] | |

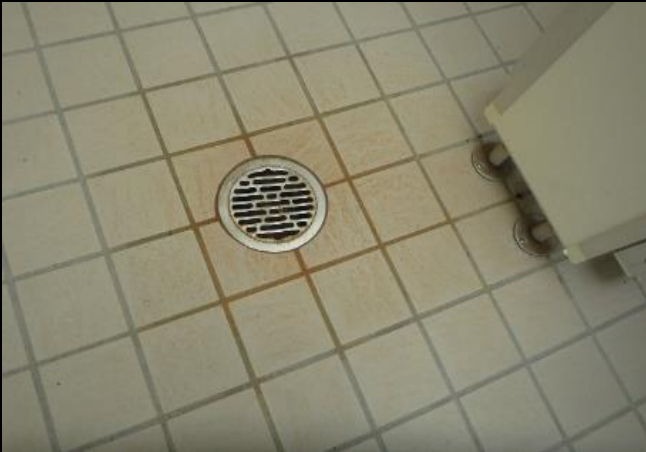
| 部位 | 内部床 | 部位 | 男子トイレ小便器 |

| [状況]<br>排水口の錆が著しく異臭もする | | [状況]<br>錆発生 | |

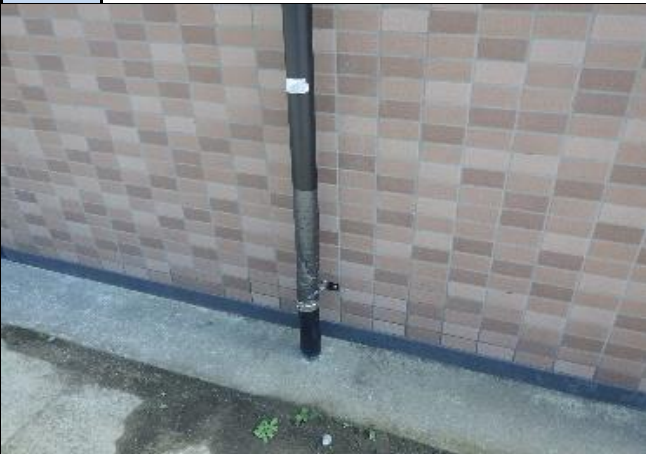
| 部位 | 雨樋 | 部位 | 換気口 |

| [状況]<br>破損 | | [状況]<br>破損 | |

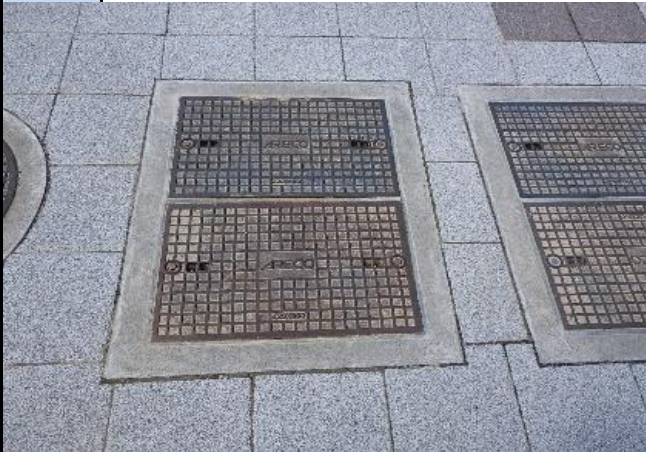
| 部位 | 浄化槽設備 | 部位 | |

| [状況]<br>錆発生 | | [状況] | |

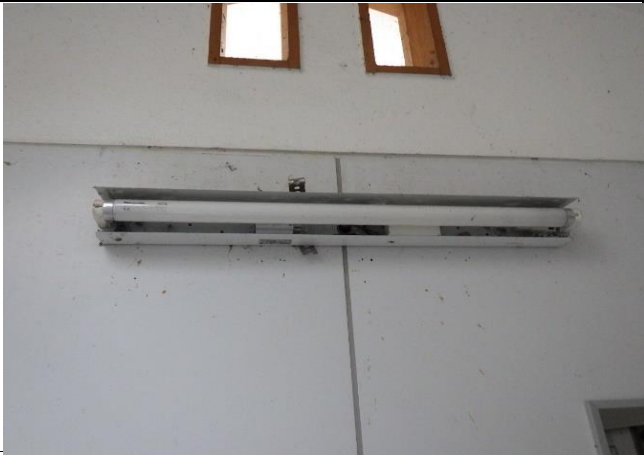
| 部位 | 電気設備 | 部位 | 電気設備 |

| [状況]<br>カバー破損 | | [状況]<br>故障 | |

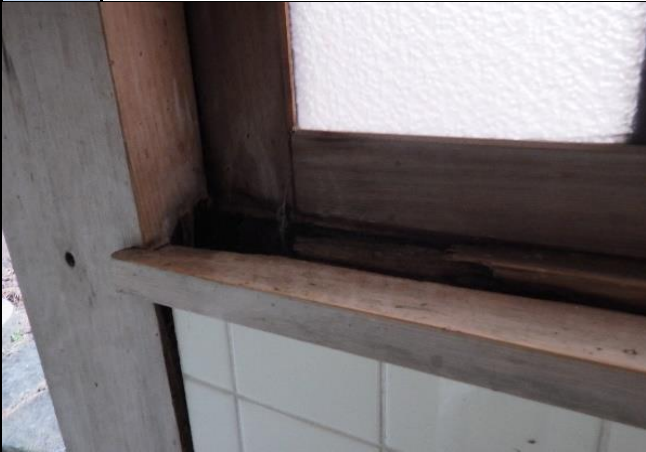
| 部位 | 内部 | 部位 | 内部 |

| [状況]<br>腐食 | | [状況]<br>腐食 | |

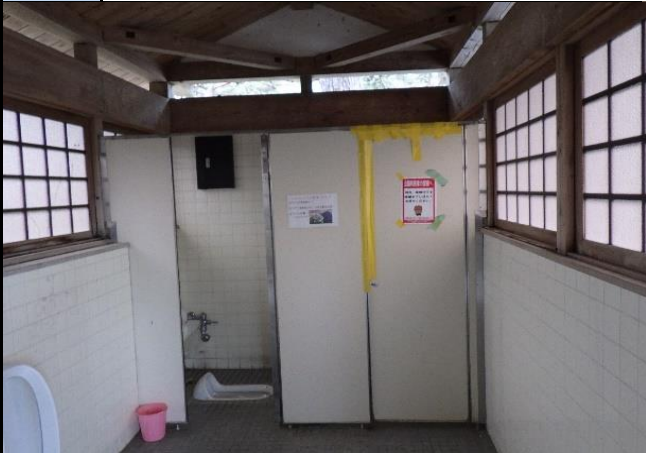
| 部位 | 衛生設備 | 部位 | 衛生設備 |

| [状況]<br>使用不可あり | | [状況]<br>欠損部品あり | |

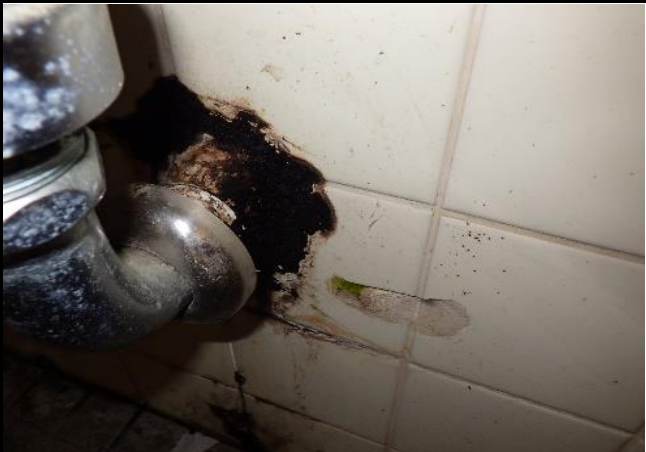
| 部位 | 衛生設備 | 部位 | |

| [状況]<br>腐食 | | [状況] | |

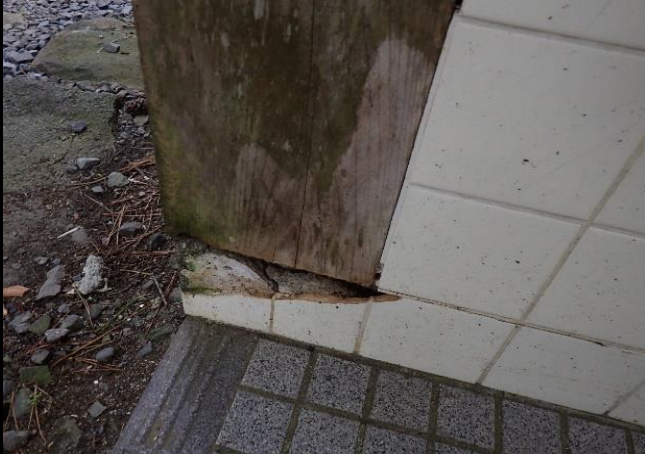
| 部位 | 内部 | 部位 | 内部 |

| [状況]<br>タイル劣化 | | [状況]<br>タイル劣化 | |

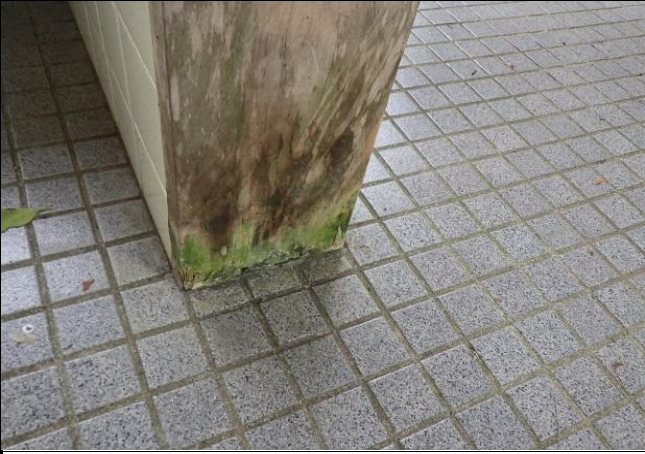
| 部位 | 内部 | 部位 | 内部 |

| [状況]<br>木材劣化 | | [状況]<br>腐食 | |
