## 劣化度診断報告書【小規模施設用】（様式3）

| 施設名 | 勿来の関公園 | | | 調査日 | 令和 6 年 6 月 4 日 | | |
| 棟 名 | 便所棟 | | | 部等名 | 一般社団法人いわき市公園緑地観光公社 | 課等名 | 施設管理課 |

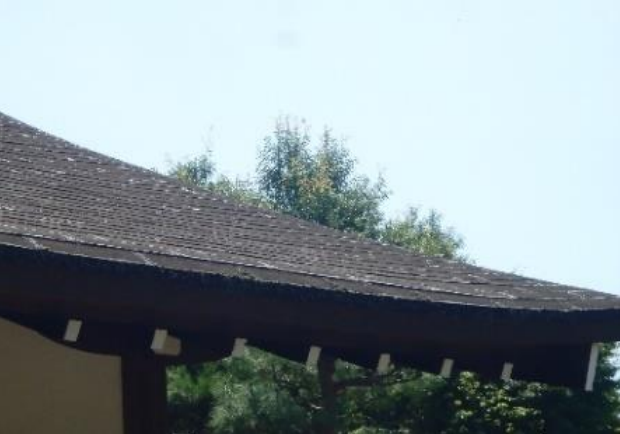
| 部位 | 屋根 | 部位 | 屋根 |

| 項目 | 仕様<br>(該当する項目にチェック) | 劣化状況<br>(複数回答可) | 範囲/<br>経過 | 特記事項 | 評価 |
|---|---|---|---|---|---|
| 1<br>屋根<br>屋上 | <input type="checkbox"/> 金属板等の屋根<br><input checked="" type="checkbox"/> 上記以外の屋根<br>(瓦、スレート等)<br><input type="checkbox"/> 屋上防水<br><input type="checkbox"/> その他 ( ) | <input type="checkbox"/> 雨漏りがある<br><input checked="" type="checkbox"/> 屋根材に錆、破損がある<br><input type="checkbox"/> 防水層に破れ、ひび割れがある<br><input type="checkbox"/> 笠木、立上り等に損傷がある<br><input type="checkbox"/> ドレーン、雨樋に損傷がある | 広 | 苔が生えている | B |

| 部位 | 屋根 | 部位 | 屋根 |
|---|---|---|---|
| [状況]<br>苔 | | [状況]<br>錆 | |

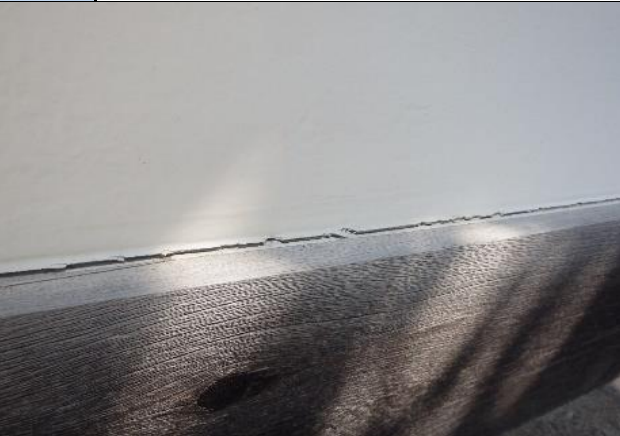
| 部位 | 屋根 | 部位 | 屋根 |
|---|---|---|---|
| 部位 | 外壁 | 部位 | 外壁 |

| No. | 劣化箇所 | 劣化及び不具合の内容 | 今後の対応 |
|---|---|---|---|
| 2 | 外壁 | シーリング劣化、クラック、壁材劣化 | |

| 部位 | 屋根 | 部位 | 屋根 |
|---|---|---|---|
| [状況]<br>シーリング劣化 | | [状況]<br>壁材破損 | |

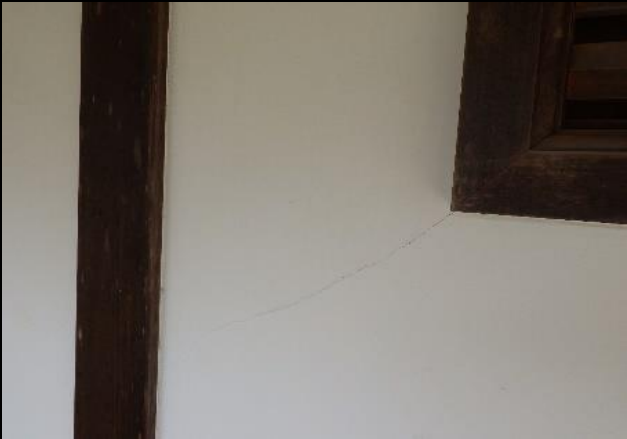
| 部位 | 外壁 | 部位 | 内部 |

| [状況]<br>亀裂 | | [状況]<br>壁材破損 | |

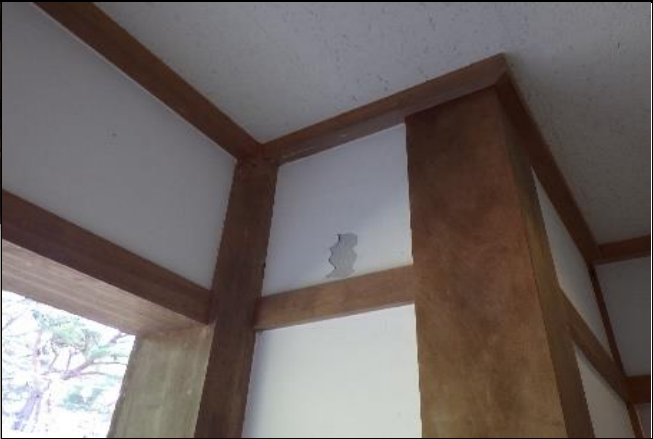
| No. | 劣化箇所 | 劣化及び不具合の内容 | 今後の対応 |
|---|---|---|---|
| 3 | 内部 | 壁材劣化 | |

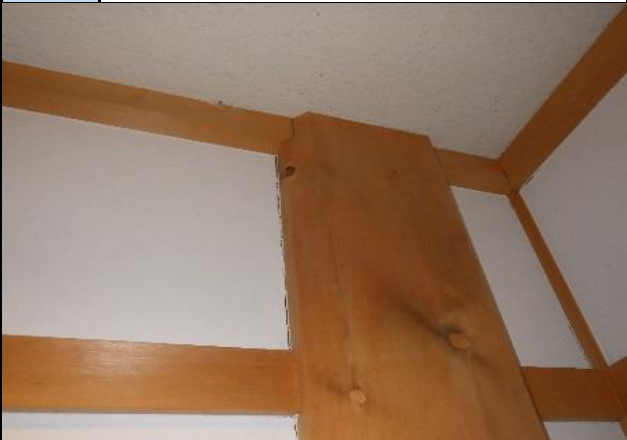
| 部位 | 内部 | 部位 | 内部 |

| [状況]<br>壁材破損 | | [状況]<br>壁材破損 | |

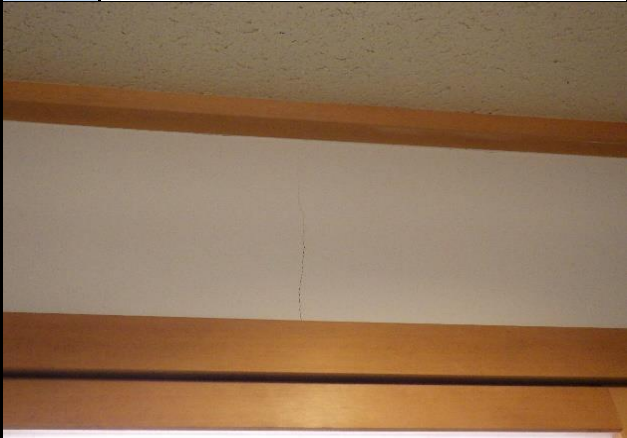
| 部位 | 内部 | 部位 | 内部 |

| [状況]<br>亀裂 | | [状況]<br>壁材破損 | |

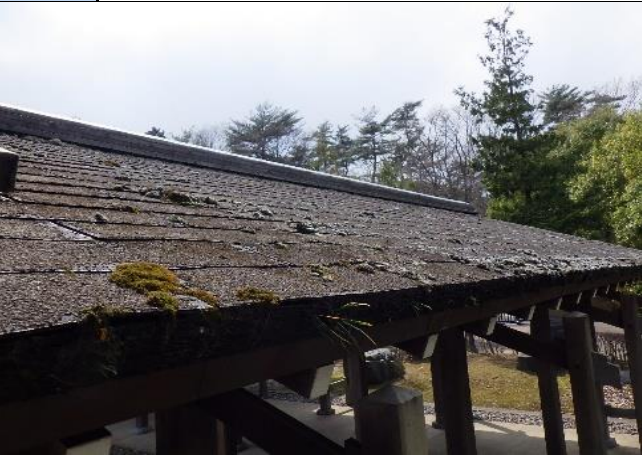
| 部位 | 屋根 | 部位 | 外部 |

| 項目 | 仕様<br>(該当する項目にチェック) | 劣化状況<br>(複数回答可) | 範囲/<br>経過 | 特記事項 | 評価 |
|---|---|---|---|---|---|
| 1<br>屋根<br>屋上 | <input type="checkbox"/> 金属板等の屋根<br><input checked="" type="checkbox"/> 上記以外の屋根<br>(瓦、スレート等)<br><input type="checkbox"/> 屋上防水<br><input type="checkbox"/> その他 ( ) | <input type="checkbox"/> 雨漏りがある<br><input checked="" type="checkbox"/> 屋根材に錆、破損がある<br><input type="checkbox"/> 防水層に破れ、ひび割れがある<br><input type="checkbox"/> 笠木、立上り等に損傷がある<br><input type="checkbox"/> ドレーン、雨樋に損傷がある | 広 | 苔が生えている | B |

| [状況]<br>苔 | | [状況]<br>亀裂 | |

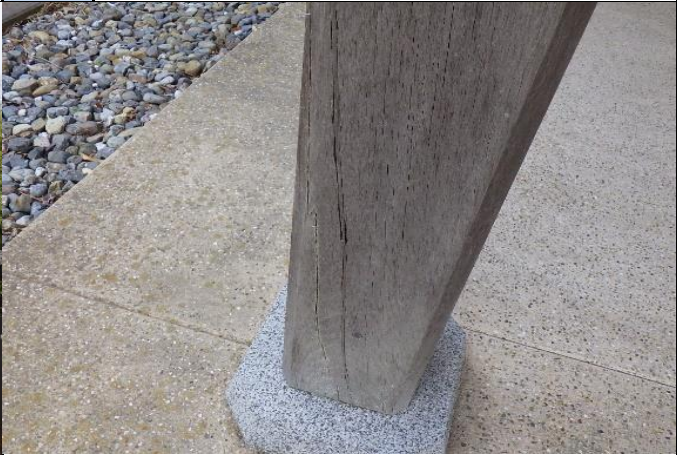
| No. | 劣化箇所 | 劣化及び不具合の内容 | 今後の対応 |
|---|---|---|---|
| 2 | 外部 | 亀裂 | |

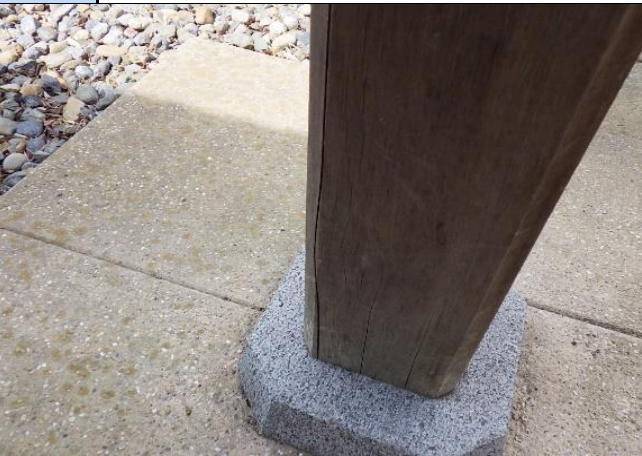
| 部位 | 外部 | 部位 | |

| [状況]<br>亀裂 | | [状況] | |

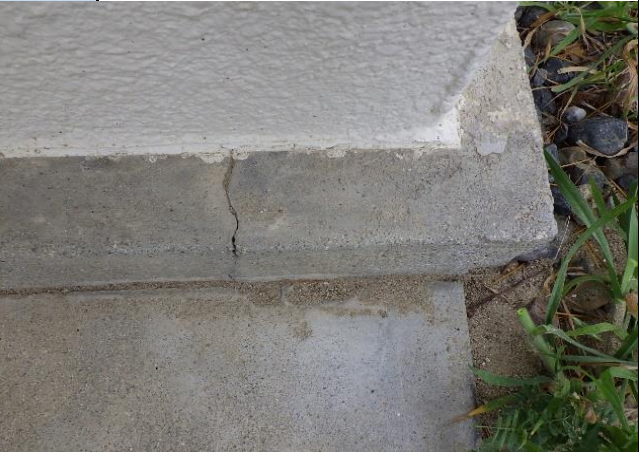
| 部位 | 外壁 | 部位 | 外部 |

| No. | 劣化箇所 | 劣化及び不具合の内容 | 今後の対応 |
|---|---|---|---|
| 1 | 外壁 | 亀裂 | |

| [状況]<br>亀裂 | | [状況]<br>明かりとりガラスひび | |

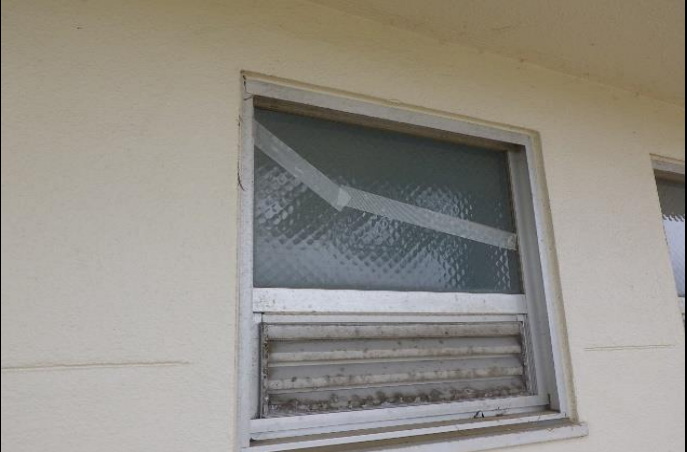
| No. | 劣化箇所 | 劣化及び不具合の内容 | 今後の対応 |
|---|---|---|---|
| 2 | 外部 | 明かりとりガラスひび（養生済） | |

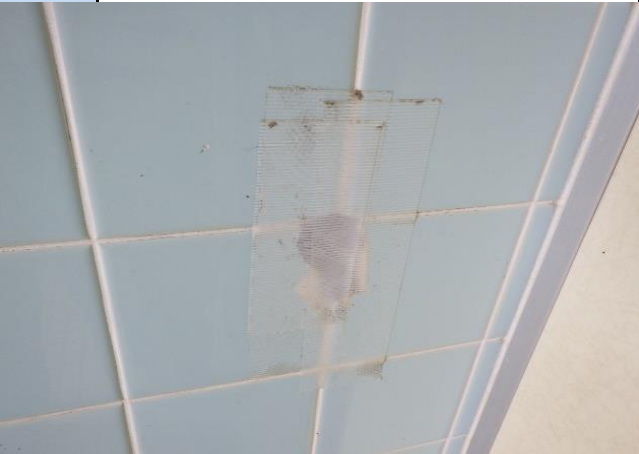
| 部位 | 内部（壁） | 部位 | |

| No. | 劣化箇所 | 劣化及び不具合の内容 | 今後の対応 |
|---|---|---|---|
| 3 | 内部（壁） | 破損 | |

| [状況]<br>破損 | | [状況] | |

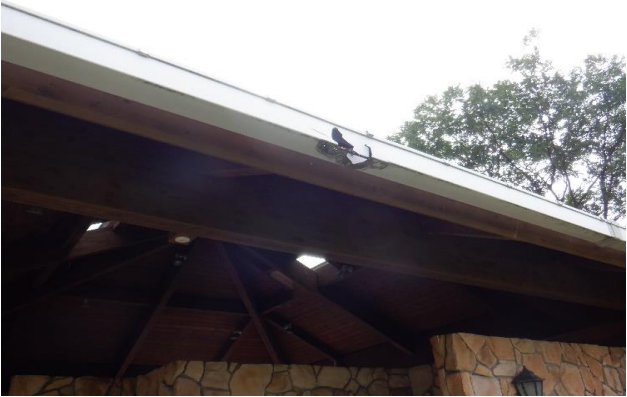
| 部位 | 雨樋 | 部位 | |

| No. | 劣化箇所 | 劣化及び不具合の内容 | 今後の対応 |
|---|---|---|---|
| 1 | 雨樋 | 破損 | 修繕対応 |

| [状況]<br>破損 | | [状況] | |

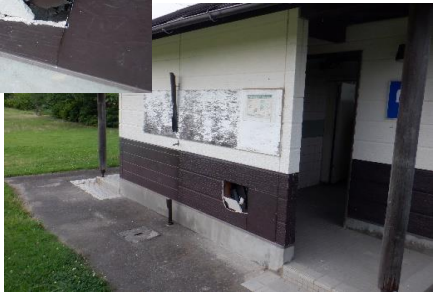
| No. | 劣化箇所 | 劣化及び不具合の内容 | 今後の対応 |
|---|---|---|---|
| 1 | 外壁 | 破損 | 修繕対応 |

| [状況]<br>破損 | | [状況]<br>破損 | |

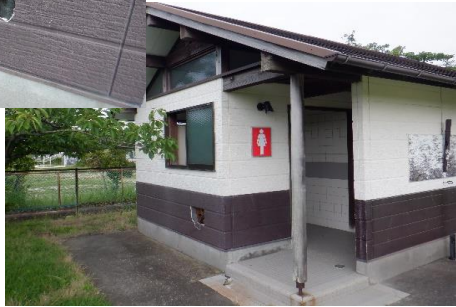
| No. | 劣化箇所 | 劣化及び不具合の内容 | 今後の対応 |
|---|---|---|---|
| 2 | 外壁 | 破損 | 修繕対応 |

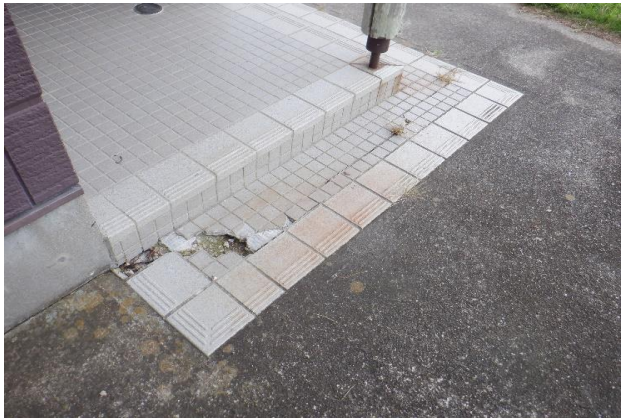
| No. | 劣化箇所 | 劣化及び不具合の内容 | 今後の対応 |
|---|---|---|---|
| 3 | 床タイル | 破損 | 修繕対応 |

| [状況]<br>破損 | | [状況]<br>修繕済み | |

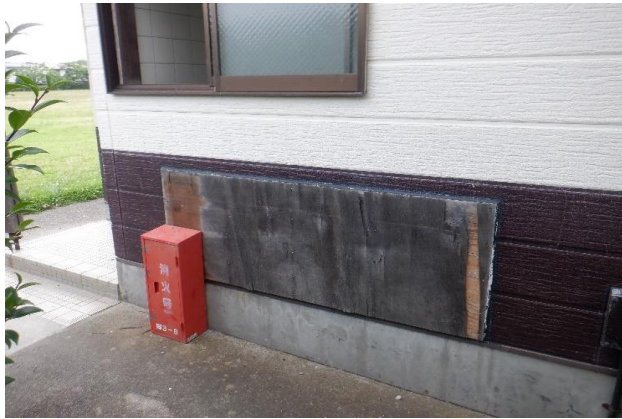
| No. | 劣化箇所 | 劣化及び不具合の内容 | 今後の対応 |
|---|---|---|---|
| 4 | 外壁 | 破損 | 修繕対応済み |

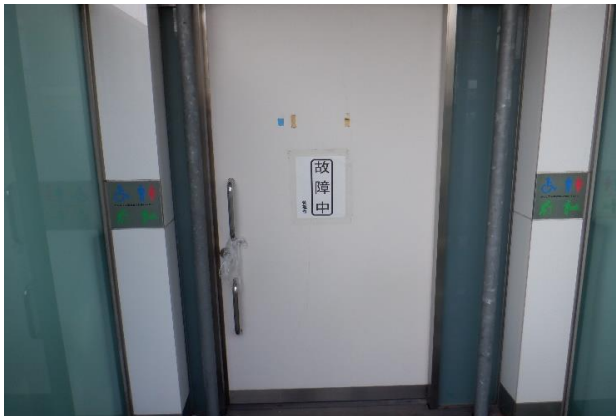
| 部位 | 内部建具 | 部位 | |

| No. | 劣化箇所 | 劣化及び不具合の内容 | 今後の対応 |
|---|---|---|---|
| 1 | 内部建具 | 一部破損 | 修繕対応 |

| [状況]<br>一部破損 | | [状況] | |

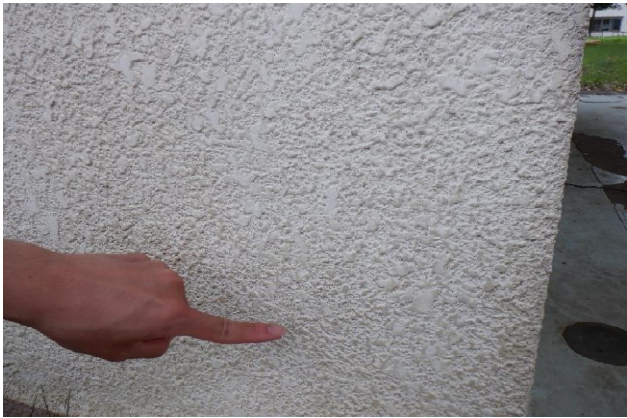
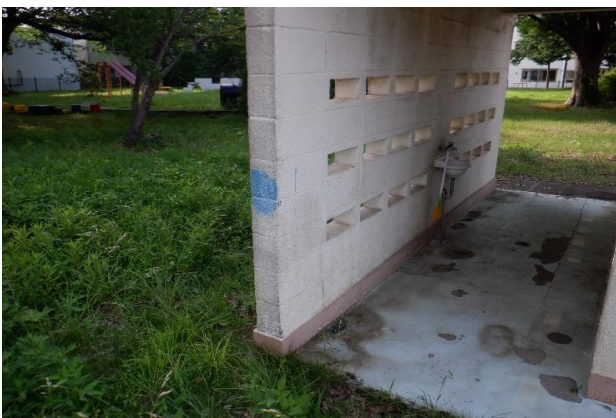
| 部位 | 外壁 | 部位 | 壁材 |

| [状況]<br>ひび割れ | | [状況]<br>ひび割れ | |

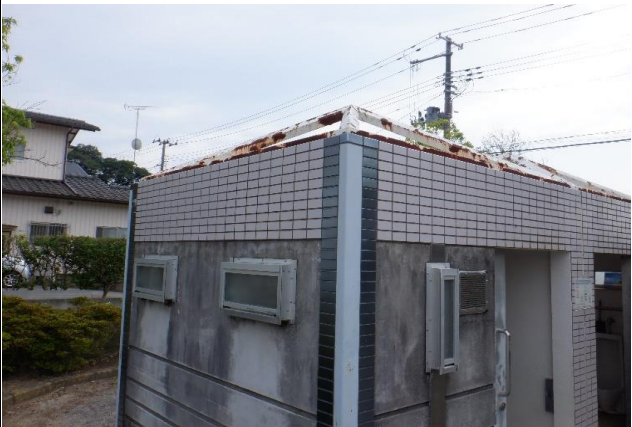
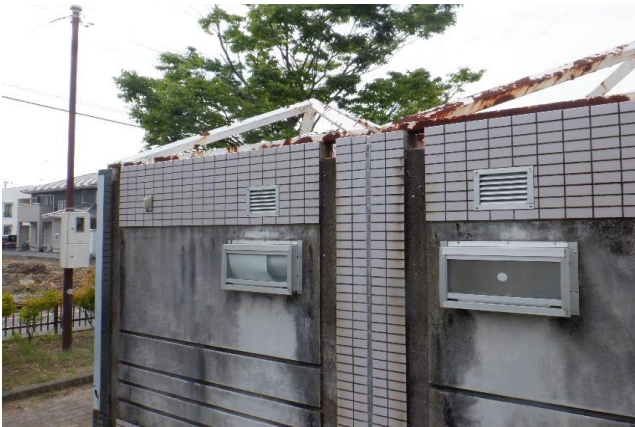
| 部位 | 屋根材 | 部位 | 外壁 |

| 部位 | 屋根材 | 部位 | 外壁 |
|---|---|---|---|
| [状況]<br>錆 | | [状況]<br>塗装の浮き | |

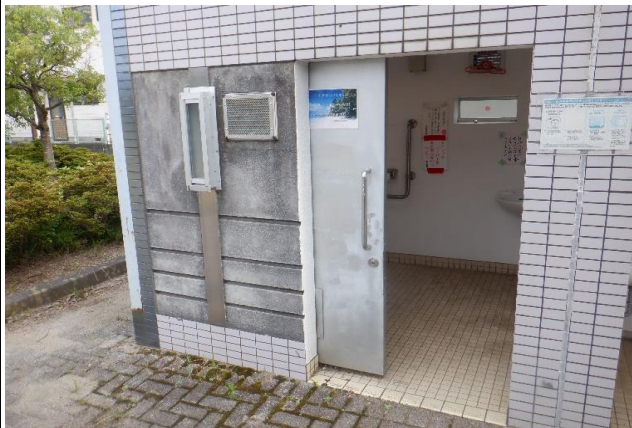
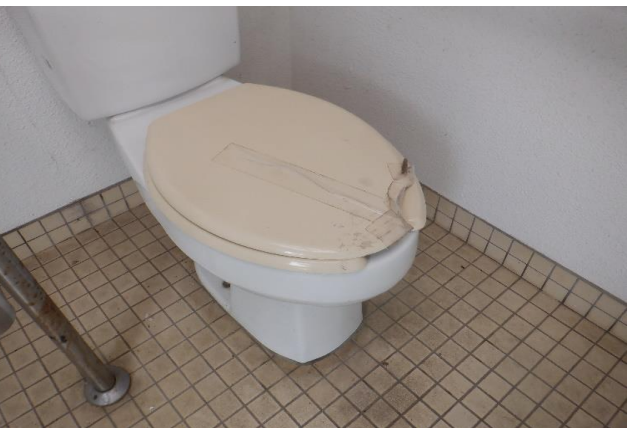
| 部位 | 屋根材 | 部位 | 外壁 |
|---|---|---|---|
| 部位 | 内部建具 | 部位 | 便器 |

| 部位 | 屋根材 | 部位 | 外壁 |
|---|---|---|---|
| [状況]<br>開閉が重い | | [状況]<br>蓋の破損 | |

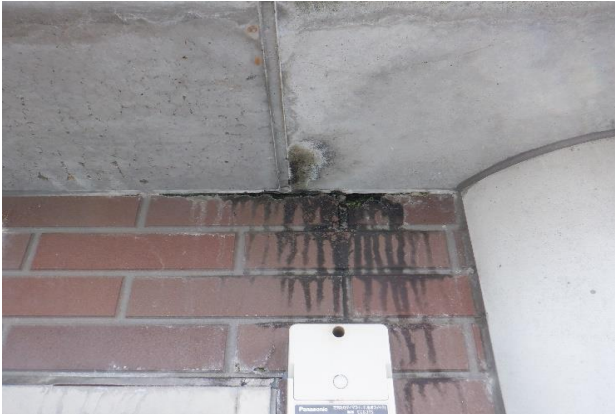
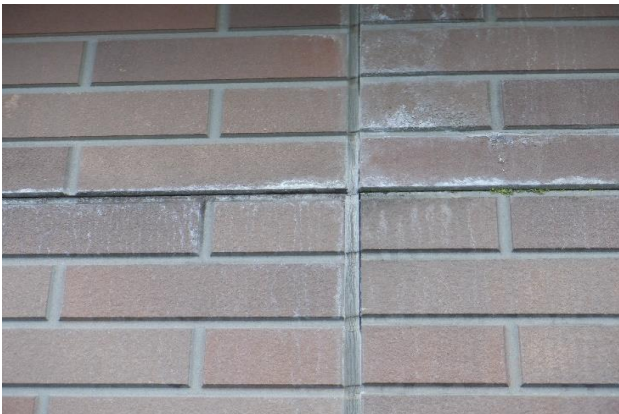
| 部位 | 屋根 | 部位 | 外壁 |

| [状況]<br>雨漏れ | | [状況]<br>白華 | |

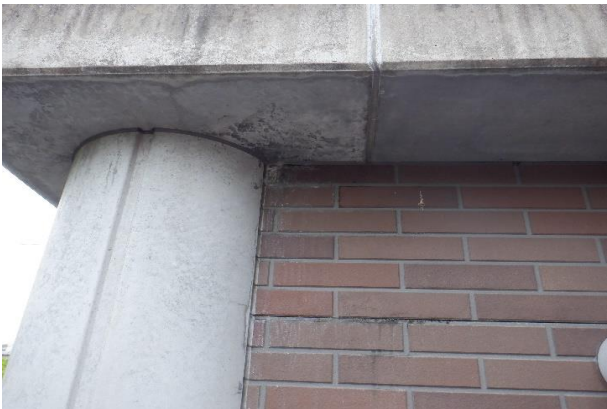
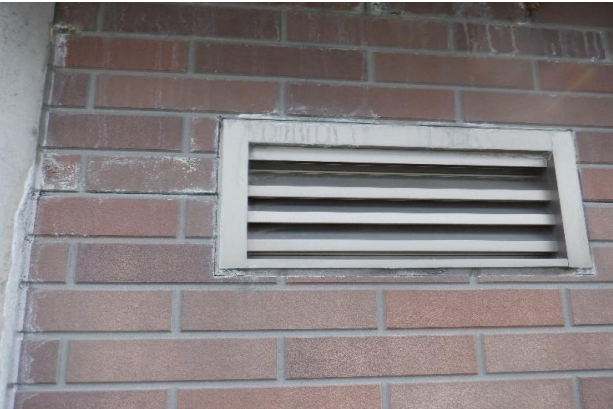
| 部位 | 外壁 | 部位 | サッシ |

| [状況]<br>シーリングの劣化 | | [状況]<br>シーリングの劣化 | |

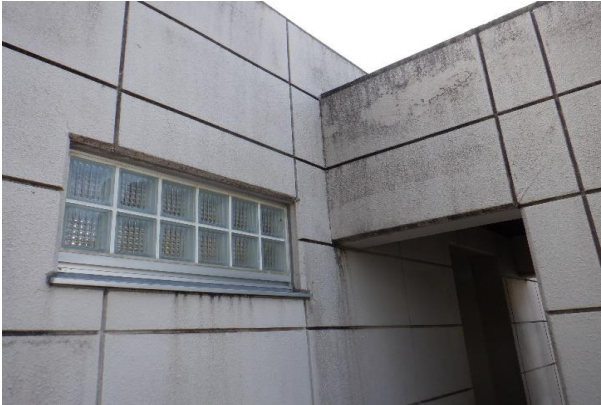
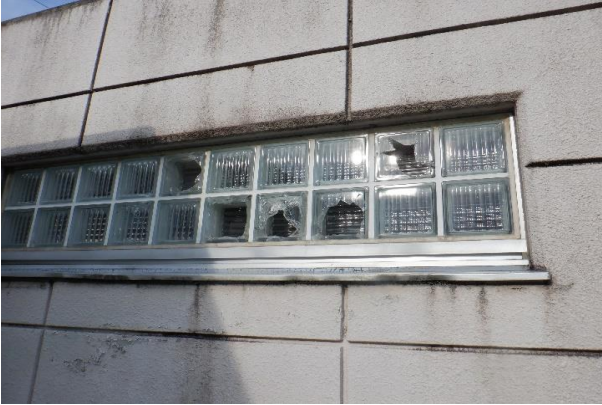
| 部位 | 外壁 | 部位 | サッシ |

| [状況]<br>塗装の浮き、ひび割れ | | [状況]<br>ガラスの破損 | |

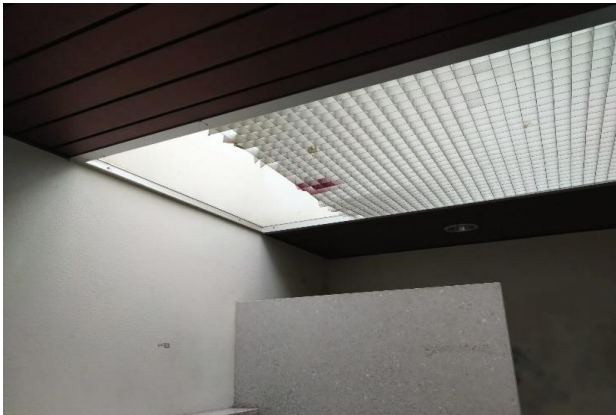
| 部位 | 天井材 | 部位 | |

| [状況]<br>破損 | | [状況] | |

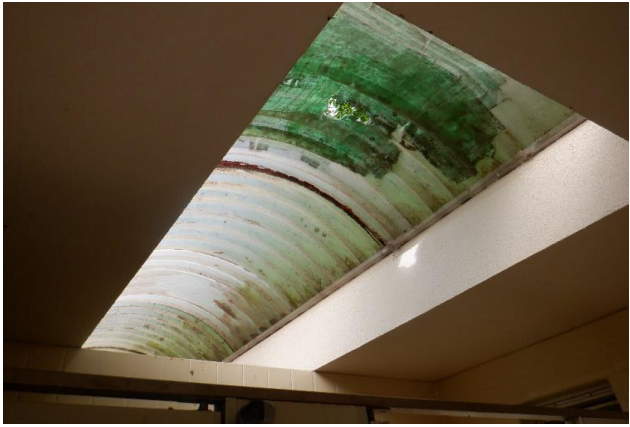
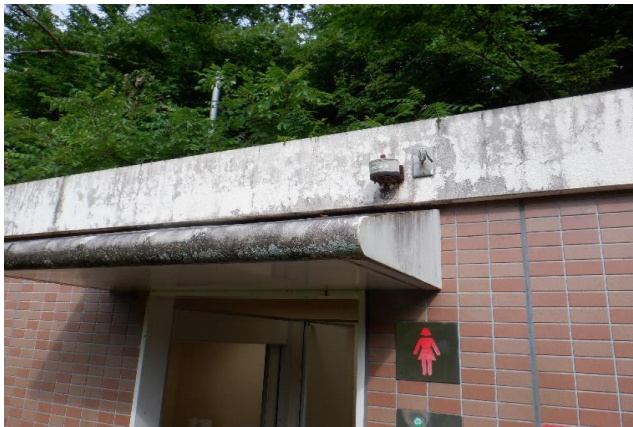
| 部位 | 屋根材 | 部位 | 通報装置 |

| [状況]<br>破損 | | [状況]<br>使用不可 | |

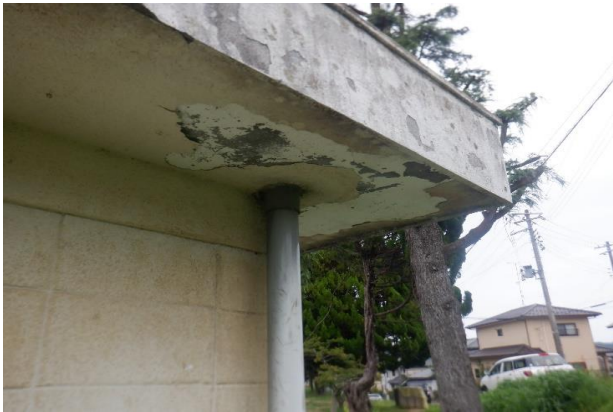
| 部位 | 全景 | 部位 | 外壁 |

| 部位 | 全景 | 部位 | 外壁 |
|---|---|---|---|
| [状況] | | [状況] | 塗装剥がれ |

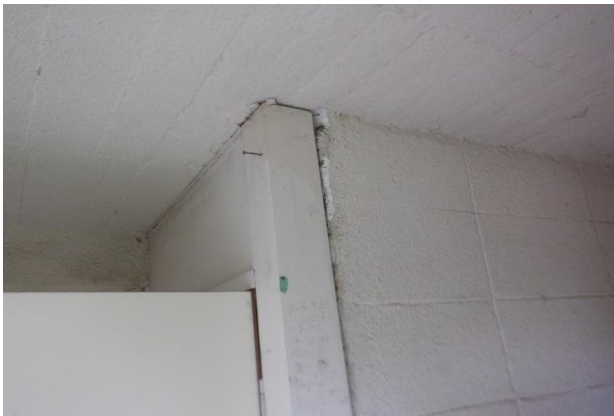
| 部位 | 全景 | 部位 | 外壁 |
|---|---|---|---|
| 部位 | 内壁 | 部位 | |

| 部位 | 全景 | 部位 | 外壁 |
|---|---|---|---|
| [状況] | 一部破損 | [状況] | |

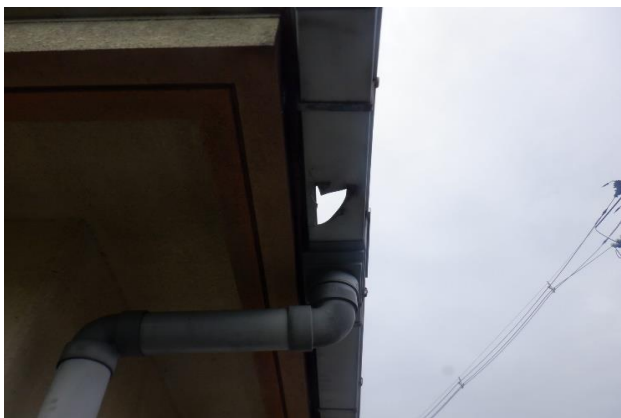
| 部位 | 全景 | 部位 | 雨樋 |

| 部位 | 全景 | 部位 | 雨樋 |
|---|---|---|---|
| [状況] | | [状況] | 一部破損 |

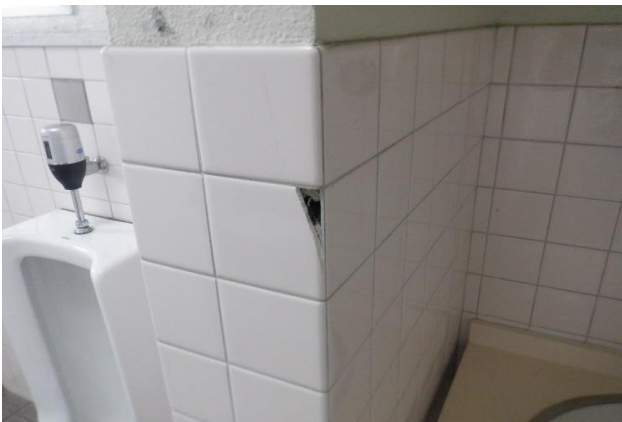
| 部位 | 全景 | 部位 | 雨樋 |
|---|---|---|---|
| 部位 | 内壁 | 部位 | |

| 部位 | 全景 | 部位 | 雨樋 |
|---|---|---|---|
| [状況] | タイル一部破損 | [状況] | |

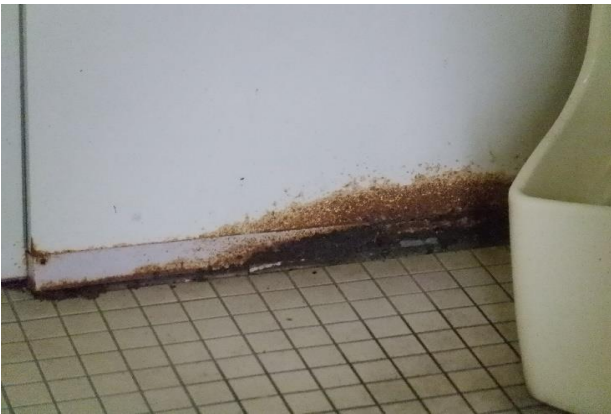
| 部位 | 全景 | 部位 | 内部建具 |

| 部位 | 全景 | 部位 | 内部建具 |
|---|---|---|---|
| [状況] | | [状況] | 錆有り |

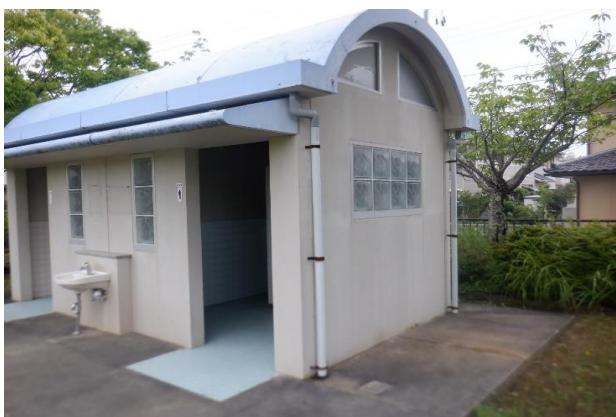
| 部位 | 全景 | 部位 | 雨樋 |

| 部位 | 全景 | 部位 | 雨樋 |
|---|---|---|---|
| [状況] | | [状況]<br>錆有 | |

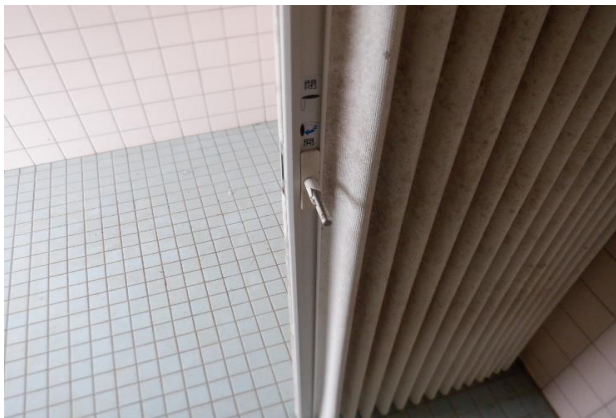
| 部位 | 全景 | 部位 | 雨樋 |
|---|---|---|---|
| 部位 | 建具(ドア) | 部位 | |

| 部位 | 全景 | 部位 | 雨樋 |
|---|---|---|---|
| [状況]<br>鍵破損 | | [状況] | |

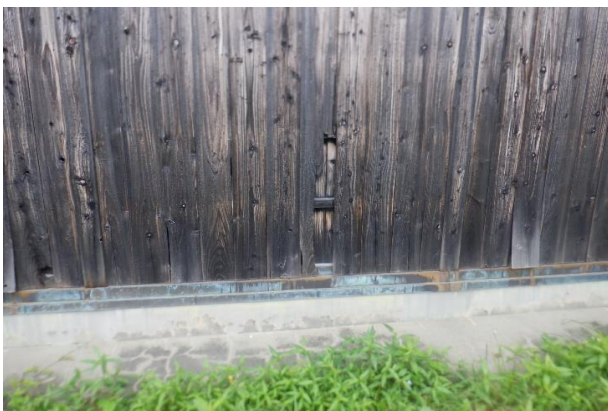
| 部位 | 全景 | 部位 | 外壁 |

| 部位 | 全景 | 部位 | 外壁 |
|---|---|---|---|
| [状況] | | [状況] | 木材腐食 |

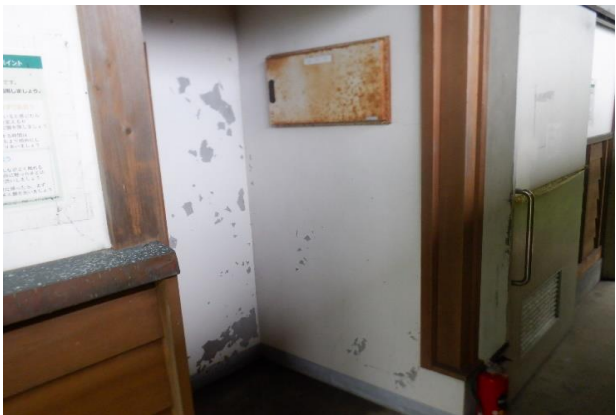
| 部位 | 全景 | 部位 | 外壁 |
|---|---|---|---|
| 部位 | 内壁 | 部位 | |

| 部位 | 全景 | 部位 | 外壁 |
|---|---|---|---|
| [状況] | 塗装剥がれ | [状況] | |

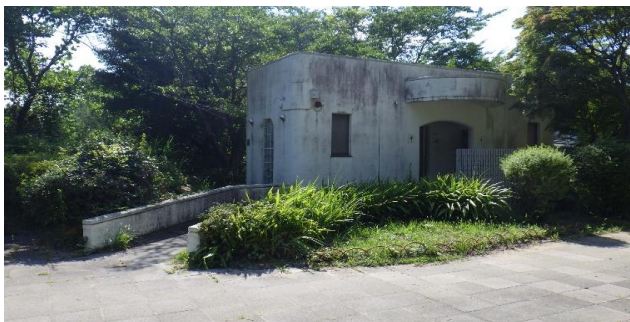
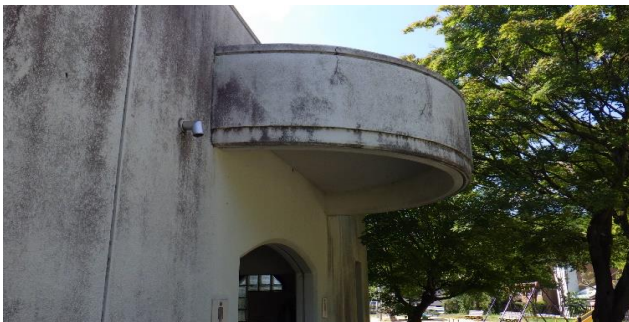
| 部位 | 全景 | 部位 | 屋根 |

| 部位 | 全景 | 部位 | 屋根 |
|---|---|---|---|
| [状況] | 軽微な劣化 | [状況] | 亀裂 |

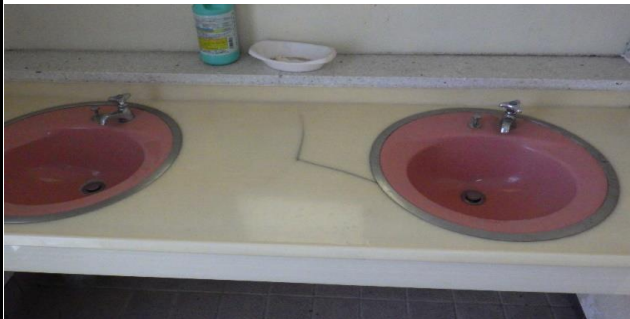
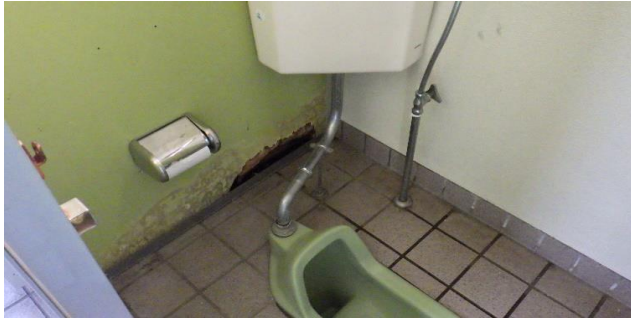
| 部位 | 全景 | 部位 | 屋根 |
|---|---|---|---|
| 部位 | 洗面器 | 部位 | 木製建具（内部） |

| 部位 | 全景 | 部位 | 屋根 |
|---|---|---|---|
| [状況] | 亀裂 | [状況] | 一部破損 |

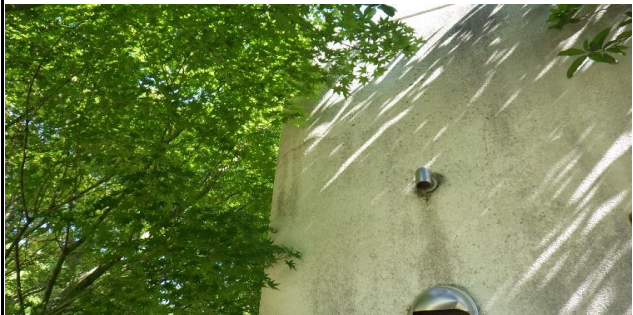
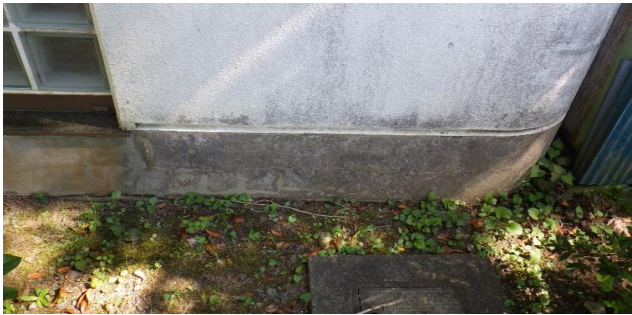
| 部位 | 外壁 | 部位 | 基礎 |

| 部位 | 外壁 | 部位 | 基礎 |
|---|---|---|---|
| [状況] 亀裂 | | [状況] 白華 | |

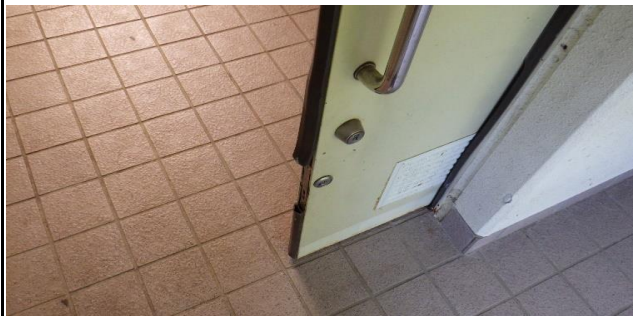
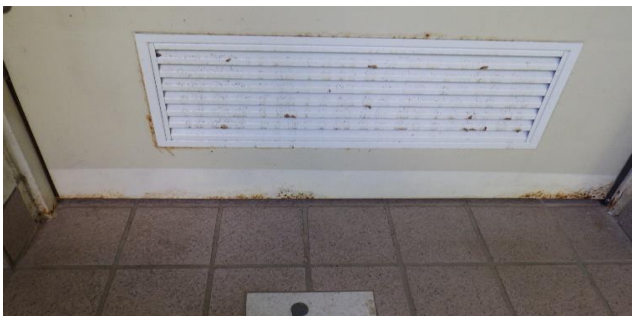
| 部位 | 外壁 | 部位 | 基礎 |
|---|---|---|---|
| 部位 | 金属建具（外部） | 部位 | 金属建具（外部） |

| 部位 | 外壁 | 部位 | 基礎 |
|---|---|---|---|
| [状況] 緩衝材剥離 | | [状況] 錆 | |
