福島第一原子力発電所1～4号機の廃止措置等に向けた 対応状況について

東京電力株式会社
H24.3.12(月)

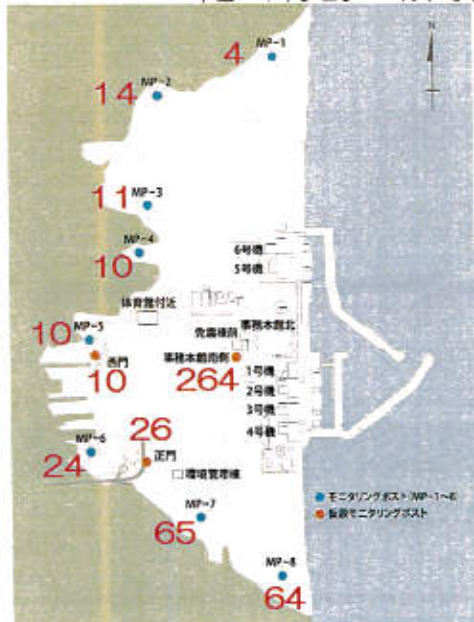
モニタリングポスト空間線量率

平成24年3月8日12:00
単位：マイクロシーベルト毎時

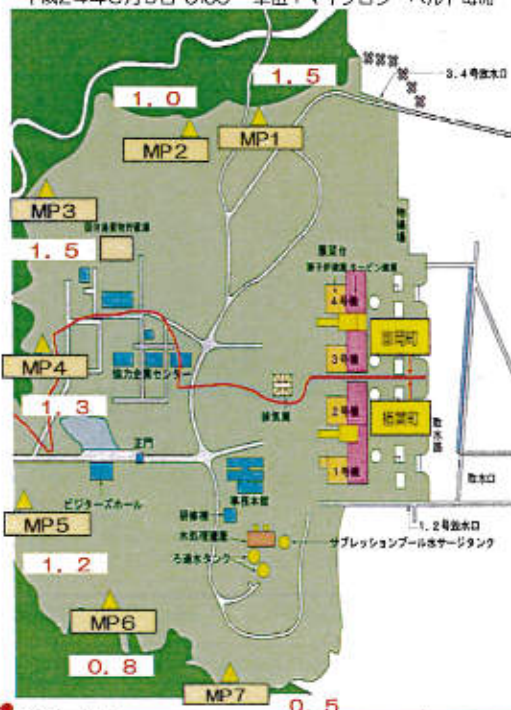
平成24年3月9日 0:00 単位：マイクロシーベルト毎時

モニタリングデータ（福島第二原子力発電所敷地周辺）

- 3/14 22:00 福島第一の影響により敷地境界放射線量が $5 \mu\text{Sv/h}$ 超過。（原災法第10条該当）
- 4/3 9:30以降 敷地境界の放射線量は再び $5 \mu\text{Sv/h}$ を下回って推移

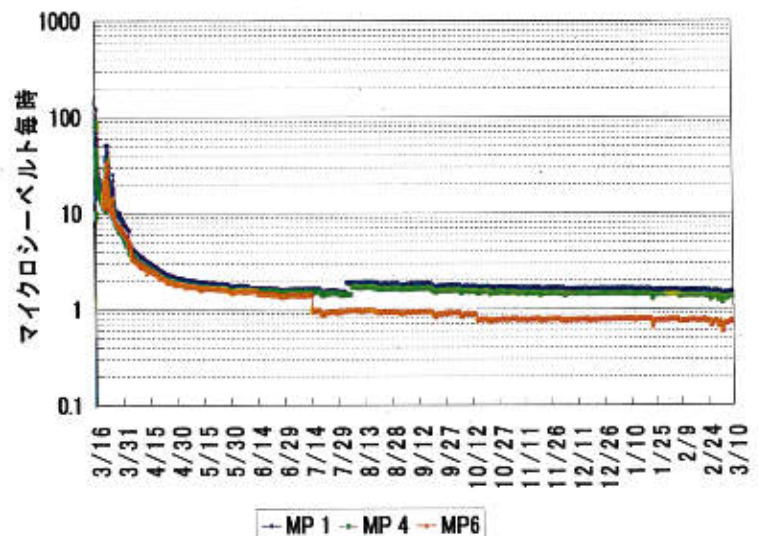
MP 1, MP 4及びMP 6の指示値

MP 1は8月2日に、MP 4は8月5日に、MP 6は7月29日に、それぞれ検出器の点検・校正を実施した。
7月14日のMP 6指示値の低下は付近のガレキ撤去によるもの。

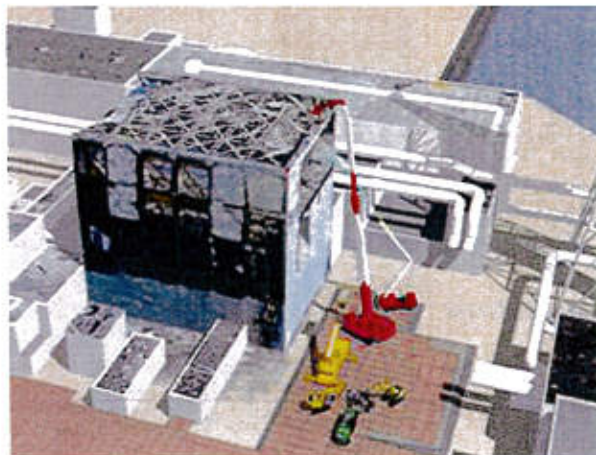
- ・ 大型クレーンや重機を用いて原子炉建屋上部のガレキを撤去し、原子炉建屋を覆うカバーやコンテナを設置し、使用済燃料の取り出しに必要な天井クレーンや燃料取扱機を設置して、プールから使用済燃料を取り出します。
- ・ 平成25年中に4号機から使用済燃料の取り出しを開始し、3号機、1号機、2号機の順に全号機の使用済燃料の取り出しを第2期中の完了を目指します。

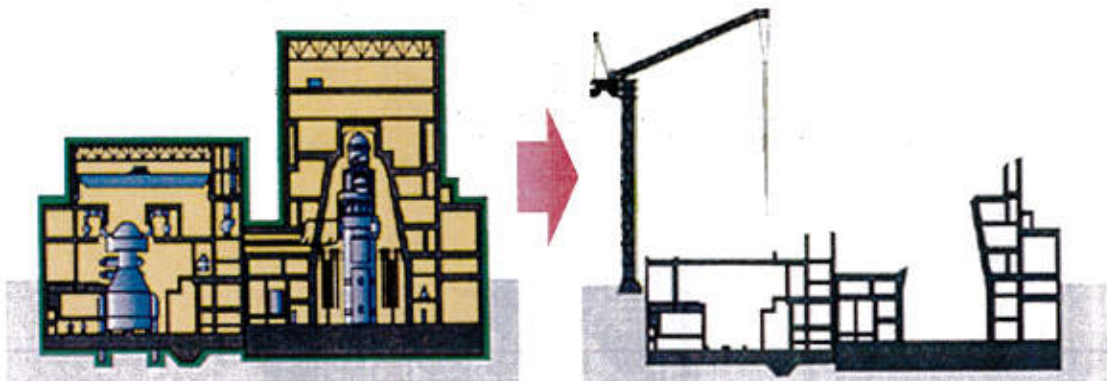
- ・ 施設の解体に必要な研究開発、制度の整備、廃棄物処分の見通しが得られていることを前提に第3期に解体作業に着手します。
- ・ 福島第一原子力発電所1～4号機の解体作業は、通常の解体と異なることから、政府、関係機関と連携してステップ2完了から30～40年後の終了を目指します。
