IV. 主な取り組み状況

1. 原子炉建屋・原子炉格納容器からの追加的放出量の評価結果

2. 2号機原子炉格納容器内部調査（2回目）の実施

3. 使用済燃料プール内ガレキ撤去のための調査

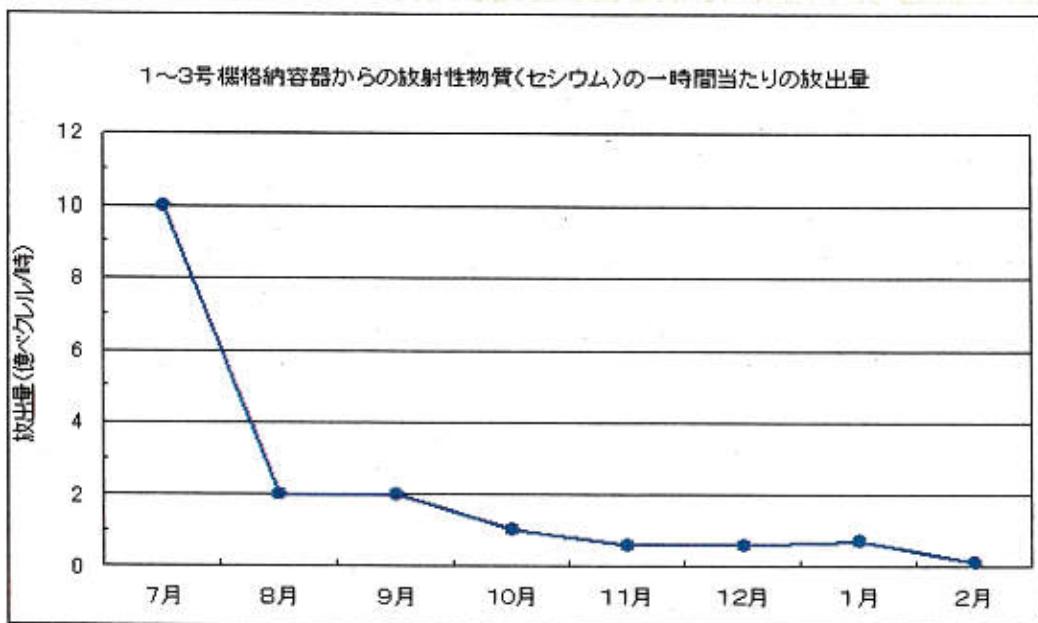
- 1～3号機格納容器からの現時点の放出量（セシウム）を、原子炉建屋上部等の空气中放射性物質濃度（ダスト濃度）を基に評価しました。
- 原子炉建屋上部等ダスト濃度より評価すると、現放出量の最大値は1～3号機合計で約0.1億ベクレル/時と推定。
- 各々の号機については、1号機約0.004億ベクレル/時、2号機約0.01億ベクレル/時、3号機約0.1億ベクレル/時と推定。

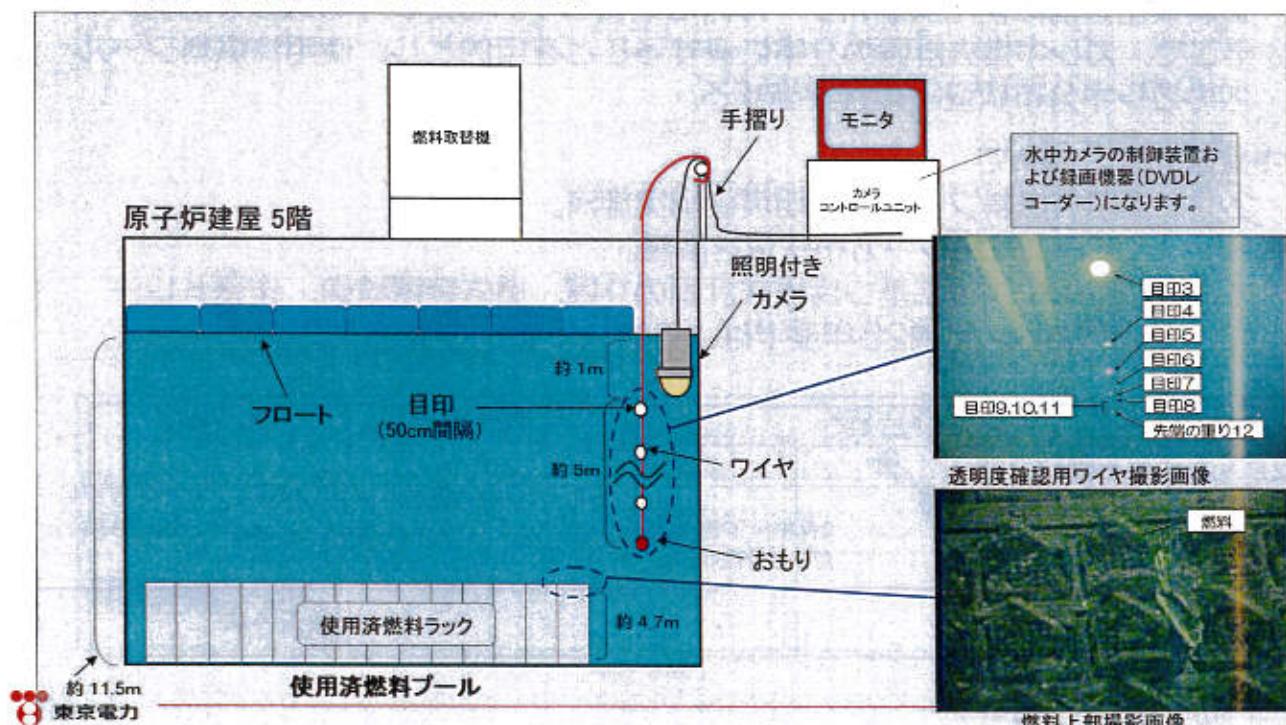
- 等間隔に目印が取り付けられたワイヤを手摺りに固定し水中に降ろす。
- 照明付きカメラを上部から水中に投入し、当該目印の映像を撮影。
- 5m程度の視認距離があることを確認。

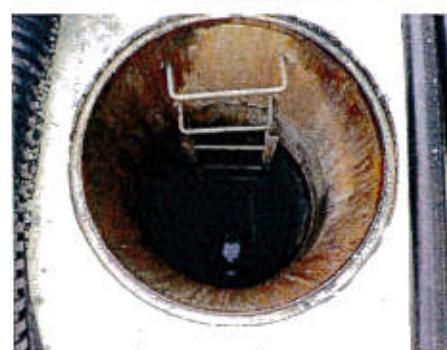
サブドレンピット内部

- ▶ サブドレン装置は、建物周囲の地下水が建物内へ侵入しないようサブドレンピット内に設置してあるポンプにより地下水を汲み上げ、地下水位のバランスをとるために設置している。
- ▶ 地下水の建屋への流入抑制対策としては、サブドレン水を汲み上げ、地下水位を低下させる策が有力。

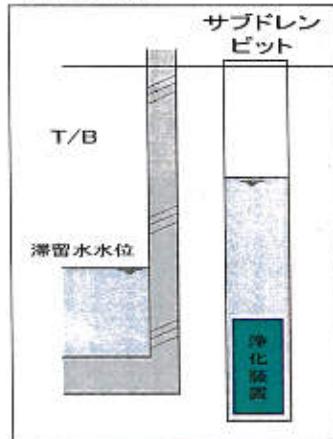
【サブドレンピット水の浄化試験】
① 浄化装置を用い、サブドレンピット内を浄化させ検出限界以下とする

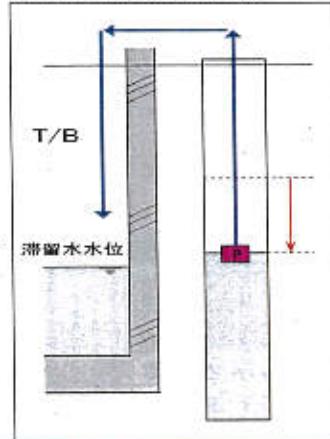
【サブドレンピット水の汲み上げ試験】
② ピット内の溜まり水をT/B滞留水位付近まで下げる
(T/B内に汲み上げる)

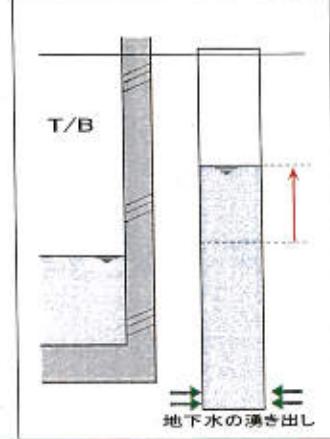
③ ピット内に再び湧き出した地下水の水質を確認

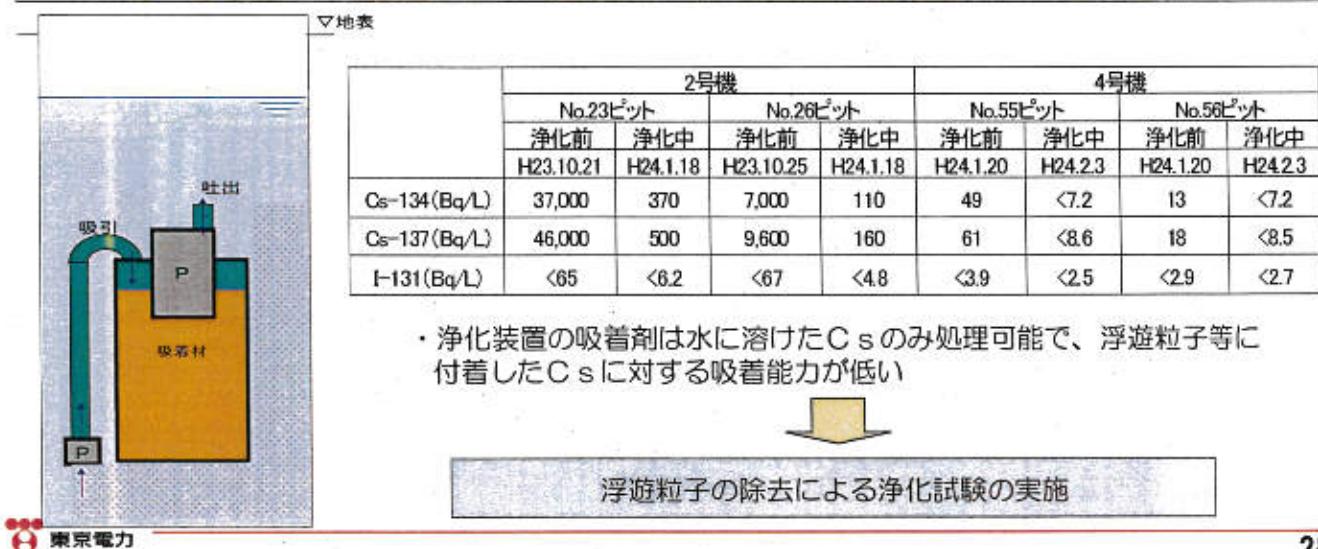
【サブドレン浄化試験の状況】

- 2号機のピット内の水は検出限界以下まで浄化できなかった
- 2号機の水には濁りがあり、浮遊物により浄化装置の性能が十分に発揮されない可能性があるため、装置を改良し、浮遊物の凝集沈殿装置を設置して浄化試験を実施中
- 4号機については検出限界以下まで浄化完了（浄化試験を継続し経過観察中）
- 5, 6号機はほとんど汚染していないため、サブドレンの「汲み上げ試験」を実施中
