東北地方太平洋沖地震に伴う 福島第一、福島第二原子力発電所の状況 について

平成23年7月25日

東京電力株式会社

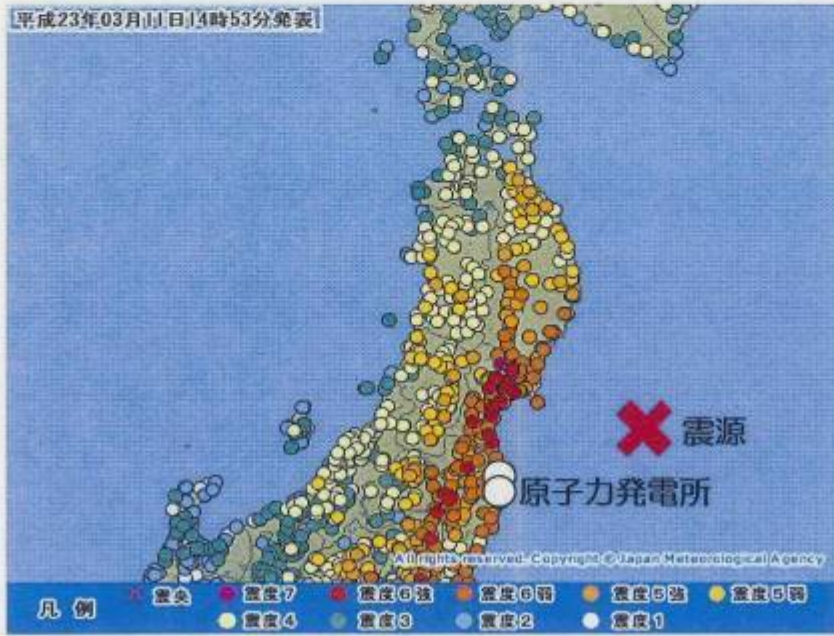
【震源との関係】

- 発震日時 ; 2011年3月11日(金)午後2時46分頃
- 発生場所 ; 三陸沖(北緯38度、東経142.9度)、震源深さ24km、マグニチュード9.0
- 各地の震度:
 - 震度7: 宮城県栗原市
 - 震度6強 福島県楢葉町、富岡町、大熊町、双葉町
 - 震度6弱 宮城県石巻市、女川町、茨城県東海村
 - 震度5弱 新潟県刈羽村
 - 震度4 青森県六ヶ所村、東通村、むつ市、大間町、新潟県柏崎市

現在確認できている揺れの最大値は、福島第一2号機の
 水平：550ガル
 上下：302ガル
 (暫定値)

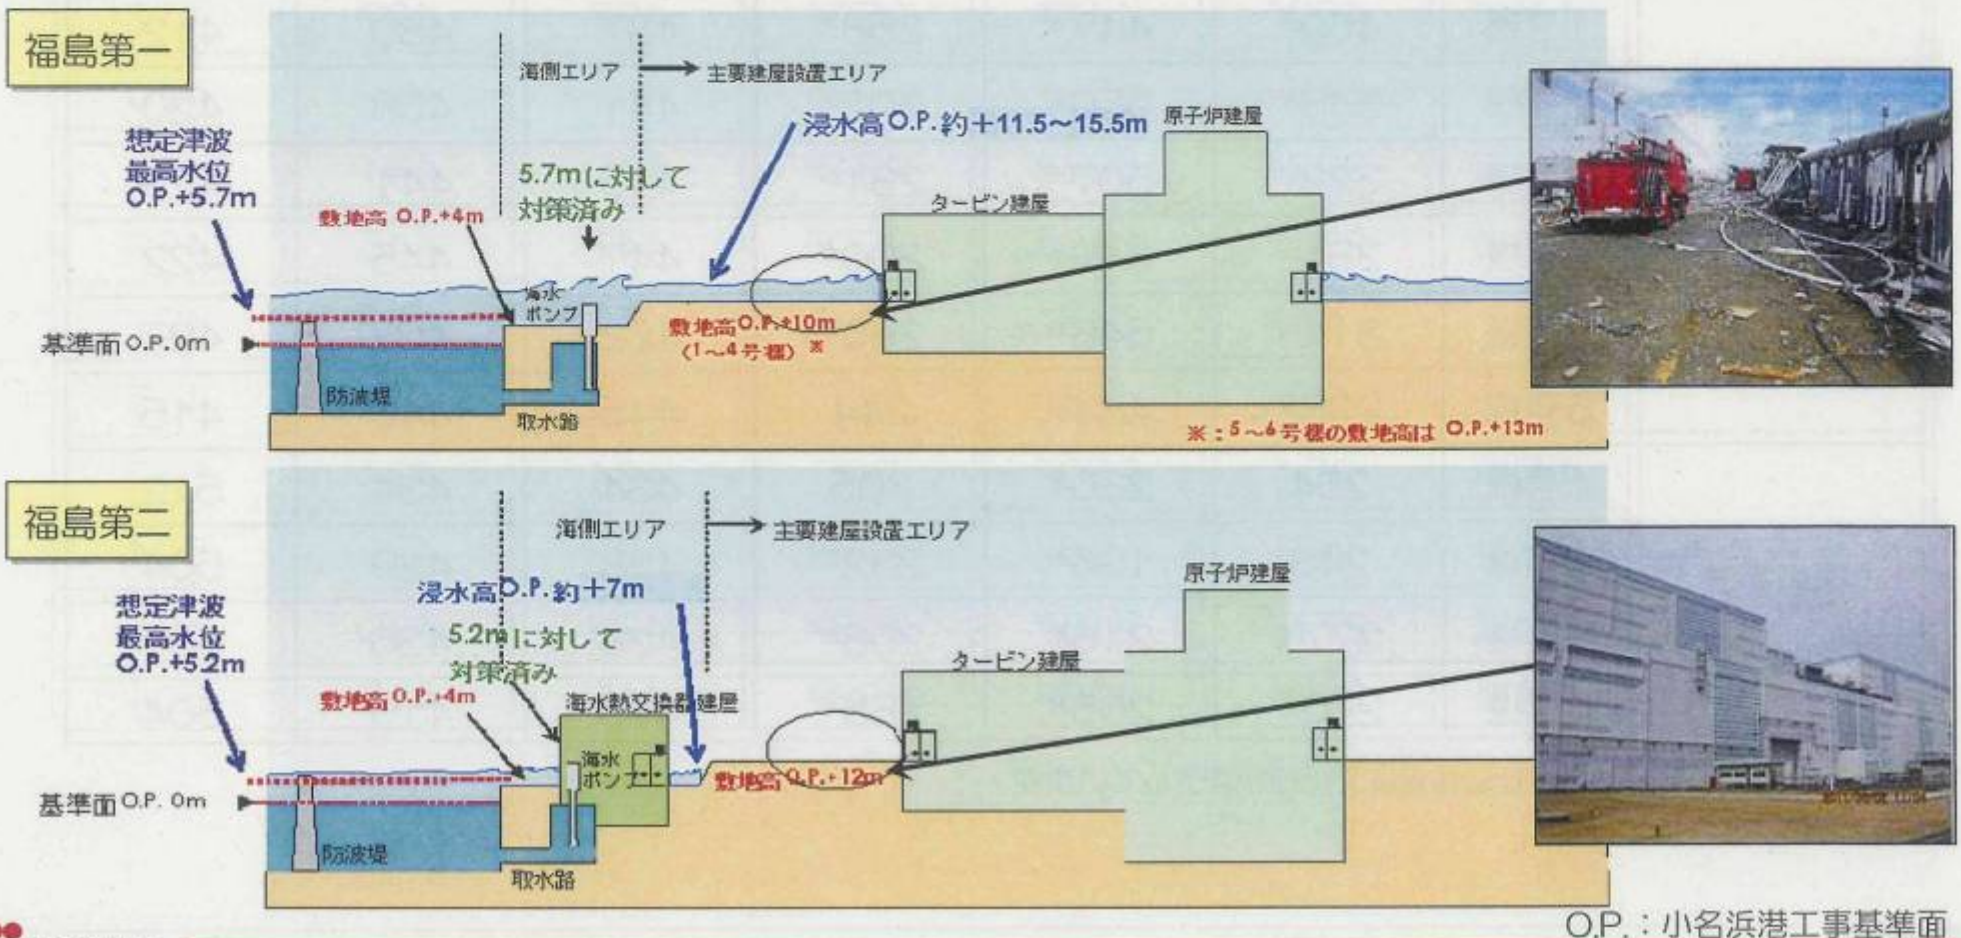
- 平成14年改訂の想定津波最高水位は基準面（O.P.）に対し5.7m、対策は完了していました。
- 福島第一では主要建屋エリア全域が、基準水面に対し約+11.5～15.5m、地面に対し約1.5～5.5m浸水しました※1。
- 一方、福島第二では、基準水面に対し約+12～14.5m海面が上昇し、1,2号機の建屋周辺および3号機の建屋南側が浸水しました※1。
- **福島第一への津波の影響は、福島第二のものに比べ、大きかったことが確認されています。**

福島第一・第二の浸水、遡上の領域

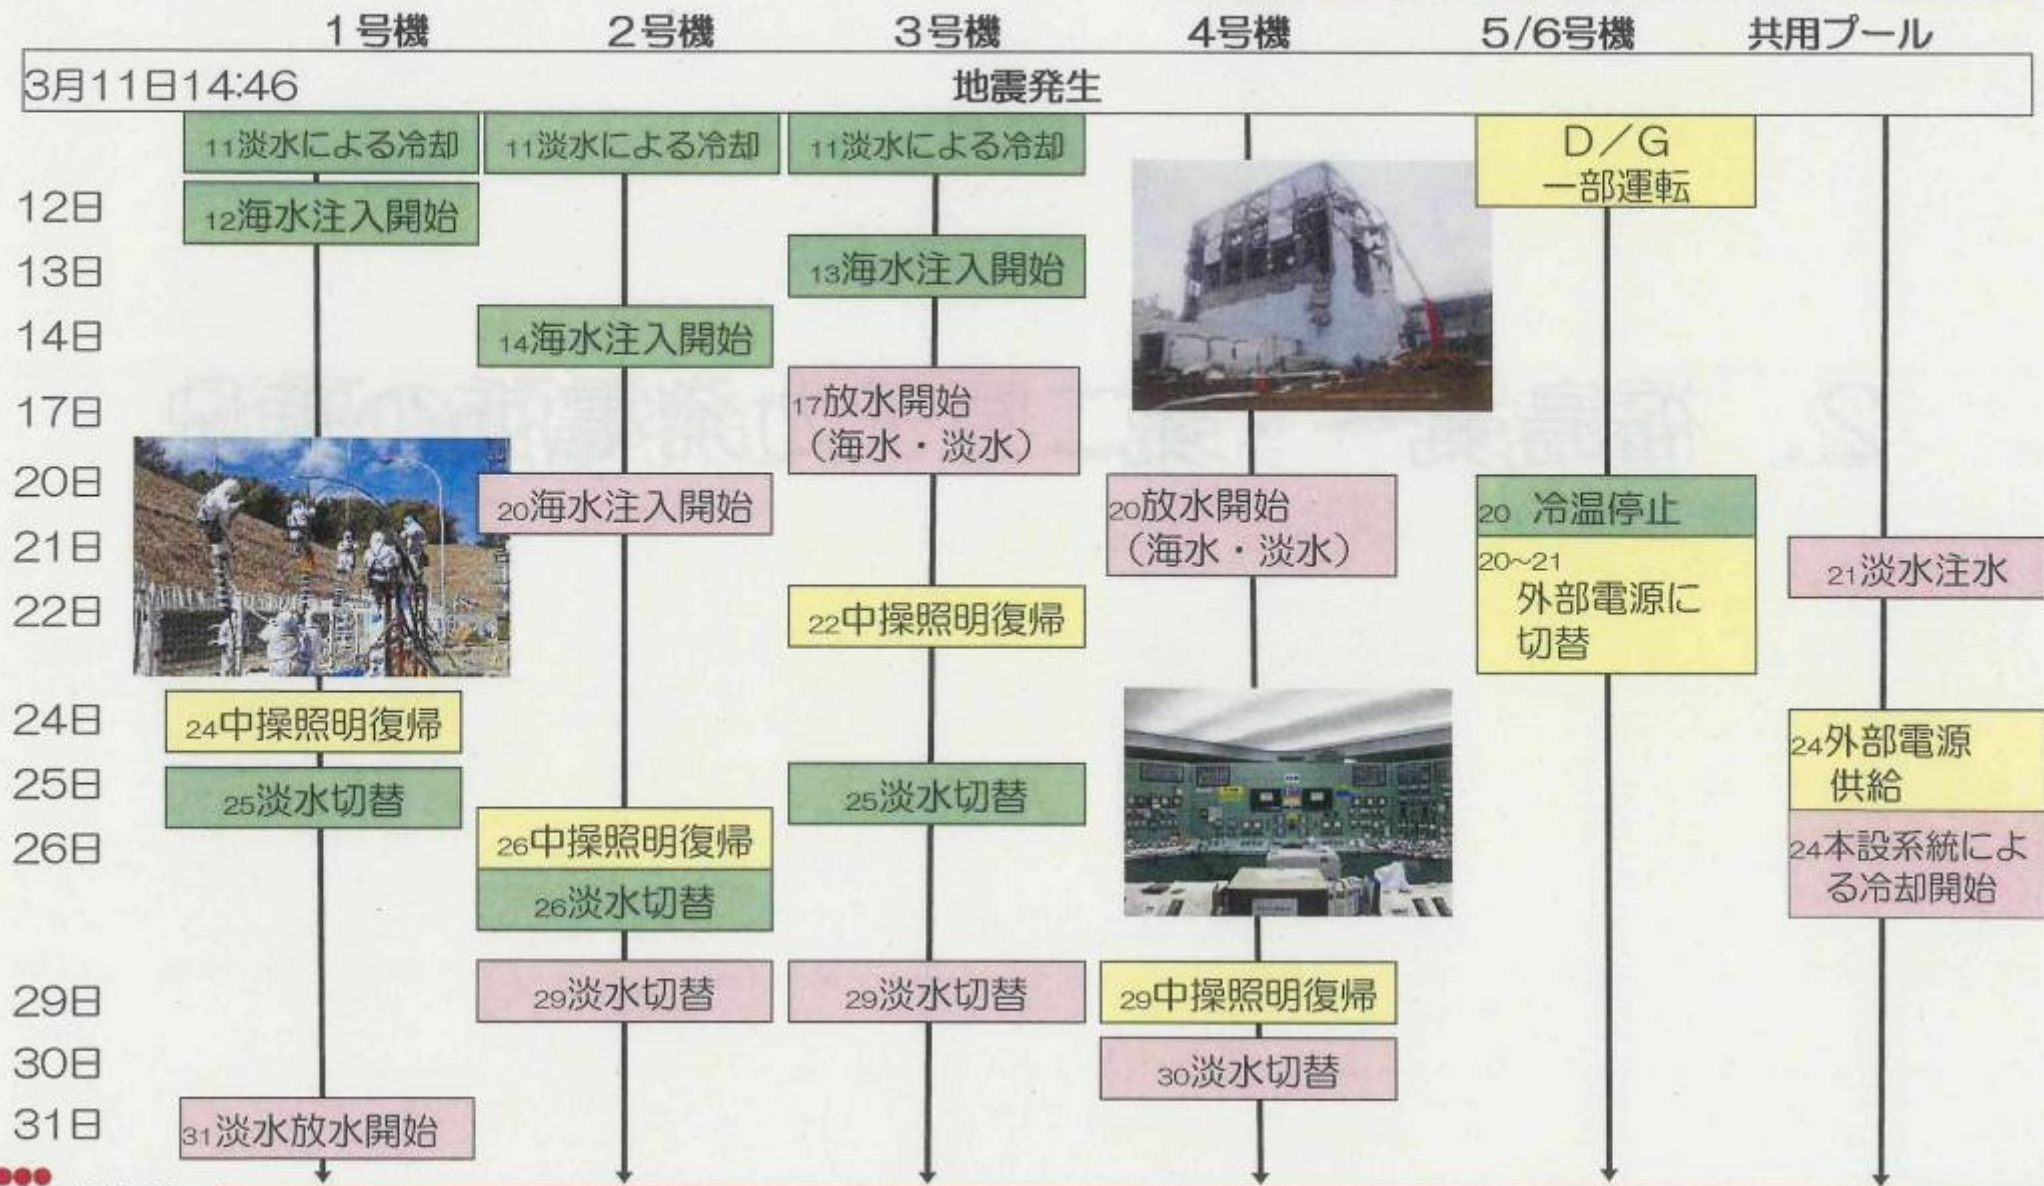
燃料冷却の取り組み

凡例：原子炉関係 プール関係 電源関係
