2. 福島第一・第二原子力発電所の現況

設備の現況（福島第一原子力発電所）

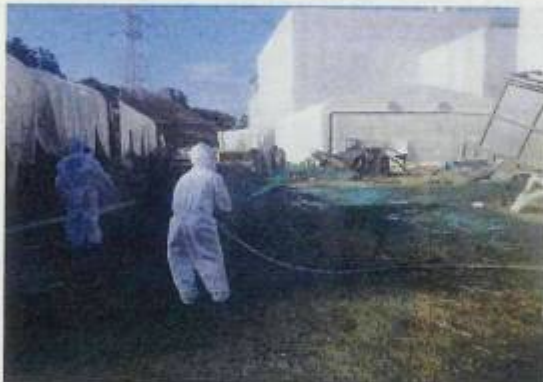
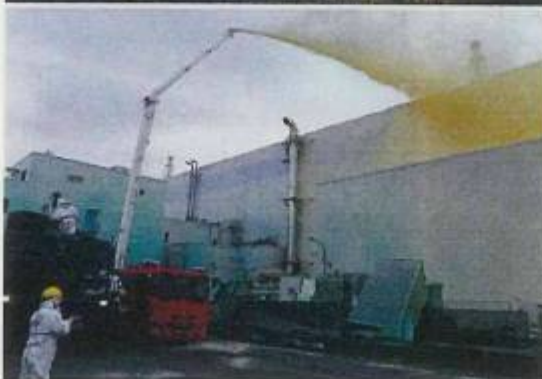
敷地、建屋本体への飛散防止剤散布

- 放射性物質の飛散を防ぐため、飛散防止剤を散布しています。
(4月1日以降、敷地に散布。4月26日より本格散布。5月27日より建屋本体に散布。)
- 放射性物質を含む水の海への流出を防ぐため、下記対策を実施しています。
 - ✓ 立坑周辺の穴から凝固剤を注入し、止水を確認(4月6日 5:38頃)
 - ✓ 止水状況をさらに完全なものとするため、流出箇所に対して、ゴム板と治具による止水対策を実施。
 - ✓ 発電所防波堤周辺で大型土のうの積み込みによる止水工事、シルトフェンスの設置を実施。
 - ✓ スクリーンエリアへの循環型の浄化装置の設置を実施。

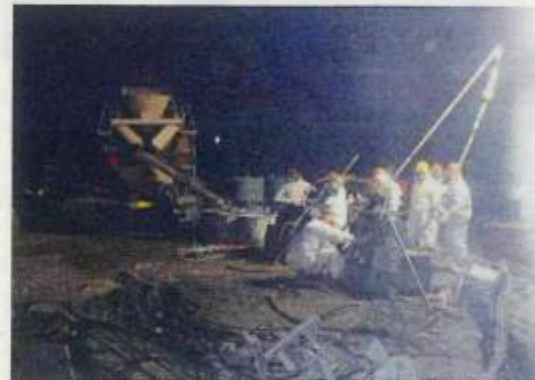
凝固剤注入による止水対策

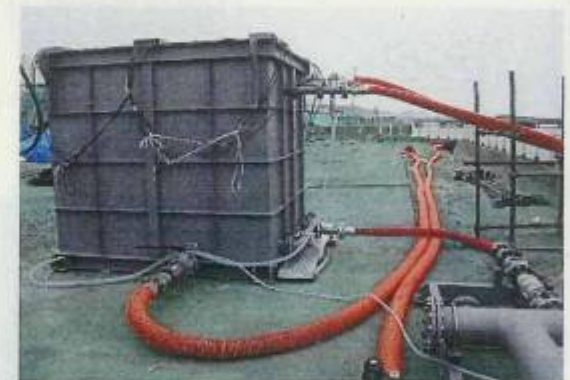
海水循環型浄化装置設置

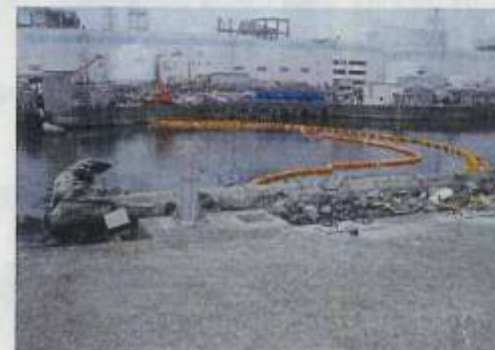
シルトフェンス設置

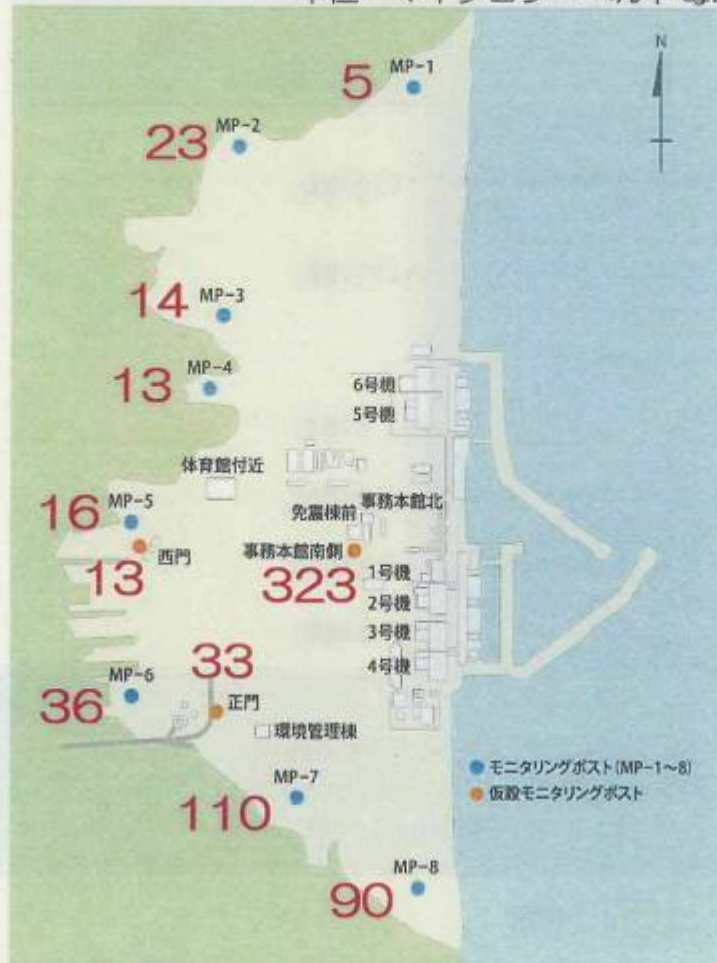
モニタリングポスト空間線量率

平成23年7月20日9:00
 単位：マイクロシーベルト毎時

- 福島第一原子力発電所敷地周辺の線量計測結果は以下の通りです。
- 引き続き周辺環境のモニタリングを継続監視いたします。

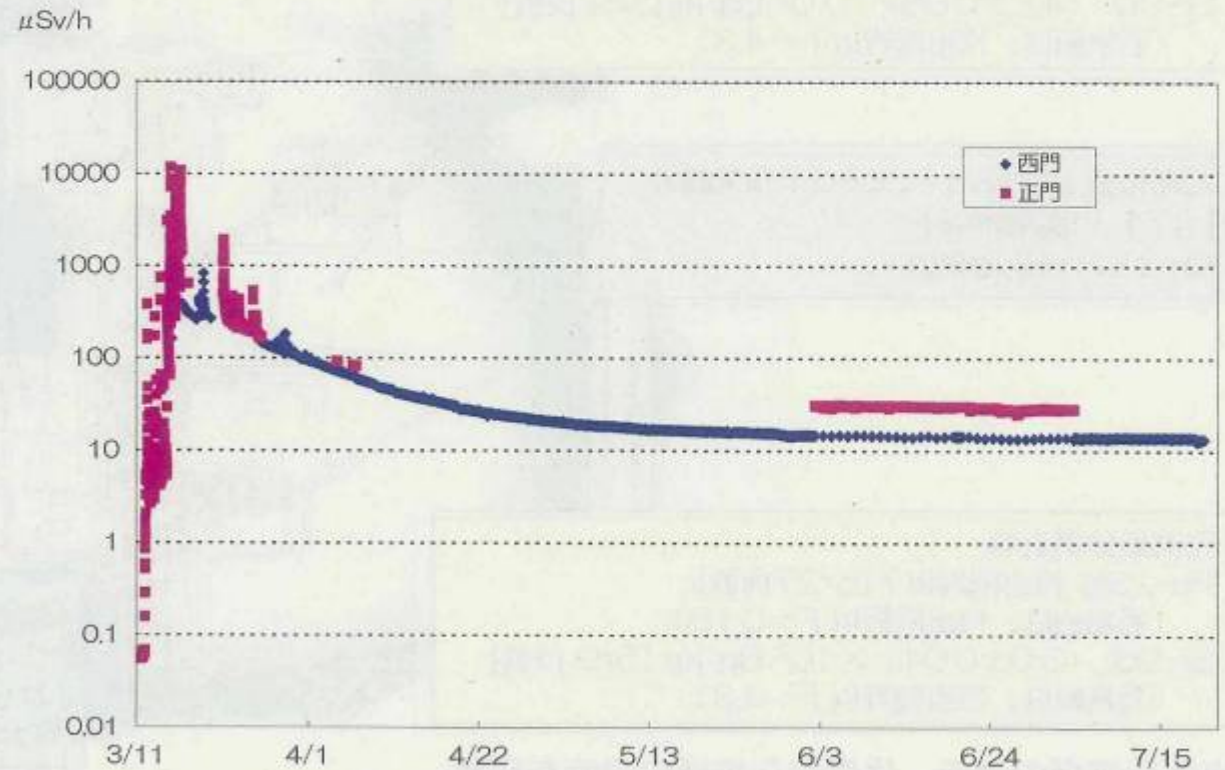
福島第一発電所敷地境界での線量率推移
