# 災害

Ⅺ 災 害

1 水道と災害

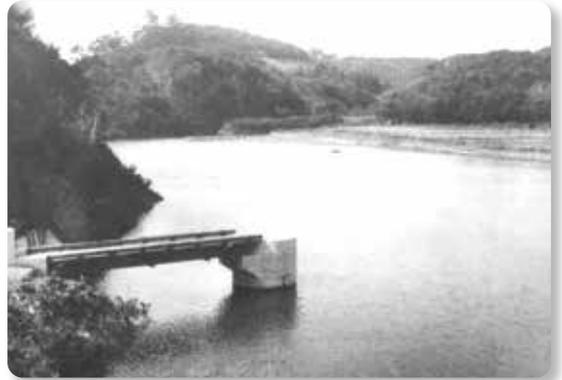
決壊前

昭和51年10月19日、四倉町の栗木作浄水場の貯水池で地滑りが発生した。この貯水池は昭和12年に旧四倉町が上水道の水源用ため池（貯水能力約7万 $\text{m}^3$ ）として築造した施設であったが、この地滑りにより地山が延長50mにわたって崩落、6万3,000 $\text{m}^3$ の池水と土砂が一挙に流出、民家一棟を下方の県道まで押し流した。県道は600mにわたって土砂に埋まり、刈り入れ前の水田約6.4ヘクタールが泥水に漬かった。これにより四倉地区の約2,300戸が断水した。

この地滑りは、事故原因は9月から10月にかけて降雨量が多かったことに加え、10月6日に発生した震度4の地震が直接の引き金となり起きたもので、貯水池の決壊は地滑り現象による二次的災害とされた。

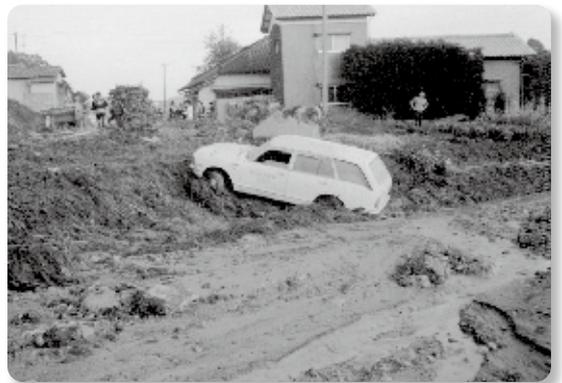
県道の被害状況

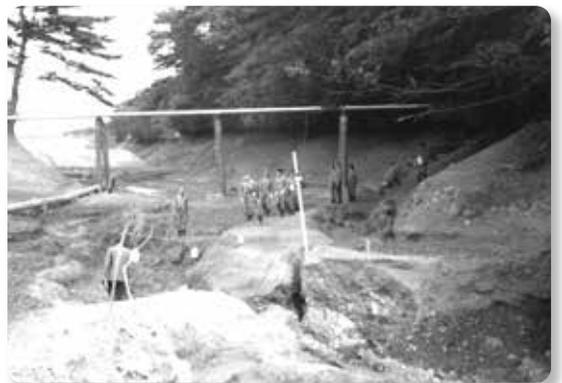
決壊後の状況

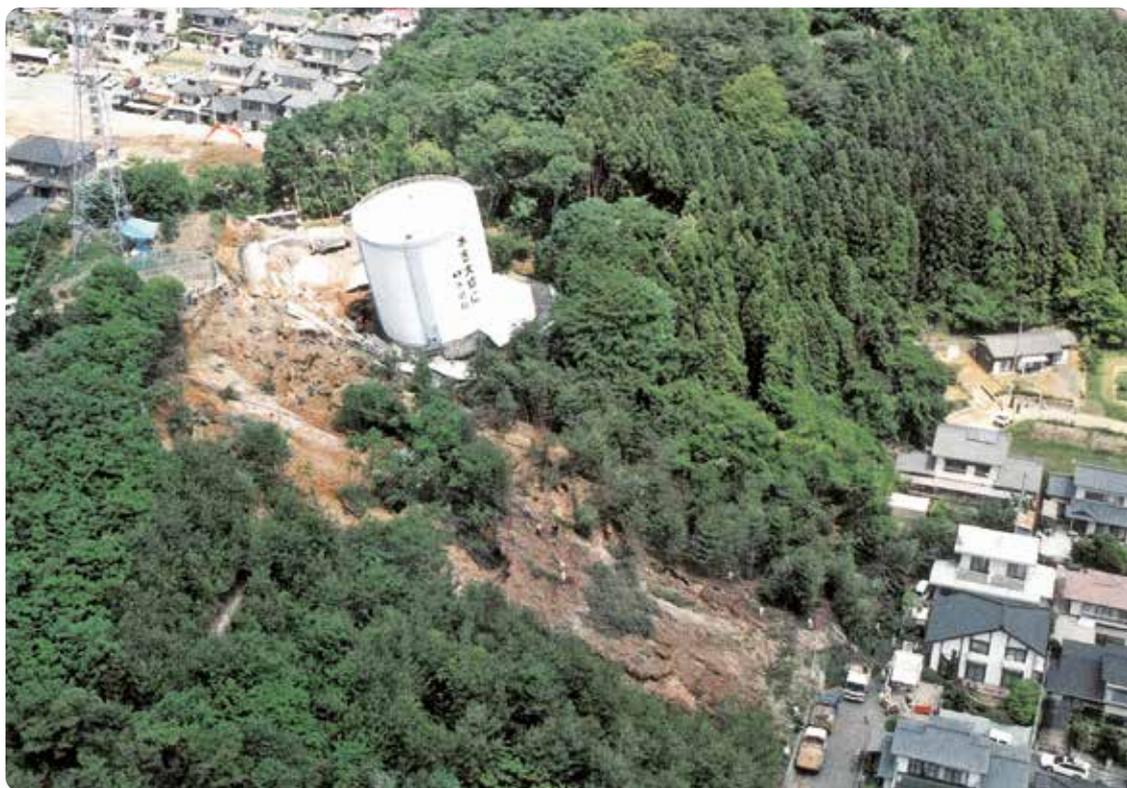
災害発生時

平成9年5月25日正午頃、前日からの集中豪雨によって常磐湯上長谷町仮又作地内の高台で地滑りが発生した。

これに伴い、同地内の「常磐配水池」(有効容量2,016m<sup>3</sup>)が約17m滑落、傾斜し、内部

の水が流出したことで民家3戸に土砂が流入する被害が生じ、付近の72世帯212人に避難勧告が発令された。

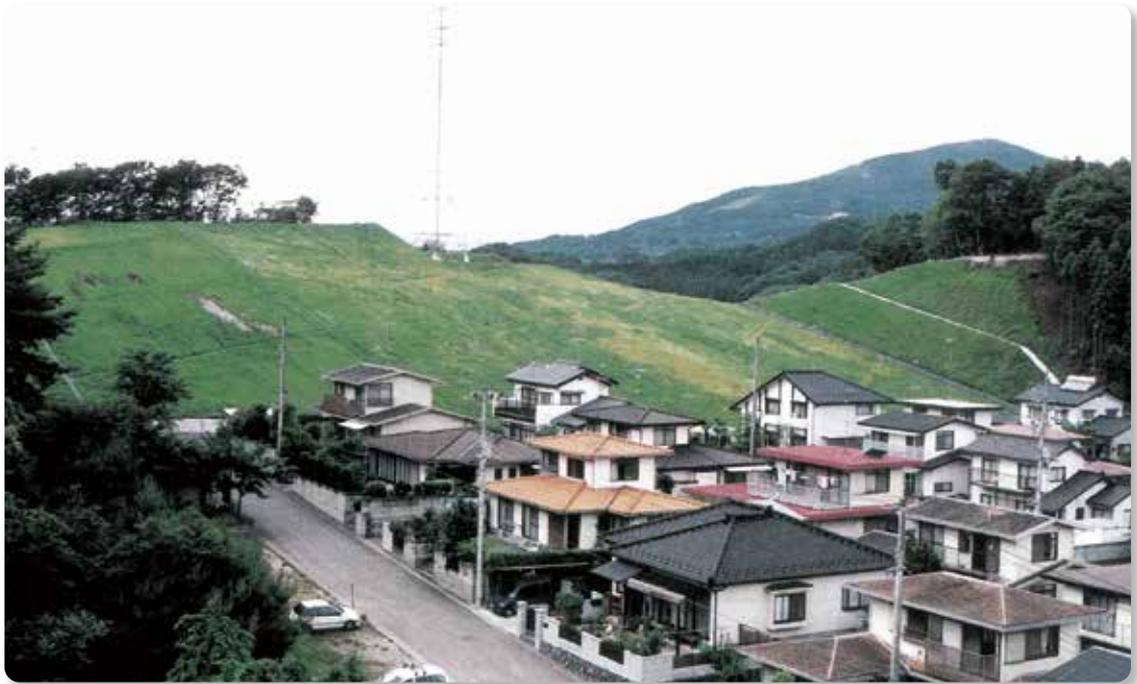
復旧工事完了後

るため、いわき市建設業協同組合に協力を求め、二次災害防止のための崩落法面シートの被覆、防護柵の設置、配水池の解体、約3万m<sup>3</sup>の土砂搬出などの作業が行われ、6月21日までに全ての復旧工事が完了した。

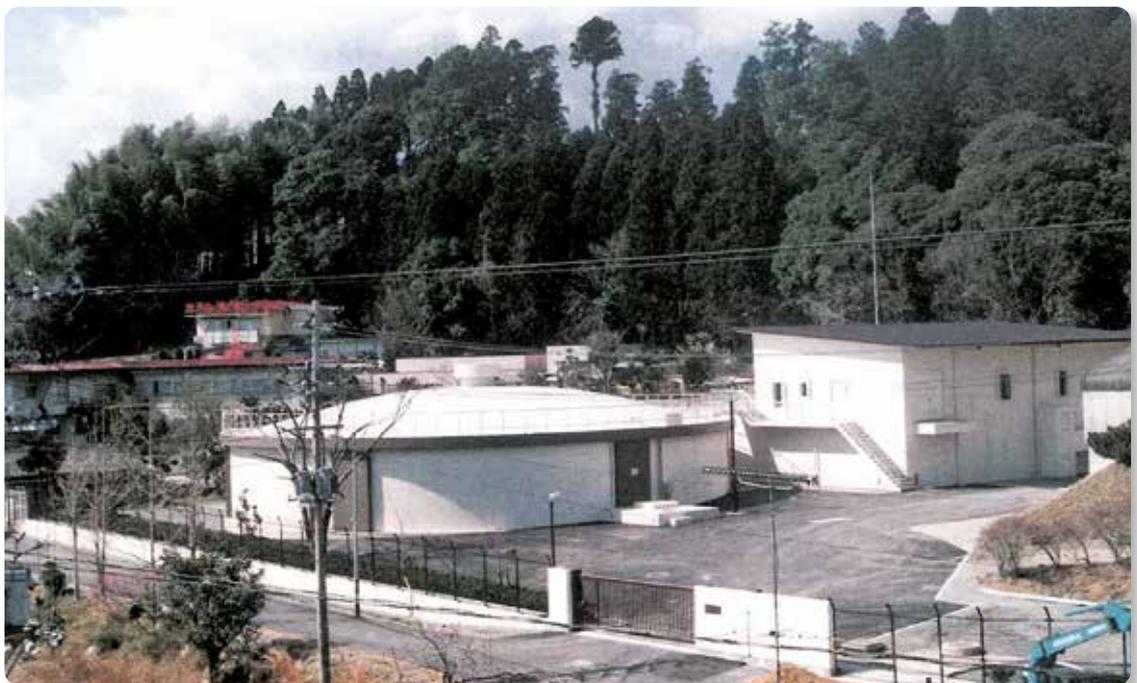
志座配水場

常磐配水池の代替施設については、安全性の確保と地域住民の不安解消のため災害跡地には建設せず、常磐下湯長谷町シザ地内と常磐藤原町手這地内の2か所

に、配水池及び配水ポンプなどを設置することとし、事業費12億8,000万円をかけ志座配水場と藤原ポンプ場を整備し、平成11年3月25日に施設が完成し供用を開始した。

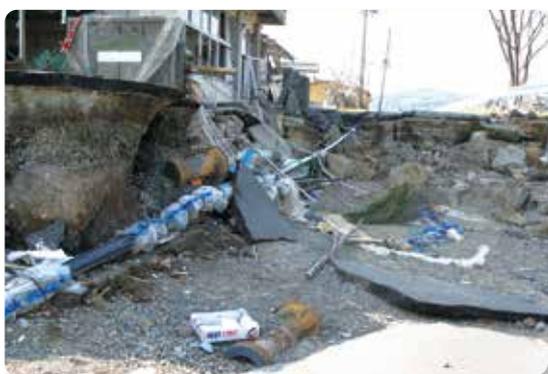
久之浜の配水管被害状況

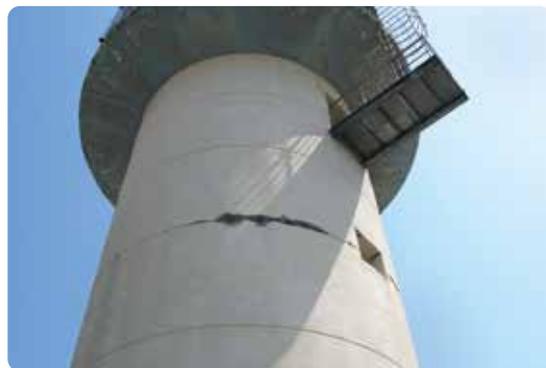
八幡小路高架タンクの被害状況

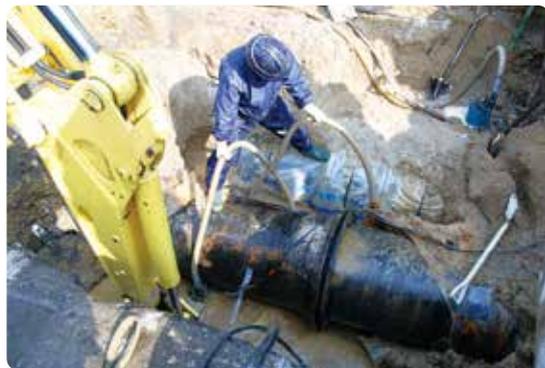
配水管の復旧作業

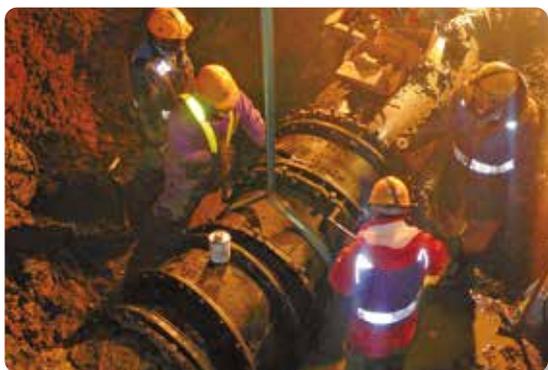
山玉浄水場口径800mm送水管修理

3日目の3月13日までに、次の池である高倉配水池までの区域が給水拡大された。一方、山玉浄水場からの送水管の漏水は、突貫工事を行い14日には、勿来配水池の貯水が開始された。15日には勿来地区の約3割の川部、窪田、関田地区の給水が可能となった。

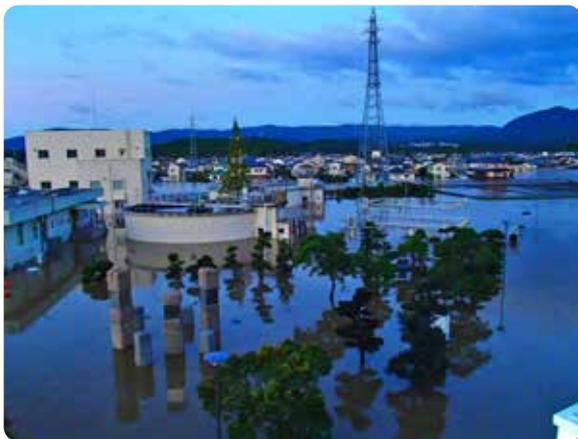
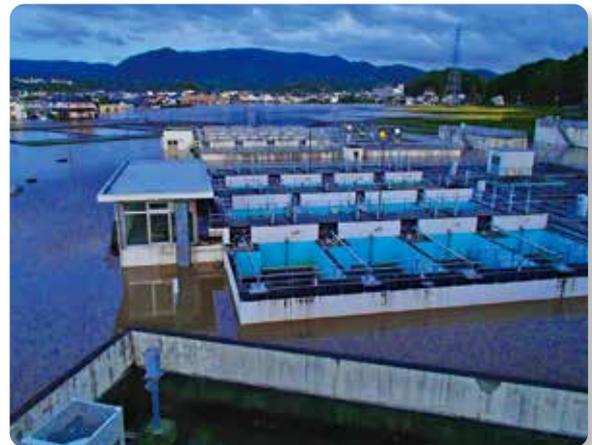
平浄水場の浸水状況（令和元年10月13日未明）

施設名		原因及び被害状況
取水・浄水施設	平浄水場	夏井川氾濫により浸水 電気設備、ポンプ室、ろ過池及び沈殿池の付帯設備などが浸水
	下平窪取水場	夏井川氾濫により浸水 屋内受変電設備、屋内電気計装設備、汚泥引抜ポンプなどが浸水
	法田ポンプ場	鮫川氾濫により浸水 屋外受電設備、電気室内電気盤送水ポンプ電動弁などが浸水

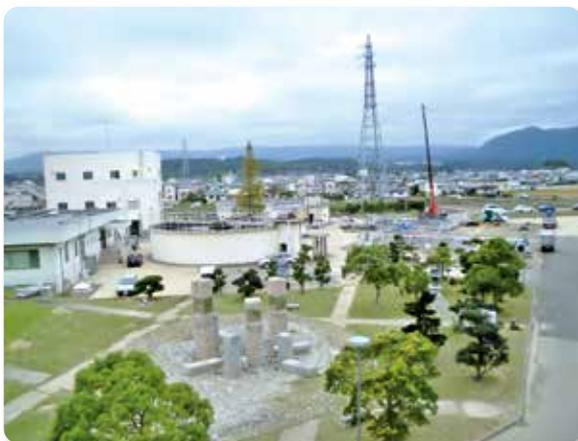
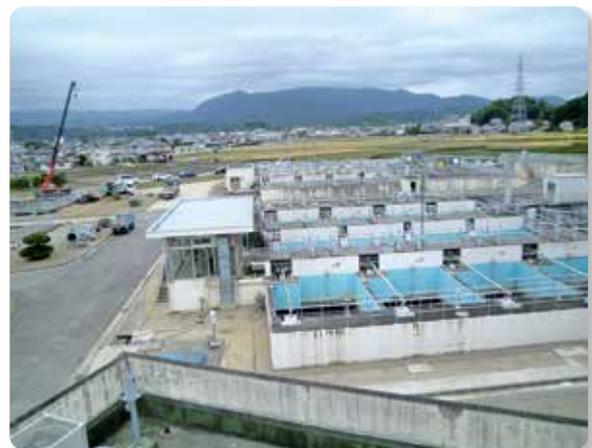
浸水後に水が引いた状況（令和元年10月18日）

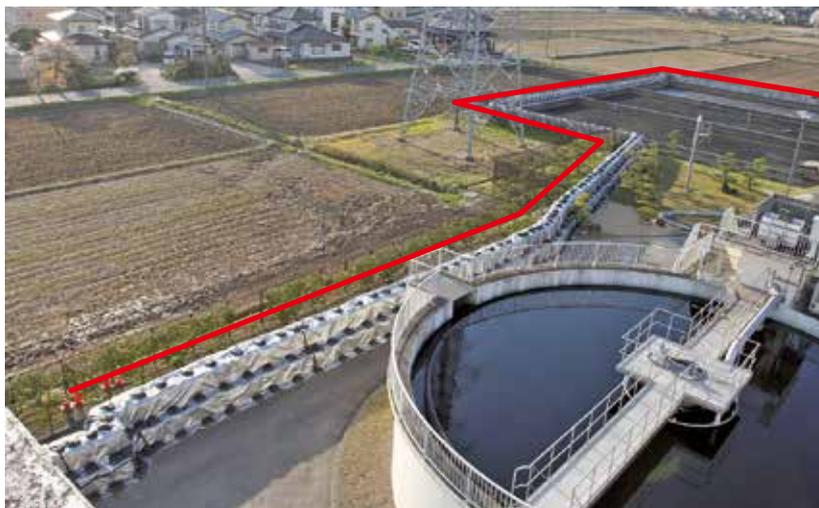
平浄水場の敷地を土のうで囲った状況

施設	暫定対策	恒久対策	
	内容	予定年度	内容
平浄水場	・敷地外周に大型土のう(高さ1.6m)を設置	R 5～7	・施設外周を重力式擁壁または堰堤で全体を囲む。
下平窪取水場	・建屋内への浸水を防ぐため、窓開や通気口などの開口部を塞いだ。 ・2か所の出入口周囲に大型土のう(高さ2.4m)を設置	R 4	・建物ドアを防水扉への改修または止水板を設置
法田ポンプ場	・浸水した屋外受電引込盤の周囲に大型土のう(高さ1.0m)を設置	R 5	・屋外設備の嵩上げ ・管理棟やポンプ室などの建屋を重力式擁壁にて囲む。

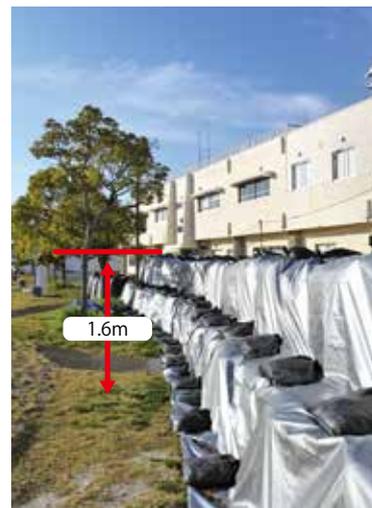
土のうの高さは1.6m

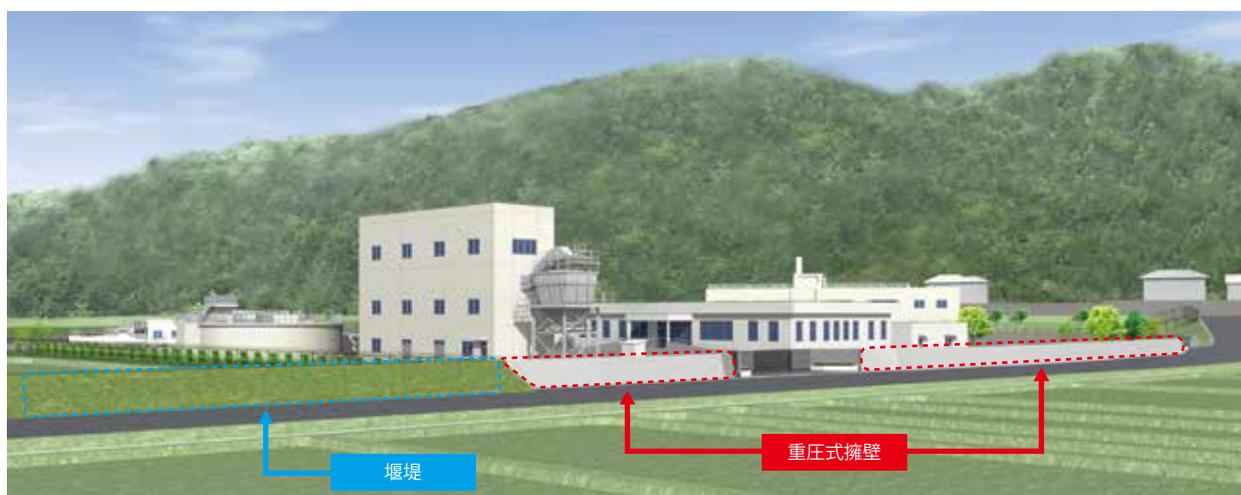
平浄水場の恒久対策完成予想図
