## 第2章

# いわき市を襲った大震災

——地震、津波、原発事故が連続発生

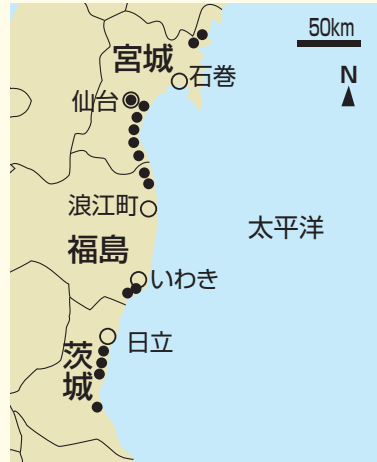
図2-7 貞観大地震における津波被災地として伝わる地(宋倉正展氏論文)[平成23(2011)年3月28日付「福島民友」を、一部改変して掲載]

注)「●」は貞観地震で津波被災地として伝わる場所

「夜にも関わらず発光現象が起きて昼のように照らし、ある者は起きることもできず、(倒壊)家屋の下敷きとなって圧死し、ある者は地割れで生き埋めになり、多数の被害者が出た。驚いた馬や牛は鳴きながら互いを踏みつけて走り回った。(中略)海が雷のような音をたてた。荒れ狂う海は渦巻きながら膨張し、巨大な波はまたたくまに城下(陸奥国府・多賀城)を襲った。海は数十、百里(見渡す限り)に広がり、どこが地上と海の境だったのか分からなくなった。いまや道も野も海と化した。船で逃げる余裕もなく、山に登ることも難しく、溺死したのは一千人を数える。人々は田畑も来年植える苗もほとんど失ってしまった」と報告されている。(図2-7)

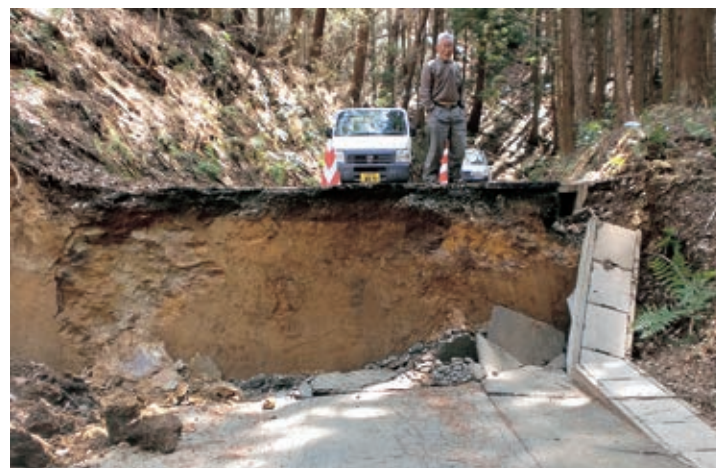
写真2-2 落差2m前後の場所が連続して地表に出現（田人町）  
〔4月13日 いわき市撮影〕

4月11日には午後5時16分、井戸沢断層（田人町石住―川部町）南端の地下約6kmで起こり、マグニチュード7.0であった。この場合、断層が地表に現れたのは井戸沢断層に沿って西側に出現した断層（塩ノ平断層）であった。しかも井戸沢断層よりも北北西方向に約5km延びた場所で地割れや亀裂が生じた。（写真2-2）

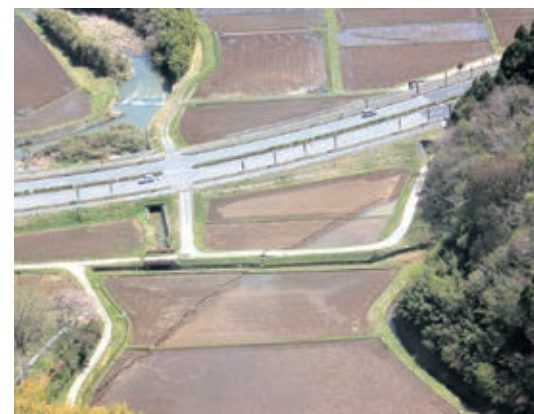
写真2-3 水田の地割れが見える常磐藤原町地内  
道路は主要地方道いわき―石川線。簡易舗装した道路は色が変わっているのがわかる。  
〔4月18日 福島県消防防災航空隊提供〕

4月12日は午後2時7分、湯ノ岳断層（遠野町入遠野―常磐藤原町）の西側、地下約15kmで起こり、マグニチュード6.4（当初6.3）。従来の研究により確認されていた断層に加え、長い同断層の南東方向に約2km延びた場所で、地割れや亀裂が生じた。（写真2-3）

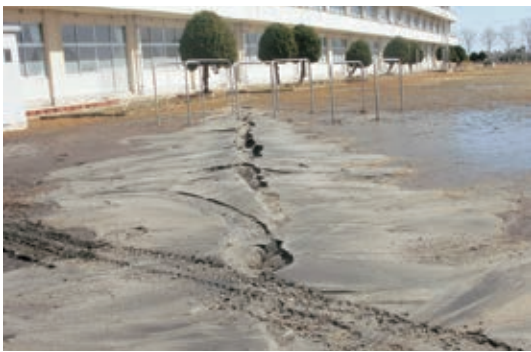
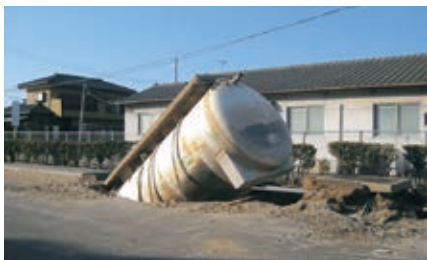
写真2-5 錦東小学校校庭の液状化現象  
〔3月12日 門馬俊治氏提供〕

写真2-6 四倉中学校の液状化現象  
〔4月6日 いわき市教育委員会事務局撮影〕

水を含んだ砂が泥のような状態と化すことを「液状化」と呼ぶ。このような地形では、ふだんは砂粒と水がお互いの摩擦力を保っているが、それよりも大きな地震のような力が加わるとバランスが崩れ、水が砂粒の間から押し出され、地表へ噴出する現象を指すこととなる。(写真2-5、6)

このような場所では、水が地表へ押し出された分、砂粒の密度が濃くなる一方、地盤が沈降して、しかもその現象が一様でないことから、その落差が家屋の傾き、倒壊などの被害をもたらすことになる。

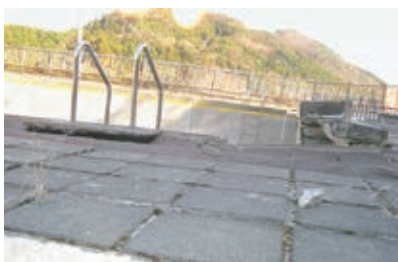
写真2-7 連続して起こった断層のズレ上にあった田人中学校のプール  
〔4月13日 いわき市撮影〕

このラインには一部田人町の中心が位置しており、中学校のプールが大きく損壊し、また断層のズレによって建物の土台が崩れて大きくゆがむなどの壊滅的な被害を受けた。ほかにもほぼ一直線に農地や道路に亀裂や斜面崩落が認められた。(写真2-7、8)

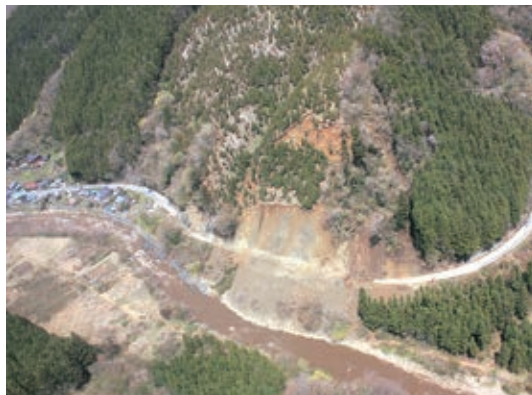
写真2-10 主要地方道いわき―石川線、田人町才鉢地内の崩落現場〔4月 陸上自衛隊第8普通科連隊提供〕

1か所は石住字才鉢地内で、塩ノ平断層のラインから西方へ約2kmの地点。人工斜面の法面が幅100mにわたって崩落し、走行中の自動車1台が巻き込まれて運転手1人が犠牲となった。土砂は鮫川の対岸まで押し寄せ、全面的に交通が遮断された。中通りと結ぶ産業の重要路線だけに特に物流に与えた被害は大きく、迂回する仮道路が完成したのは被害から半年が経過した9月20日であった。(写真2-10)

これらの崩壊はもともとゆっくりと谷底へ向かって落ちていた土砂が地震の揺れで加速し、深い底から一気に崩れる深層崩壊とみられた。

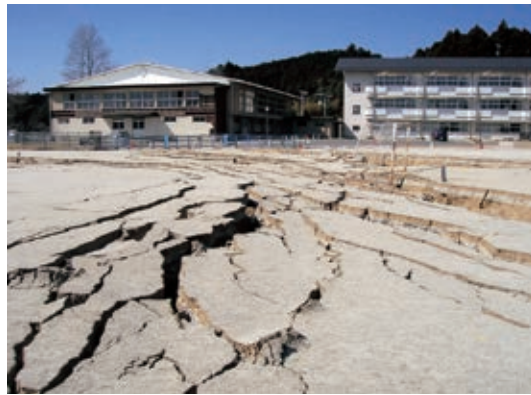
写真2-13 植田小学校校庭の地割れ  
校舎のうち、教室付近の切り土を校庭に盛ったと考えられる。  
〔4月6日 市教育委員会撮影〕

丘陵地を平らにする場合、高い部分を削り（切り土）、低い部分を埋める（盛り土）必要がある。できるだけ面積を確保するため縁辺部では石やコンクリートの擁壁で盛ることになり、おのずと地質の強弱が生じるようになる。（写真2-13、図2-13）
