第7回津波災害時における自動車避難検討部会 資料

# いわき市総合防災訓練 勿来地区での自動車避難状況 と今後の対策について

東北大学災害科学国際研究所 助教 杉安 和也

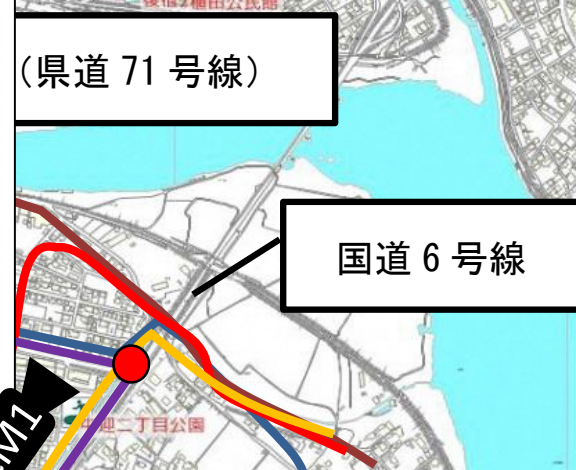
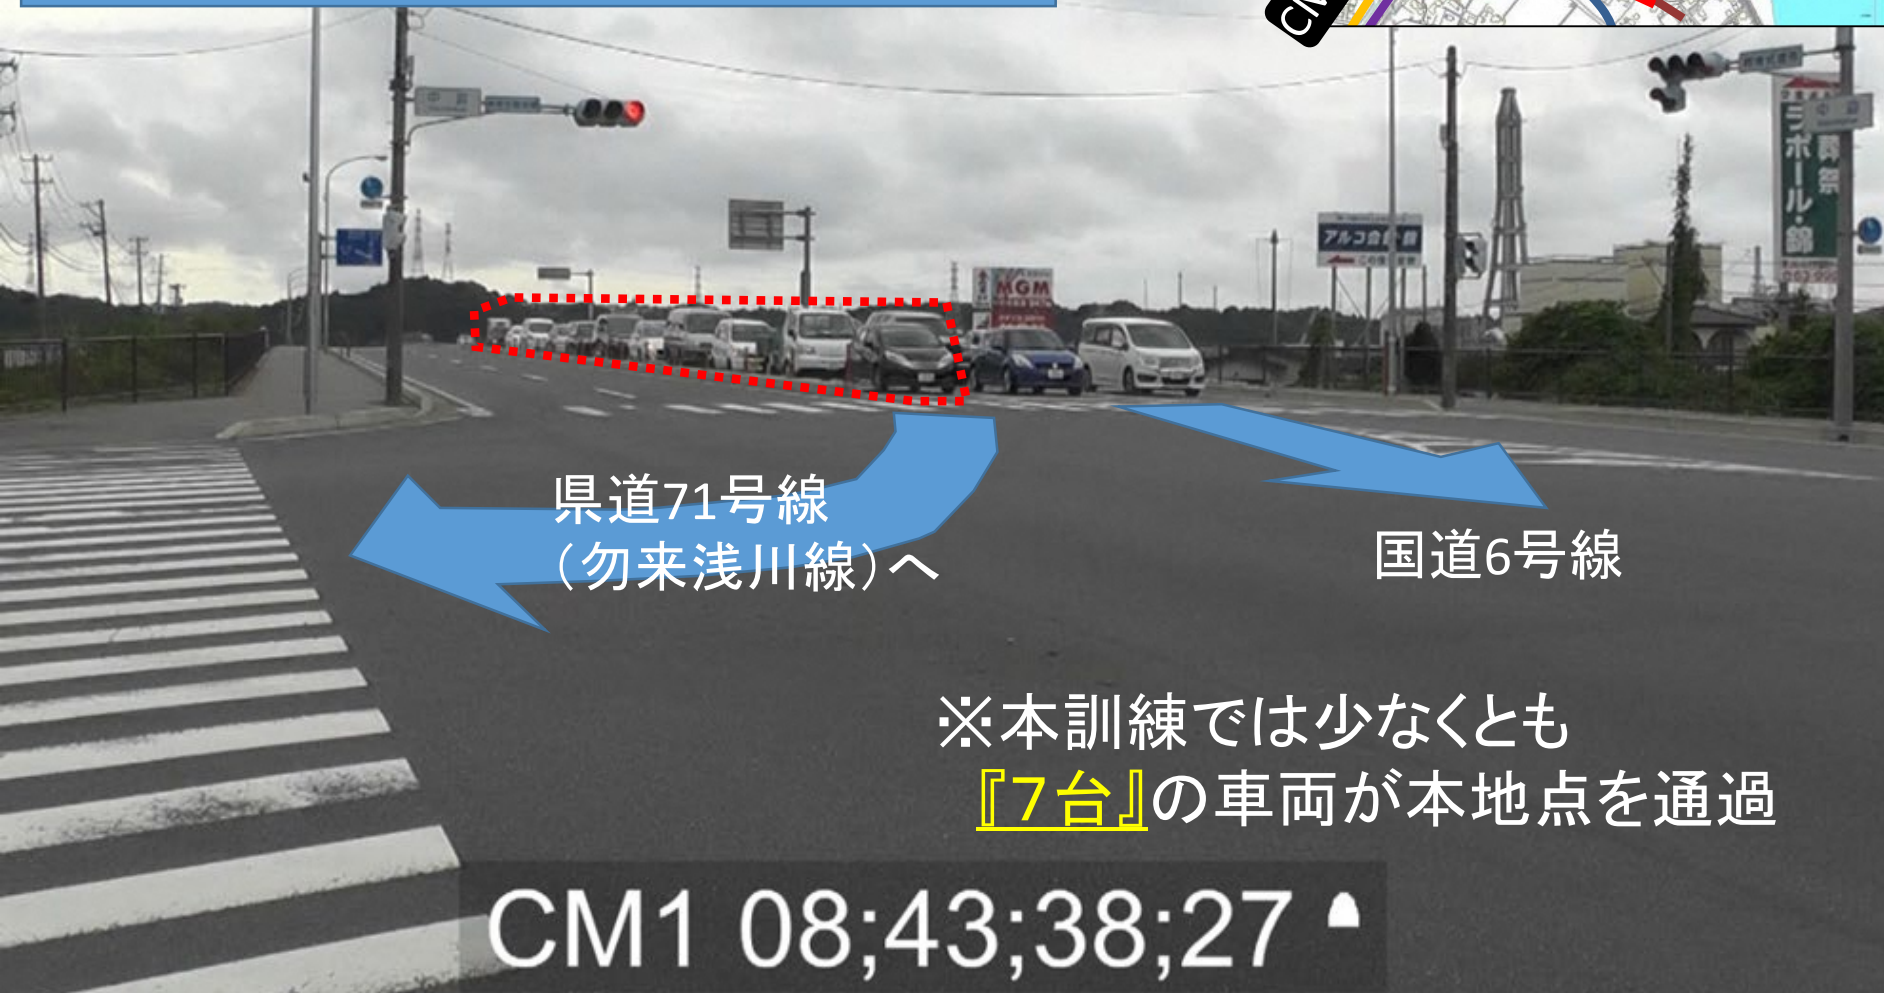
# ●中迎交差点での混雑状況 (国道6号線 × 県道71号線)

訓練開始後 約13分頃：  
右折待ち車両列が最大で11台程度、  
連なっているのを確認

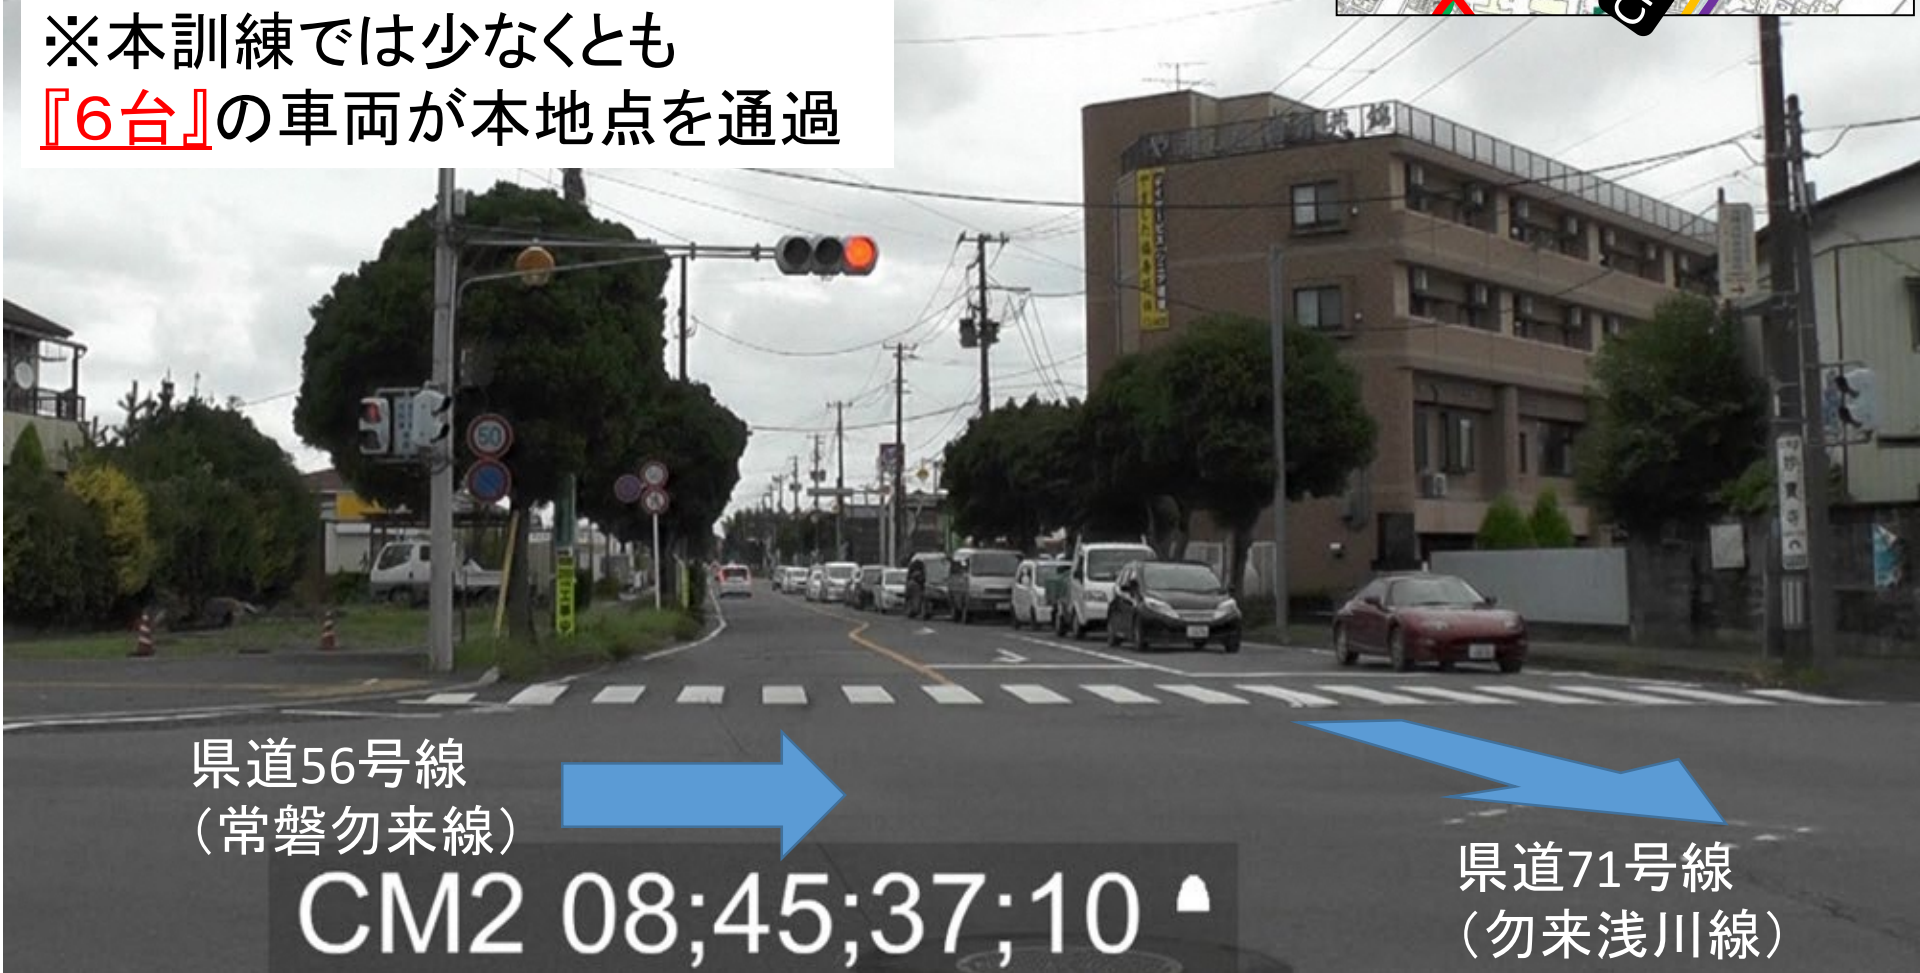
# ● 県道71号線 × 県道56号線 交差点での混雑状況

訓練開始後 約15分頃：  
直進待ち車両列が最大で12台程度、  
連なっているのを確認

※本訓練では少なくとも  
『6台』の車両が本地点を通過

県道56号線  
(常磐勿来線)

県道71号線  
(勿来浅川線)

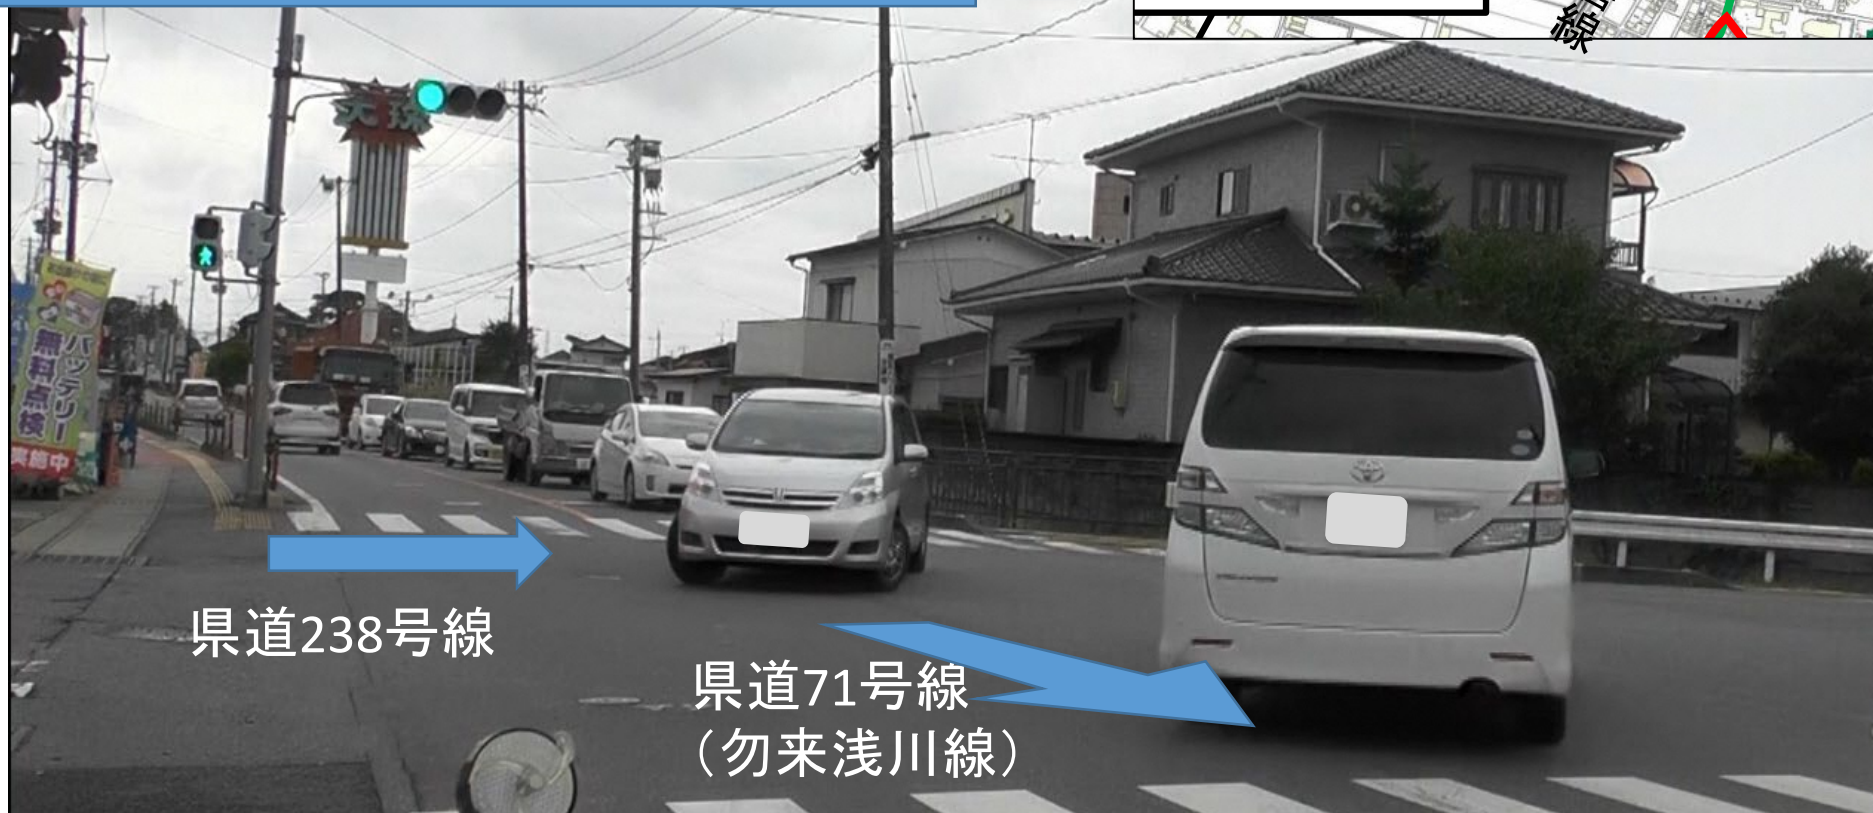
# ● 県道71号線 × 県道238号線 交差点での混雑状況

訓練開始後 約14分頃：  
信号待ち車両列が 最大で7台程度、  
連なっているのを確認

※本訓練では少なくとも  
『6台』の車両が本地点を通過

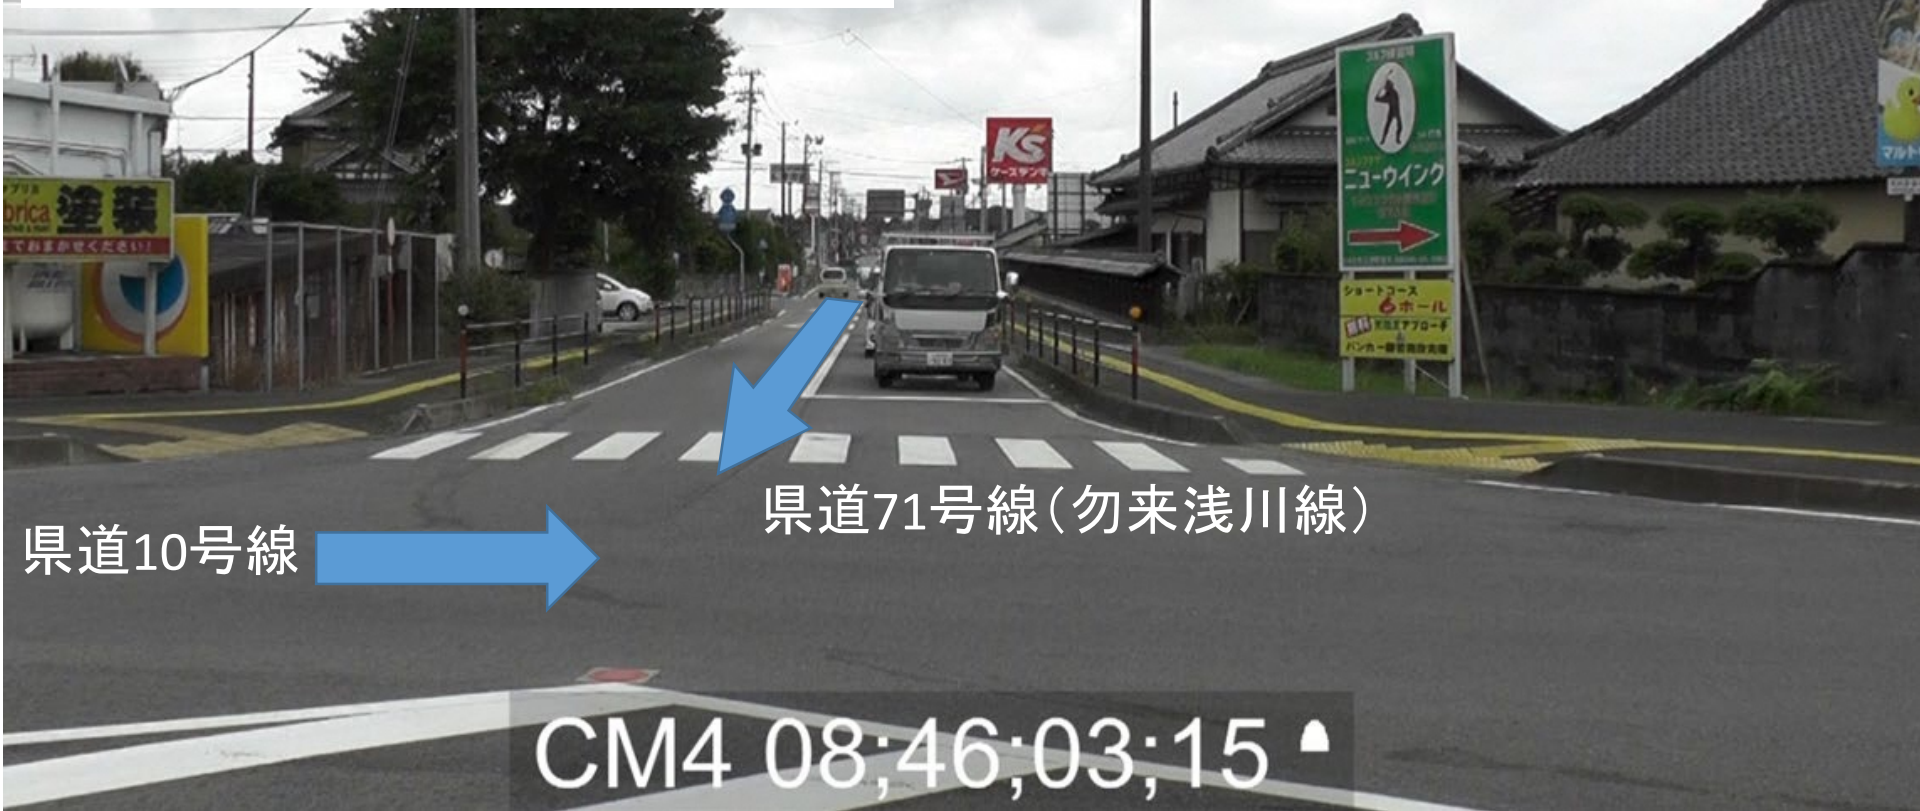
# ● 県道71号線 × 県道10号線 交差点での混雑状況

訓練開始後 約16分頃：  
信号待ち車両列が最大で7台程度、  
連なっているのを確認

※本訓練では少なくとも  
『6台』の車両が本地点を通過

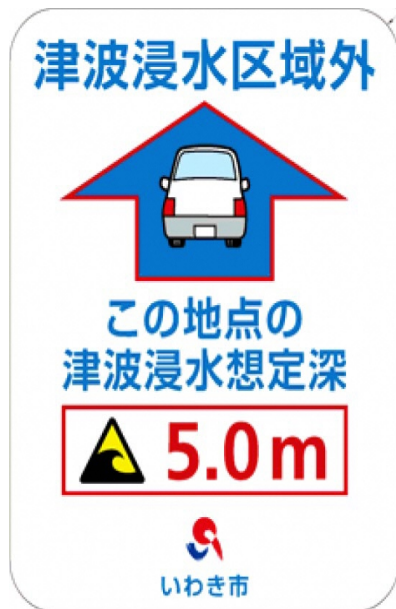
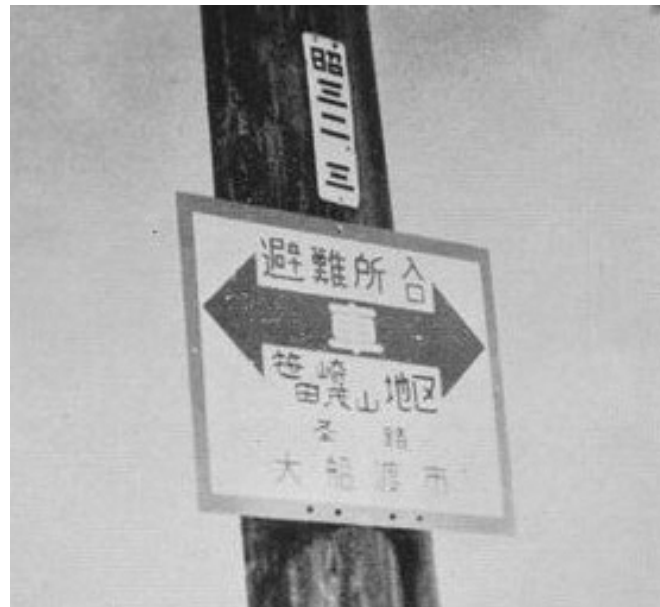
1960年(昭和35年)チリ地震後、  
大船渡市で使用されていた  
自動車用の避難標識

- 沿岸部から津波浸水区域外まで直接続されている自動車が通行可能な道路は限られており、これらが避難誘導サインによって明示されることの意義は大きい。
- 一方で、避難誘導サインの設置により、避難車両が特定経路に集中、渋滞が生じることも想定される。
- 主要道に沿った津波浸水区域外の方角表示と並行して、主要道が**渋滞時の迂回経路表示**も検討が必要である。

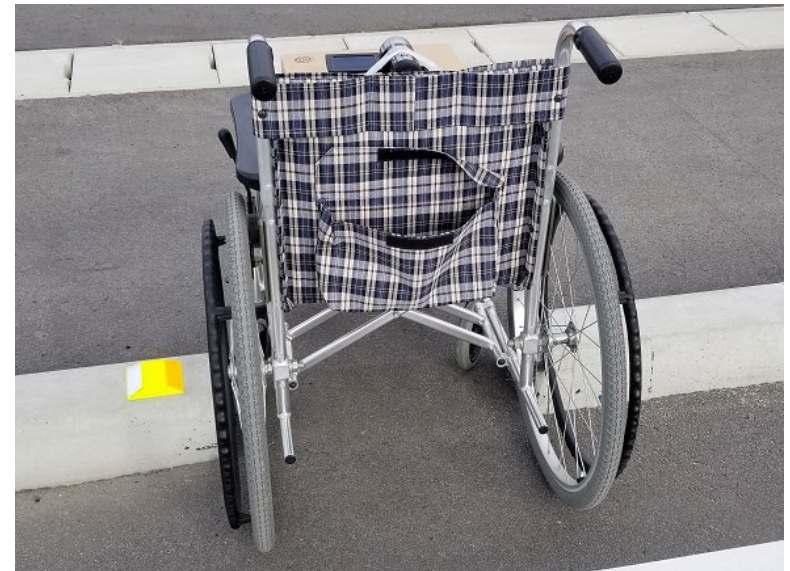
- 自動車避難者を増やさないために、**徒歩避難者の環境整備**も重要。
- 震災復興土地区画整理事業の終了した沿岸部で徒歩避難の経路を検証中。
- 車椅子での避難の際、道路と防災緑地の間の縁石が障害になり、車椅子が自力で避難用スロープにたどり着けないことも。
