## 第8章 発掘調査の成果

### 1 調査の概要

## 2 調査の成果

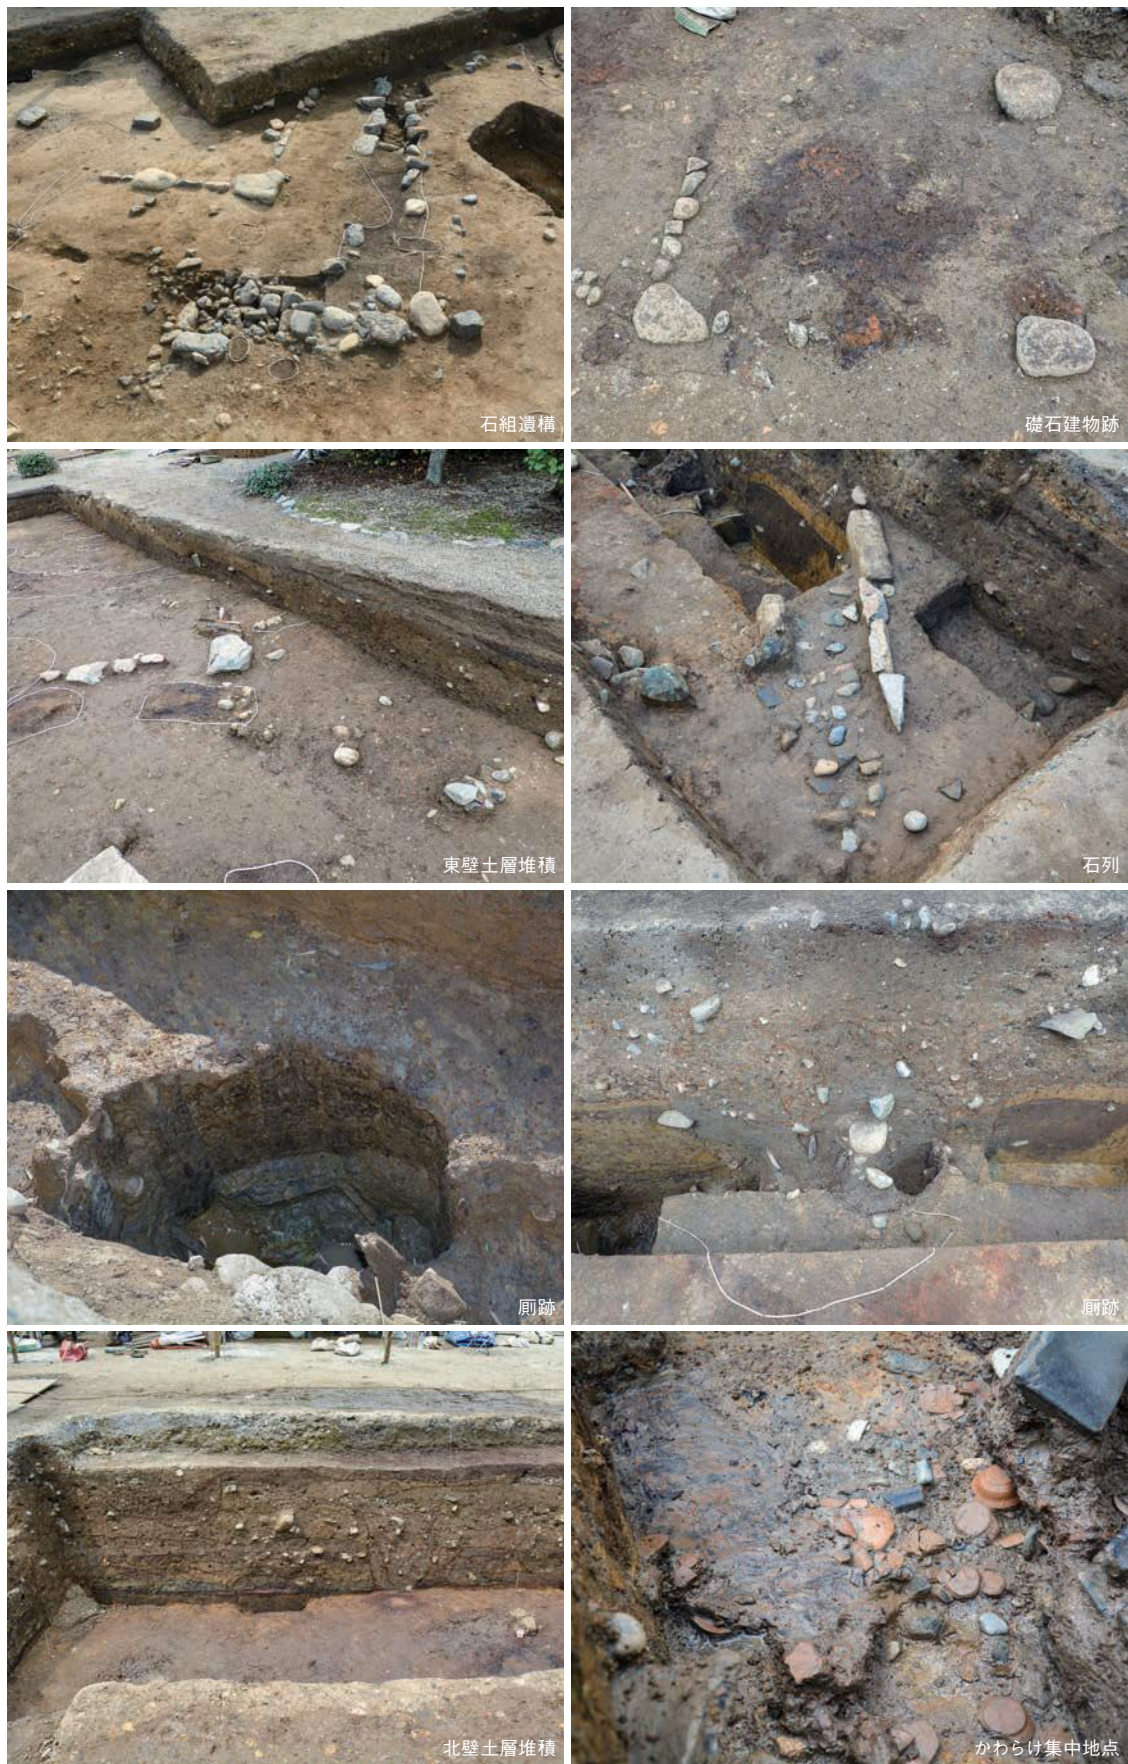
図73 本丸跡発掘調査遺構検出状況

近現代の盛土を除去すると、磐城平城の本丸御殿跡を構成する礎石や柱穴などが面的に検出され、さらに下層からは中世から近世の遺構が2・3面確認された。

江戸時代末の遺構群は、現地表面から約50cm下方から検出された。礎石建物跡・石組遺構・石組列・溝跡・厠跡・柱穴などが検出された。これら建物跡等の軸線はN50°Wを示している。また、戊辰戦争の際に新政府軍によって撃ち込まれたと推定される砲弾が地面に突き刺さった状態で検出された。これらの遺構は、戊辰戦争後の片付けと考えられる厚さ10cmほどの焼土混じりの炭化物層（以下、「炭化物層」という。）に覆われていた。この炭化物層からは18～19世紀前半の陶磁器の破片が多量に出土し、とくに肥前産の染付磁器を主体とし、瀬戸美濃や大堀相馬に混じって、まれに中国産も認められる。染付磁器には組物や大型の製品が揃い、本丸御殿に相応しい内容と言える。このような状況から、本遺構群は幕末まで使用されていた磐城平城の本丸御殿跡と推測された。
