劣化度診断報告書【様式1】

| 施設名 | いわき市健康・福祉プラザ | | | 所属 | 保健福祉 部 保健福祉 課 |

劣化度診断報告書 [関係写真]

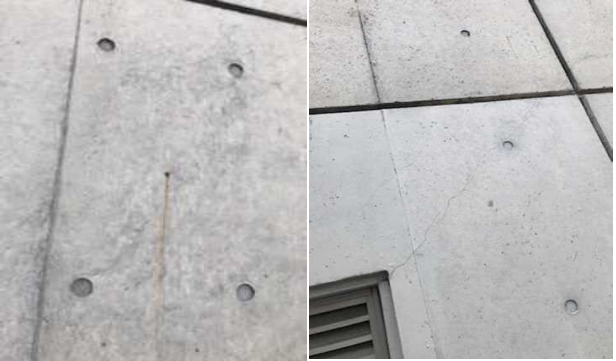
| 部位 | 外壁 | 部位 | 外壁 |

| <p>[状況] 【外壁：コンクリート打放し】 錆汁や亀裂のある箇所が複数みられる。</p> | | <p>[状況] 【外壁(エントランス)：木材板張り】 コンクリート打放しの上から意匠としての板張り。一部でそりやゆがみがある。</p> | |

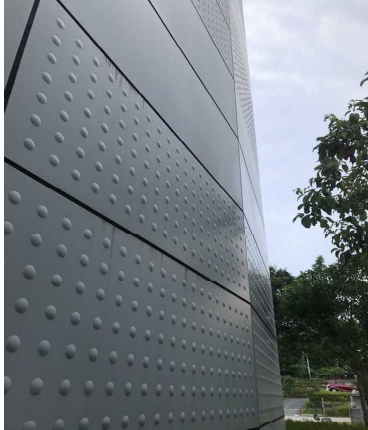
| 部位 | 外壁 | 部位 | 空調設備 |

| <p>[状況] 【外壁(エントランス)：パネル】 異常なし</p> | | <p>[状況] 【空調設備：室外機】 錆が多くみられ、故障も多発しており、都度修繕している。</p> | |

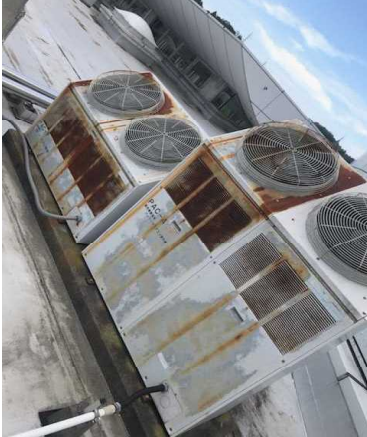
| 部位 | 部位 | 仕様 (該当する項目にチェック) | 劣化状況 (複数回答可) | 経過 年数 | 特記事項 | 評価 |
|---|--|---|--|---|--|---|
| 8 空調 設備 | (1)空 調設 備 | <input checked="" type="checkbox"/> 中央方式（機械室等から各部 屋に送風） <input checked="" type="checkbox"/> 個別方式（パッケージ型空調） <input checked="" type="checkbox"/> その他（ ） | <input checked="" type="checkbox"/> 使用不可能な機器がある <input checked="" type="checkbox"/> 一部のみ <input checked="" type="checkbox"/> 動作不良がある（よく故障する） <input type="checkbox"/> 異音、異臭、損傷等がある <input type="checkbox"/> 法定点検等で指摘がある | 25 | 一部のみ個別方式（事務所等） 個別故障多発、随時修繕 冷温水発生機2基中1基 をR2にオーバーホール デイビッドセンター食堂の空調が使用不可 | d |

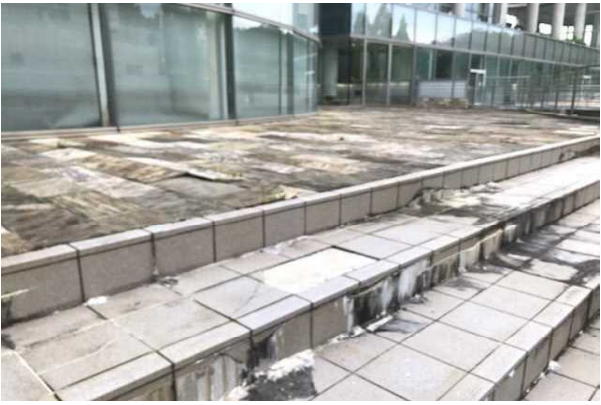
| 部位 | 外部（その他） | 部位 | 外部（屋外階段） |

| 項目 | 部位 | 仕様 (該当する項目にチェック) | 劣化状況 (複数回答可) | | 特記事項 | 評価 |
|---|---|--|--|---|--|---|
| | (2)そ の他 | <input checked="" type="checkbox"/> 手すり <input checked="" type="checkbox"/> 屋外階段 <input checked="" type="checkbox"/> その他 (外連絡橋、管理道路) | <input type="checkbox"/> ぐらつきがある <input checked="" type="checkbox"/> 錆、腐食等がある | 広 | 屋上階段は広範囲で錆あり R2に外部連絡橋錆止め塗装済 み 中庭(オータガーデン)の床タイル 等に著しい損傷あり 管理道路に亀裂・段差あり | c |

| <p>[状況] 【中庭(ウォーターガーデン)：石・タイル】 いたる箇所ですら石等のゆがみや剥がれがある。</p> | | <p>[状況] 【屋上へアクセスする外階段】 全体的に錆が生じており、腐食が進んでいる。</p> | |

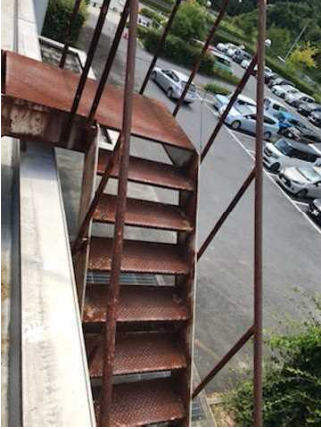
| No. | 劣化箇所 | 劣化及び不具合の内容 | 今後の対応 |
|---|---|--|---|
| 3 | 屋上への階段 | 全体的に錆が発生し、腐食が見られる。 （空調設備や屋上防水の点検に必須の外階段） | 経過観察し、塗装工事を検討 |
