湯本駅周辺の冠水対策について検討しています

湯本駅周辺地区の冠水被害に関する実情を調査し、今後の道路等の施設整備に反映していきます。

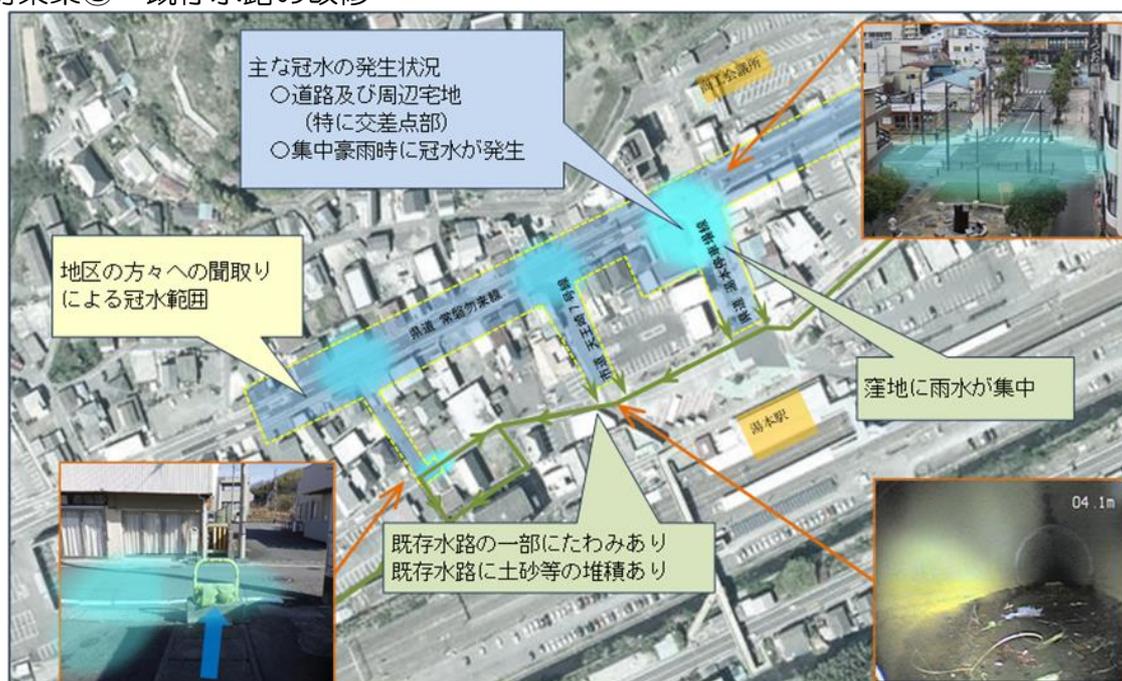
- ・調査1 湯本駅周辺の方々に冠水状況の聞き取りを行いました(R6.12.23~24)。
 - ① 冠水箇所：県道・市道（特に駅前交差点付近）
：宅地（道路周辺の宅地）
 - ② 冠水状況：集中豪雨時に冠水発生（冠水は30分程度で解消）
：宅地駐車場が冠水
- ・調査2 既存の水路や雨水管等の詳細な調査を行いました(R7.2.1~26)。
 - ③ 既存道路：湯本停車場線が窪地になっている
 - ④ 既存水路：既存水路の一部にたわみあり
：既存水路に土砂等の堆積あり

- ・対策案① 排水系統の見直し
- ・対策案② 道路排水機能の強化
- ・対策案③ 既存水路の改修
