# 廃炉を知る

## どのように進められるの？ 燃料デブリの試験的取り出し

## 福島第一原子力発電所 2 号機の 燃料デブリ※の試験的取り出しについて

## 福島第一原子力発電所2号機の燃料デブリの試験的取り出し作業中断について

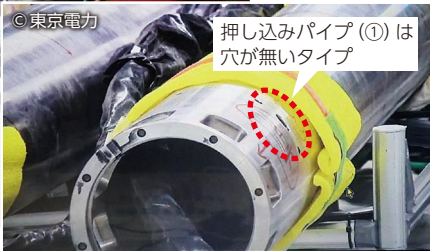
参考：2本目 (3) の押し込みパイプ先端部分

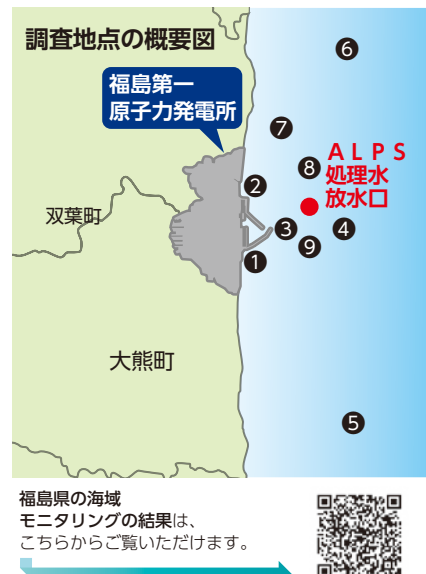
A L P S 処理水に係る  
福島県の海域モニタリングの調査地点
