⑥ 誤接合(クロスコネクション)等 に係る事故防止

誤接合、クロスコネクション等に係る事故防止について説明します。

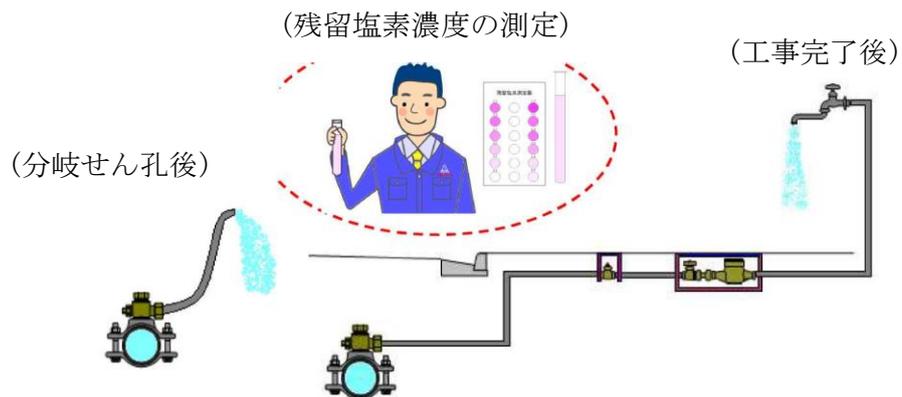
埋設管調査、管表示テープ(青)の確認

残留塩素濃度の確認(適宜、臭気・色・濁り等も確認)

※ 残留塩素濃度の測定は、取出し工事の際には分岐部において、
工事完了後には末端給水栓において行い、水道水であることを確認する。

このような事故を防止するため、工事の際には、埋設管調査、管外面の水道用管表示テープ(青色)の確認や、特に現場での残留塩素量の確認が極めて有効な方法であることから、分岐後や工事完了後の確認が重要です。

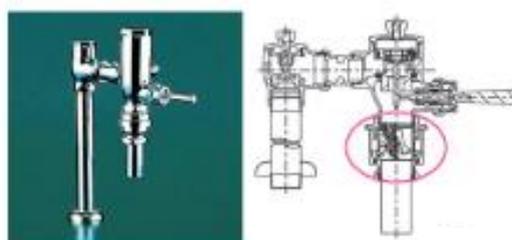
○ 吐水口空間の確保

- ・吐水口最下端から越流面までの垂直距離
- ・近接壁から吐水口中心までの水平距離（※25mmを超えるものは最下端）

○ 逆流防止弁の設置

- ・ばね式、自重式等

○ 負圧破壊

- ・バキュームブレーカ等

・逆流防止対策には、吐水口空間の確保、逆流防止弁の設置、負圧破壊の3つがあります。

・吐水口空間とは、吐水口最下端から越流面までの垂直距離及び近接壁から吐水口中心までの水平距離をいいます。

・この吐水口空間を確保することは逆流防止の最も一般的で確実な手段です。

・逆流防止弁は、逆圧による水の逆流を防止する給水用具で、ばね式、自重式等があります。

・負圧破壊は、給水管内に負圧が生じたとき、逆サイホン作用により使用済みの水その他の物質が逆流し、水が汚染されることを防止するため、負圧部分へ自動的に空気を取り入れる給水用具で、バキュームブレーカ等が用いられます。

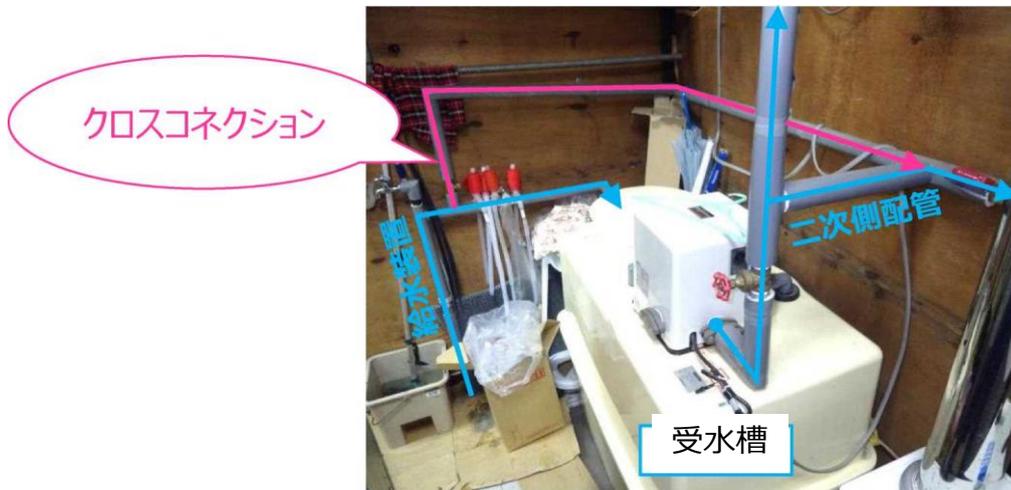
事例①：受水槽二次側とのクロスコネクション

給水装置と受水槽二次側がクロスコネクションされている

こちらは受水槽二次側配管とのクロスコネクションです。

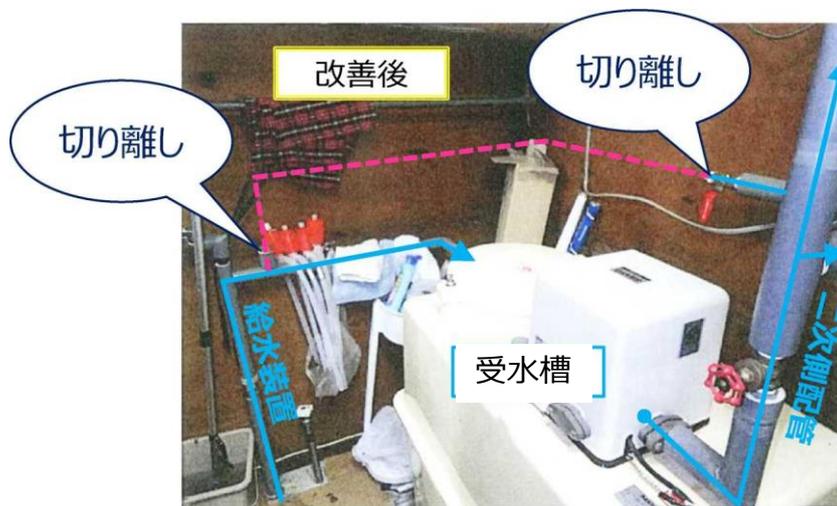
クロスコネクション配管が撤去された

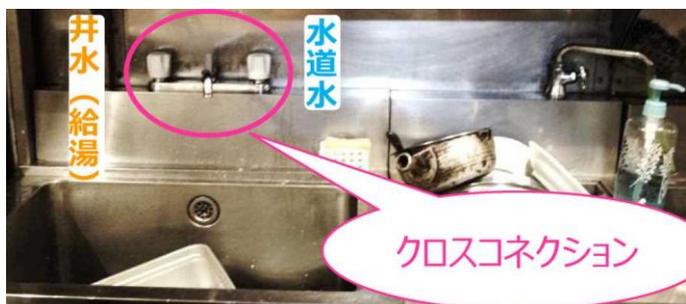
事例②：井水配管とのクロスコネクション

水道水と井水(給湯)が混合栓でクロスコネクションとなっている

こちらは井水配管とのクロスコネクションです。

混合栓で水が水道水、給湯が井水でクロスコネクションとなっています。

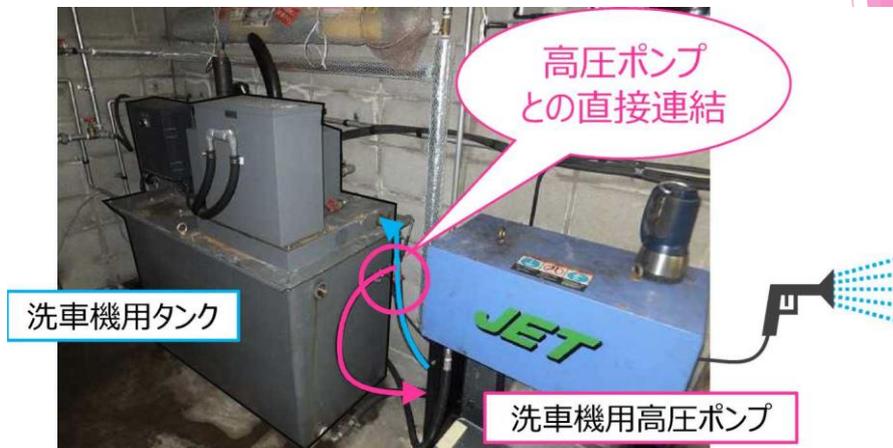
事例③：高圧ポンプが直接連結されている

給水装置と
スプレー式洗車機の高圧ポンプが直接連結されている

こちらは高圧ポンプとの直接連結で指摘した写真です。

給水装置の途中から分岐し、高圧ポンプに直接連結しています。

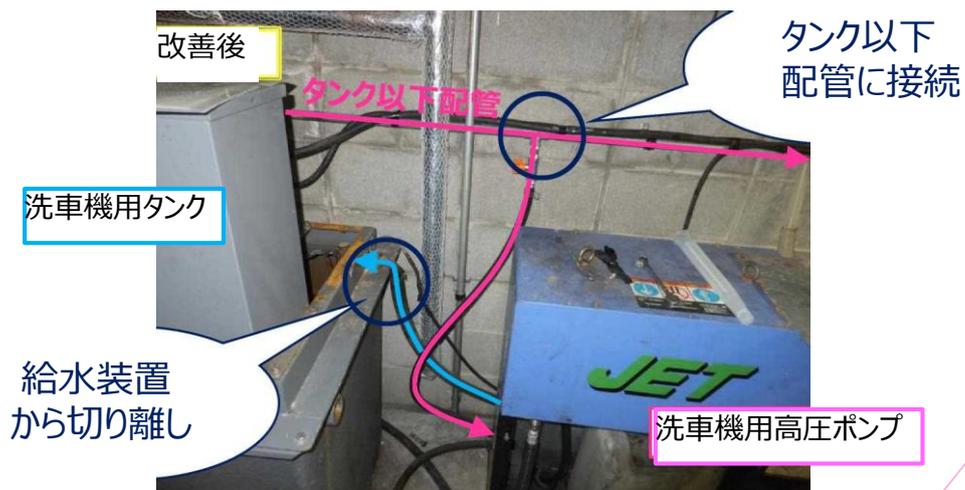
洗車用タンク以下の循環系に接続され、給水装置から切り離された

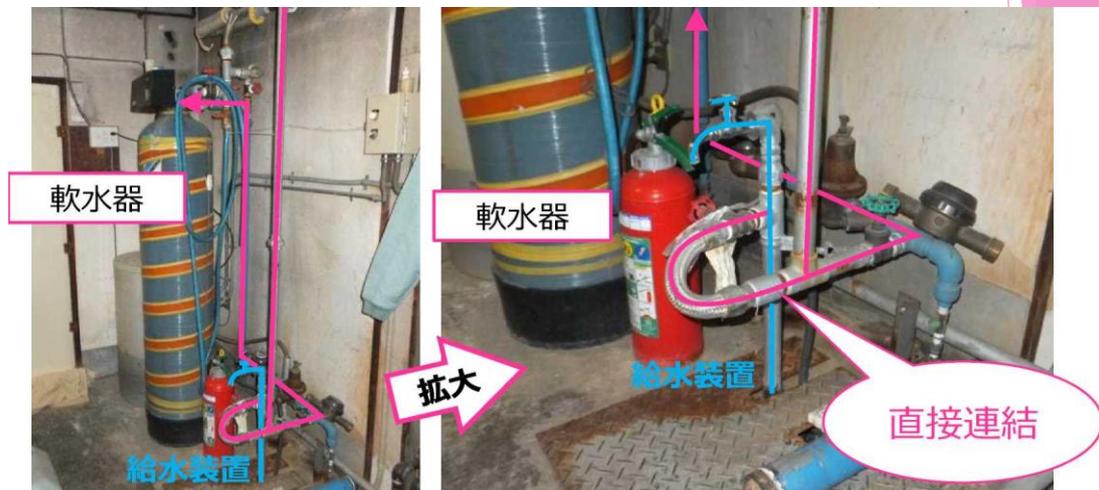
事例④：未承認機器の直接連結

給水装置と未承認機器（軟水器）が直接連結されている

こちらは未承認機器へ直接連結した写真です。

未承認の軟水器と直接連結されています。

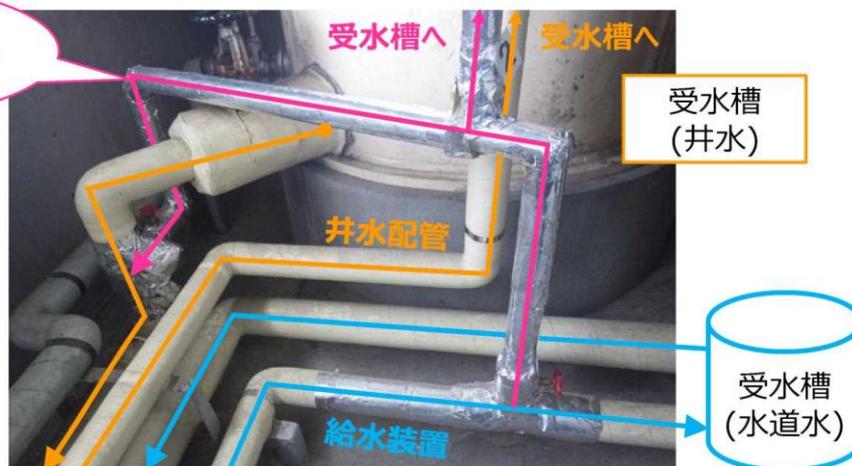
事例⑤：井戸水配管とのクロスコネクション

クロスコネクション

給水装置と井戸水配管がクロスコネクションされている

こちらも井戸水配管とのクロスコネクションです。

井戸枯時に井戸水を水道水に切替えるために、配管を接合しクロスコネクションとなってしまいました。

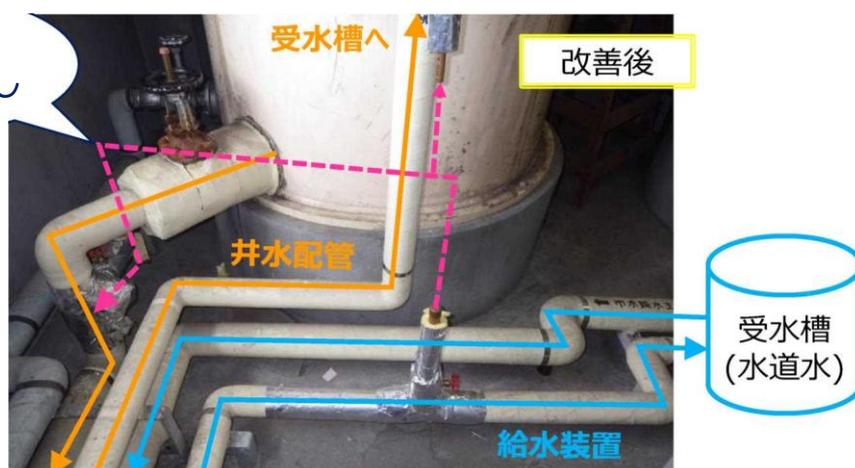
配管の
切り離し
