# はいろ 廃炉を知る

### 福島第一原子力発電所2号機

### 2回目の燃料デブリ試験的取り出しってどうだったの？

## 2回目の燃料デブリ試験的取り出しを確認してみよう

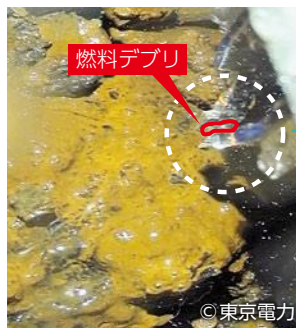
開口2の底で燃料デブリをつかんだ状態

2回目の先端治具のイメージ

採取された燃料デブリ（4月23日撮影）

1回目 約0.7グラム 2回目 約0.2グラム
