# 劣化度診断報告書【様式1】

| 施設名 | 消防団第1支団第1分団 | | | 調査日 | 令和 5 年 10 月 8 日 |
| 棟 名 | 機械置場兼団員詰所 | | | 所属 | |

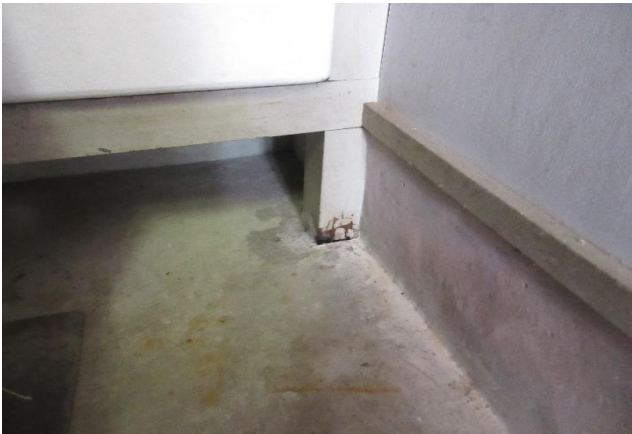
| 部位 | 基礎部分 | 部位 | 詰所畳 |
|---|---|---|---|
| 部位 | 機械置場 資器材保管棚 | 部位 | |

| No. | 劣化箇所 | 劣化及び不具合の内容 | 今後の対応 |
|---|---|---|---|
| 3 | 機械置場<br>資器材保管棚 | 白蟻被害による腐食あり（緊急性はなし） | 経過観察 |
