劣化度診断報告書 [小規模施設用] (様式3)

| 施設番号 | 643 | 棟番号 | 1 | 1/2 | | | |
| 施設名 | 消防団6支団第4分団3班 | | | 調査日 | 令和 5 年 12 月 25 日 | | |
| 棟 名 | 機械置場兼団詰所 | | | 所属 | | | |

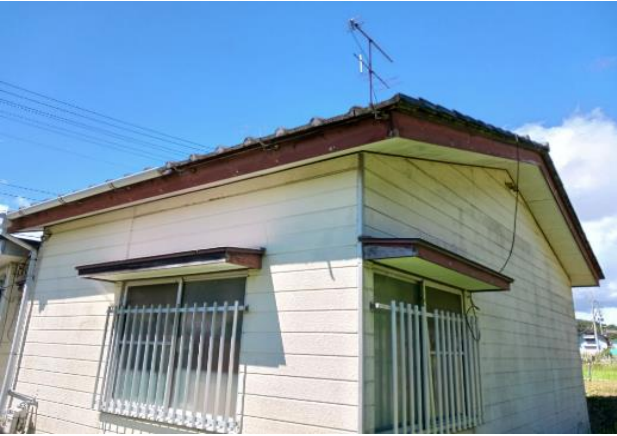
| 部位 | 西側雨樋 | 部位 | 東側雨樋 |

| [状況] | 西側雨樋全て脱落。 | [状況] | 東側雨樋一部脱落。 |

| No. | 劣化箇所 | 劣化及び不具合の内容 | 今後の対応 |
|---|---|---|---|
| 1 | 屋根 | 雨樋脱落、一部破損 | 雨樋取付、修繕 |

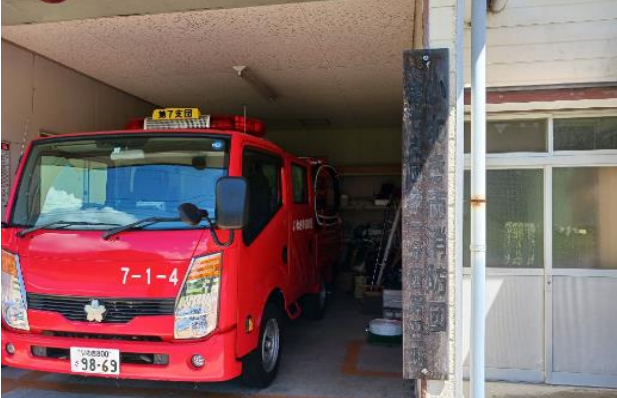
| 部位 | 機械置場シャッター | 部位 | 看板 |

[状況] 錆のため開閉がスムーズではない
