# 建物もあなたと同じ 健康診断

## I 定期報告制度について

## II 建築物の防災対策

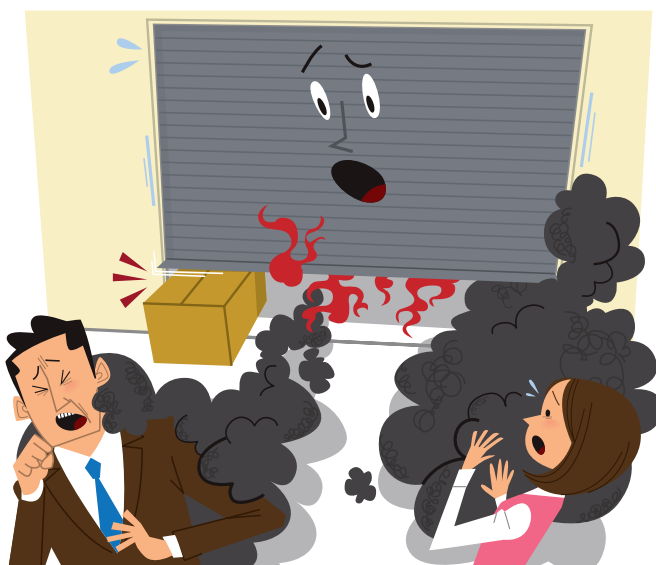
過去の事例：  
2013 診療所火災

火が発生したときに、避難経路である防火扉や防火シャッターが故障していたり、放置された物品等により扉等が適切に閉まらない場合、火災が急速に拡大したり、逃げ遅れが発生する原因となります。また、過去にはシャッターに挟まれる事故など思わぬ事故が発生したため、挟まれを防止する安全装置の設置が義務づけられています。

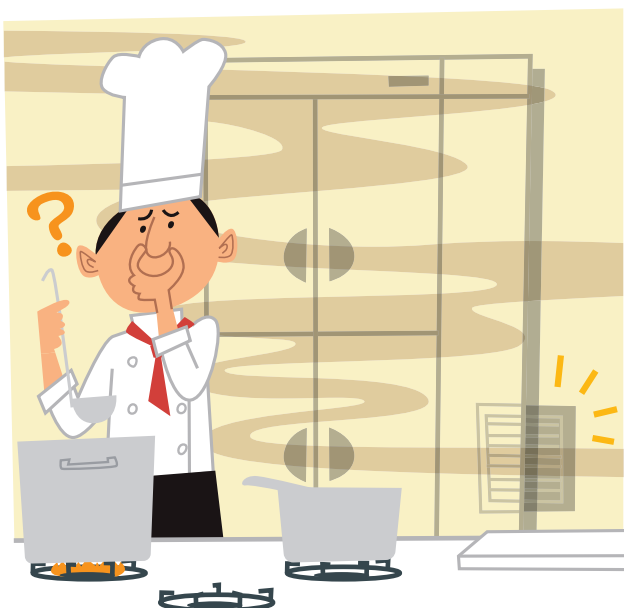
換気設備の換気量が不足してくると、ガス器具が不完全燃焼をおこし、一酸化炭素中毒などの事故が発生します。

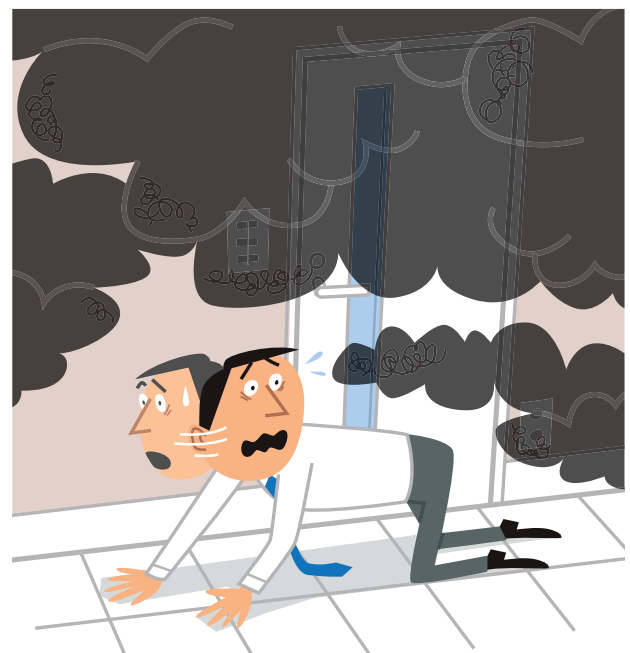
非常用の照明装置は、非常時に適確に作動しないと、暗闇の中で出口がわからずパニック状態となり、煙に巻かれて安全に避難できないおそれがあります。

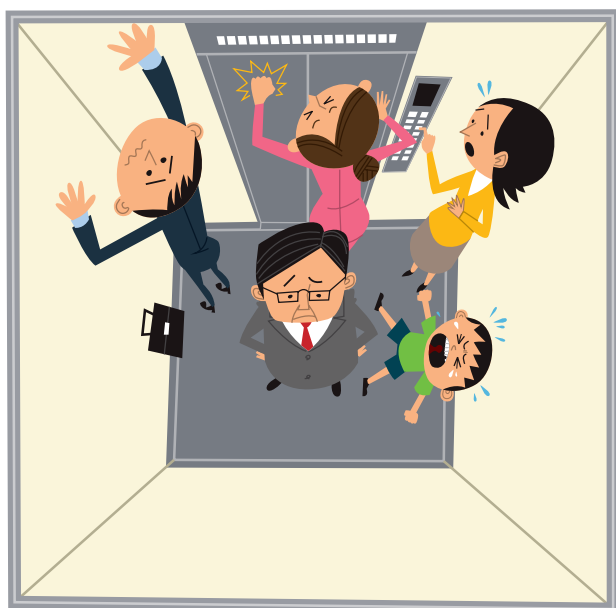
過去の事例：  
2011 エレベーター主索破断事故

エレベーターの主索は、径の変化や錆等の状況を調べて必要に応じて交換する等の対応が重要です。主索が破断しかごが落下した場合、非常止め装置により急停止し、かご内の乗客が負傷したり、閉じ込められる事故が発生するおそれがあります。

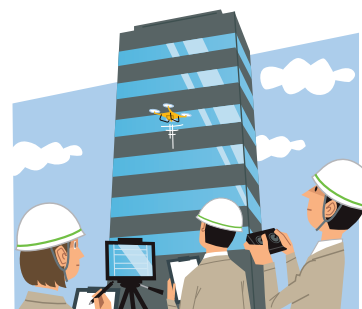
【無人航空機(ドローン)による赤外線調査】の方法を明確化しました

乾式工法以外のタイル等は、概ね10年に一度、手の届く範囲のテストハンマーによる打診等に加え、落下により歩行者等に危害を加えるおそれのある部分について全面的な打診等を求めています。これらの調査方法として、テストハンマーによる打診と同等以上の精度を有する無人航空機による赤外線調査が追加になりました。

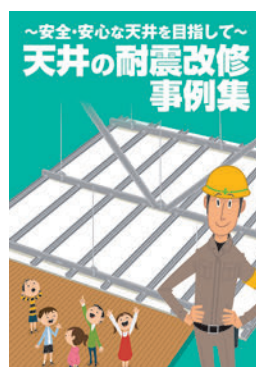
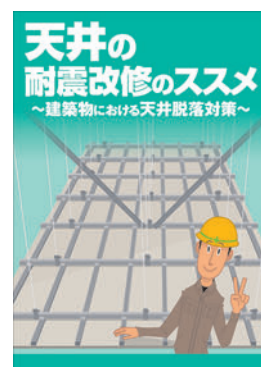
このため、6m超の高さにある200㎡超、質量2kg/㎡超の吊り天井に対しては脱落防止措置を取ることが求められています。既存の建築物についても吊り天井の改修を進めましょう。

#### ■ 天井耐震改修の主な方法

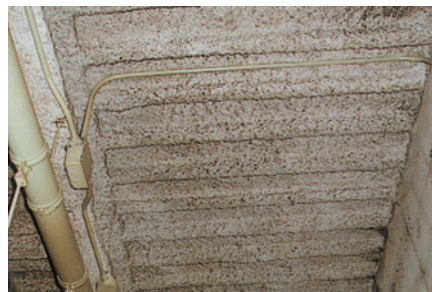
アスベストにセメント等の結合材を重量で30～40%混入し、水を加え吹付け施工されたものです。

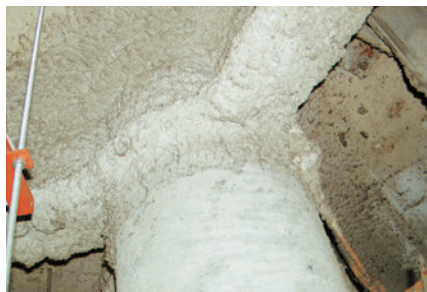
工場で製造された人造鉱物繊維であるロックウールにセメント等の結合材を重量で30～40%混入するほか、アスベストを含んで吹付け施工されたものです。
