写真が語る「いわき」の歴史

傷だらけの弁天島

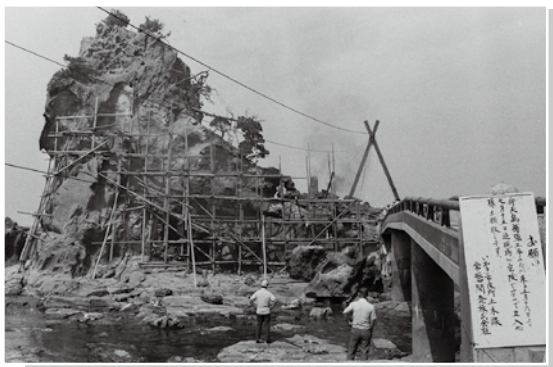
しかし、歳月の経過とともに島の浸食が問題となっていきます。島の中央には南側上部から北側下部にかけて垂直に断層が走り、そのまま放置しておくこと、縦にさけ落ちてしまうことが危惧されました。このため、中央部分の断層をクギ付けするため、岩盤相互に大小22本のパイプを打ち込んでつなぐ工法を取り入れ、さらに島全体へコン

クリート肉付けする補強工事が、昭和52(1977)年と同59年に施工されました。

■写真 弁天島の補強工事
(昭和52(1977)年7月、いわき市撮影)
