## 劣化度診断報告書【様式1】

| 施設名 | いわき震災伝承みらい館 | | | 調査日 | 令和 6 年 6 月 4 日 | | |

| 棟名 | 田人診療所 | 記入者 | 市民協働部 | 国保年金課 | 吉田 裕太郎 |

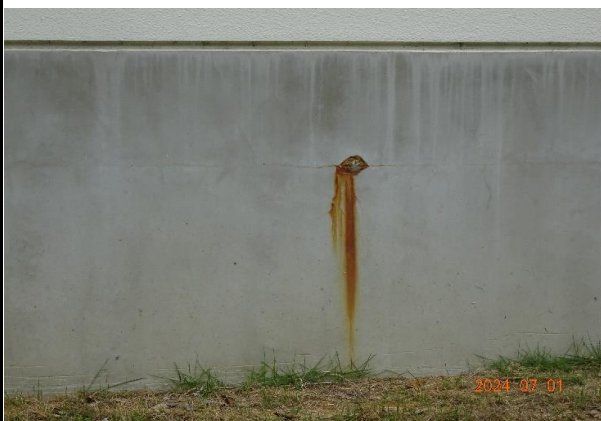
| 部位 | 構造躯体（上屋） | 部位 | 外壁 | | |

| 項目 | 部位 | 仕様<br>(該当する項目にチェック) | 劣化状況<br>(複数回答可) | 範囲 | 特記事項 | 評価 |
|---|---|---|---|---|---|---|
| | (2)上屋 | <input checked="" type="checkbox"/> 鉄筋コンクリート造<br><input type="checkbox"/> 鉄骨鉄筋コンクリート造<br><input type="checkbox"/> 鉄骨造<br><input type="checkbox"/> 軽量鉄骨造<br><input type="checkbox"/> 木造<br><input type="checkbox"/> その他 ( ) | <input type="checkbox"/> 建物が傾斜している<br><input type="checkbox"/> 幅広のひび割れがある<br><input type="checkbox"/> 鉄筋露出、著しい白華、欠損等がある<br><input checked="" type="checkbox"/> 錆、腐食等がある<br><input type="checkbox"/> 接合部に緩み、腐食等がある<br><input type="checkbox"/> 虫害がある | 部 | 錆汁がみられる | b |

| [状況]<br>錆汁が1箇所みられる | | [状況]<br>細いひび割れがある | | | |

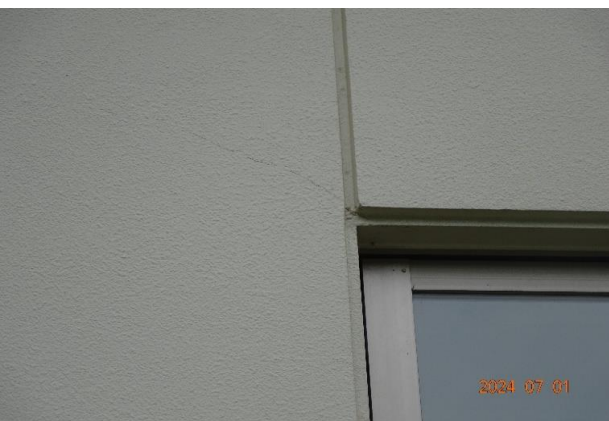
| 項目 | 部位 | 仕様<br>(該当する項目にチェック) | 劣化状況<br>(複数回答可) | 範囲 | 特記事項 | 評価 |
|---|---|---|---|---|---|---|
| 3<br>外壁 | | <input checked="" type="checkbox"/> コンクリート打放し<br><input checked="" type="checkbox"/> 塗仕上げ<br><input type="checkbox"/> タイル、石張り<br><input type="checkbox"/> 金属系パネル<br><input type="checkbox"/> その他パネル<br><input type="checkbox"/> その他 ( ) | <input type="checkbox"/> 外壁から漏水している<br><input checked="" type="checkbox"/> 幅広のひび割れがある<br><input type="checkbox"/> 鉄筋が露出している<br><input checked="" type="checkbox"/> タイルや石、パネルに浮き、剥れ等がある<br><input type="checkbox"/> 塗装の剥がれ、チョーキング等がある<br><input type="checkbox"/> 外壁材に錆、腐食等がある<br><input type="checkbox"/> シーリングが切れている | 部<br>部 | 部分的に細かいひび割れ<br>庇付近のパネルに一部はがれ | b |

| No. | 劣化箇所 | 劣化及び不具合の内容 | 今後の対応 |
|---|---|---|---|
| 3 | 外壁 | 部分的なひび割れやパネルの剥がれ | 経過観察 |

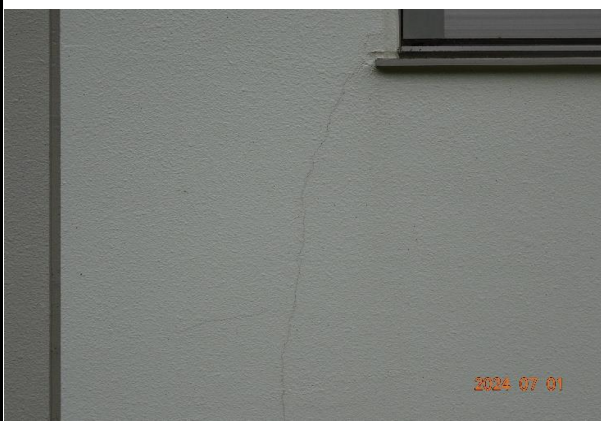
| 部位 | 外壁 | 部位 | 外壁 | | |

| [状況]<br>細いひび割れがある | | [状況]<br>底部分のパネルの一部が剥がれている | | | |

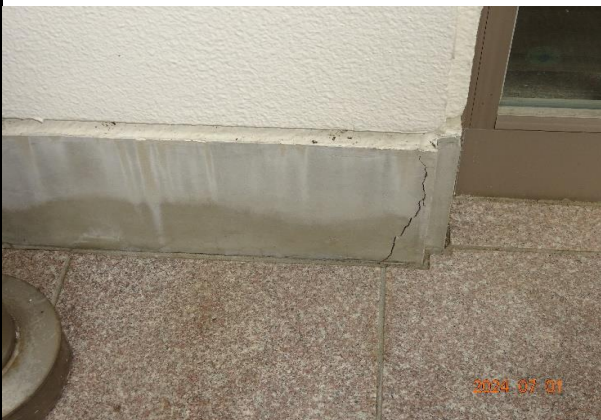
| 部位 | 外壁 | 部位 | 外部（スロープ） | | |

| [状況]<br>細いひび割れがある | | [状況]<br>スロープの土台にひび割れがある | | | |

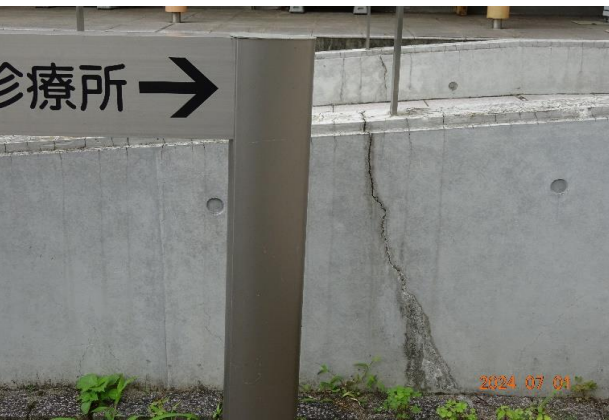
| 項目 | 部位 | 仕様<br>(該当する項目にチェック) | 劣化状況<br>(複数回答可) | 範囲 | 特記事項 | 評価 |
|---|---|---|---|---|---|---|
| | (2)その他 | <input checked="" type="checkbox"/> 手すり<br><input type="checkbox"/> 屋外階段<br><input checked="" type="checkbox"/> その他 ( スロープ ) | <input type="checkbox"/> ぐらつきがある<br><input checked="" type="checkbox"/> 錆、腐食等がある | 部 | スロープの土台にひび割れ | b |

| No. | 劣化箇所 | 劣化及び不具合の内容 | 今後の対応 |
|---|---|---|---|
| 4 | 外部（スロープ） | 部分的なひび割れ | 経過観察 |

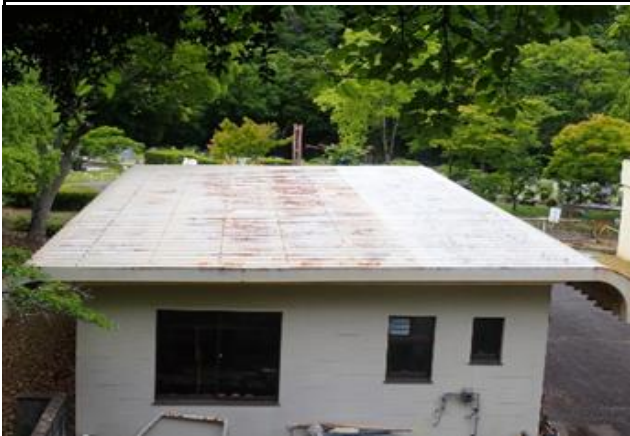
| 部位 | 屋根（外観） | 部位 | 屋根（内部） |

| 部位 | 屋根（外観） | 部位 | 屋根（内部） |
|---|---|---|---|
| [状況] | 屋根の広範囲に錆が見られる。画像右側については以前、漏水修繕したと見られる（実施時期不明）。 | [状況] | 漏水が確認されている部分。現在のところ、滴る程度。（作業用の倉庫であり、緊急性は低い） |
