## 劣化度診断報告書【小規模施設用】（様式3）

| 施設名 | 21世紀の森公園 | | | 調査日 | 令和 6 年 7 月 1 日 | | |
| 棟 名 | ハワイアンズスタジアムいわきサブスタンド棟 | | | 部等名 | 一般社団法人いわき市公園緑地観光公社 | 課等名 | 施設管理課 |

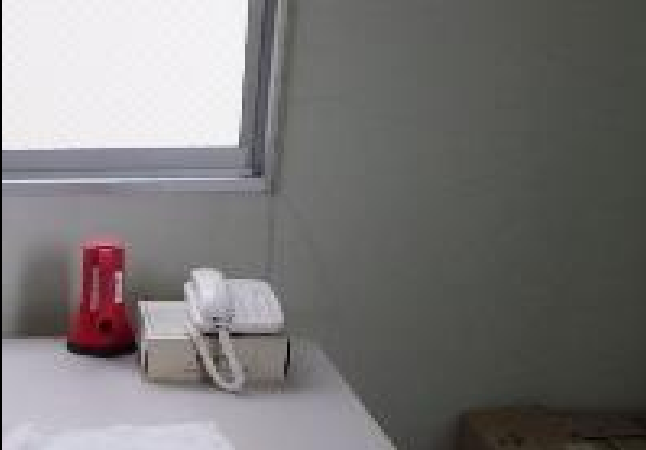
| 部位 | 内部 | 部位 | 内部建具 |

| 部位 | 内部 | 部位 | 内部建具 |
|---|---|---|---|
| [状況] | クラック | [状況] | 錆 |

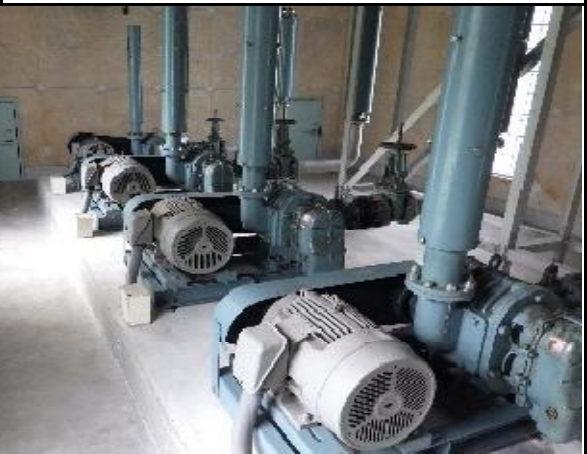
| 部位 | 内部 | 部位 | 内部建具 |
|---|---|---|---|
| 部位 | 換気設備 | 部位 | 浄化槽設備 |

| 部位 | 内部 | 部位 | 内部建具 |
|---|---|---|---|
| [状況] | 故障 | [状況] | オーバーホール推奨 |

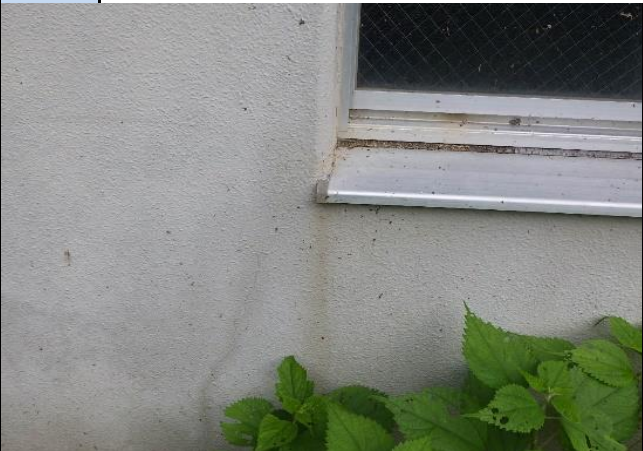
| 部位 | 外壁 | 部位 | 外部建具 |

| [状況]<br>クラック | | [状況]<br>錆 | |

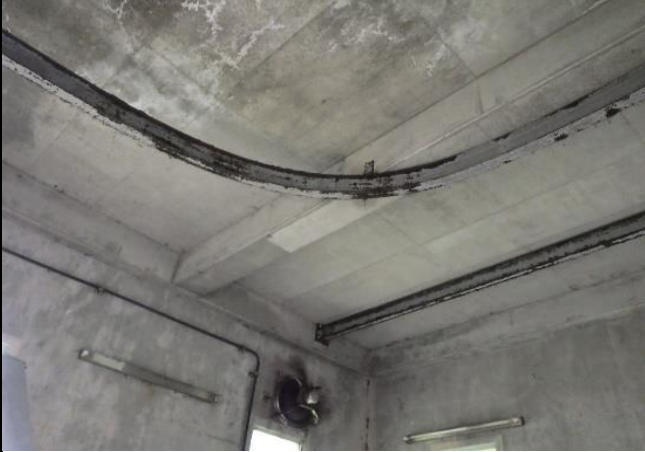
| 部位 | 内部 | 部位 | 換気設備 |

| 部位 | 内部 | 部位 | 換気設備 |
|---|---|---|---|
| [状況] | 錆 | [状況] | 故障 |

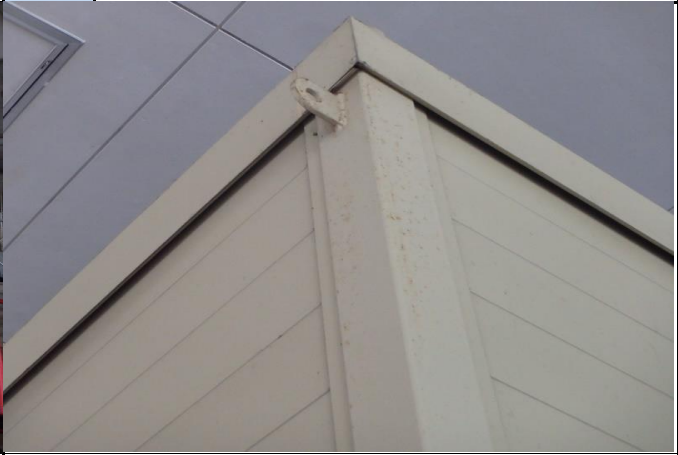
| 部位 | 全景 | 部位 | 外壁 |

| [状況] | | [状況]<br>錆 | |

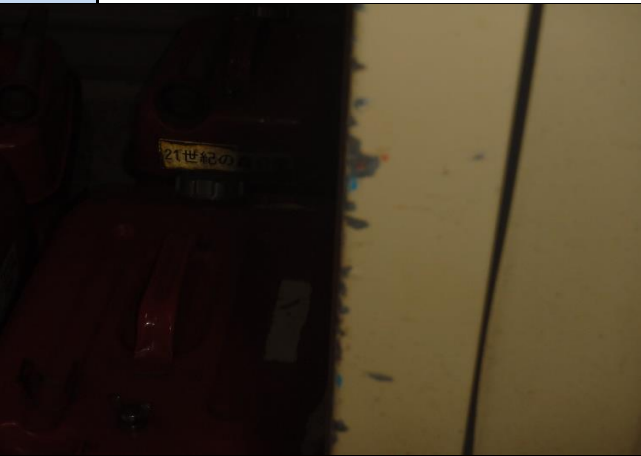
| 部位 | 内部 | 部位 | |

| [状況]<br>塗膜剥離 | | [状況] | |

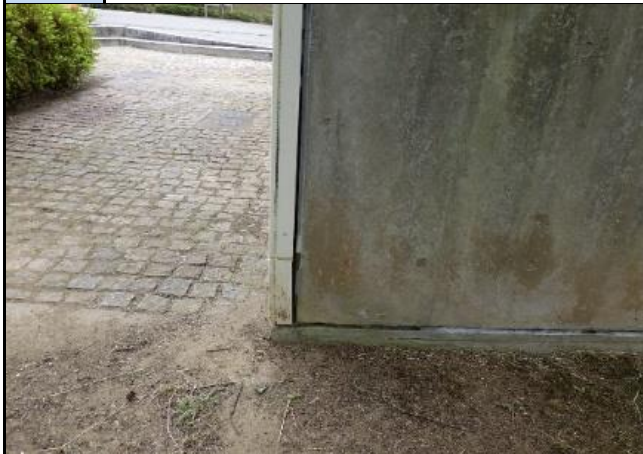
| 部位 | 外壁 | 部位 | 外壁 |

| [状況]<br>亀裂 | | [状況]<br>シーリング劣化 | |

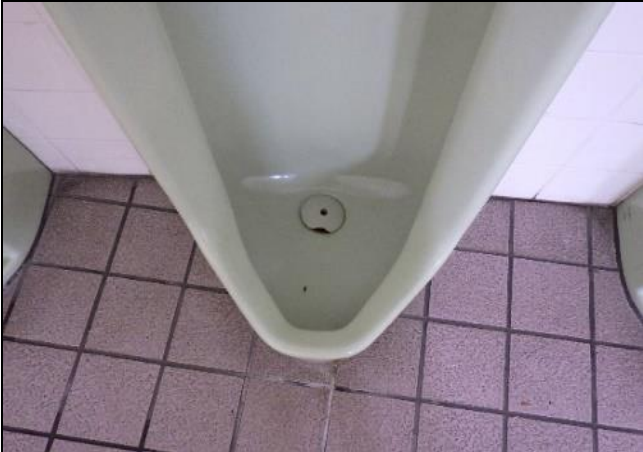
| 部位 | 衛生設備 | 部位 | 衛生設備 |

| [状況]<br>便器破損 | | [状況]<br>便器破損 | |

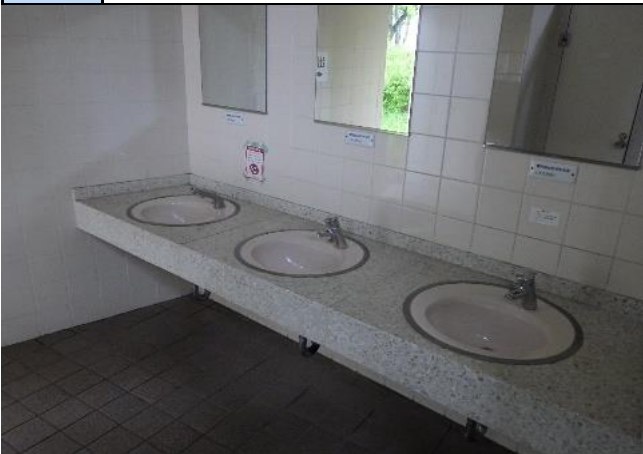
| 部位 | 手洗い場 | 部位 | 手洗い場 |

| [状況]<br>故障 | | [状況]<br>故障 | |

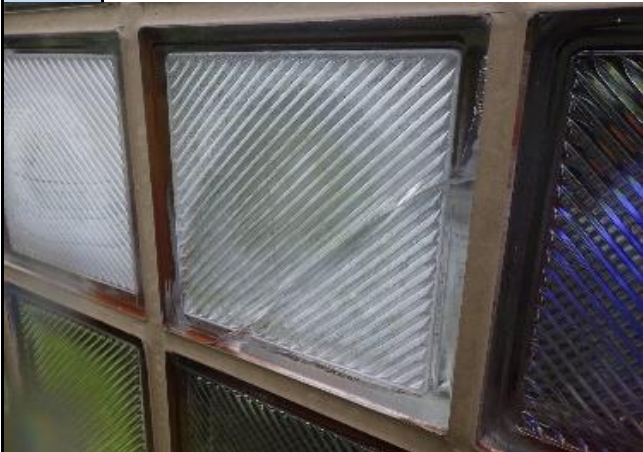
| 部位 | 外部 | 部位 | 内部建具 |

| [状況]<br>破損 | | [状況]<br>錆 | |

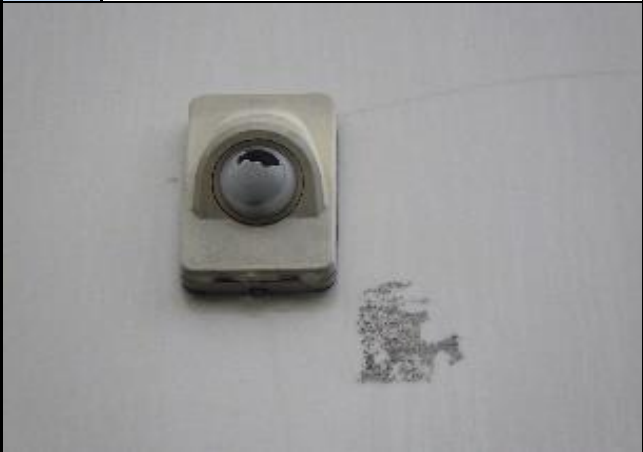
| 部位 | 電気設備 | 部位 | 衛生設備 |

| 部位 | 電気設備 | 部位 | 衛生設備 |
|---|---|---|---|
| [状況] | 破損 | [状況] | 配管劣化 |

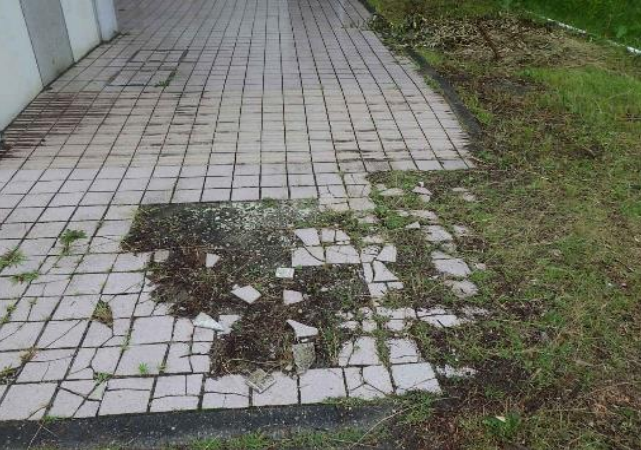
| 部位 | 床タイル | 部位 | 床タイル |

| [状況]<br>床タイル破損 | | [状況]<br>床タイル破損 | |

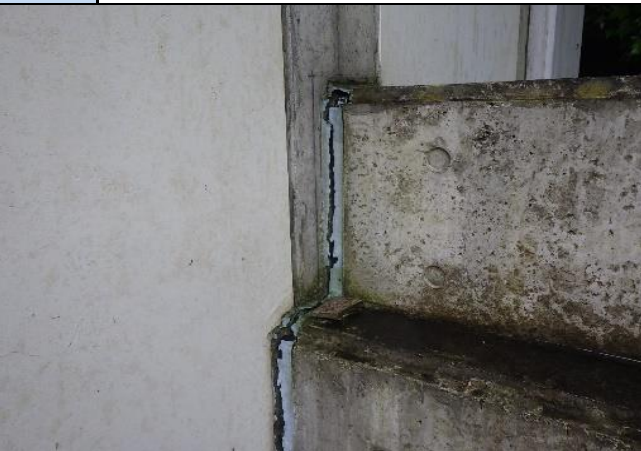
| 部位 | 外壁 | 部位 | 外壁 |

| [状況]<br>シーリング劣化 | | [状況]<br>亀裂、塗膜剥離 | |

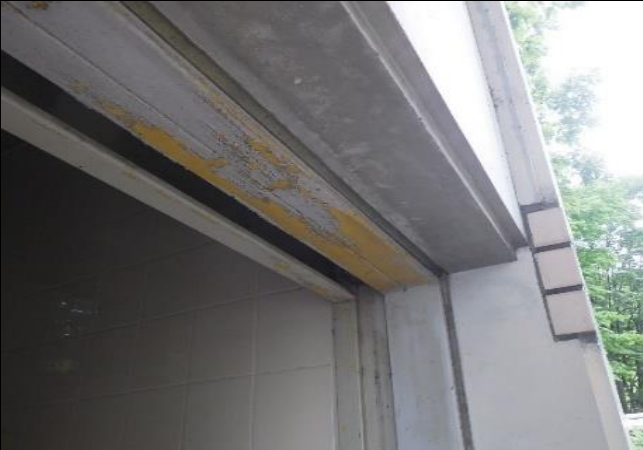
| 部位 | 内部（壁） | 部位 | 内部（壁） |

| [状況]<br>塗膜剥離 | | [状況]<br>タイル破損 | |

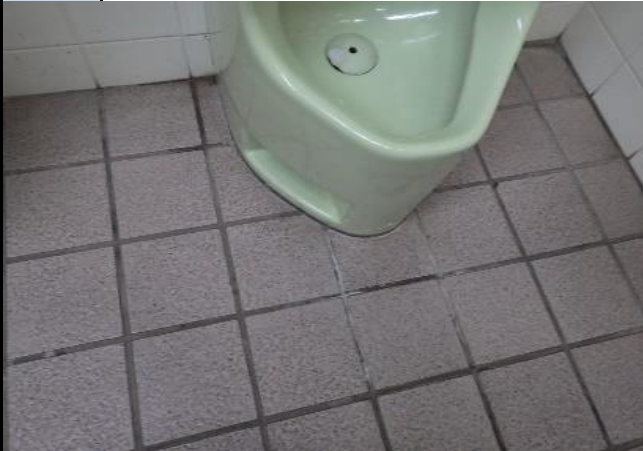
| 部位 | 衛生設備 | 部位 | 衛生設備 |

| [状況]<br>便器破損 | | [状況]<br>故障 | |

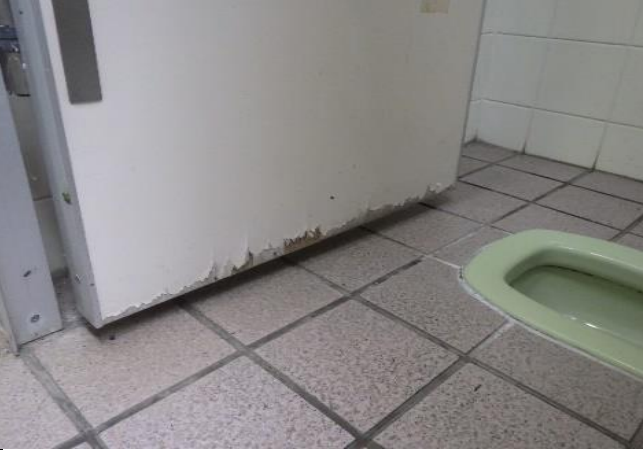
| 部位 | 内部建具 | 部位 | 内部建具 |

| [状況]<br>扉壁材劣化 | | [状況]<br>劣化、錆 | |

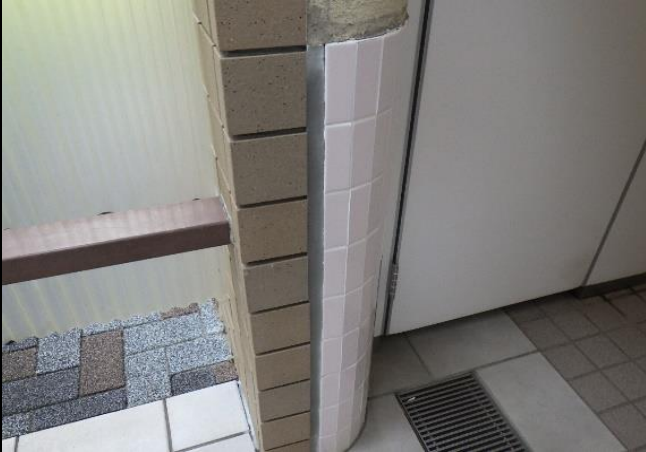
| 部位 | 内部（壁） | 部位 | 内部（壁） |

| [状況]<br>シーリング劣化 | | [状況]<br>タイル欠損 | |

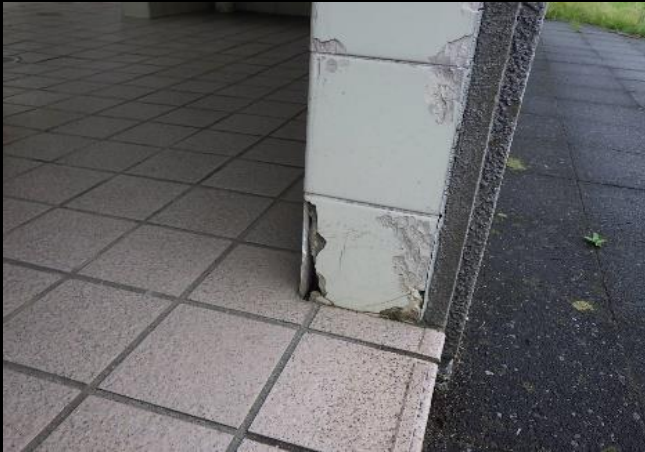
| 部位 | 内部（壁） | 部位 | 内部（壁） |

| [状況]<br>タイル破損 | | [状況]<br>タイル破損 | |

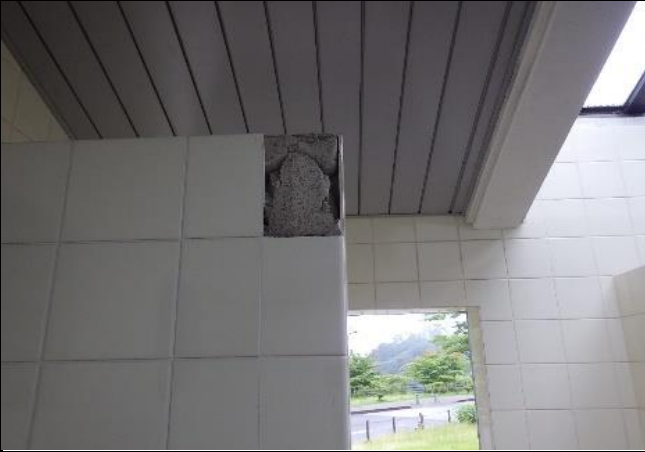
| 部位 | 内部（壁） | 部位 | 内部（壁） |

| [状況]<br>タイル破損 | | [状況]<br>柱腐食 | |

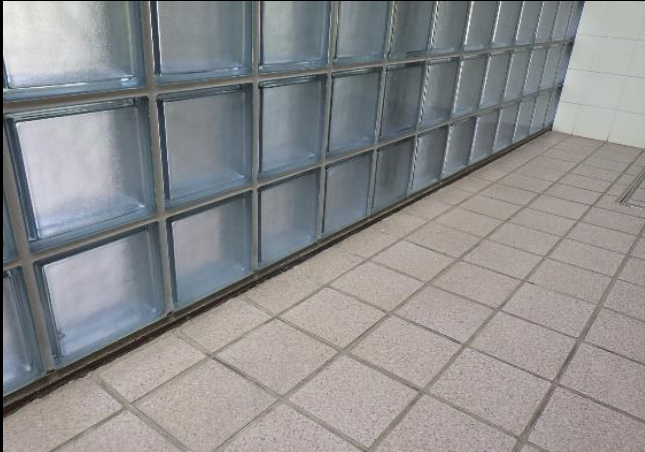
| 部位 | 内部（床） | 部位 | 内部 |

| [状況]<br>シーリング劣化 | | [状況]<br>壁材劣化 | |

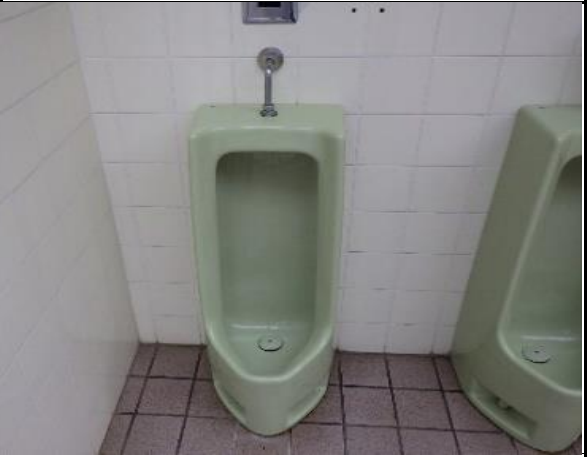
| 部位 | 内部建具 | 部位 | 衛生設備 |

| 部位 | 内部建具 | 部位 | 衛生設備 |
|---|---|---|---|
| [状況] | 扉劣化 | [状況] | 破損 |

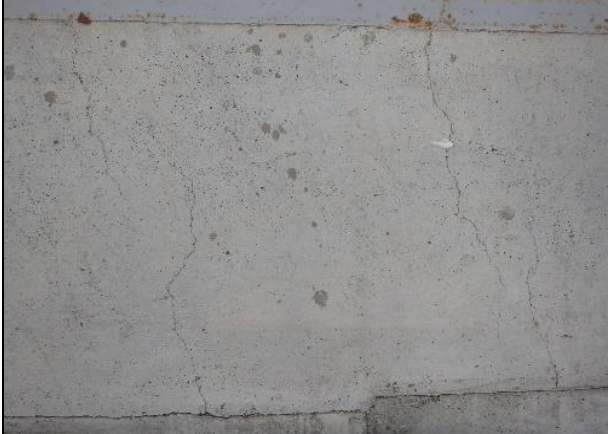
| 部位 | 犬走り | 部位 | 外部建具 |

| [状況]<br>亀裂 | | [状況]<br>シーリング劣化 | |

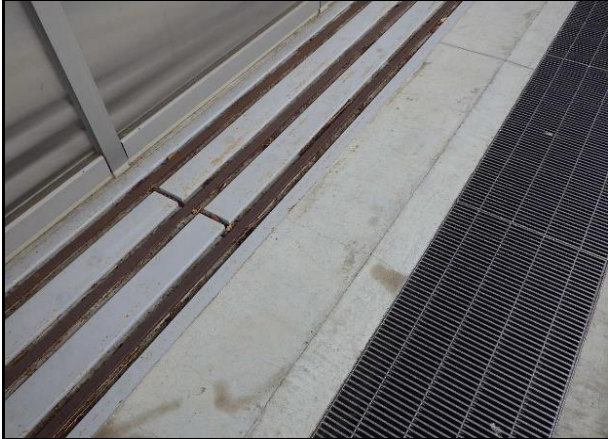
| 部位 | 外部建具 | 部位 | 外部建具 |

| [状況]<br>レール錆 | | [状況]<br>扉下部のモヘアの量が減少し、落葉等が進入する | |

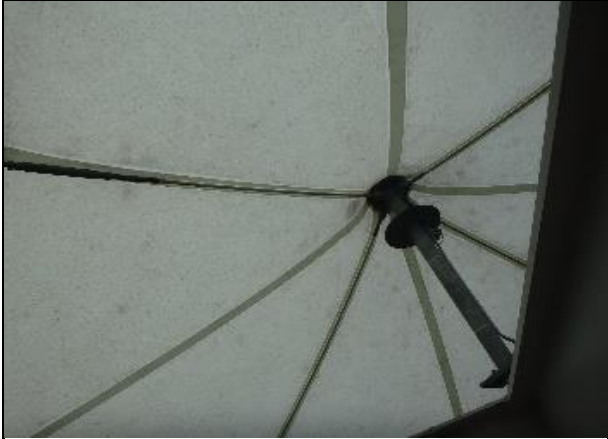
| 部位 | 構造躯体 | 部位 | 構造躯体 |

| [状況]<br>屋根材汚れ | | [状況]<br>錆 | |

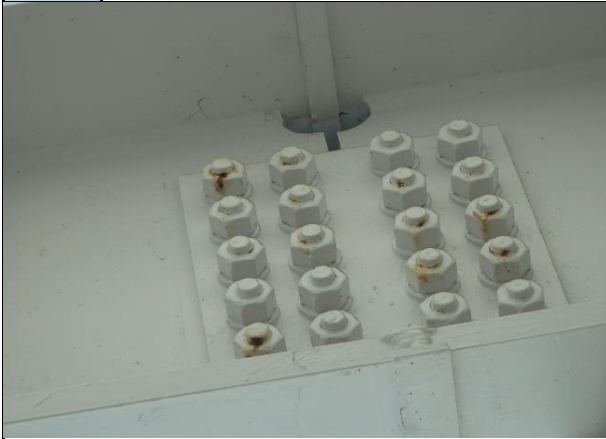
| 部位 | 構造躯体 | 部位 | 構造躯体 |

| [状況]<br>錆 | | [状況]<br>錆、塗膜剥離 | |

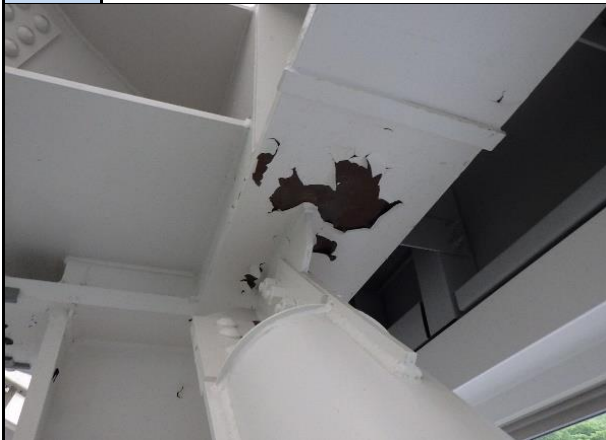
| 部位 | 構造躯体 | 部位 | 構造躯体 |

| [状況]<br>錆、塗膜剥離 | | [状況]<br>錆、塗膜剥離 | |

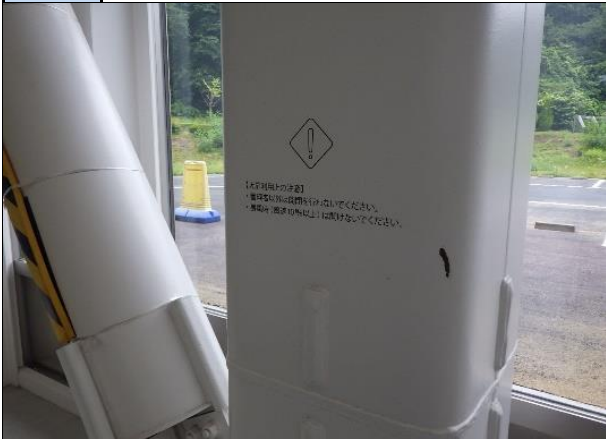
| [状況]<br>錆、塗膜剥離 | | [状況]<br>錆 | |

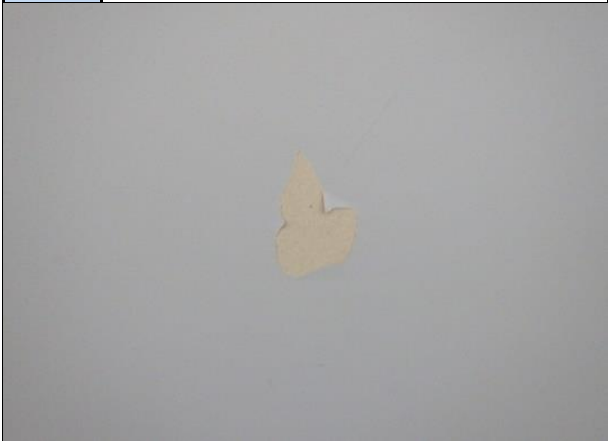
| [状況]<br>壁材剥れ | | [状況]<br>クラック | |

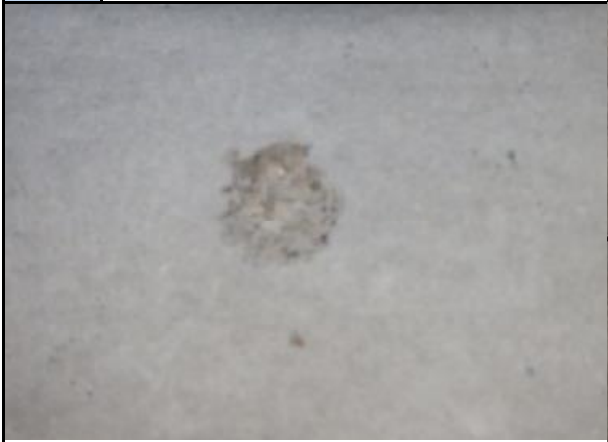
| [状況]<br>破損、亀裂 | | [状況]<br>破損、亀裂 | |

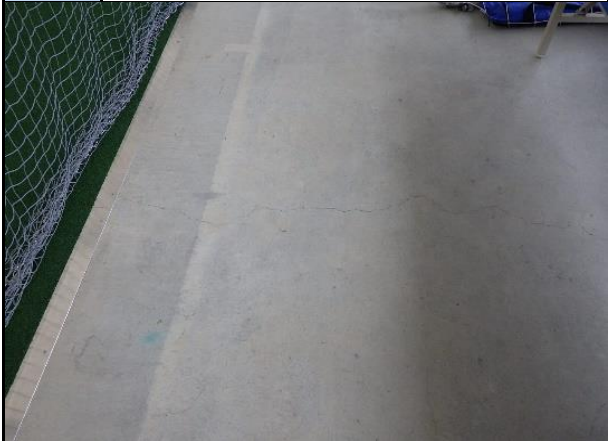
| [状況]<br>破損、亀裂 | | [状況]<br>床材劣化 | |

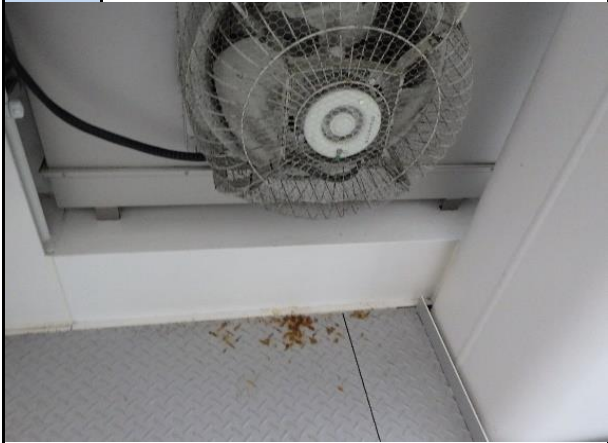
| [状況]<br>錆 | | [状況]<br>塗膜剥離 | |

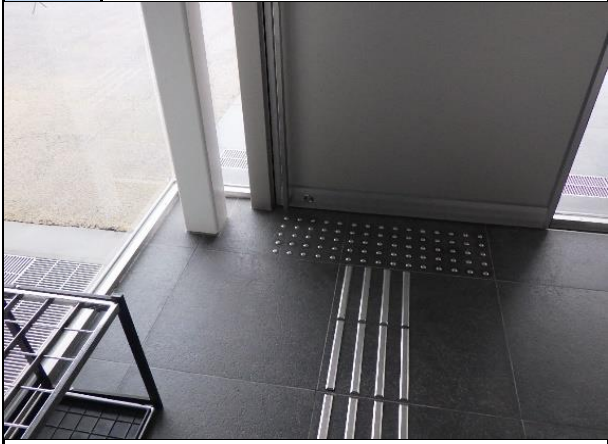
| [状況]<br>開閉不良 | | [状況]<br>動作不良 | |

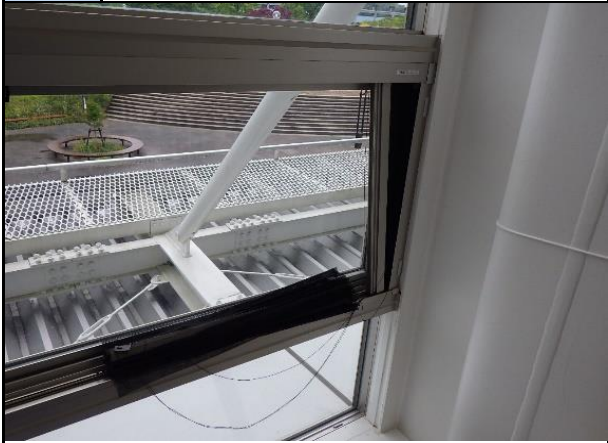
| [状況]<br>破損 | | [状況] | |

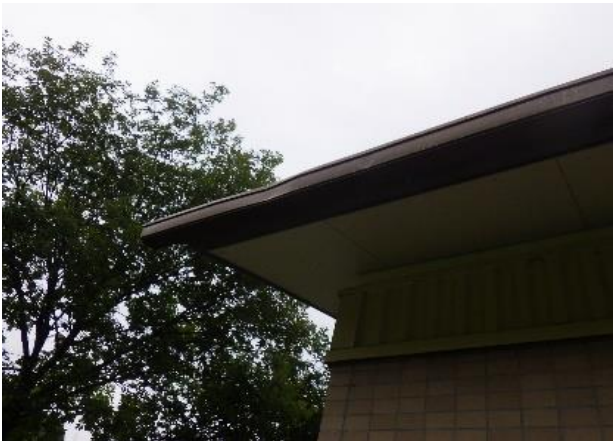
| No. | 劣化箇所 | 劣化及び不具合の内容 | 今後の対応 |
|---|---|---|---|
| 3 | 屋外 | 雨樋破損 | |

| [状況]<br>破損 | | [状況]<br>破損 | |

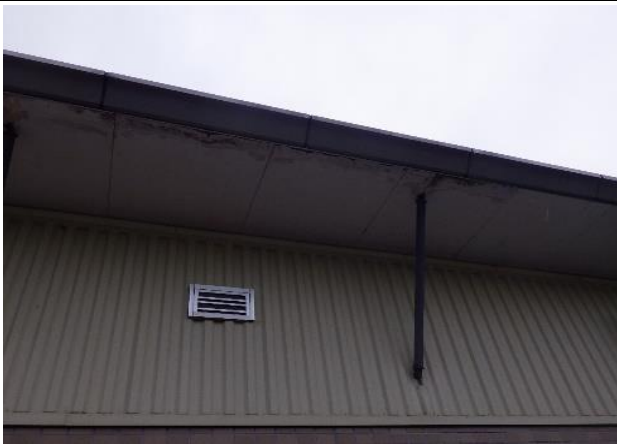
| No. | 劣化箇所 | 劣化及び不具合の内容 | 今後の対応 |
|---|---|---|---|
| 1 | 軒天 | 破損、腐食 | |

| [状況]<br>腐食 | | [状況]<br>シーリング劣化 | |

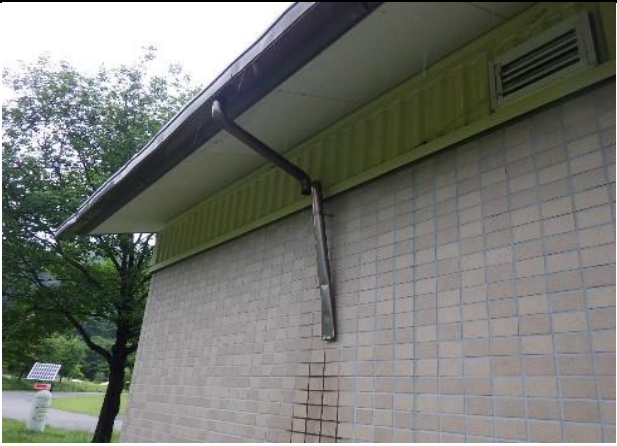
| [状況]<br>雨樋破損 | | [状況]<br>ガラス破損 | |

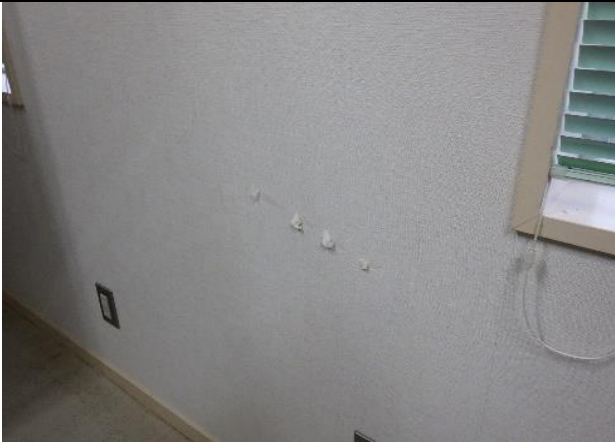
| [状況]<br>壁材剥離 | | [状況]<br>故障 | |

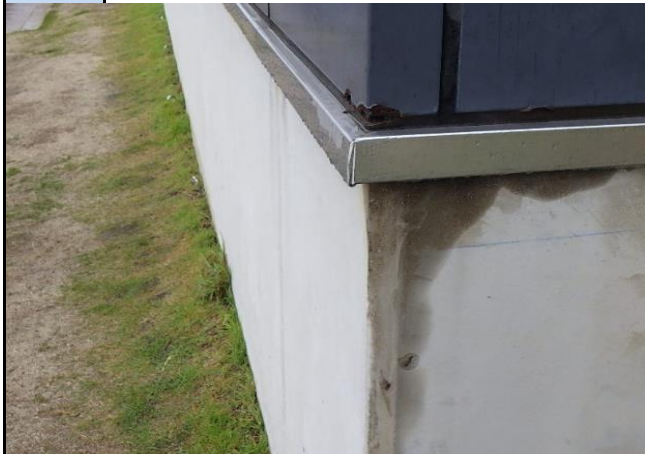
| [状況]<br>鉄筋露出 | | [状況]<br>錆腐食 | |

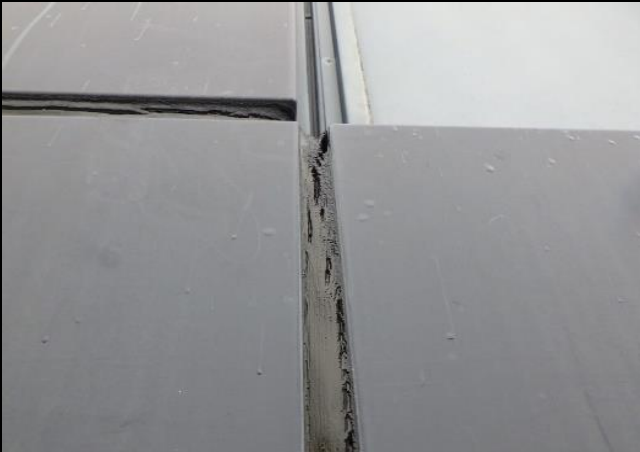
| [状況]<br>シーリング劣化 | | [状況]<br>塗膜剥離 | |

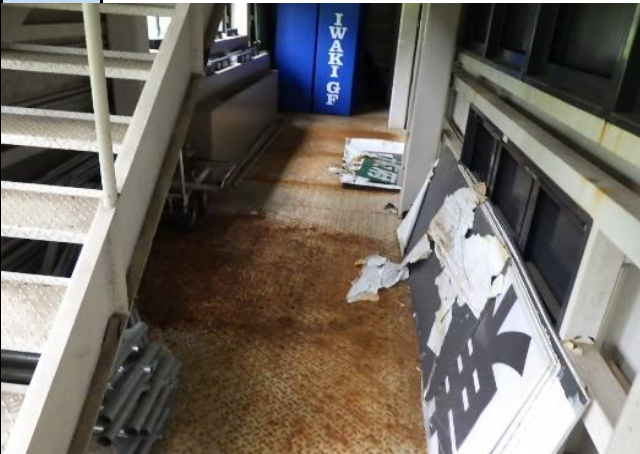
| [状況]<br>錆 | | [状況]<br>錆腐食 | |

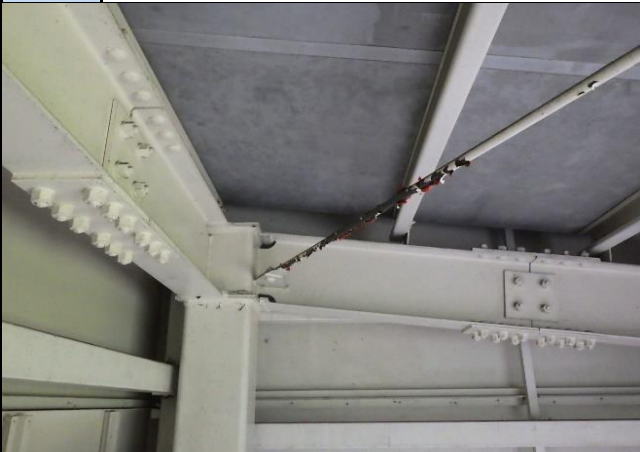
| [状況]<br>錆腐食 | | [状況]<br>錆腐食 | |

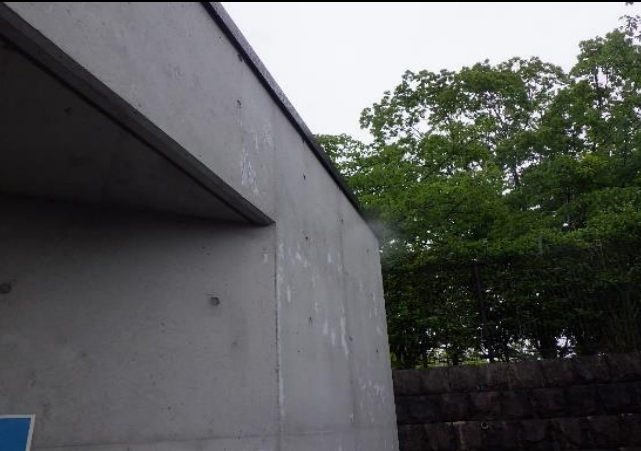
| [状況]<br>塗膜剥離 | | [状況]<br>破損 | |

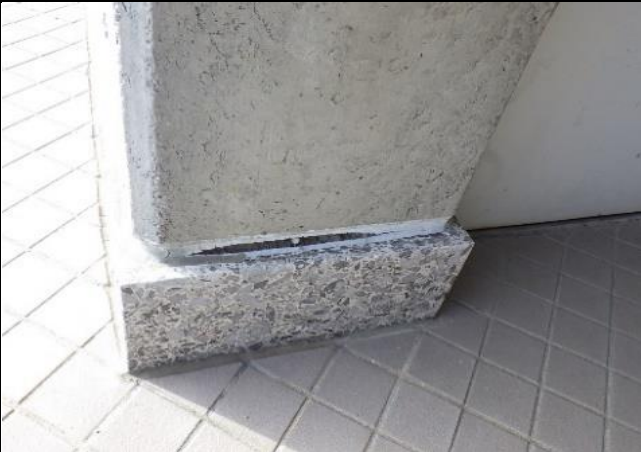
| [状況]<br>シーリング劣化 | | [状況]<br>シーリング劣化 | |

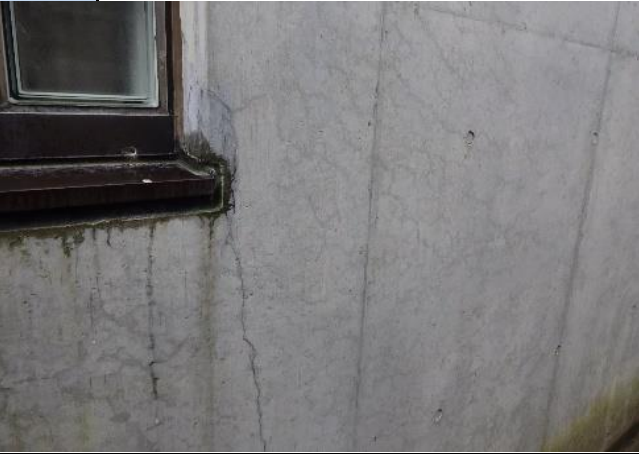
| [状況]<br>亀裂 | | [状況]<br>亀裂 | |

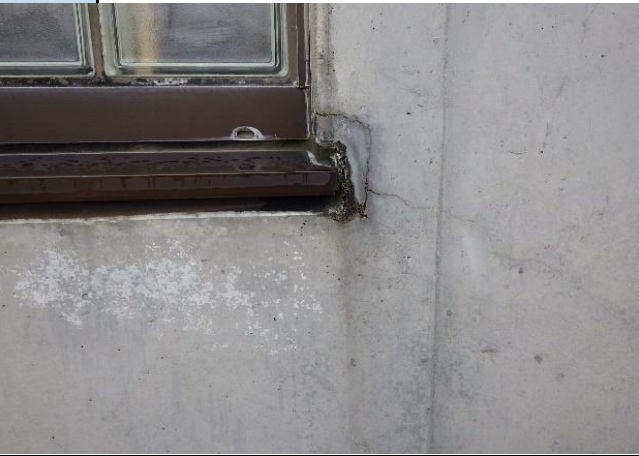
| [状況]<br>破損 | | [状況]<br>錆 | |

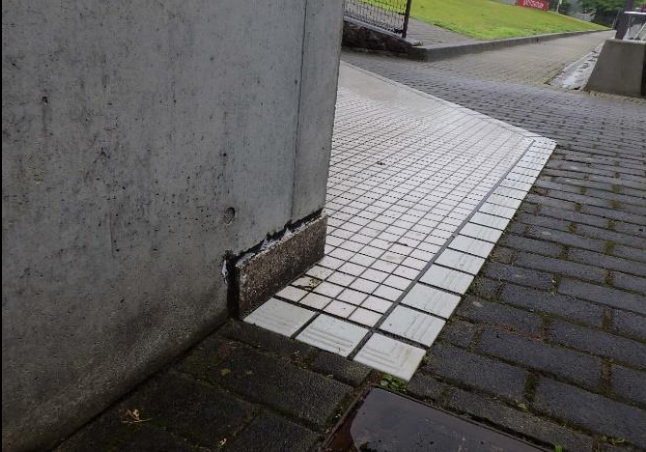
| [状況]<br>シーリング劣化 | | [状況]<br>雨樋劣化、錆 | |

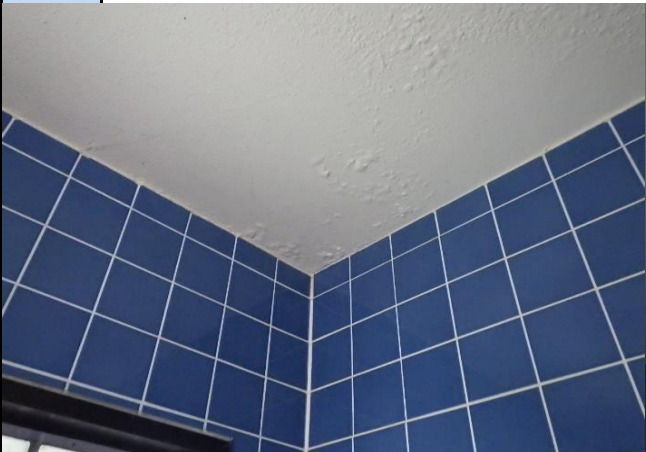
| [状況]<br>劣化 | | [状況]<br>錆 | |

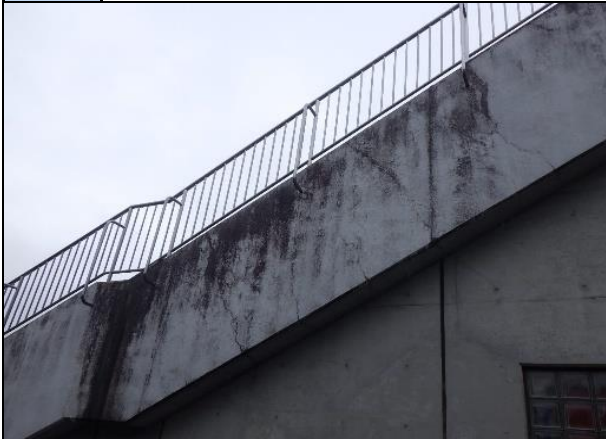
| [状況]<br>大きな亀裂がある | | [状況]<br>大きな亀裂がある | |

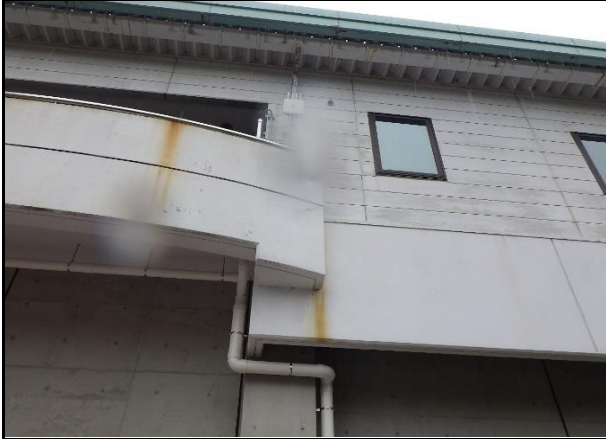
| [状況]<br>錆 | | [状況]<br>錆 | |

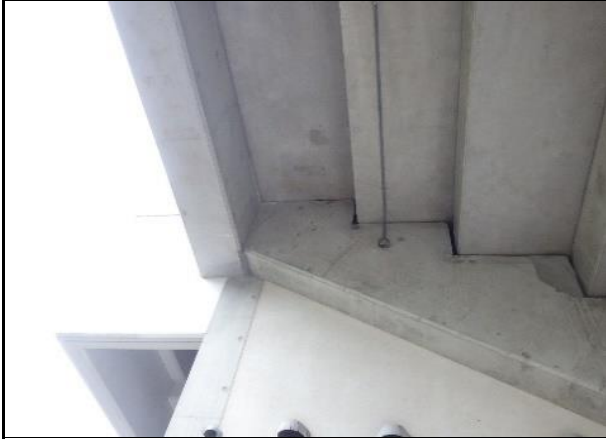
| [状況]<br>破損 | | [状況]<br>破損 | |

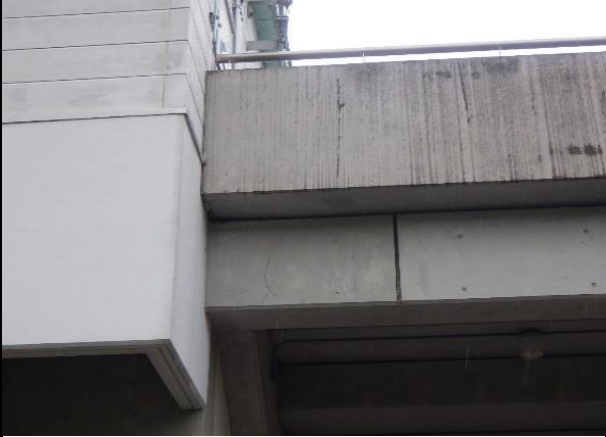
| [状況]<br>クラック | | [状況]<br>破損 | |

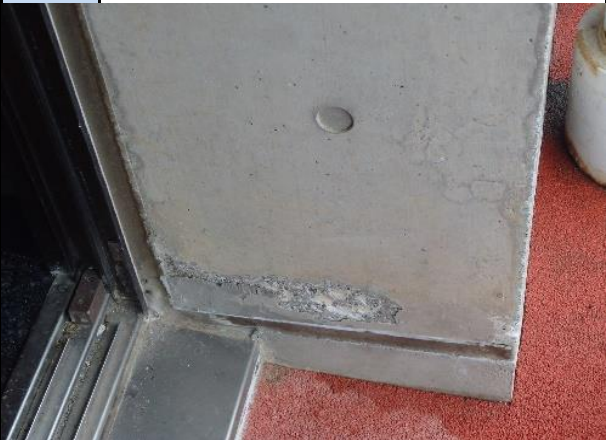
| 部位 | 構造躯体 | 部位 | 構造躯体 |

| [状況]<br>破損 | | [状況]<br>亀裂 | |

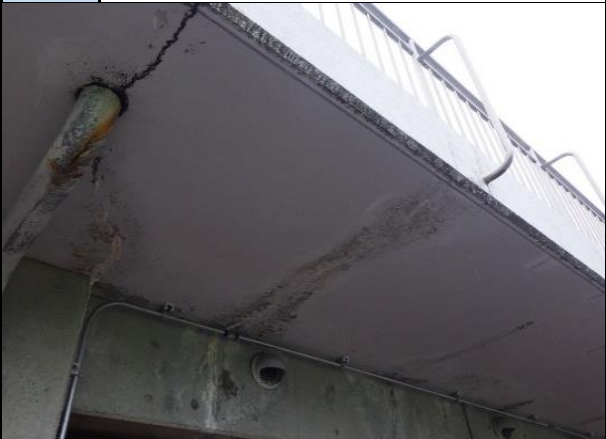
| 部位 | 構造躯体 | 部位 | 構造躯体 |

| [状況]<br>亀裂 | | [状況]<br>白華 | |

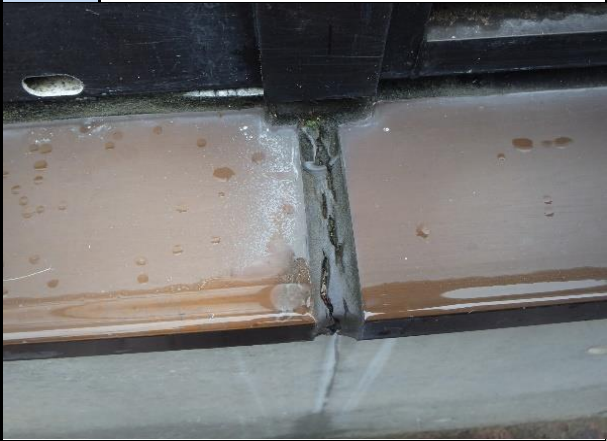
| 部位 | 外部建具 | 部位 | 屋根 |

| [状況]<br>シーリング劣化 | | [状況]<br>錆腐食 | |

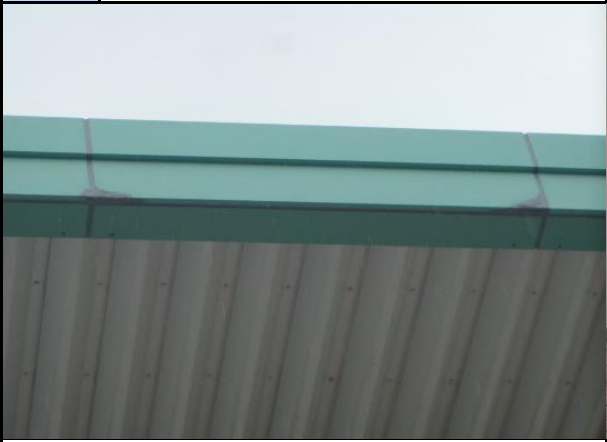
| 部位 | 屋根 | 部位 | 外部 |

| [状況]<br>錆腐食 | | [状況]<br>亀裂 | |

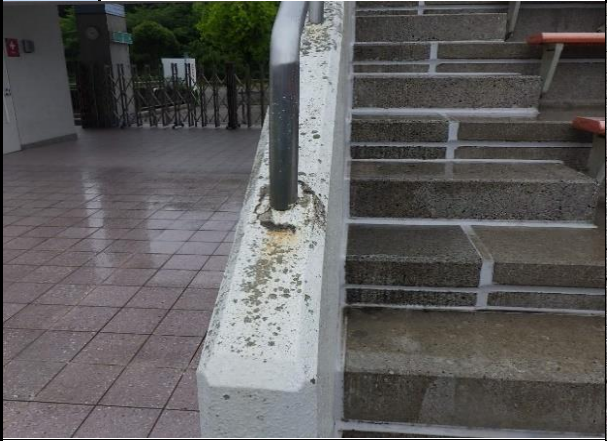
| 部位 | 外部 | 部位 | 外部 |

| [状況]<br>亀裂 | | [状況]<br>タイル破損 | |

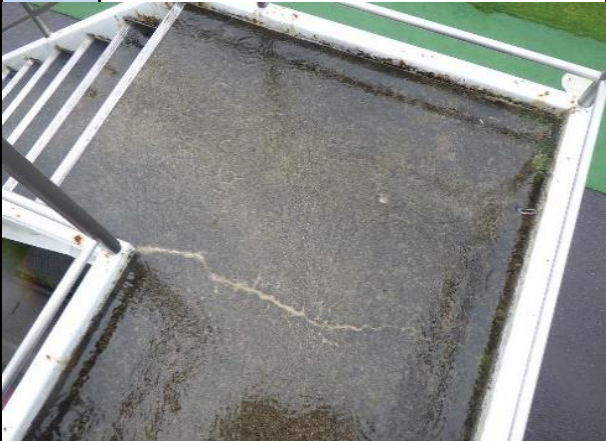
| 部位 | 外部 | 部位 | 外部 |

| [状況]<br>錆、クラック | | [状況]<br>劣化 | |

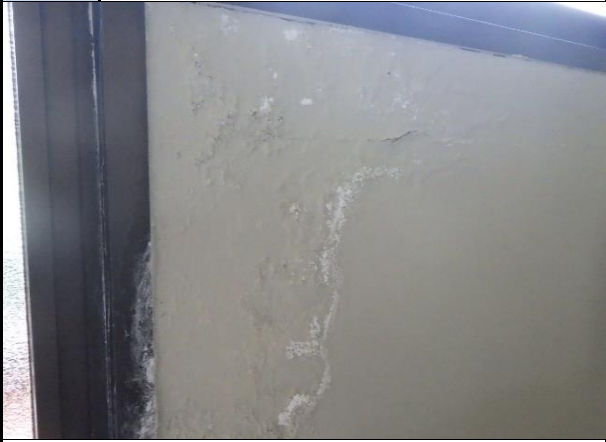
| 部位 | 外部（壁） | 部位 | 内部（壁） |

| [状況]<br>クラック | | [状況]<br>壁材劣化 | |

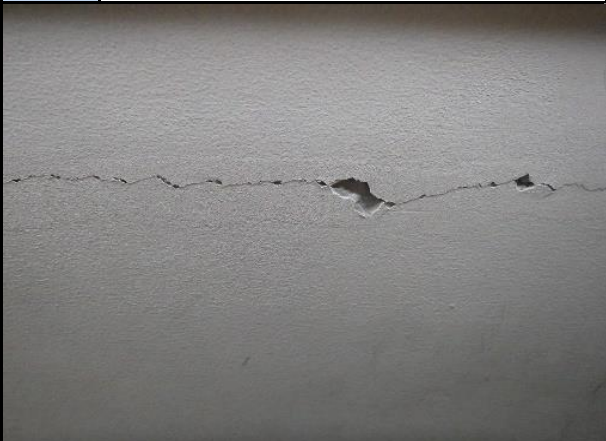
| 部位 | 内部（壁） | 部位 | 内部 |

| [状況]<br>亀裂 | | [状況]<br>天井材破損 | |

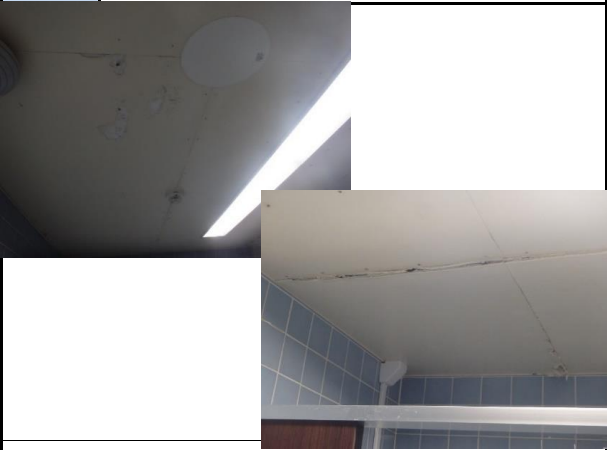
| 部位 | 内部 | 部位 | 内部 |

| No. | 劣化箇所 | 劣化及び不具合の内容 | 今後の対応 |
|---|---|---|---|
| 2 | 内部天井 | 雨漏りにより、各室の天井が損傷している | |

| [状況]<br>雨漏り、天井材破損 | | [状況]<br>雨漏り、壁材破損 | |

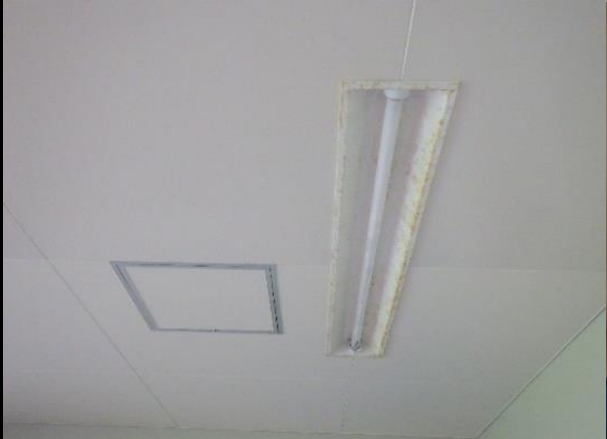
| 部位 | 電気設備 | 部位 | 電気設備 |

| [状況]<br>錆 | | [状況]<br>雨漏り、漏電、不点灯 | |

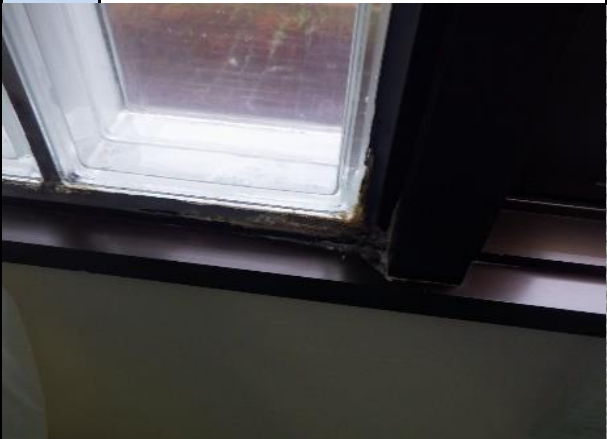
| 部位 | 内部建具 | 部位 | 非常照明 |

| [状況]<br>シーリング劣化 | | [状況]<br>充電ランプ消灯（建築物点検指摘事項） | |

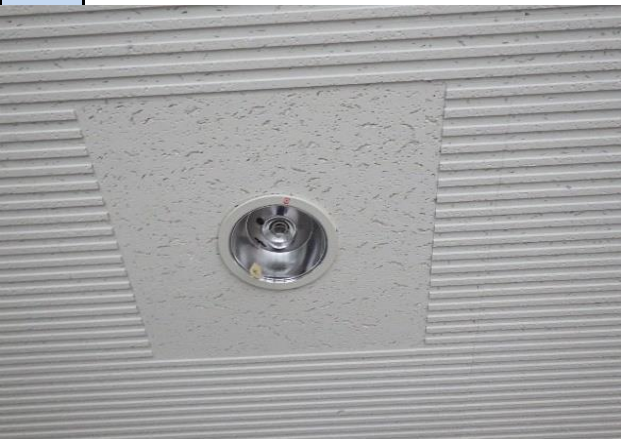
| No. | 劣化箇所 | 劣化及び不具合の内容 | 今後の対応 |
|---|---|---|---|
| 3 | 中央監視装置<br>非常照明 | 故障により使用不可 | |

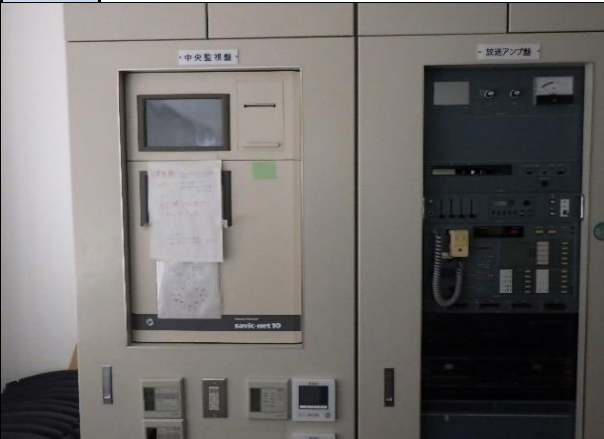
| 部位 | 中央監視装置 | 部位 | ガス機器 |

| [状況]<br>故障 | | [状況] 電気機器への変更又は撤去指導（建築物点検指摘事項） | |

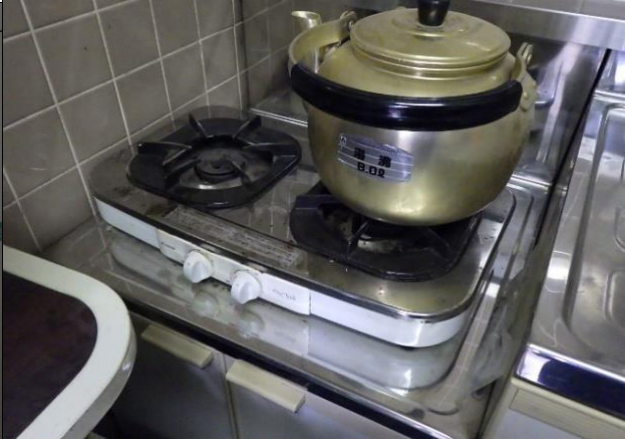
| 部位 | 部位 | 仕様<br>(該当する項目にチェック) | 劣化状況<br>(複数回答可) | 経過<br>年数 | 特記事項 | 評価 |
|---|---|---|---|---|---|---|
| | (7)ガス<br>設備 | <input type="checkbox"/> 都市ガス<br><input checked="" type="checkbox"/> LPG（プロパンガスを設置）<br><input type="checkbox"/> その他（ ） | <input type="checkbox"/> 動作不良がある（よく故障する）<br><input type="checkbox"/> 異臭、損傷等がある<br><input checked="" type="checkbox"/> 腐食、保温材が剥落している | 30 | | <b>b</b> |

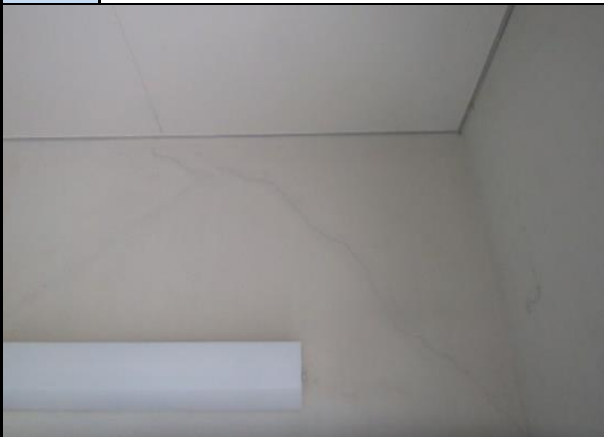
| 部位 | 観客用トイレ | 部位 | 観客用トイレ |

| [状況]<br>壁材劣化 | | [状況]<br>壁材劣化 | |

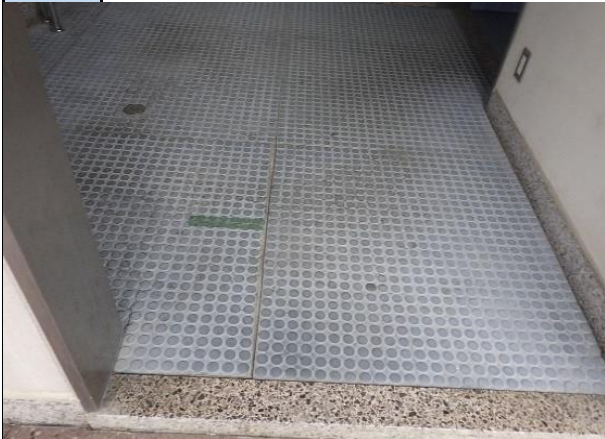
| 部位 | 観客用トイレ | 部位 | 排水設備（ホーム側） |

| [状況]<br>床材劣化 | | [状況]<br>浮きあり | |

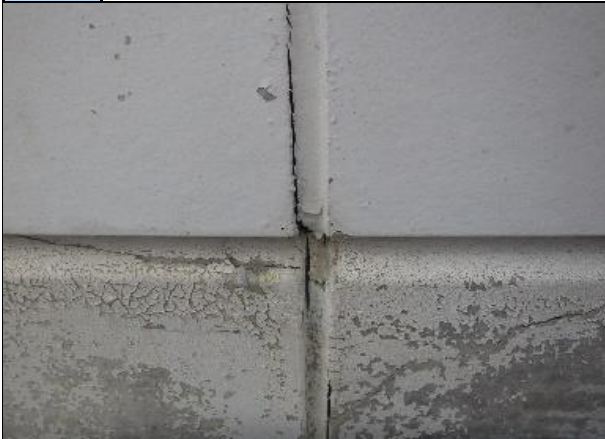
| 部位 | 外壁 | 部位 | 外部 |

| [状況]<br>シーリング劣化 | | [状況]<br>ベンチ破損 | |
