## 劣化度診断報告書〔小規模施設用〕（様式3）

| 施設名 | 元気の丘公園 | | | 調査日 | 令和 6 年 7 月 1 日 | | |
| 棟 名 | 便所 | | | 部等名 | 一般社団法人いわき市公園緑地観光公社 | 課等名 | 施設管理課 |
| 建築年度 | 1994 (平成6) 年度 | 経過年数 | 30 年 | 次の点検時期 | 令和 7 年度 | | |

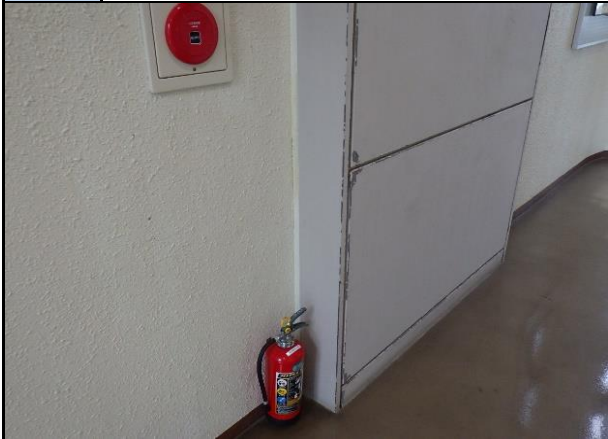
| [状況]<br>壁材劣化 | | [状況]<br>壁材劣化 | |

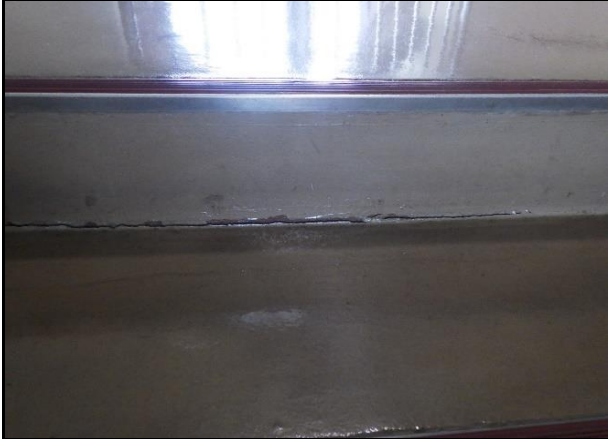
| [状況]<br>階段床材剥離 | | [状況]<br>破損 | |

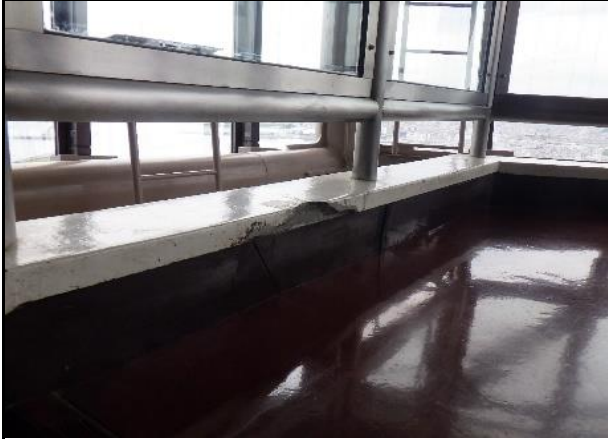
| [状況]<br>破損 | | [状況]<br>錆 | |

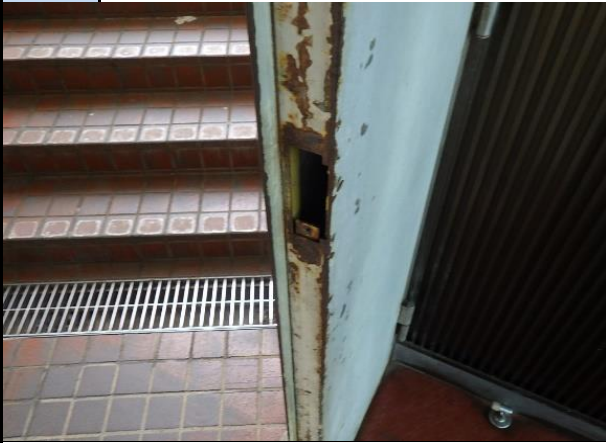
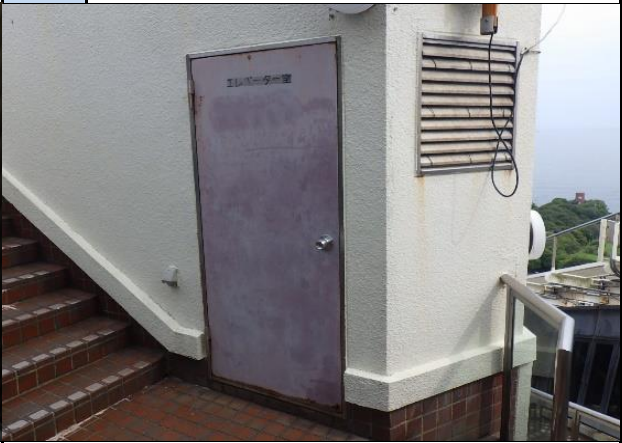
| [状況]<br>錆 | | [状況]<br>錆 | |

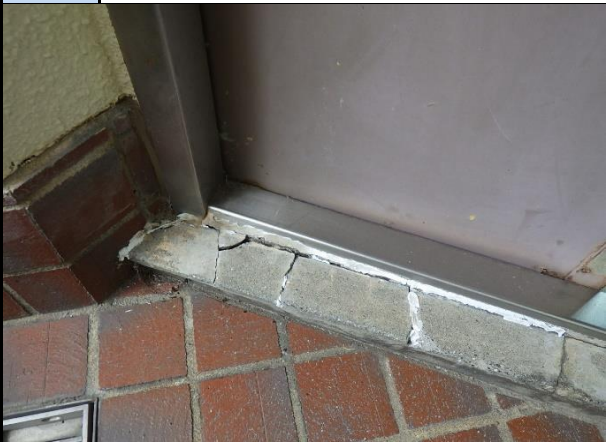
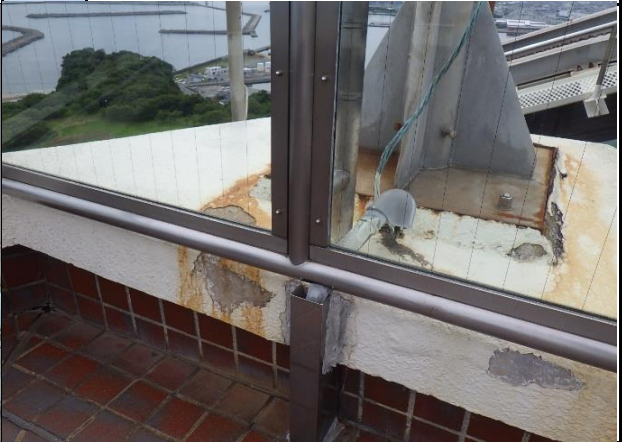
| [状況]<br>破損 | | [状況]<br>破損 | |

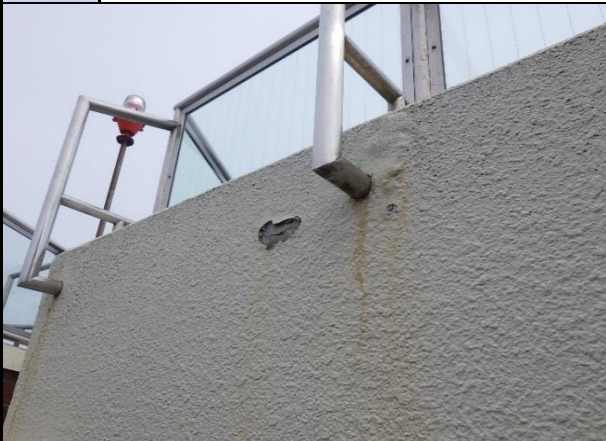
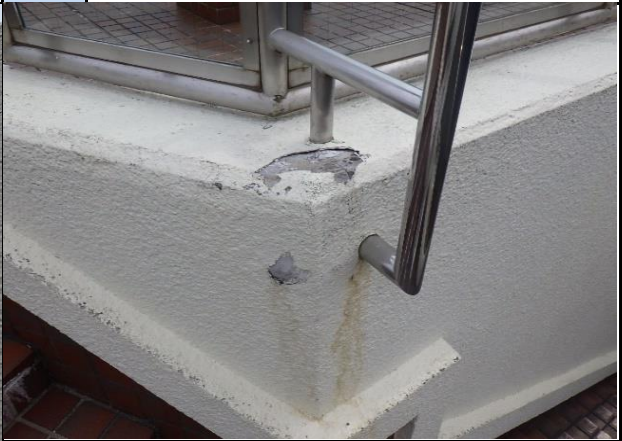
| [状況]<br>破損 | | [状況]<br>破損 | |

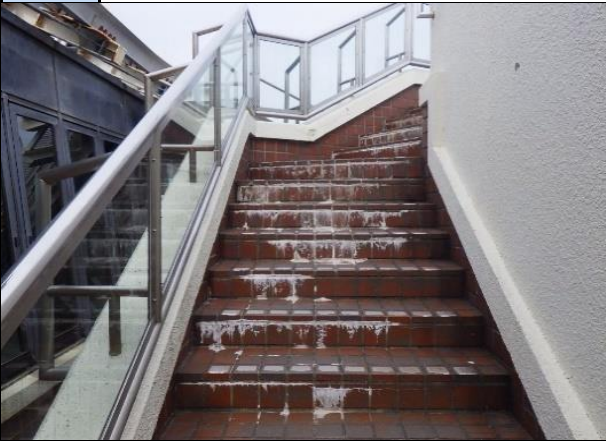
| [状況]<br>白華 | | [状況]<br>錆 | |

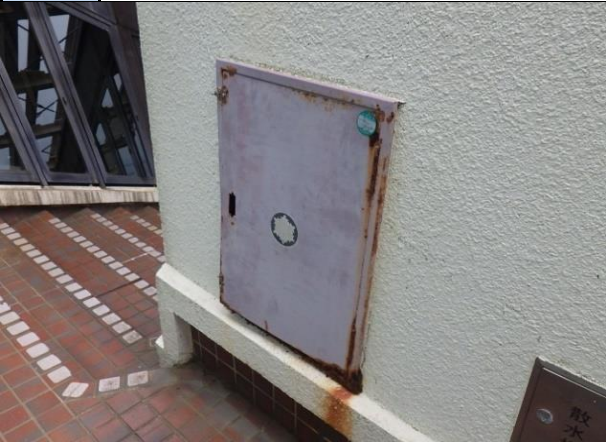
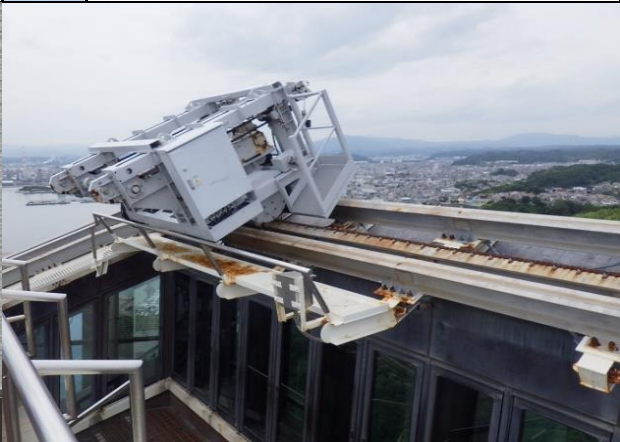
| [状況]<br>錆 | | [状況]<br>錆 | |

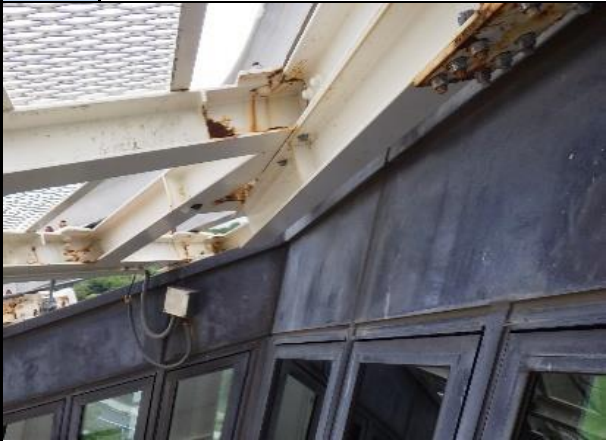
| [状況]<br>錆 | | [状況]<br>雨漏り | |

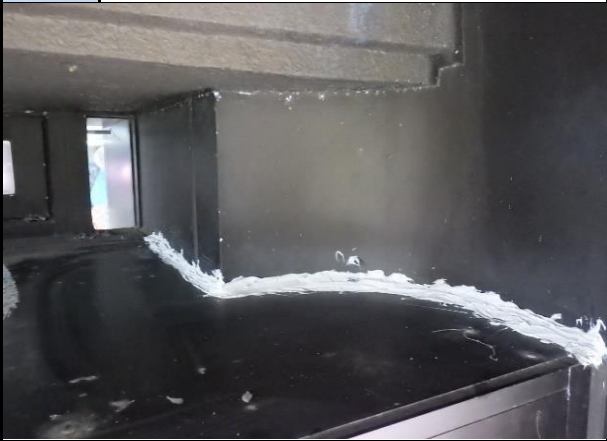
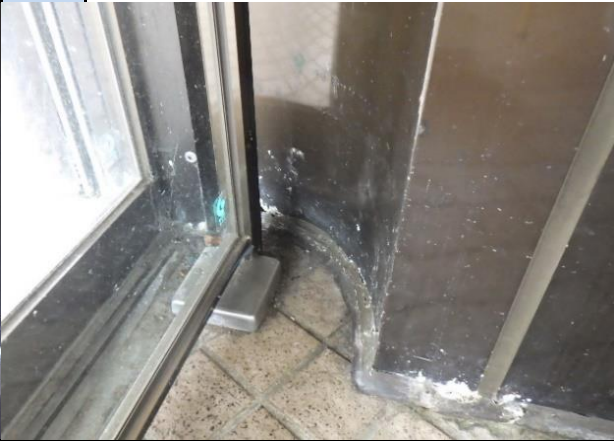
| [状況]<br>雨漏り | | [状況]<br>雨漏り | |

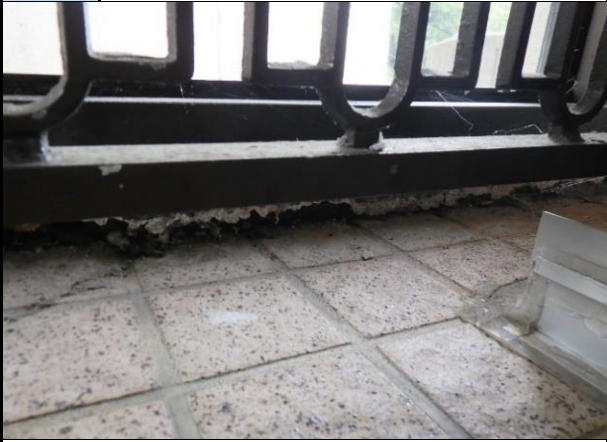
| [状況]<br>錆腐食 | | [状況]<br>故障 | |

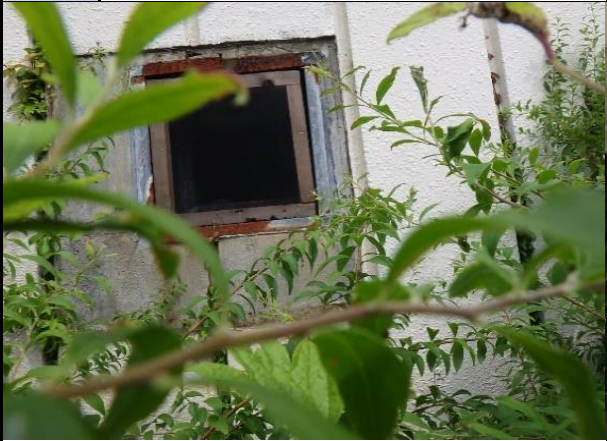
| [状況]<br>欠損 | | [状況]<br>劣化 | |

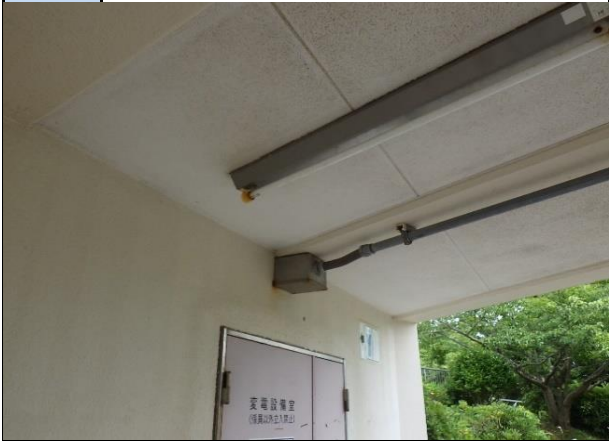
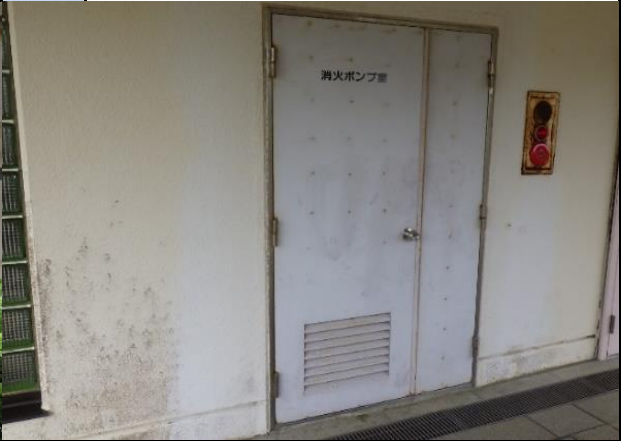
| [状況]<br>錆 | | [状況]<br>錆 | |

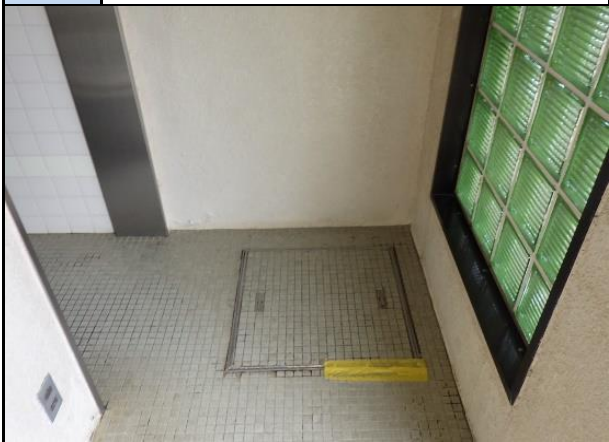
| [状況]<br>床破損 | | [状況]<br>錆 | |

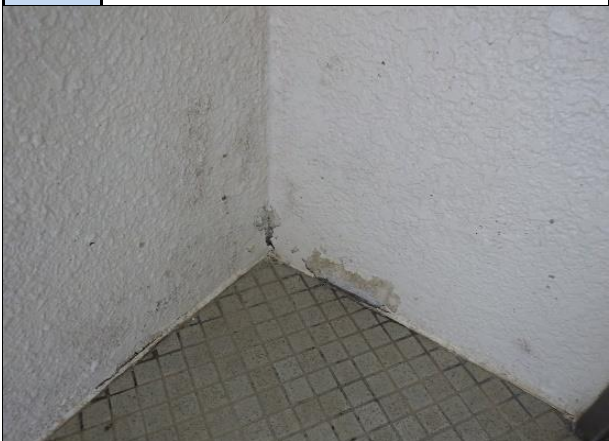
| [状況]<br>壁材劣化 | | [状況]<br>劣化 | |

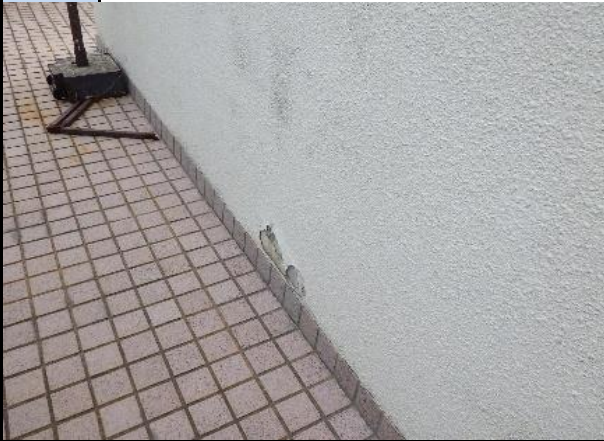
| [状況] 劣化 | | [状況] 浮き | |

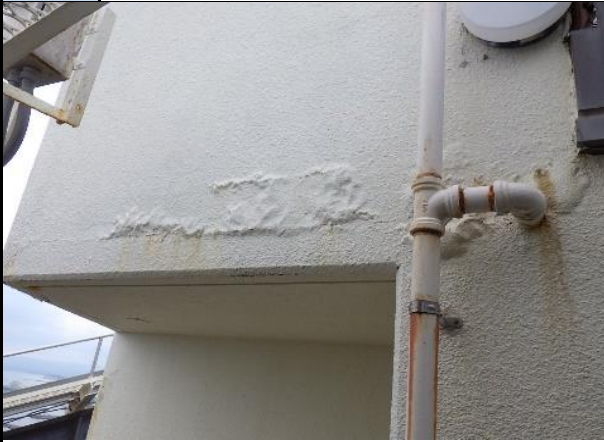
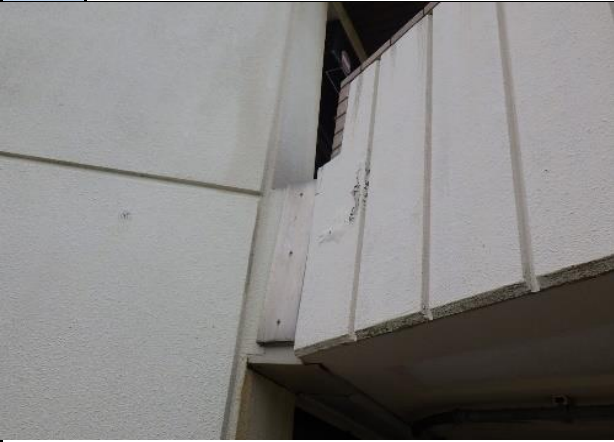
| [状況] 浮き | | [状況] 浮き | |

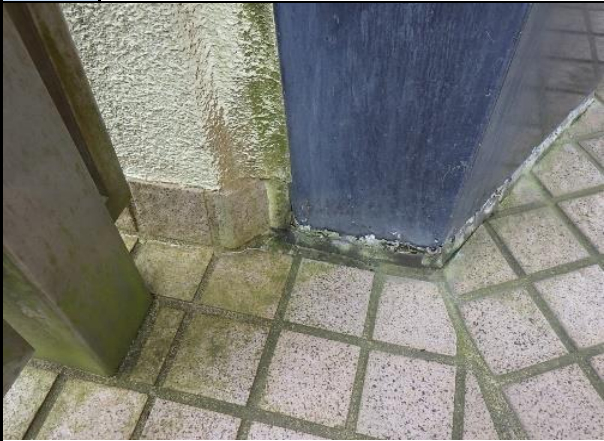
| 部位 | 外壁 | 部位 | 外部 |

| [状況] シーリング劣化 | | [状況] 雨漏り対策 | |

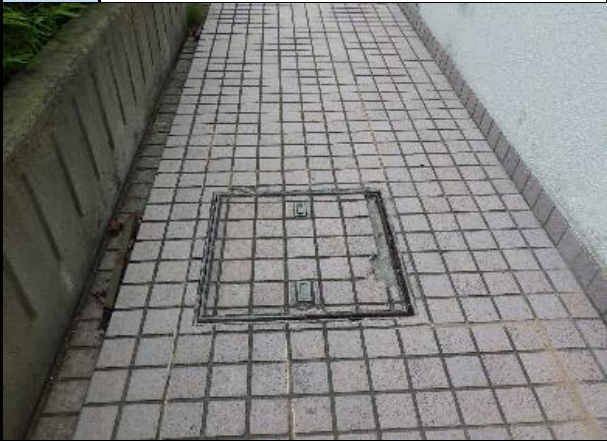
| 部位 | 外部 | 部位 | 外部 |

| [状況]<br>劣化 | | [状況]<br>シャッター破損 | |

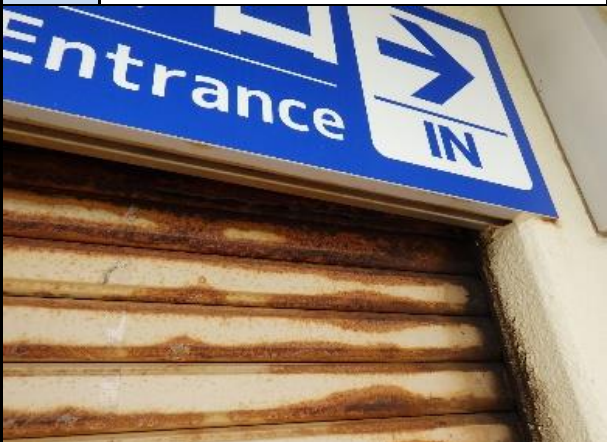
| 部位 | 外部 | 部位 | 外部 |

| [状況]<br>シャッター破損 | | [状況]<br>劣化 | |

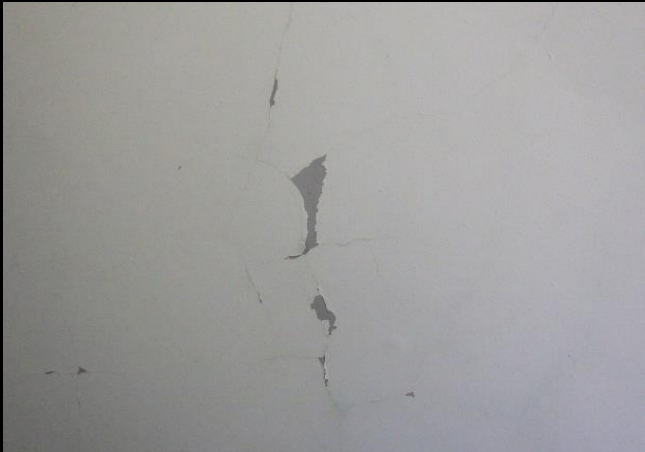
| 部位 | 内部（壁） | 部位 | 内部 |

| [状況]<br>クラック | | [状況]<br>劣化 | |

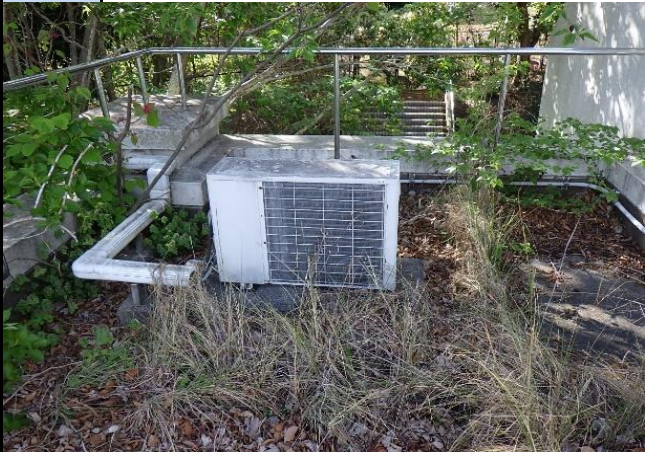
| 部位 | 空調設備 | 部位 | 配管 |

| [状況]<br>故障 | | [状況]<br>破損 | |

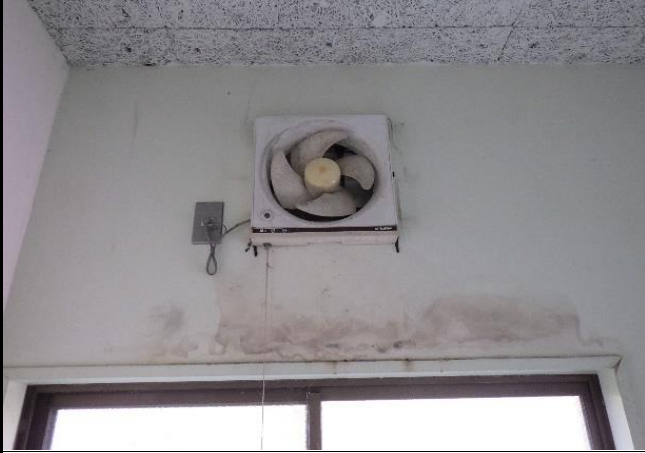
| 部位 | 換気設備（局所換気） | 部位 | 外部建具（1階） |

| [状況]<br>動作不良 | | [状況]<br>開閉不良 | |

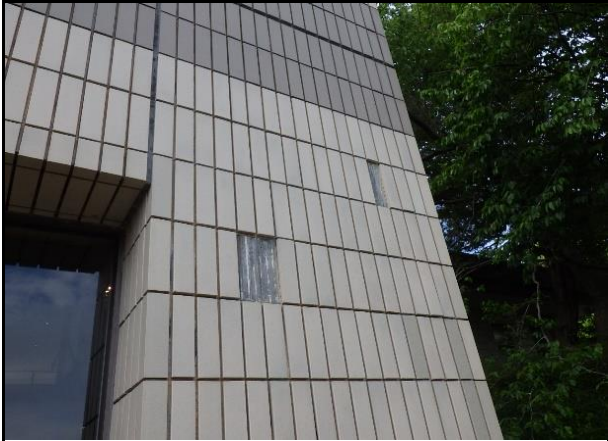
| 部位 | 外壁 | 部位 | 外壁 |

| [状況]<br>タイル剥がれ | | [状況]<br>破損、シーリング劣化 | |

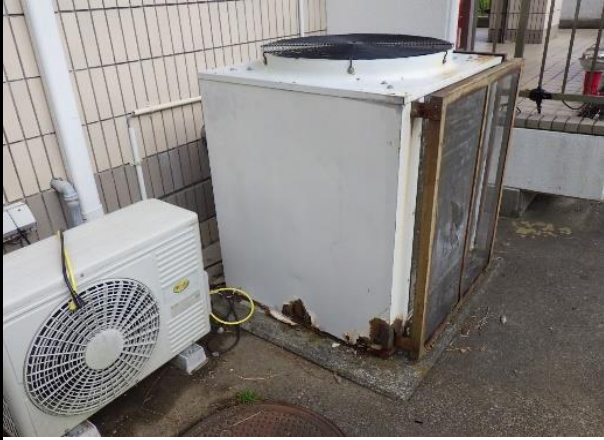
| 部位 | 空調設備 | 部位 | 男子トイレ換気扇 |

| [状況]<br>錆 | | [状況]<br>故障 | |

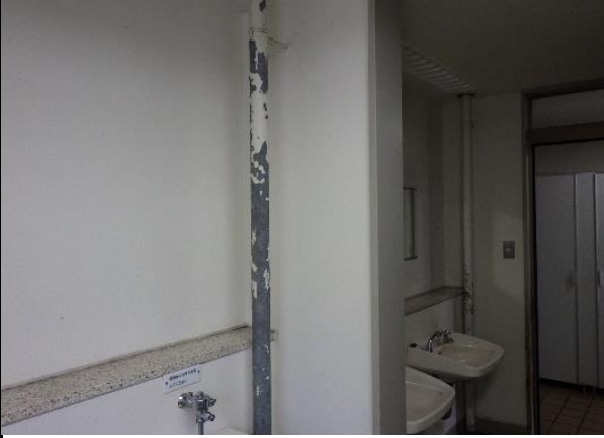
| 部位 | 樋 | 部位 | |

| [状況]<br>塗膜剥離 | | [状況] | |

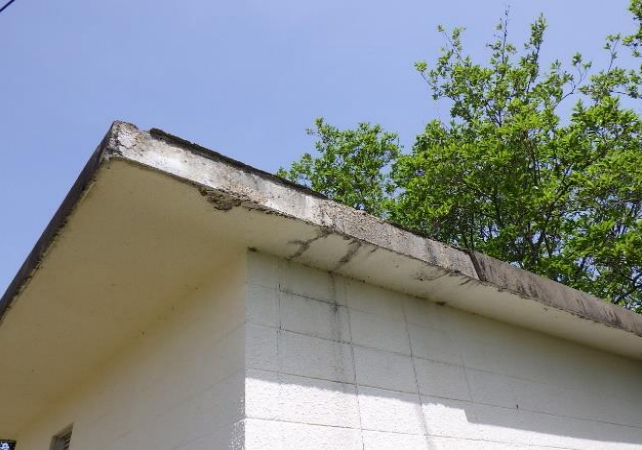
| 部位 | 屋根 | 部位 | 屋根 |

| [状況]<br>破損 | | [状況]<br>破損 | |

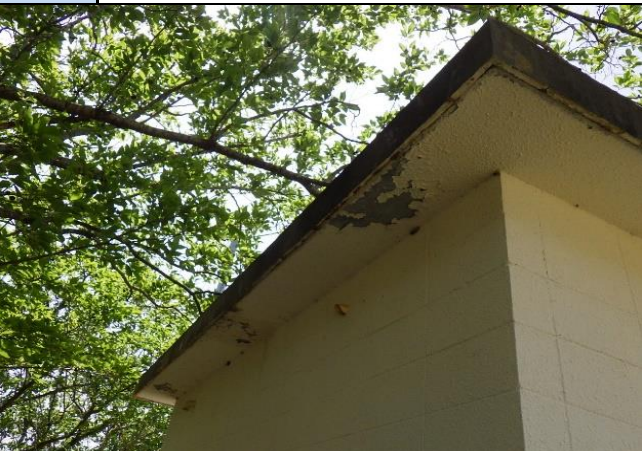
| 部位 | 屋根 | 部位 | 外壁 |

| [状況]<br>破損 | | [状況]<br>塗膜剥離 | |

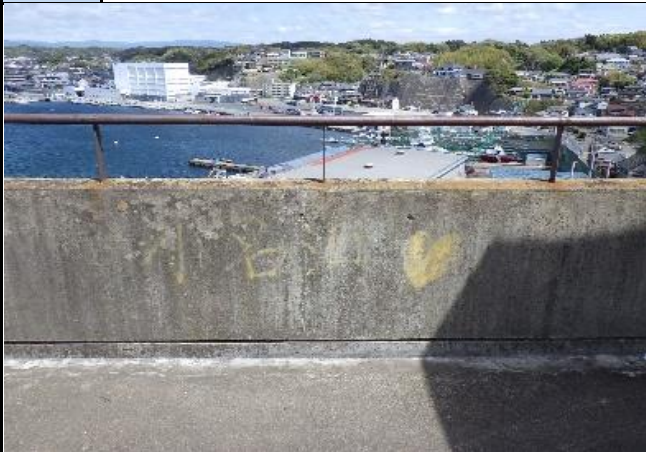
| 部位 | 外部 | 部位 | 外部 |

| [状況]<br>コンクリート劣化 | | [状況]<br>錆 | |

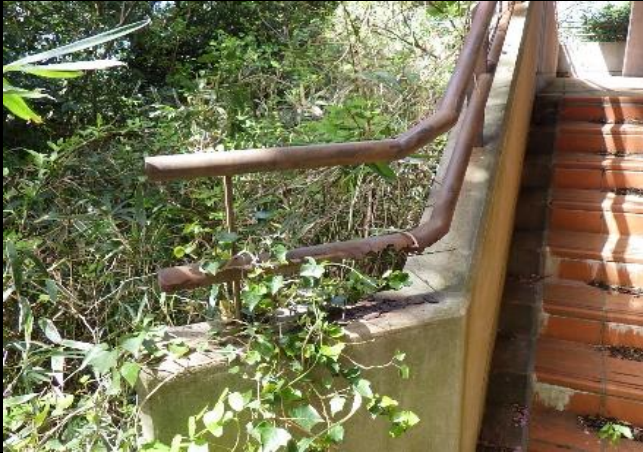
| 部位 | 外部 | 部位 | 外部 |

| [状況]<br>腐食 | | [状況]<br>腐食 | |

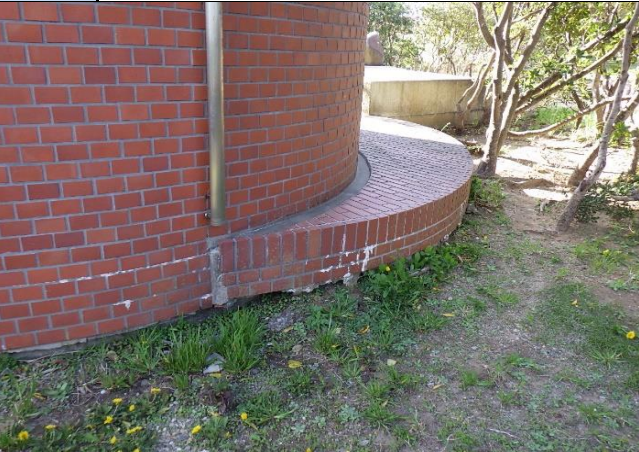
| 部位 | 外壁 | 部位 | 外壁 |

| [状況]<br>破損 | | [状況]<br>破損 | |

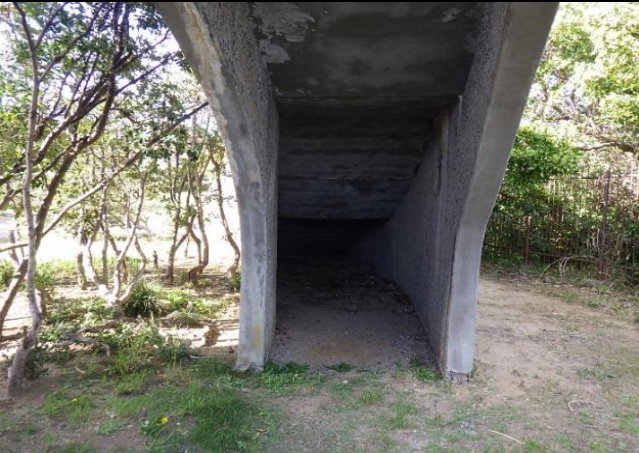
| 部位 | 外壁 | 部位 | 外壁 |

| [状況]<br>コンクリート劣化 | | [状況]<br>コンクリート劣化 | |

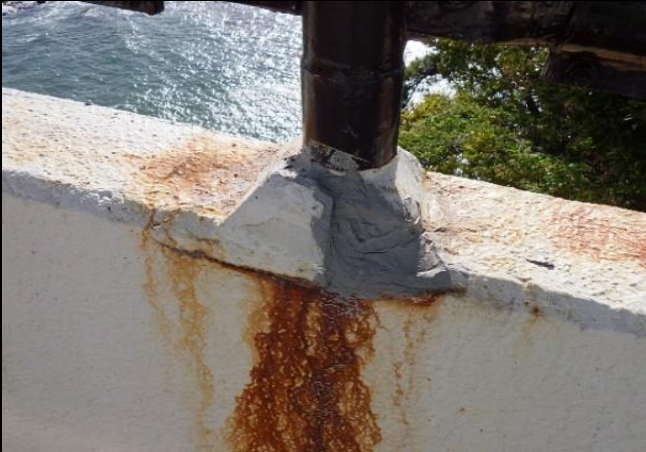
| 部位 | 突き出し部 | 部位 | 突き出し部 |

| [状況]<br>クラック | | [状況]<br>錆 | |

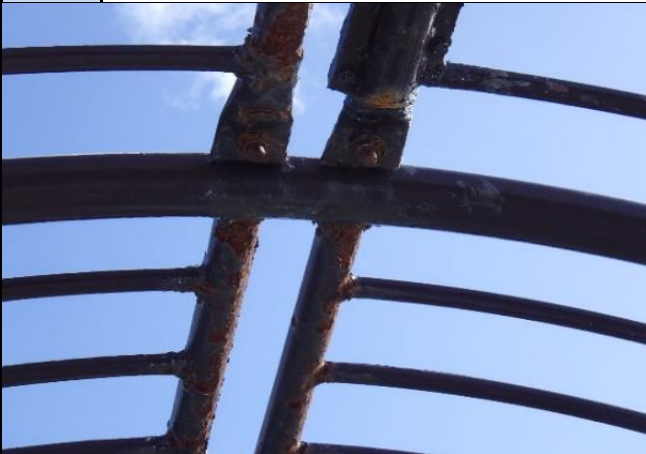
| 部位 | 突き出し部 | 部位 | 突き出し部 |

| [状況]<br>錆 | | [状況]<br>錆 | |

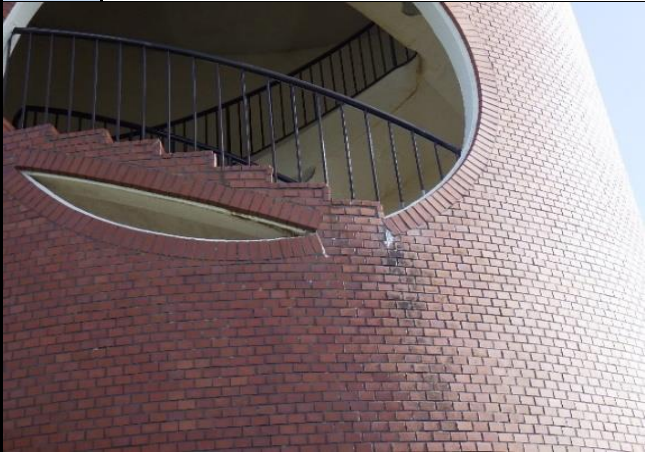
| 部位 | 展望台躯体 | 部位 | 展望台躯体 |

| [状況]<br>白華現象 | | [状況]<br>コンクリート劣化 | |

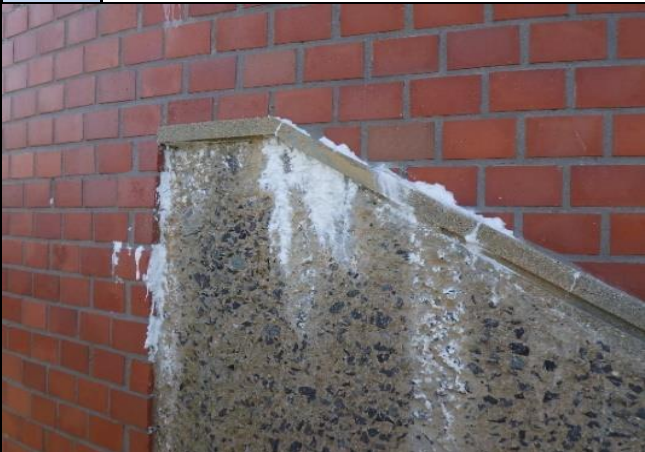
| 部位 | 内部 | 部位 | 内部 |

| [状況]<br>劣化 | | [状況]<br>劣化 | |

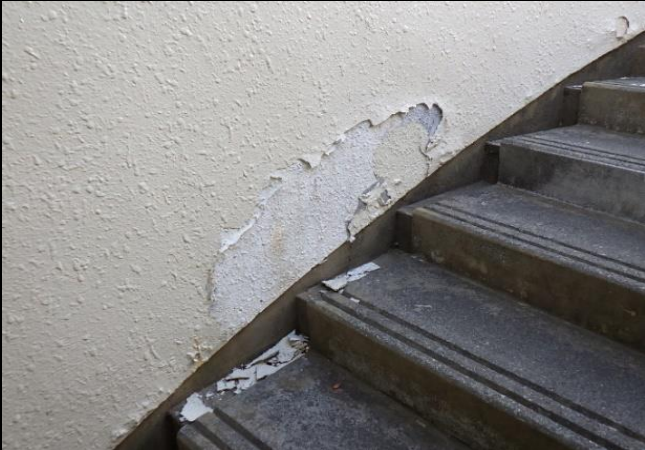
| 部位 | 内部 | 部位 | 内部 |

| [状況]<br>劣化 | | [状況]<br>腐食 | |

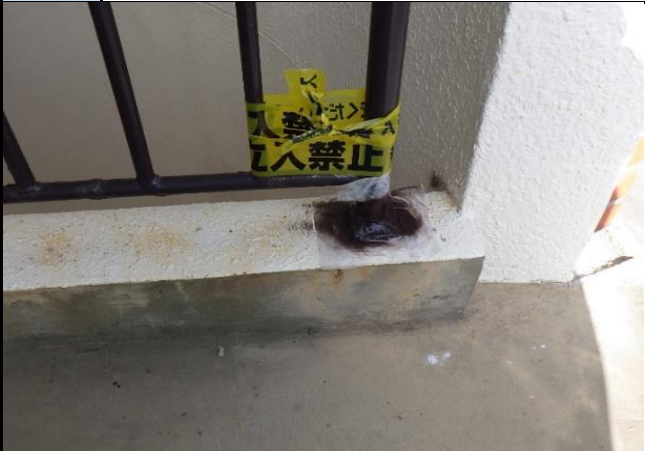
| 部位 | 内部 | 部位 | 外部 |

| [状況]<br>腐食 | | [状況]<br>劣化 | |

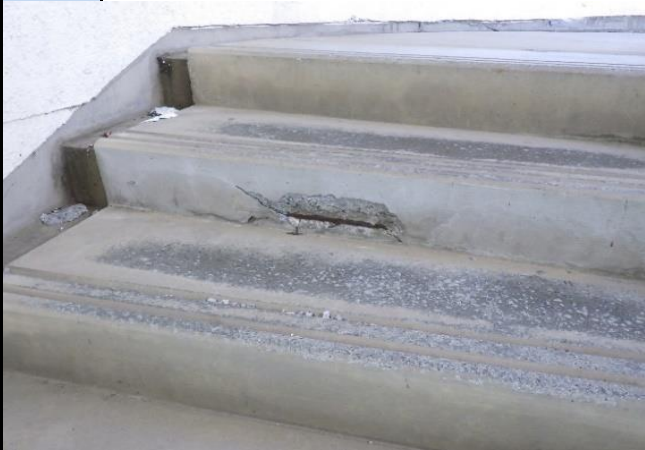
| 部位 | 外部 | 部位 | 外部 |

| [状況]<br>劣化 | | [状況]<br>劣化 | |

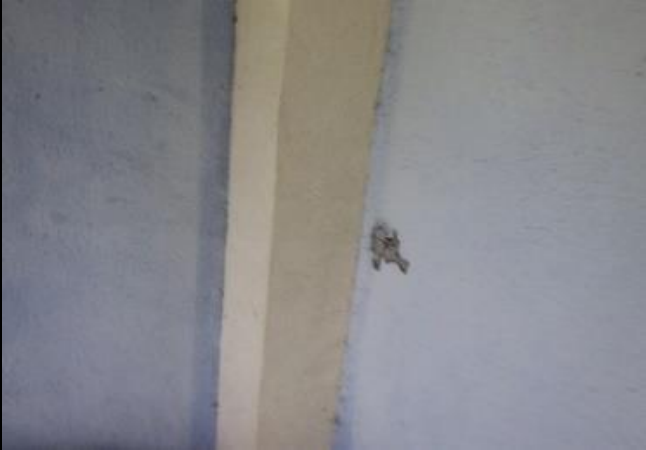
| 部位 | 内部 | 部位 | 内部 |

| 部位 | 内部 | 部位 | 内部 |
|---|---|---|---|
| [状況]<br>破損 | | [状況]<br>塗膜剥離 | |

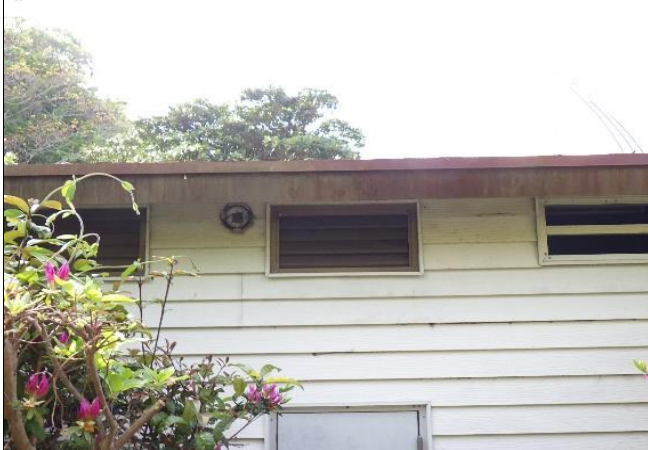
| 部位 | 屋根 | 部位 | 外壁 |

| [状況]<br>錆 | | [状況]<br>変形 | |

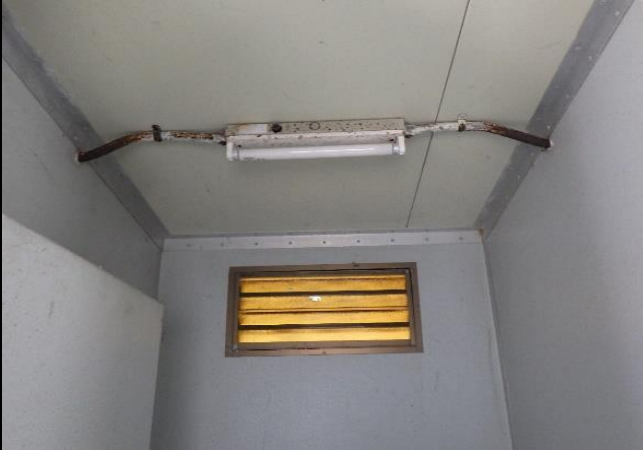
| 部位 | 電気設備 | 部位 | 小便器 |

| [状況]<br>錆 | | [状況]<br>故障 | |

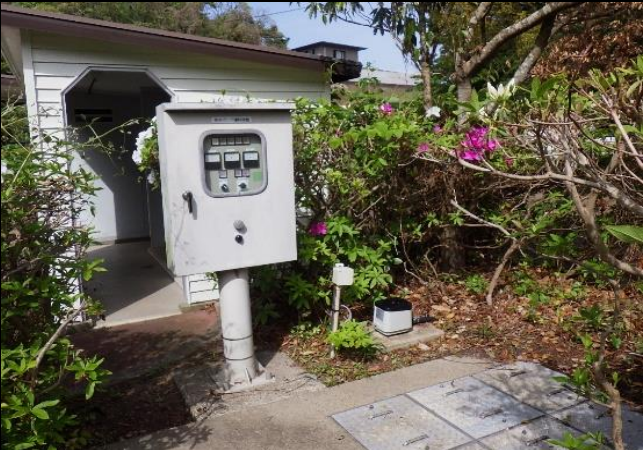
| 部位 | 汚水設備 | 部位 | |

| [状況]<br>ポンプ故障 | | [状況] | |

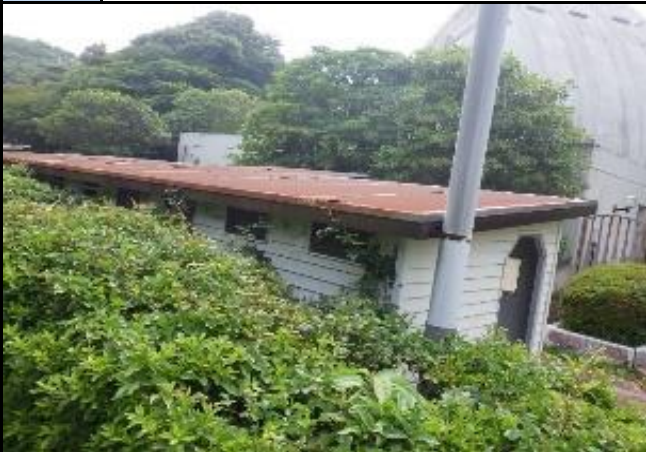
| 部位 | 屋根 | 部位 | 屋根 |

| 項目 | 仕様<br>(該当する項目にチェック) | 劣化状況<br>(複数回答可) | 範囲/<br>経過 | 特記事項 | 評価 |
|---|---|---|---|---|---|
| 1<br>屋根<br>屋上 | ■ 金属板等の屋根<br><input type="checkbox"/> 上記以外の屋根<br>(瓦、スレート等)<br><input type="checkbox"/> 屋上防水<br><input type="checkbox"/> その他 ( ) | <input type="checkbox"/> 雨漏りがある<br>■ 屋根材に錆、破損がある<br><input type="checkbox"/> 防水層に破れ、ひび割れがある<br><input type="checkbox"/> 笠木、立上り等に損傷がある<br><input type="checkbox"/> ドレーン、雨樋に損傷がある | 広 | 錆 | C |

| [状況]<br>錆 | | [状況]<br>劣化 | |

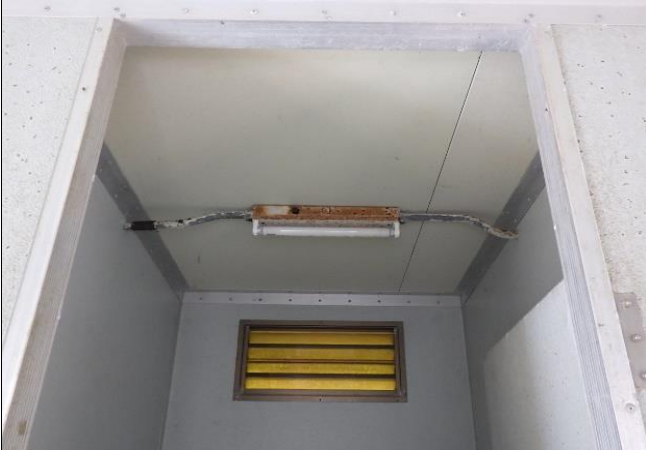
| 部位 | 電気設備 | 部位 | 多目的トイレ |

| 項目 | 仕様<br>(該当する項目にチェック) | 劣化状況<br>(複数回答可) | 範囲/<br>経過 | 特記事項 | 評価 |
|---|---|---|---|---|---|
| 5<br>電気設備 | ■ 照明器具<br><input type="checkbox"/> スイッチ、コンセント<br><input type="checkbox"/> 防災設備（火災報知器等）<br><input type="checkbox"/> 非常用照明、誘導灯<br><input type="checkbox"/> 受変電設備 | ■ 照明器具に点灯不良、異音、異臭、損傷がある<br><input type="checkbox"/> スイッチやコンセントに動作不良、破損がある<br><input type="checkbox"/> 分電盤や電線管等に錆、腐食、破損がある<br><input type="checkbox"/> 防災設備に動作不良、異音、異臭、損傷がある<br><input type="checkbox"/> 使用不可能な機器がある | 37<br>年<br>経過 | 錆 | C |

| [状況]<br>錆 | | [状況]<br>悪戯多発、戸の破損により封鎖中 | |

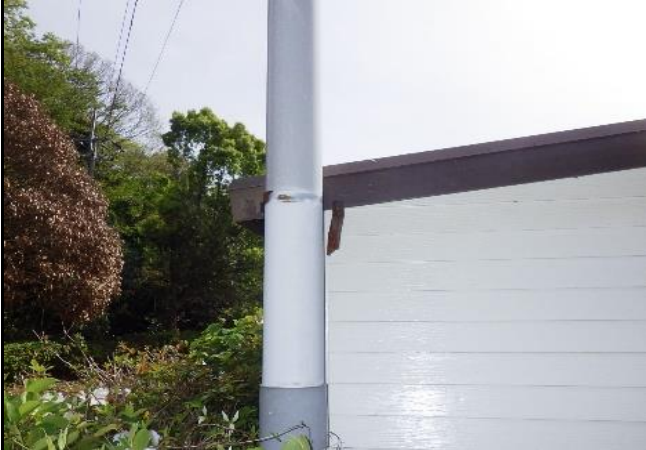
| 部位 | 樋 | 部位 | 污水設備 |

| [状況]<br>押さえ破損 | | [状況]<br>ポンプ故障 | |

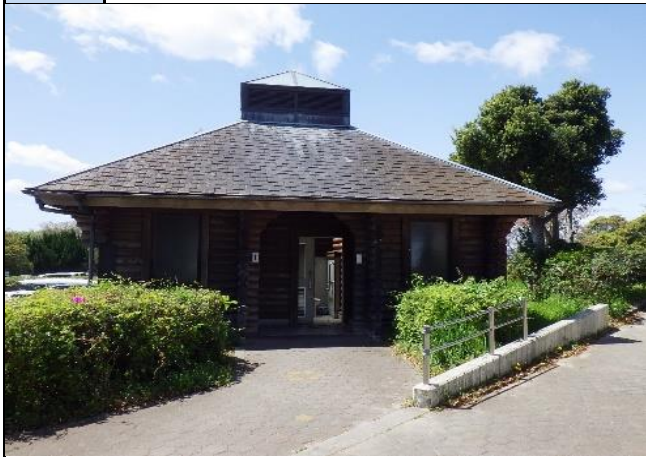
| 部位 | 屋根 | 部位 | 屋根 |

| [状況]<br>錆 | | [状況]<br>錆 | |

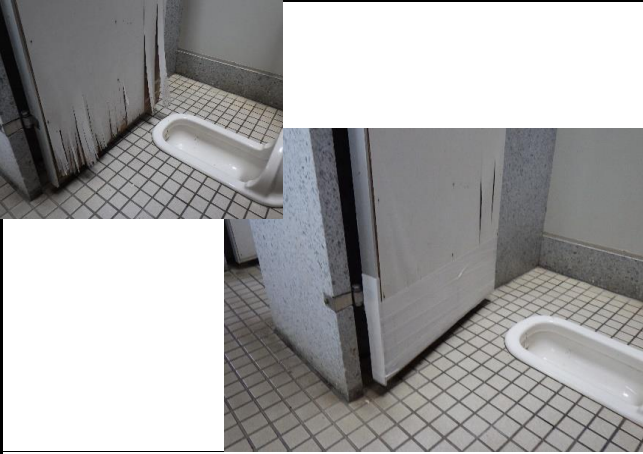
| 部位 | 内部 | 部位 | 内部 |
|---|---|---|---|
| 部位 | 内部 | 部位 | 外壁 |

| 部位 | 内部 | 部位 | 内部 |
|---|---|---|---|
| [状況] | 劣化 | [状況] | 木材腐食 |

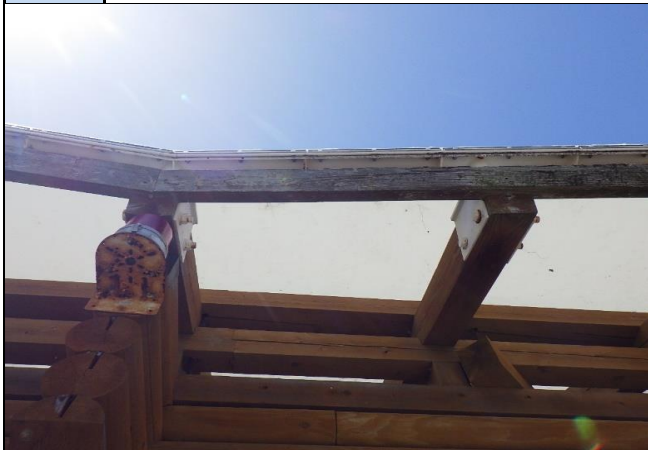
| 部位 | 外部 | 部位 | 外部 |

| 部位 | 外部 | 部位 | 外部 |
|---|---|---|---|
| [状況]<br>木材劣化、錆 | | [状況]<br>木材劣化、錆 | |

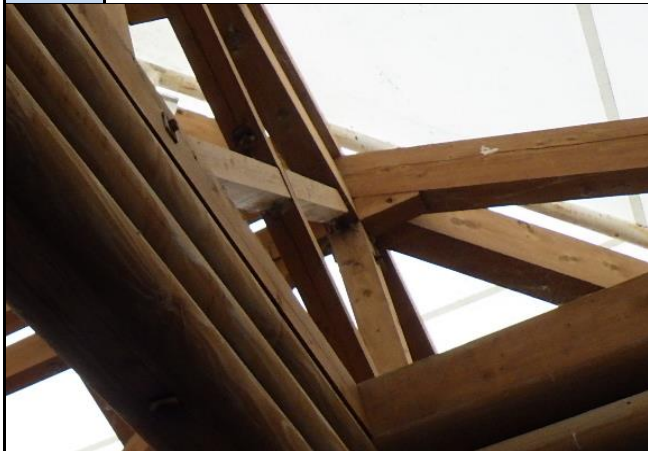
| 部位 | 外部 | 部位 | 外部 |
|---|---|---|---|
| 部位 | 内部 | 部位 | 内部 |

| 部位 | 外部 | 部位 | 外部 |
|---|---|---|---|
| [状況]<br>錆 | | [状況]<br>錆、壁材劣化 | |
