## 劣化度診断報告書【様式1】

| 施設名 | 三崎公園 | | | 調査日 | 令和 6 年 6 月 20 日 | | |
| 棟 名 | 野外ステージ | | | 部等名 | 一般財団法人いわき市公園緑地観光公社 | 課等名 | 施設管理課 |

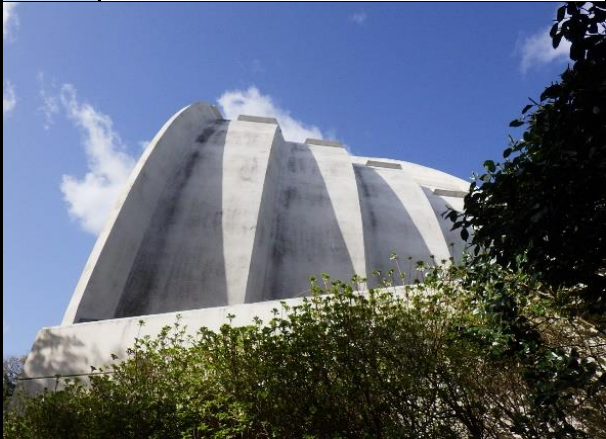
| 部位 | 屋根・屋上 | 部位 | 外壁 |

| [状況]<br>露筋・雑草がみられる | | [状況]<br>錆 | |

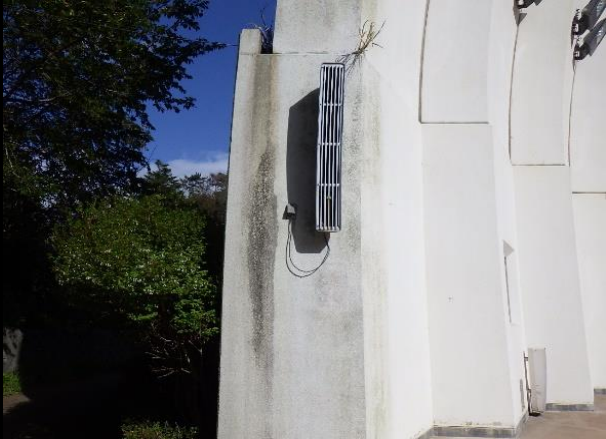
| 部位 | 外壁 | 部位 | 外壁 |

| [状況]<br>劣化 | | [状況]<br>クラック | |

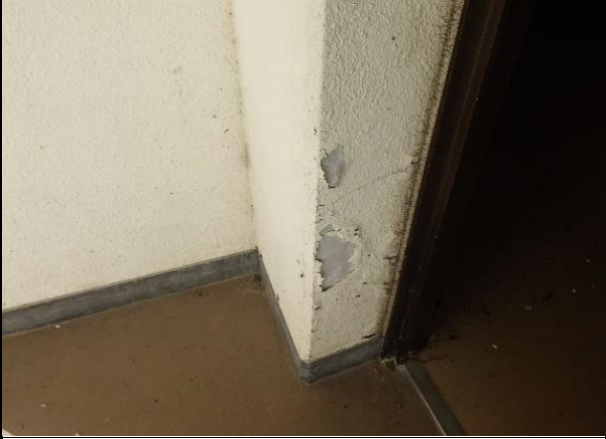
| 部位 | 外壁 | 部位 | 外部（ステージ） |

| [状況]<br>塗膜剥離 | | [状況]<br>クラック | |

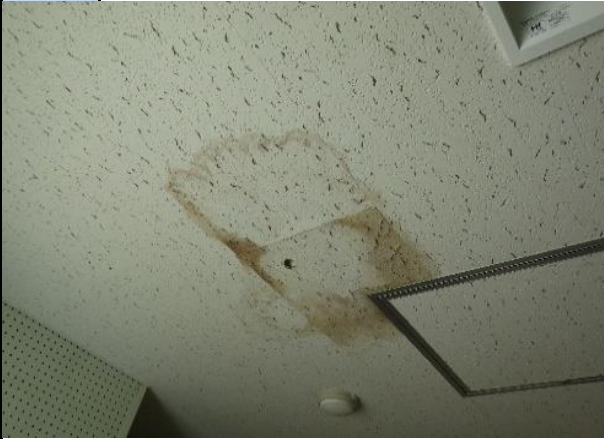
| 部位 | 内部 | 部位 | 内部 |

| [状況]<br>雨漏り跡 | | [状況]<br>雨漏り跡 | |

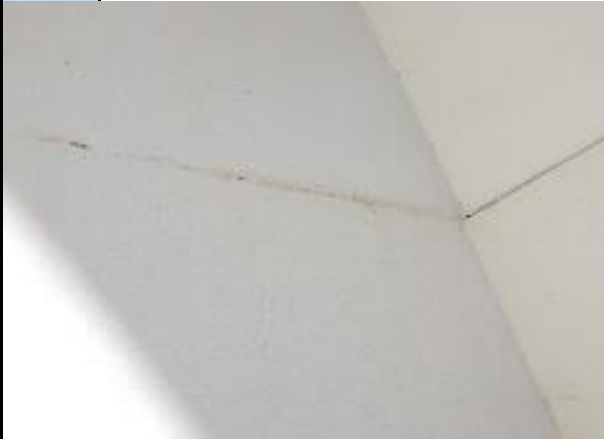
| 部位 | 内部 | 部位 | 内部建具 |

| [状況]<br>クラック | | [状況]<br>開閉不良 | |

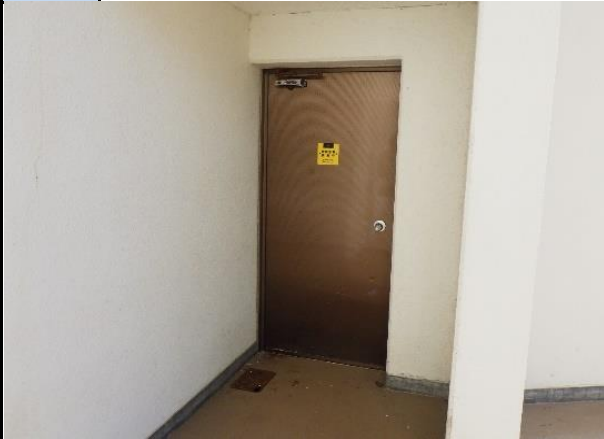
| 部位 | 外部建具 | 部位 | 内部建具 |

| [状況]<br>開閉不良 | | [状況]<br>損傷 | |

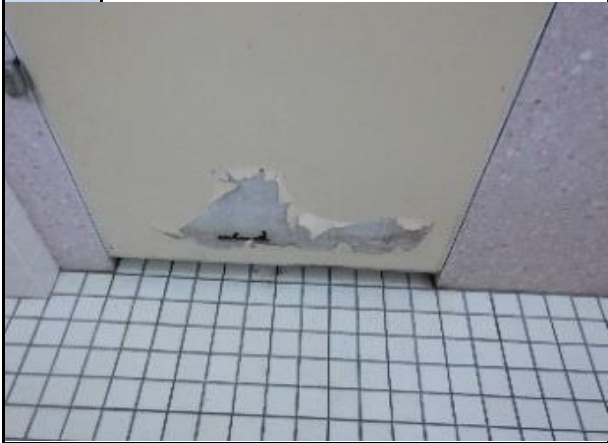
| 部位 | 内部建具 | 部位 | 内部 |

| [状況]<br>破損 | | [状況]<br>損傷 | |

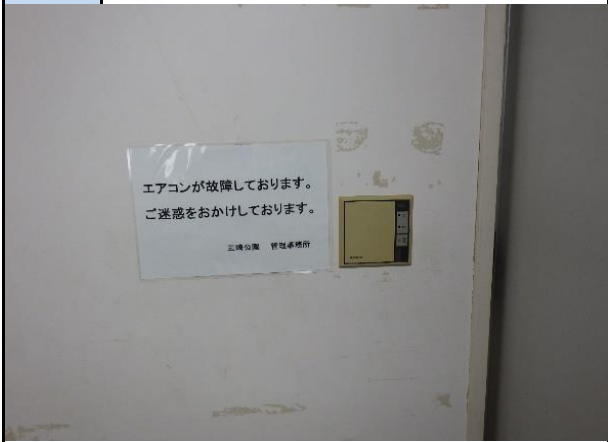
| 部位 | 空調設備 | 部位 | 電気設備 |

| [状況]<br>故障 | | [状況]<br>破損 | |

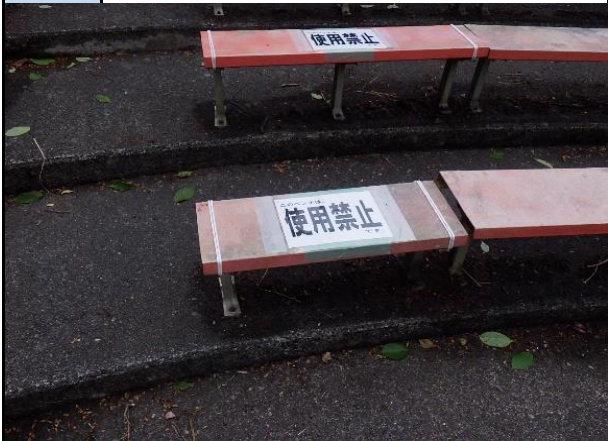
| 部位 | ベンチ | 部位 | ベンチ |

| [状況]<br>使用禁止 | | [状況]<br>錆 | |

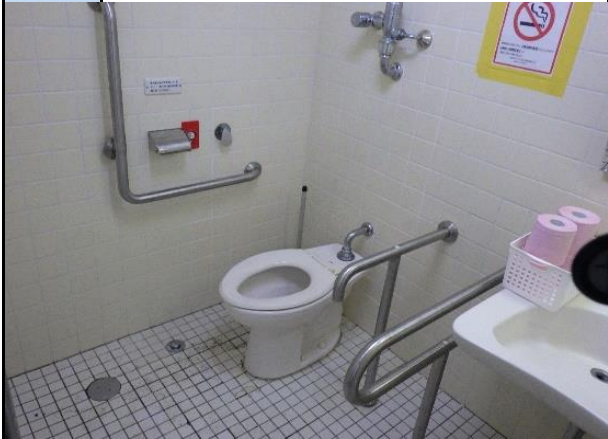
| 部位 | 多目的トイレ | 部位 | 案内板 |

| [状況]<br>故障 | | [状況]<br>劣化 | |

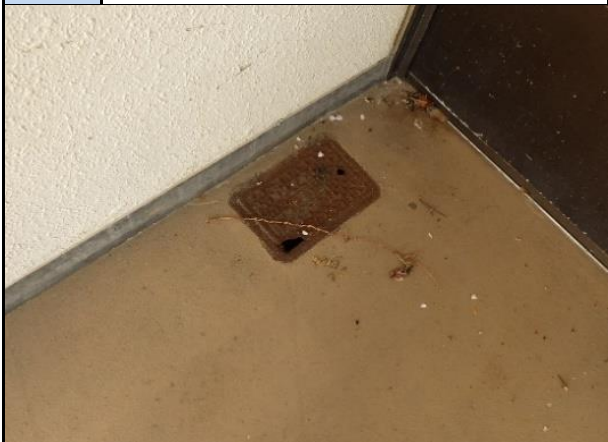
| 部位 | 床 | 部位 | 床 |

| [状況]<br>破損 | | [状況]<br>破損 | |

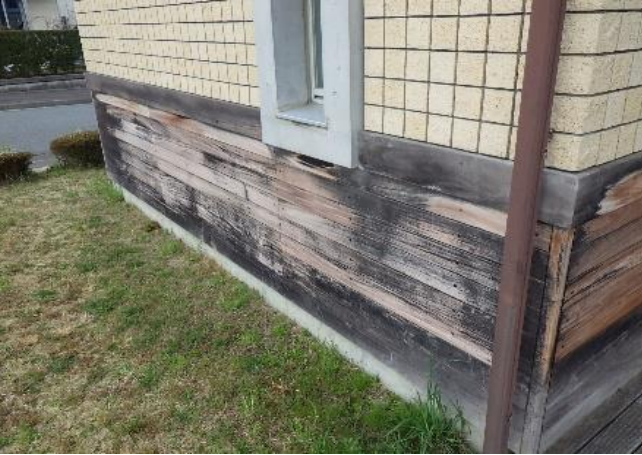
| 部位 | 外壁 | 部位 | 外壁 |

| No. | 劣化箇所 | 劣化及び不具合の内容 | 今後の対応 |
|---|---|---|---|
| 1 | 外壁 | 木材劣化、亀裂、シーリング劣化、塗膜剥離 | |

| [状況]<br>木材劣化 | | [状況]<br>亀裂 | |

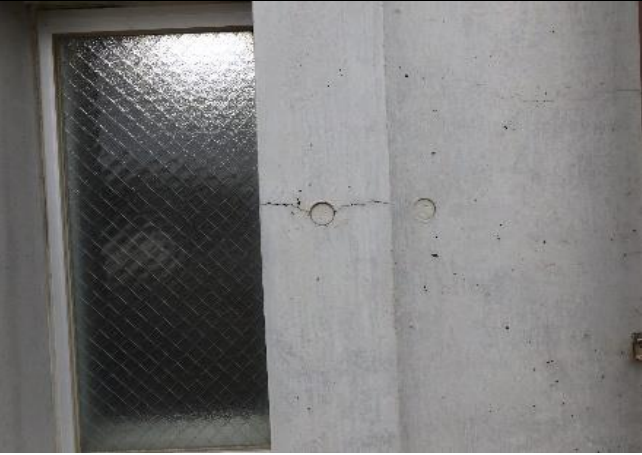
| 部位 | 外壁 | 部位 | 外壁 |

| [状況]<br>亀裂、シーリング劣化 | | [状況]<br>シーリング劣化 | |

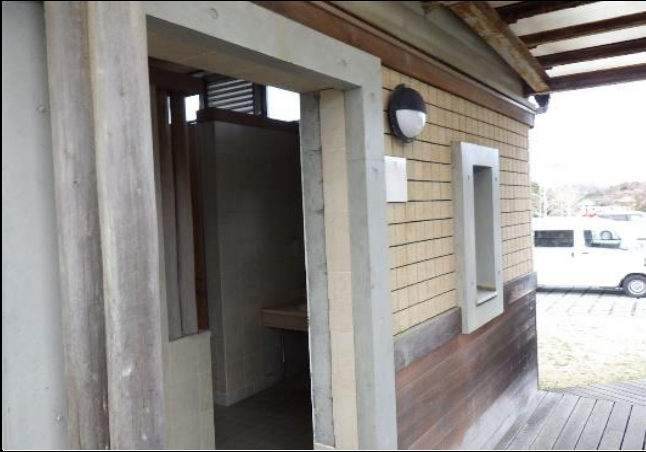
| 部位 | 内部 | 部位 | 内部 |

| No. | 劣化箇所 | 劣化及び不具合の内容 | 今後の対応 |
|---|---|---|---|
| 4 | 内部 | タイル剥れ | |

| [状況]<br>タイル破損 | | [状況]<br>タイル破損 | |

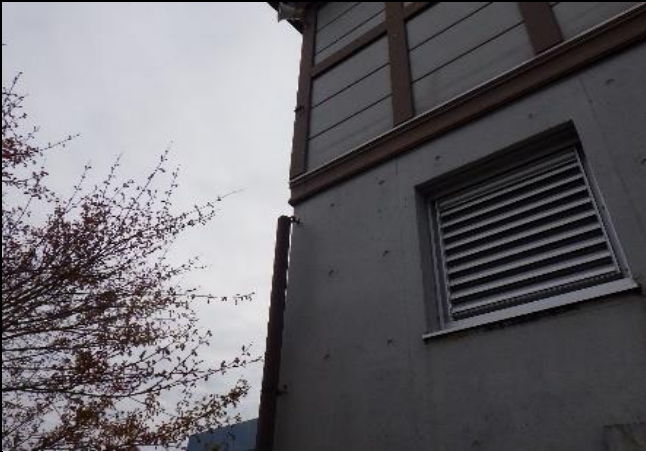
| 部位 | 雨樋 | 部位 | 表示板 |

| No. | 劣化箇所 | 劣化及び不具合の内容 | 今後の対応 |
|---|---|---|---|
| 3 | 雨樋 | 破損 | |

| [状況]<br>破損 | | [状況]<br>劣化 | |

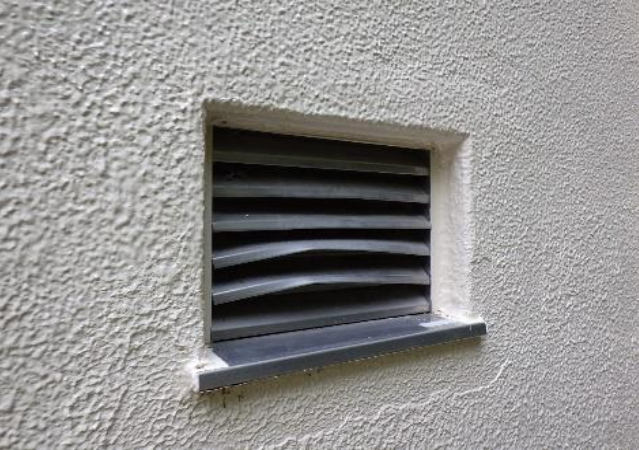
| 部位 | 外部建具 | 部位 | トイレブース |

| [状況]<br>変形 | | [状況]<br>板材の表面が剥離している | |

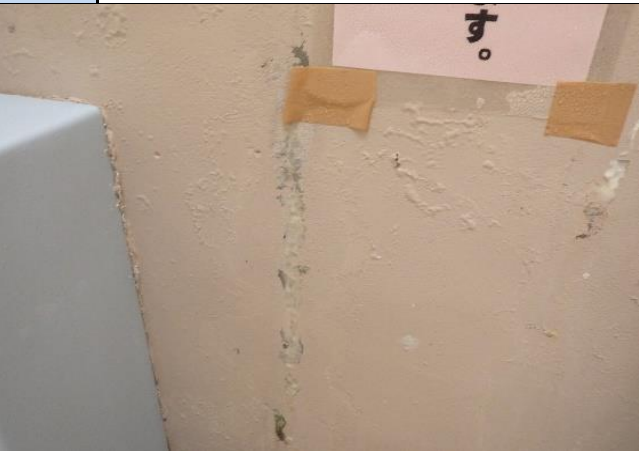
| 部位 | 内部 | 部位 | 内部 |

| [状況]<br>劣化 | | [状況]<br>亀裂 | |

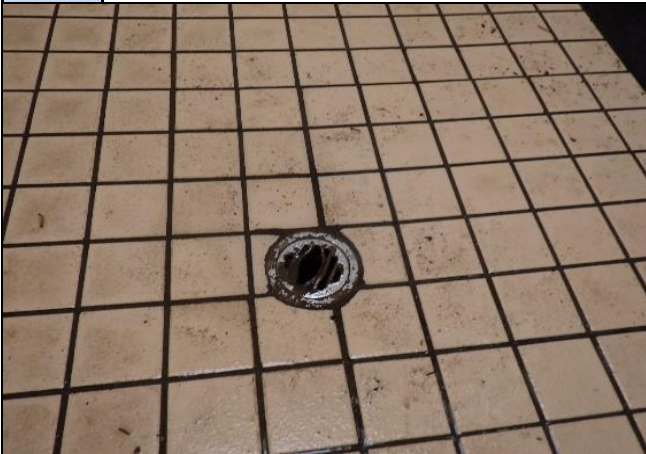
| 部位 | 内部 | 部位 | 電気設備 |

| 部位 | 内部 | 部位 | 電気設備 |
|---|---|---|---|
| [状況]<br>変形 | | [状況]<br>ボトル部分破損 | |

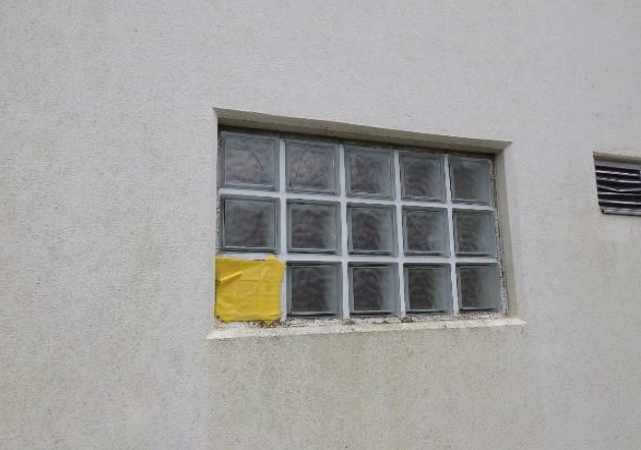
| 部位 | 外部 | 部位 | 外壁・外部建具 |

| 部位 | 外部 | 部位 | 外壁・外部建具 |
|---|---|---|---|
| [状況]<br>ガラス破損 | | [状況]<br>ひび・変形 | |

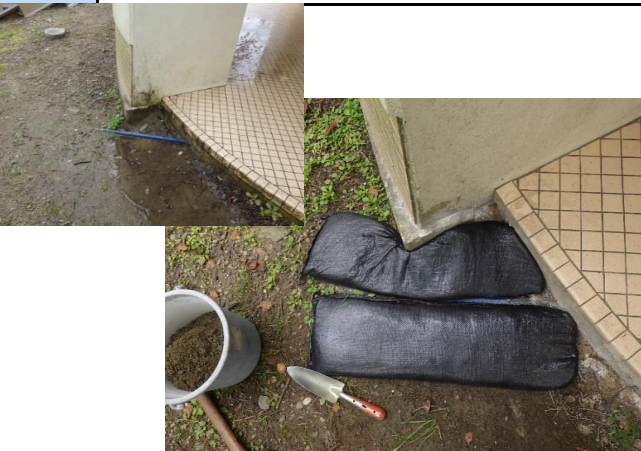
| 部位 | 外部 | 部位 | 外壁・外部建具 |
|---|---|---|---|
| 部位 | 外部 | 部位 | 外壁 |

| 部位 | 外部 | 部位 | 外壁・外部建具 |
|---|---|---|---|
| [状況]<br>給水管が露出している | | [状況]<br>シーリングが切れている | |

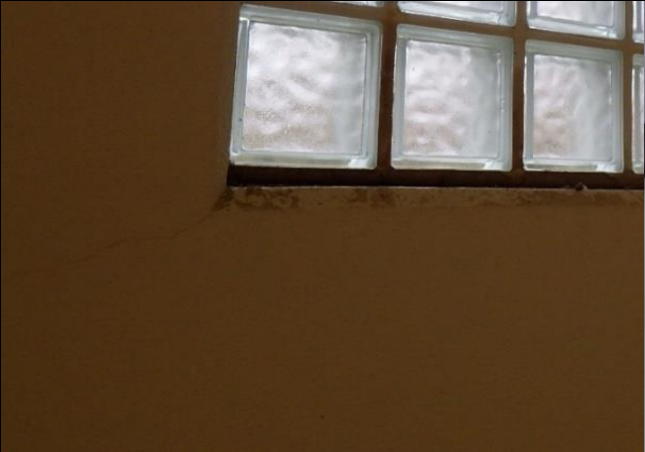
| 部位 | 内部 | 部位 | 衛生設備 |

| 部位 | 内部 | 部位 | 衛生設備 |
|---|---|---|---|
| [状況] | 塗膜剥離 | [状況] | 欠損している |

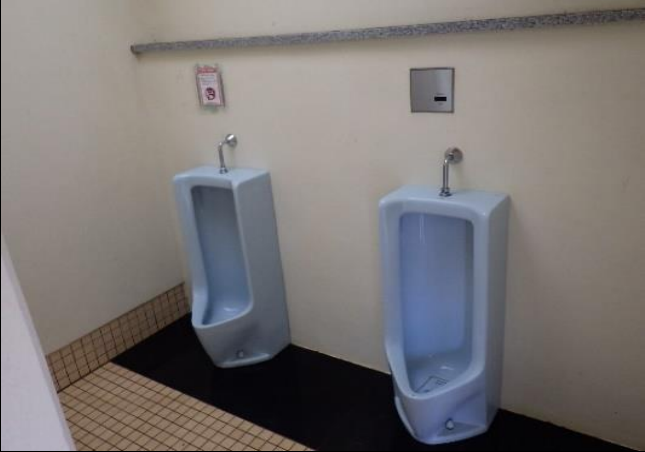
| 部位 | 内部 | 部位 | 衛生設備 |
|---|---|---|---|
| 部位 | 衛生設備 | 部位 | 電気設備 |

| 部位 | 内部 | 部位 | 衛生設備 |
|---|---|---|---|
| [状況] | 故障中 | [状況] | 破損 |

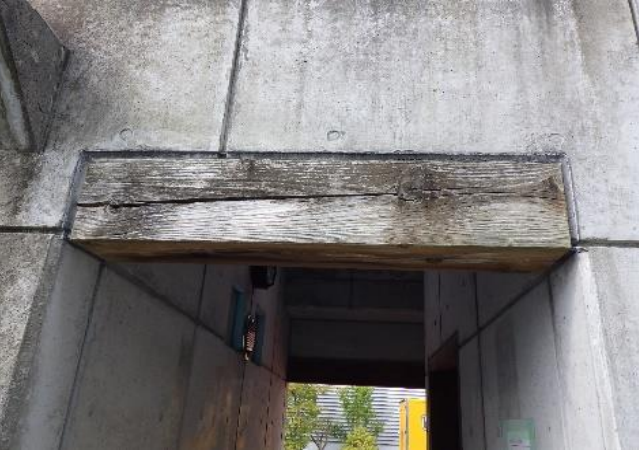
| 部位 | 外部建具 | 部位 | 外壁 |

| [状況]<br>木材劣化 | | [状況]<br>破損 | |

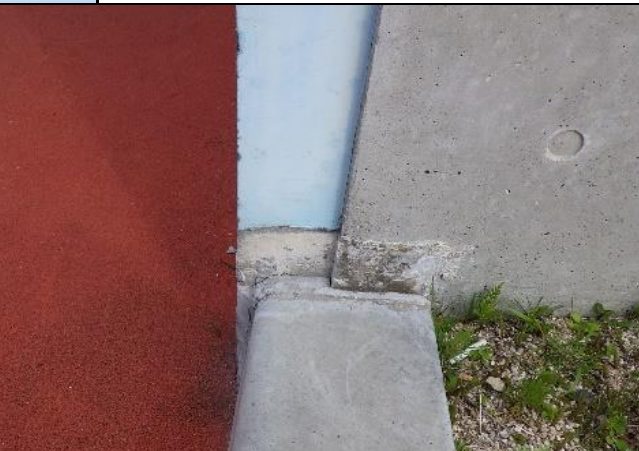
| 部位 | 外壁 | 部位 | 外壁 |

| [状況]<br>コンクリート劣化 | | [状況]<br>錆 | |

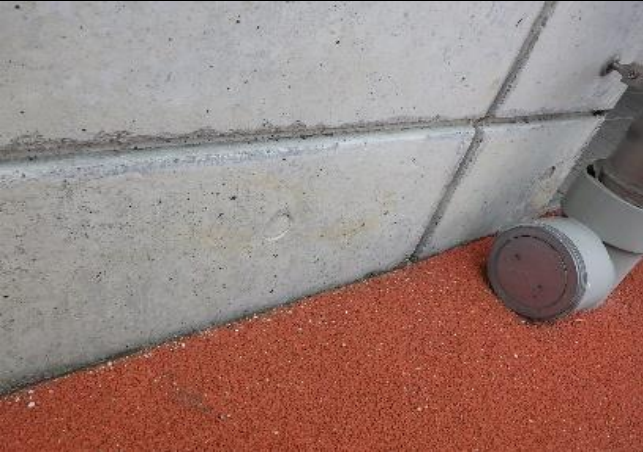
| 部位 | 外壁 | 部位 | 外部建具 |

| [状況]<br>コンクリート劣化 | | [状況]<br>錆 | |

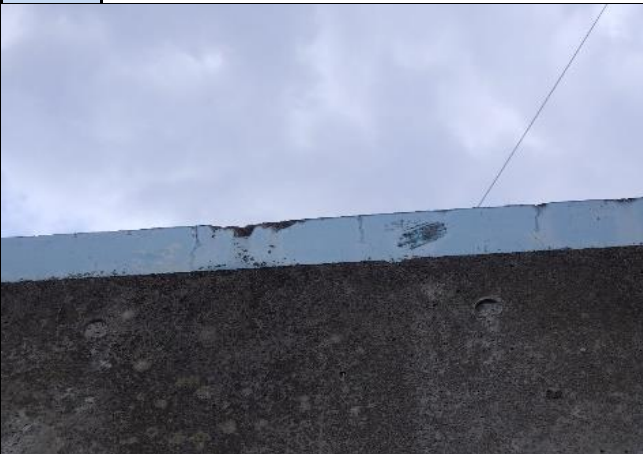
| 部位 | 屋根 | 部位 | 内部建具 |

| [状況]<br>錆 | | [状況]<br>錆 | |

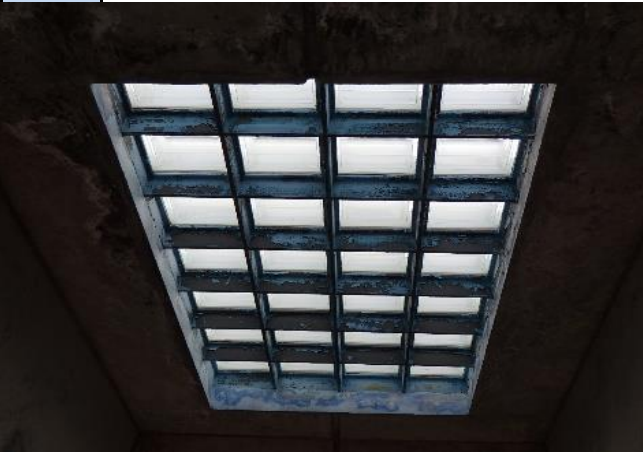
| 部位 | 内部 | 部位 | 内部 |

| [状況]<br>塗膜剥離 | | [状況]<br>塗膜剥離 | |

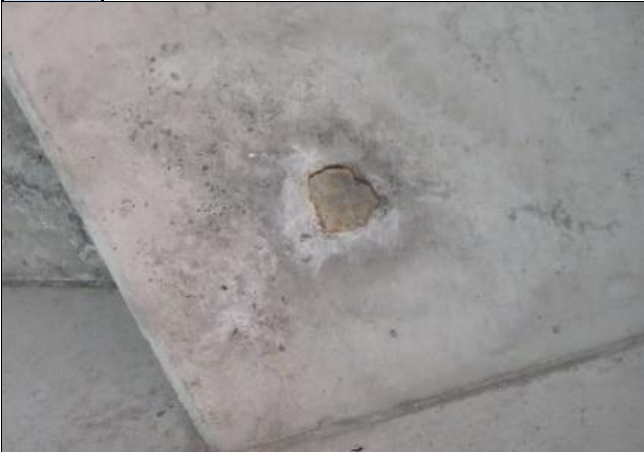
| 部位 | 内部 | 部位 | 内部 |

| [状況]<br>コンクリート劣化 | | [状況]<br>劣化 | |

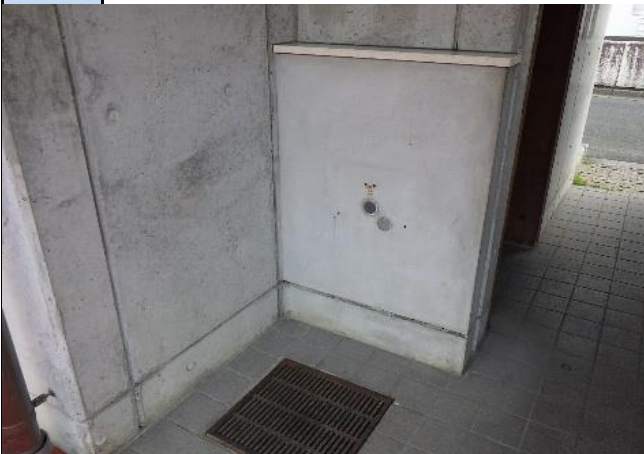
| 部位 | 外部蛇口 | 部位 | 雨樋 |

| [状況]<br>撤去 | | [状況]<br>破損 | |

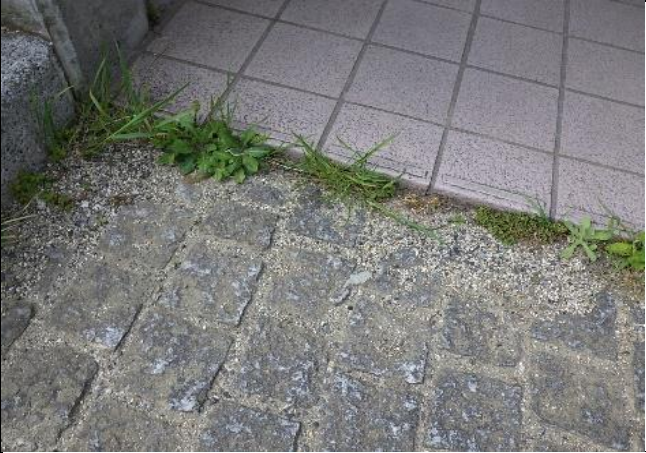
| 部位 | 外部 | 部位 | |

| [状況]<br>タイル破損 | | [状況] | |

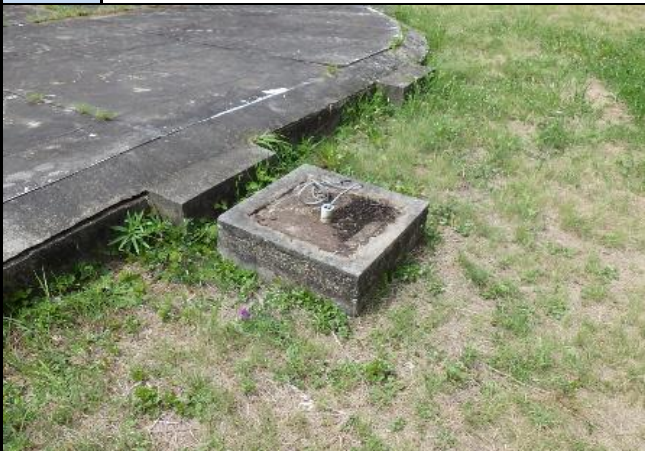
| 部位 | 電気設備 | 部位 | |

| [状況]<br>震災で倒壊し園路灯撤去 | | [状況] | |

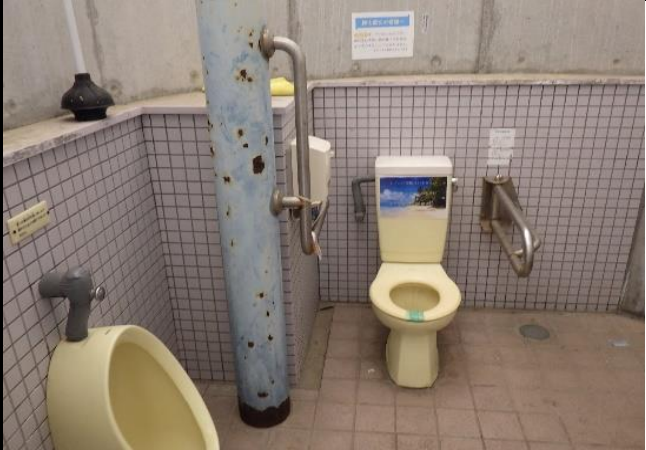
| 部位 | 内部 | 部位 | トイレブース |
|---|---|---|---|
| [状況] | 錆 | [状況] | 腐食 |

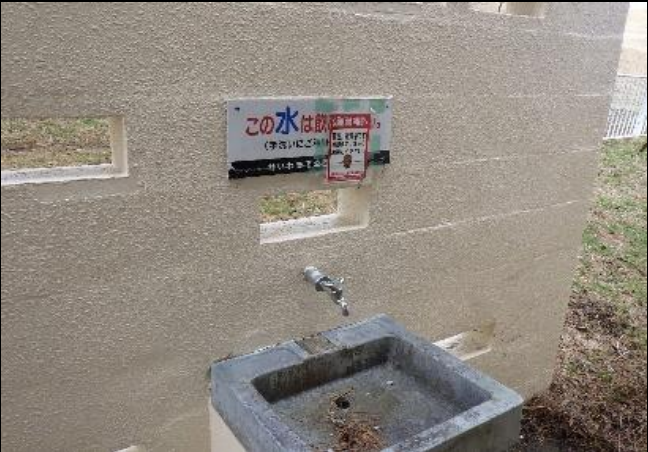
| 部位 | 手洗い場 | 部位 | |

| 部位 | 手洗い場 | 部位 | |
|---|---|---|--|
| | 井戸水喝水のため使用不可 | | |

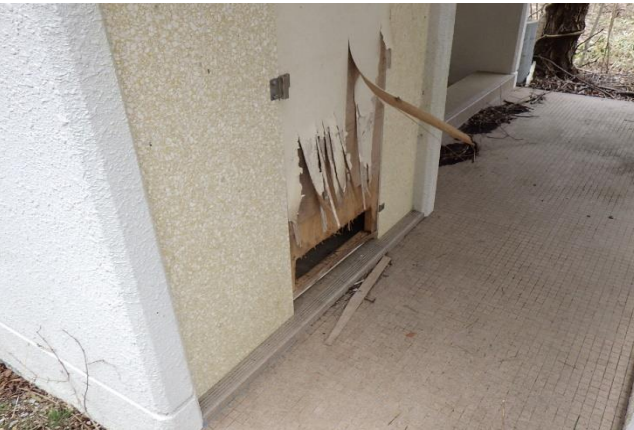
| [状況] | | [状況]<br>破損 | |

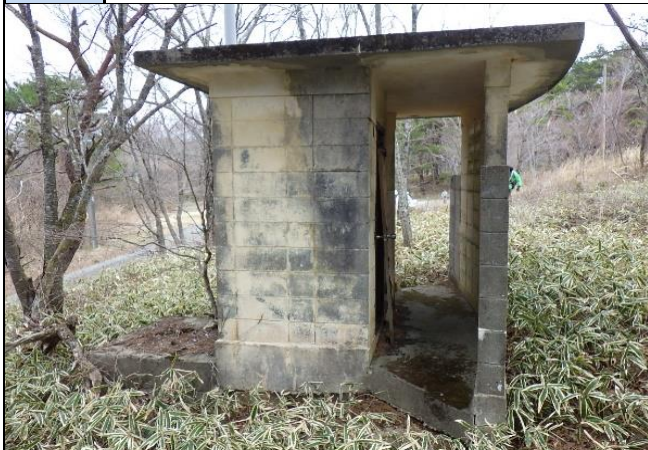
| 部位 | 屋根・外壁 | 部位 | 内部 |

| [状況]<br>劣化 | | [状況]<br>劣化 | |

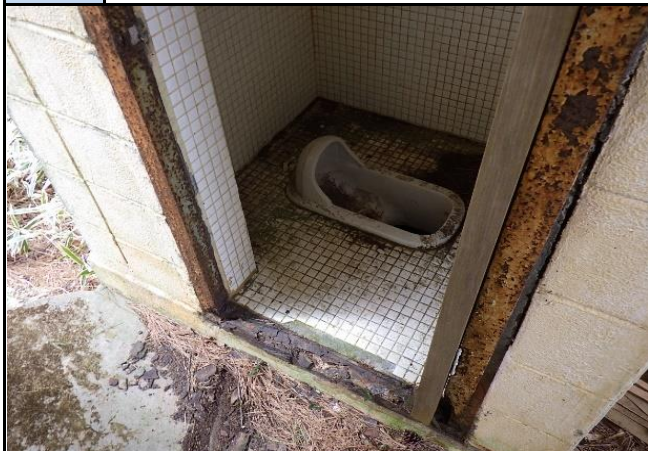
| 部位 | 内部 | 部位 | 内部 |

| [状況]<br>錆 | | [状況]<br>錆 | |

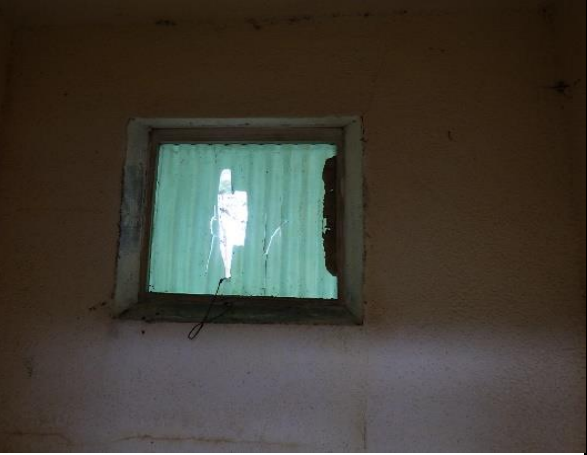
| 部位 | 内部 | 部位 | 外部建具 |
|---|---|---|---|
| [状況] | 破損 | [状況] | 破損 |

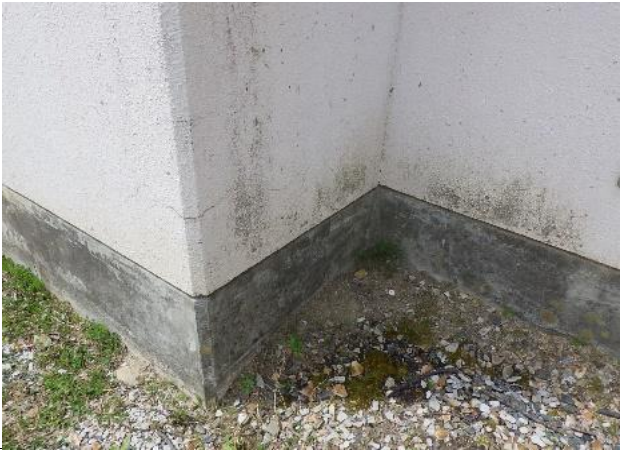
| 部位 | 外壁 | 部位 | 外壁 |

| [状況]<br>亀裂 | | [状況]<br>亀裂、塗膜剥離 | |

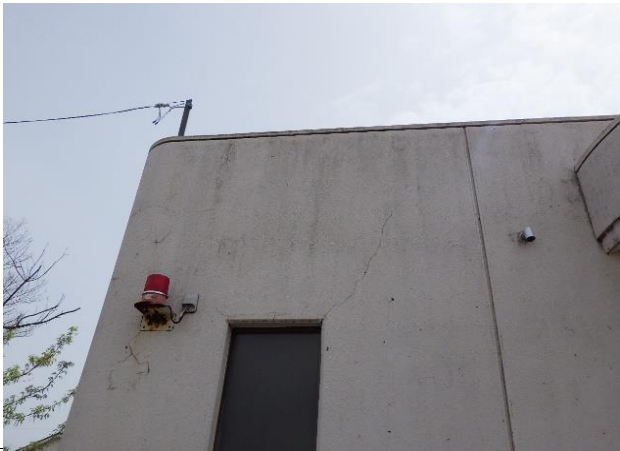
| 部位 | 外壁 | 部位 | 外壁 |

| [状況]<br>亀裂 | | [状況]<br>破損 | |

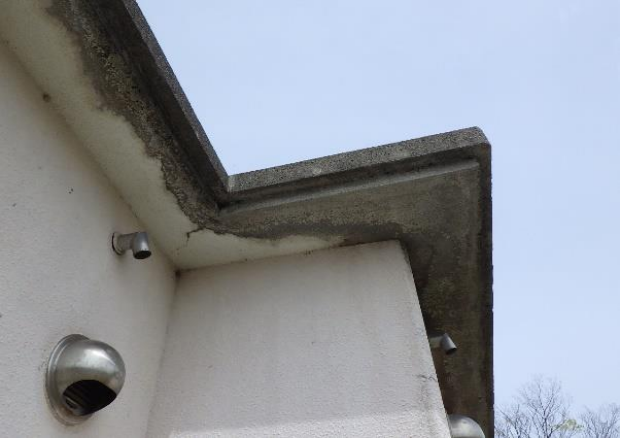
| 部位 | 屋根 | 部位 | 外部建具 |

| [状況]<br>錆、腐食 | | [状況]<br>ガラリカバー欠損 | |

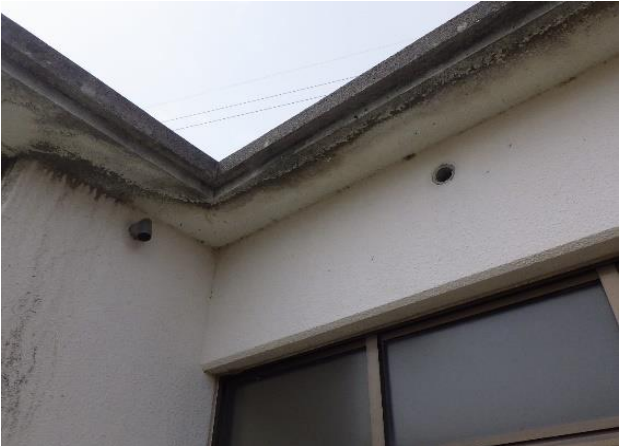
| 部位 | 外部建具 | 部位 | 外部建具 |

| [状況]<br>ガラリカバー欠損 | | [状況]<br>破損 | |

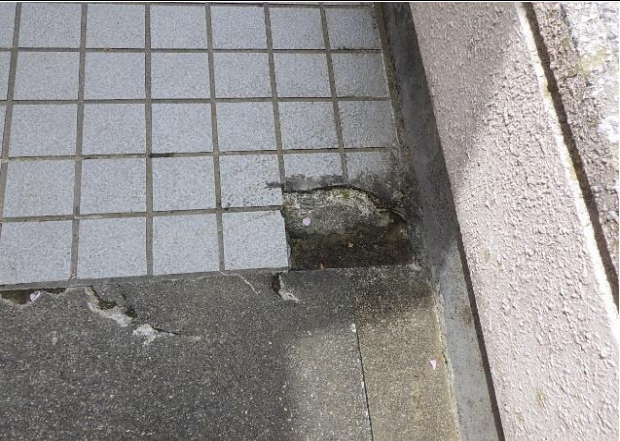
| 部位 | 外部 | 部位 | 外部 |

| [状況]<br>タイル破損 | | [状況]<br>亀裂 | |

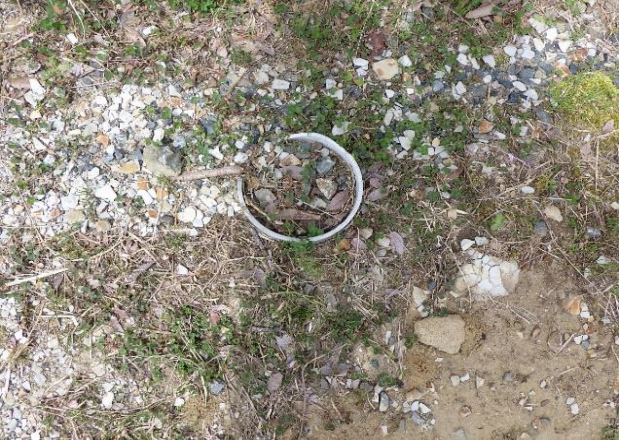
| 部位 | 排水設備 | 部位 | 内部（壁） |

| [状況]<br>破損、詰まり | | [状況]<br>塗膜剥離 | |

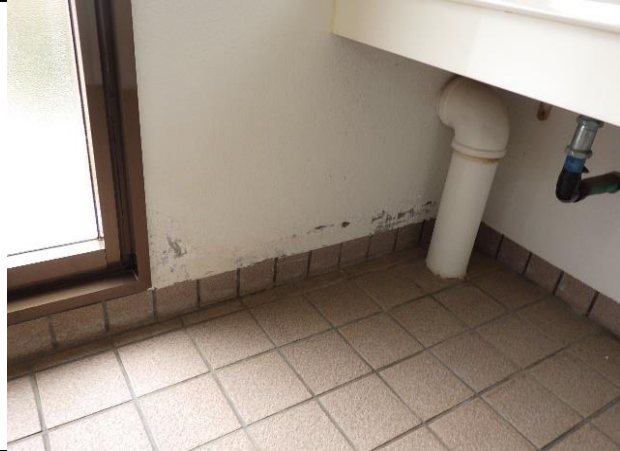
| 部位 | 内部 | 部位 | 内部 |

| [状況]<br>塗膜剥離 | | [状況]<br>塗膜剥離、亀裂 | |

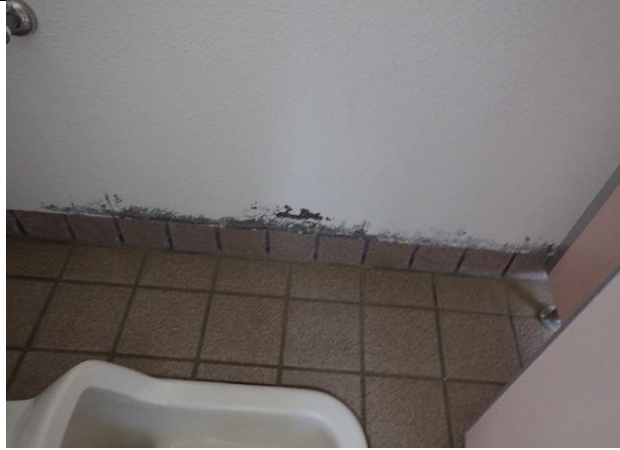
| 部位 | 内部 | 部位 | 内部 |

| [状況]<br>塗膜剥離 | | [状況]<br>塗膜剥離 | |

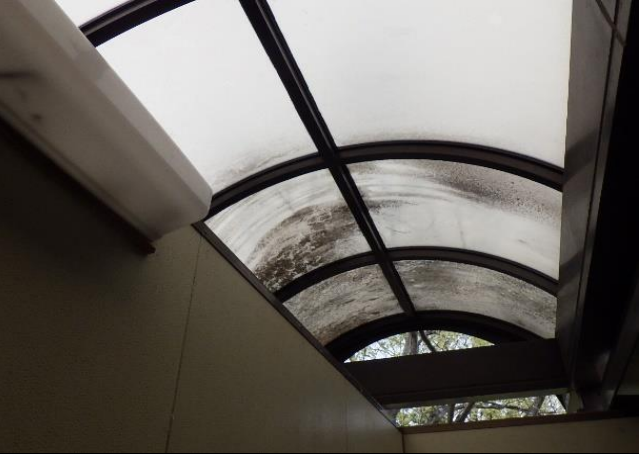
| 部位 | 屋根 | 部位 | 屋根 |

| [状況]<br>汚れ | | [状況]<br>錆 | |

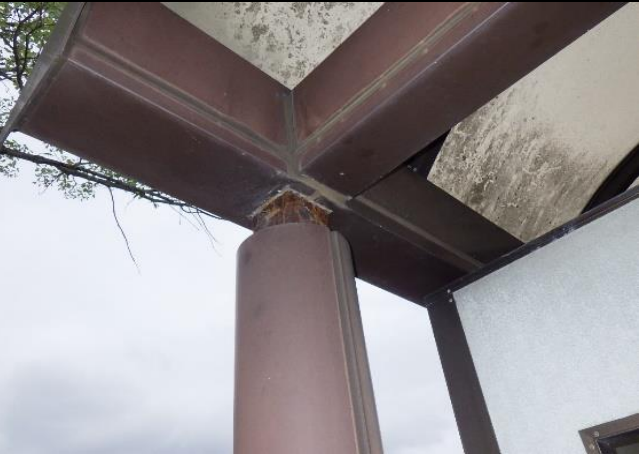
| 部位 | 内部 | 部位 | 内部 |

| [状況]<br>錆 | | [状況]<br>雨よけが必要な構造 | |

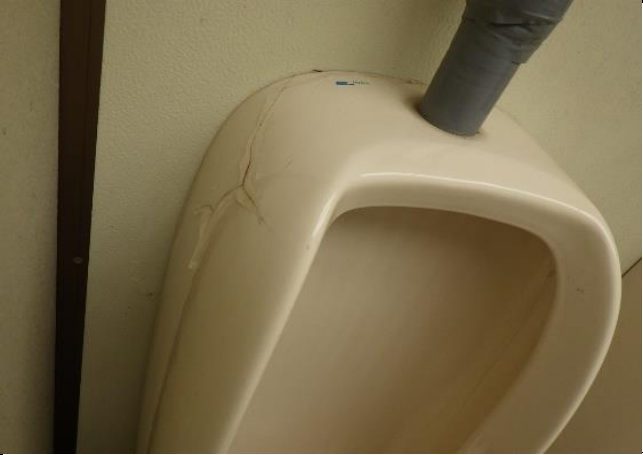
| 部位 | 小便器 | 部位 | 小便器 |

| [状況]<br>破損 | | [状況]<br>部品欠損 | |

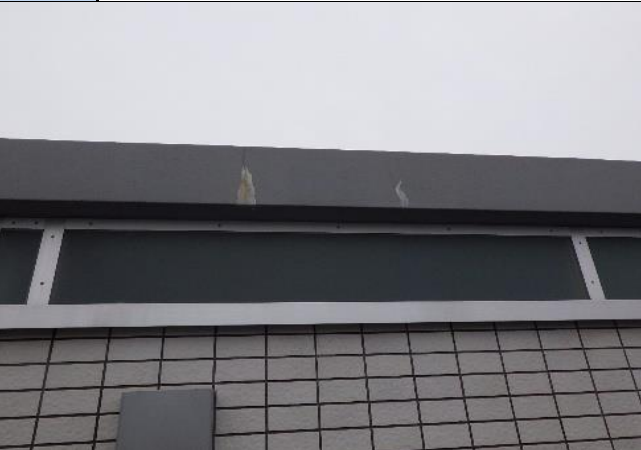
| 部位 | 屋根 | 部位 | 外壁 |

| [状況]<br>劣化 | | [状況]<br>錆汁 | |

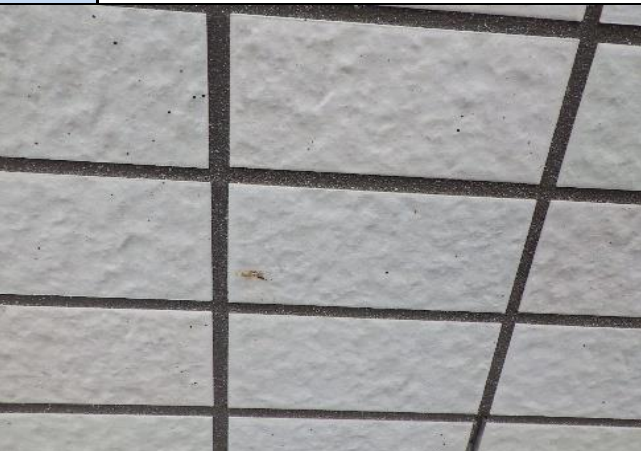
| 部位 | 外壁 | 部位 | 外部 |

| [状況]<br>錆汁 | | [状況]<br>サッシ緩衝材欠損 | |

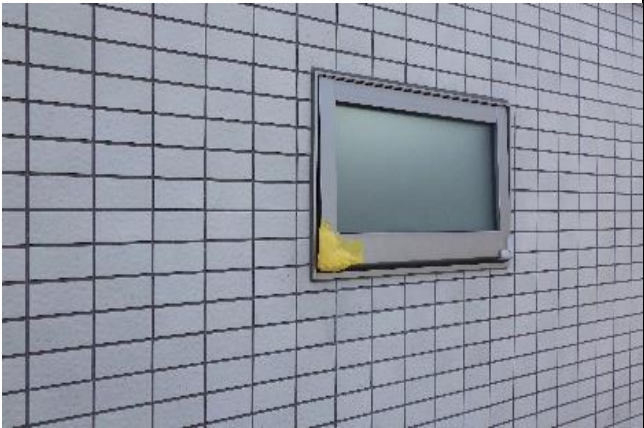
| 部位 | 外部 | 部位 | |

| 部位 | 外部 | 部位 | |
|---|---|---|--|
| [状況]<br>サッシ緩衝材欠損 | | [状況] | |
