## 劣化度診断報告書〔小規模施設用〕（様式3）

| 施設名 | 丹後沢公園 | | | 調査日 | 令和 6 年 6 月 12 日 | | |
| 棟 名 | 便所 | | | 部等名 | 一般社団法人いわき市公園緑地観光公社 | 課等名 | 施設管理課 |

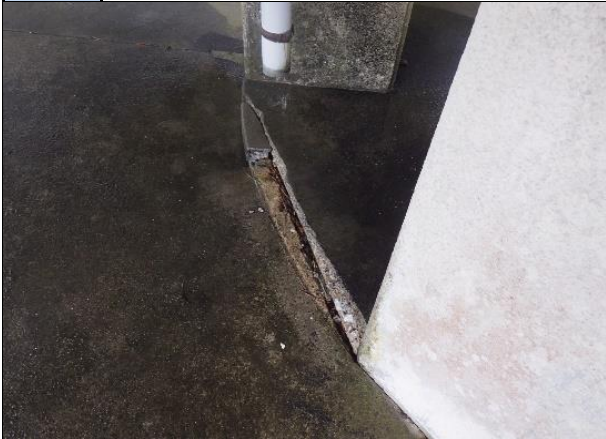
| 部位 | 基礎 | 部位 | 基礎 |

| [状況] 破損 | | [状況] 破損 | |

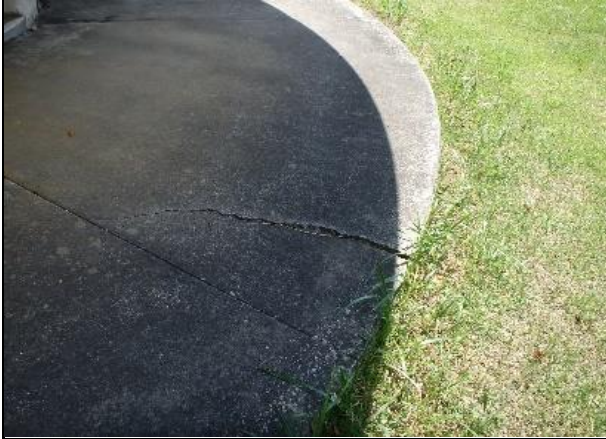
| 部位 | 基礎 | 部位 | 外壁 |

| [状況] 亀裂 | | [状況] 塗膜剥離、亀裂 | |

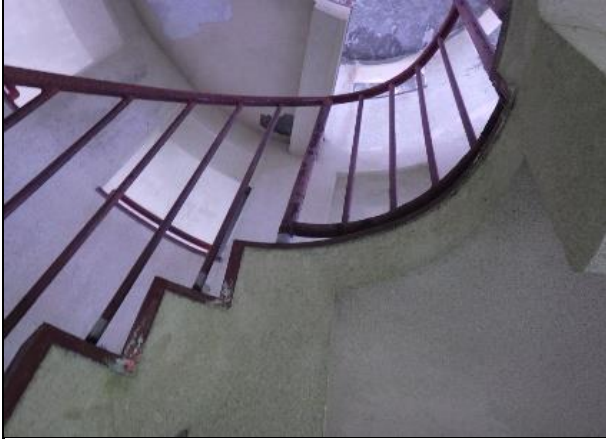
| 部位 | 梁、柱、外壁 | 部位 | 壁 |

| [状況] 内部鉄筋露出、塗膜剥離 | | [状況] 内部鉄筋露出、塗膜剥離 | |

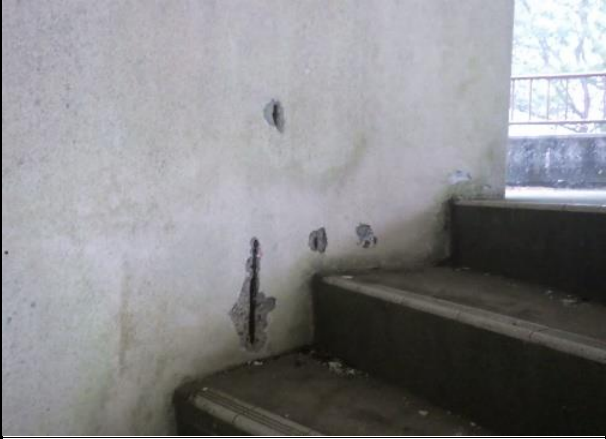
| 部位 | 壁 | 部位 | 壁 |

| [状況]<br>内部鉄筋露出、塗膜剥離 | | [状況]<br>内部鉄筋露出、塗膜剥離 | |

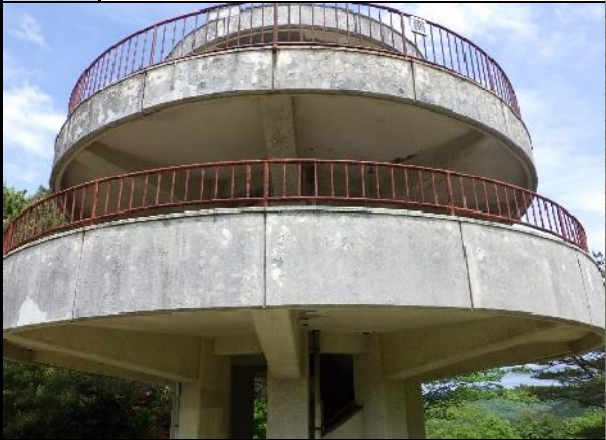
| 部位 | 展望台 | 部位 | 内部 |

| [状況]<br>亀裂、塗膜剥離 | | [状況]<br>破損、錆 | |

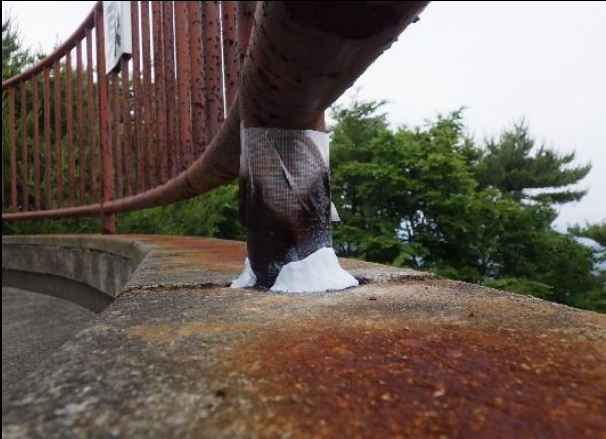
| 部位 | 手すり | 部位 | 手すり |

| [状況]<br>錆 | | [状況]<br>錆 | |

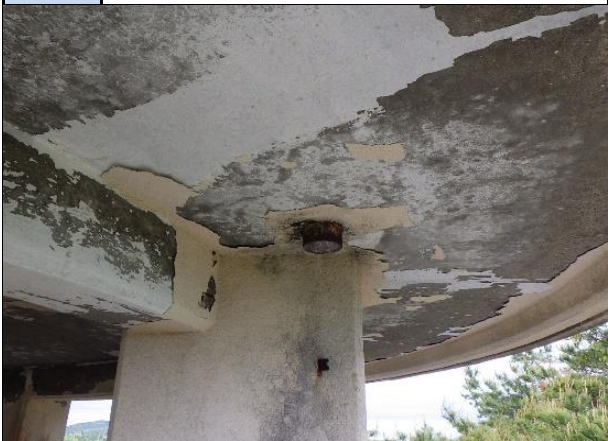
| 部位 | 雨樋 | 部位 | 雨樋 |

| 部位 | 雨樋 | 部位 | 雨樋 |
|---|---|---|---|
| [状況]<br>欠損 | [状況]<br>破損 | | |

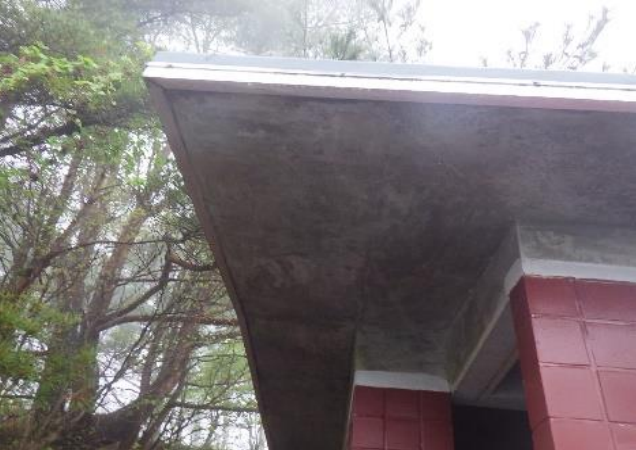
| 部位 | 屋根 | 部位 | 屋根 |

| [状況]<br>亀裂、塗膜剥離 | | [状況]<br>破損 | |

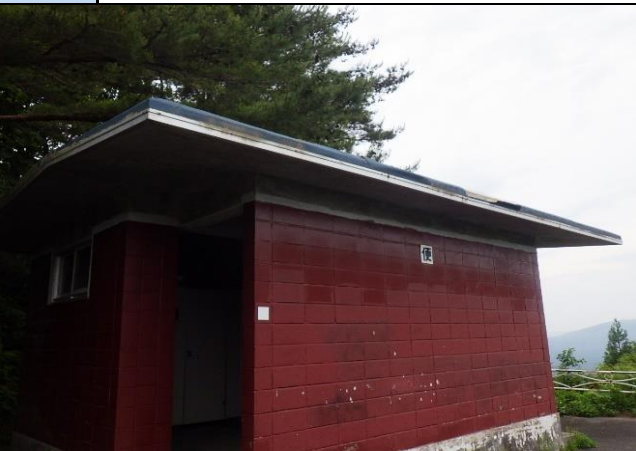
| 部位 | 外壁 | 部位 | 外壁 |

| [状況]<br>塗膜剥離 | | [状況]<br>塗膜剥離 | |

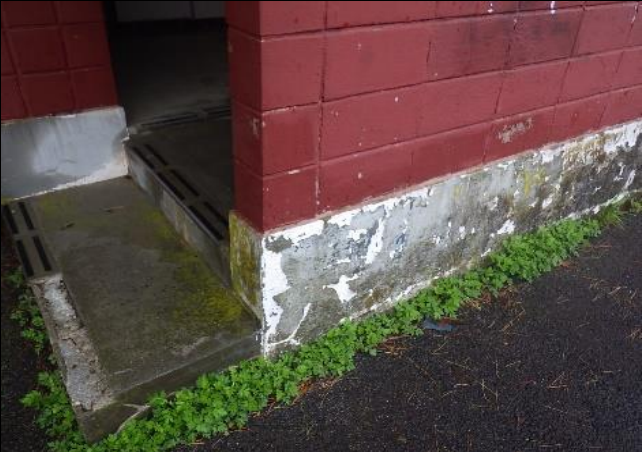
| 部位 | 外壁 | 部位 | 階段 |

| [状況]<br>コンクリート劣化 | | [状況]<br>破損 | |

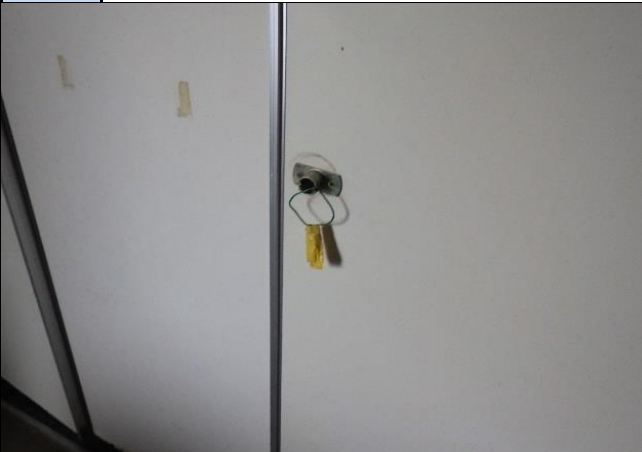
| 部位 | 内部 | 部位 | |

| [状況]<br>鍵破損 | | [状況] | |

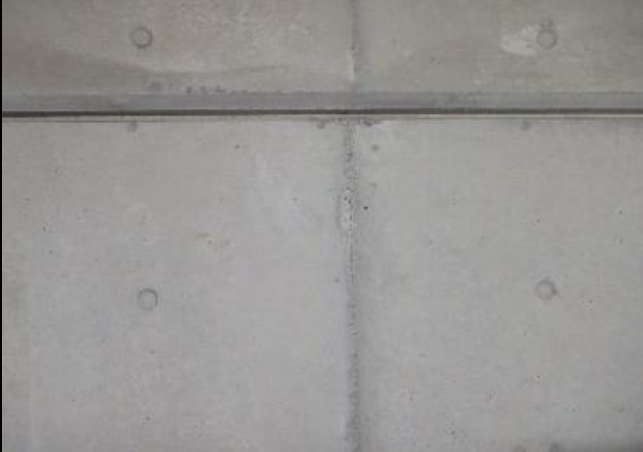
| 部位 | 内部 | 部位 | 内部 |

| 部位 | 内部 | 部位 | 内部 |
|---|---|---|---|
| [状況]<br>コンクリート劣化 | | [状況]<br>コンクリート劣化 | |

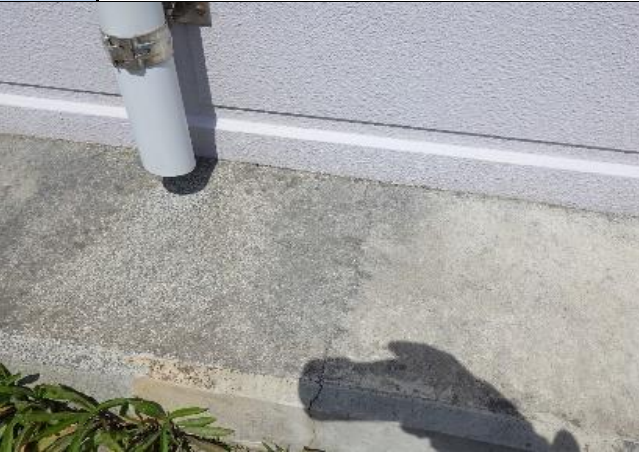
| 部位 | 基礎 | 部位 | 外壁 |

| [状況]<br>亀裂 | | [状況]<br>シーリング劣化 | |

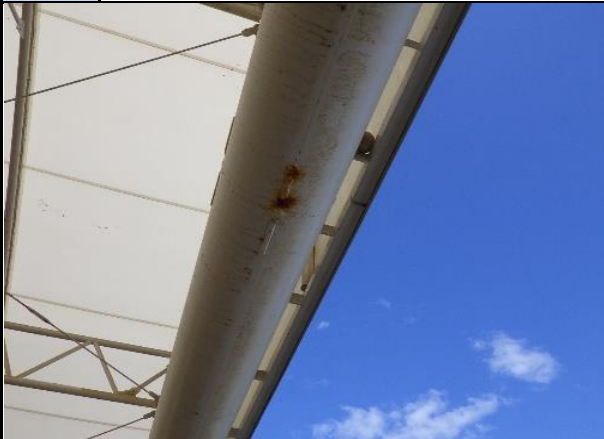
| 部位 | 屋根 | 部位 | 屋根 |

| [状況]<br>錆 | | [状況]<br>錆 | |

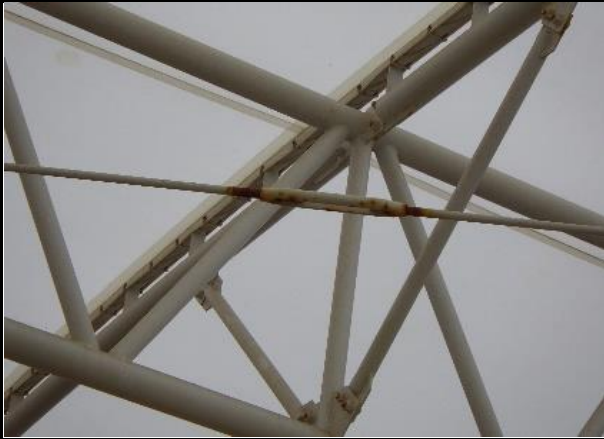
| 部位 | 屋根 | 部位 | 電気設備 |

| [状況]<br>錆 | | [状況]<br>錆腐食 | |

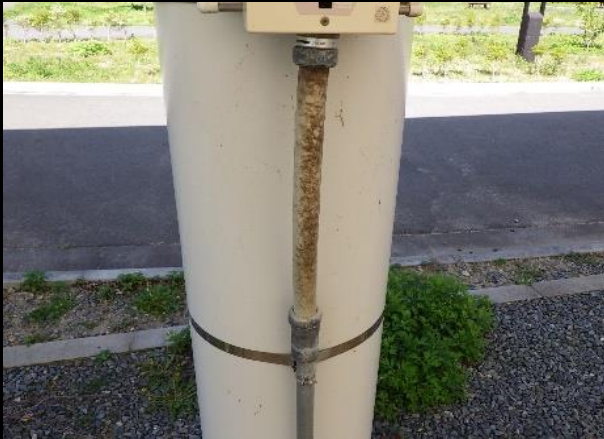
| 部位 | 消防設備 | 部位 | 消防設備 |

| [状況]<br>錆 | | [状況]<br>破損 | |

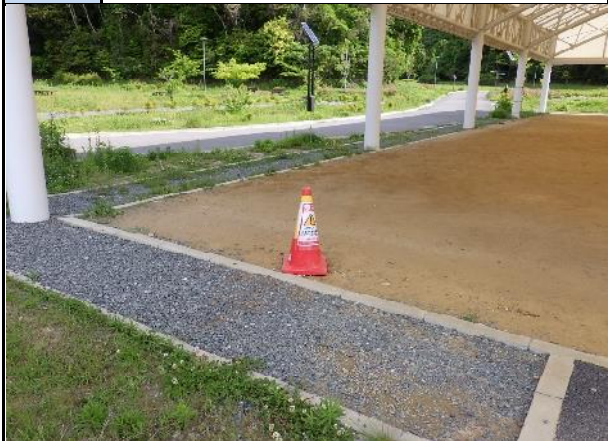
| 部位 | 床 | 部位 | 床 |

| 部位 | 床 | 部位 | 床 |
|---|---|---|---|
| [状況]<br>砂利進入 | [状況]<br>洗堀 | | |

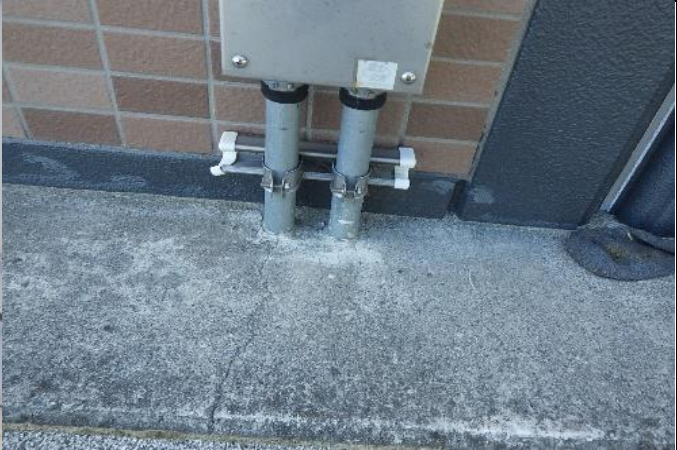
| 部位 | 屋上 | 部位 | 基礎 |

| No. | 劣化箇所 | 劣化及び不具合の内容 | 今後の対応 |
|---|---|---|---|
| 1 | 基礎 | 亀裂 | |

| [状況]<br>屋根材破損 | | [状況]<br>亀裂 | |

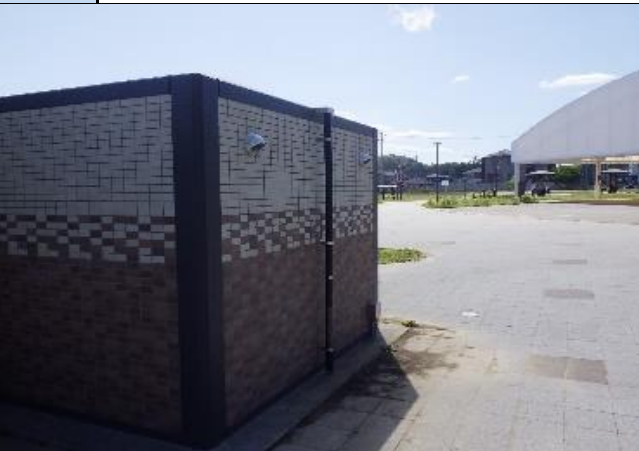
| 部位 | 外部 | 部位 | 外壁 |

| [状況]<br>勾配の関係で砂及び砂利が流れてきて堆積する | | [状況]<br>シーリング劣化 | |

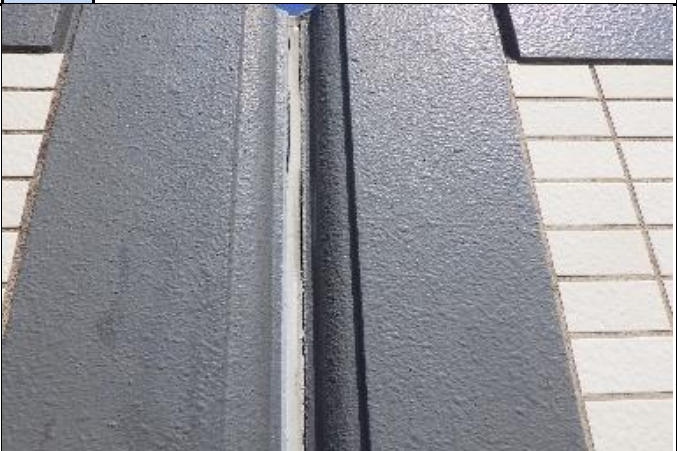
| No. | 劣化箇所 | 劣化及び不具合の内容 | 今後の対応 |
|---|---|---|---|
| 3 | 外壁<br>雨樋、換気口 | シーリング劣化<br>破損 | |

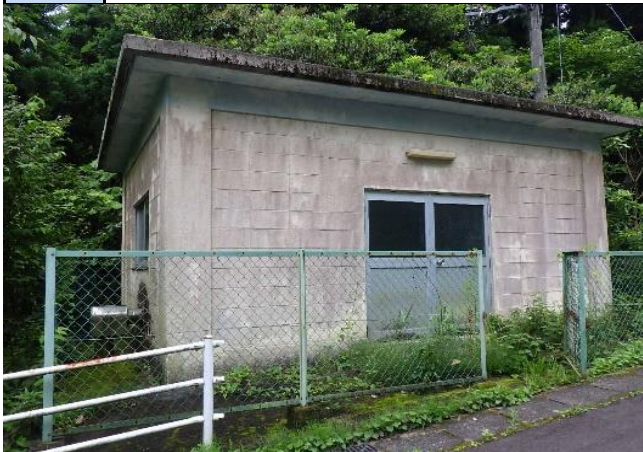
| 部位 | 屋根 | 部位 | 機械設備 |

| No. | 劣化箇所 | 劣化及び不具合の内容 | 今後の対応 |
|---|---|---|---|
| 1 | 屋根 | 劣化 | |

| [状況]<br>劣化 | | [状況]<br>錆 | |

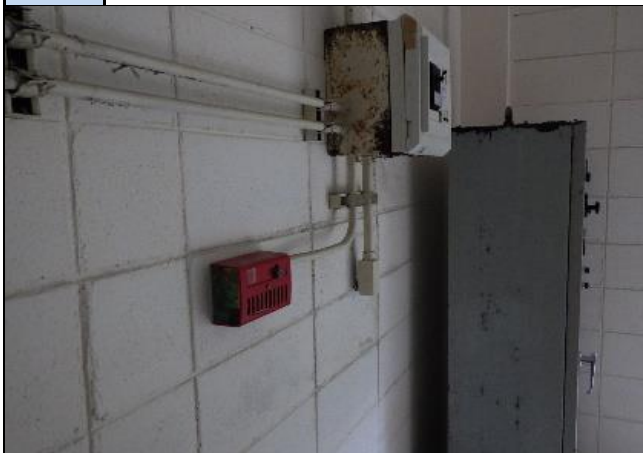
| 部位 | 機械設備 | 部位 | |

| [状況]<br>錆 | | [状況] | |

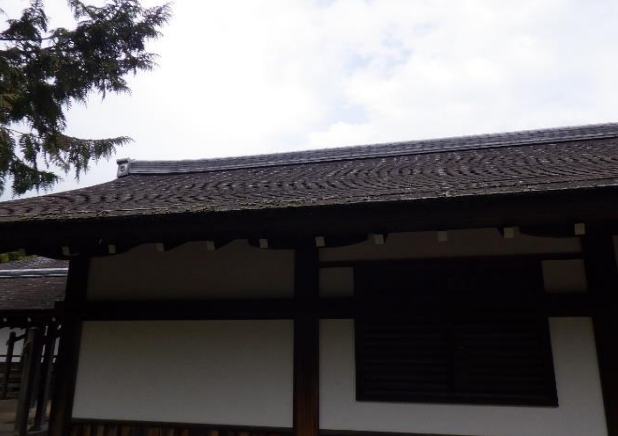
| 部位 | 屋根 | 部位 | 屋根 |

| [状況]<br>苔 | | [状況]<br>錆 | |

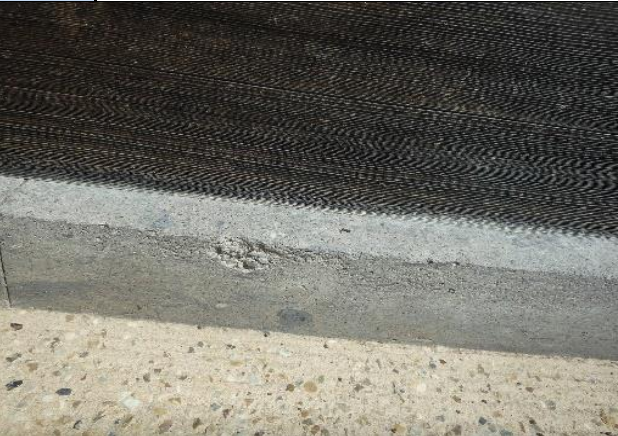
| 部位 | 外壁 | 部位 | 外部建具 |

| [状況]<br>コンクリート劣化 | | [状況]<br>木材劣化 | |

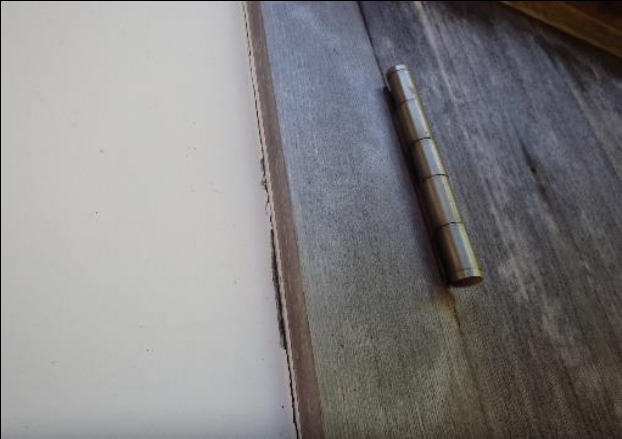
| 部位 | 外壁 | 部位 | 外壁 |

| [状況]<br>クラック、シーリング劣化 | | [状況]<br>壁材破損 | |

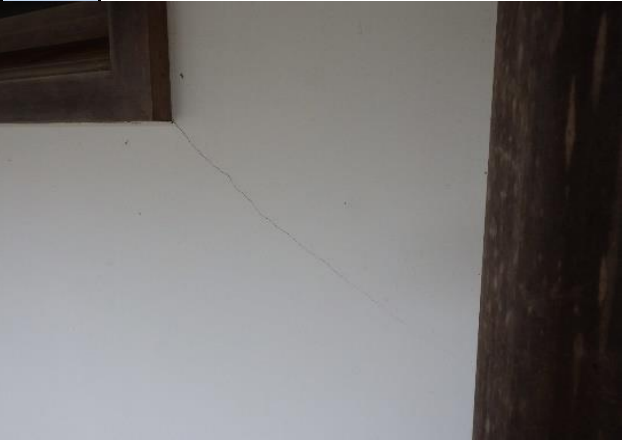
| 部位 | 外壁 | 部位 | 外壁 |

| [状況]<br>クラック | | [状況]<br>シーリング劣化 | |

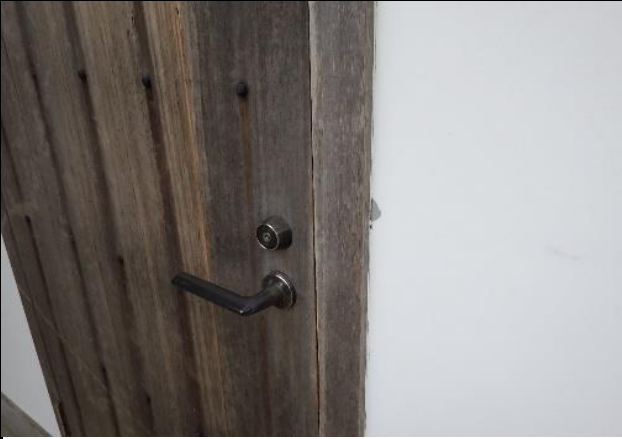
| 部位 | 外壁 | 部位 | 内部 |

| [状況]<br>壁材破損 | | [状況]<br>壁材破損 | |

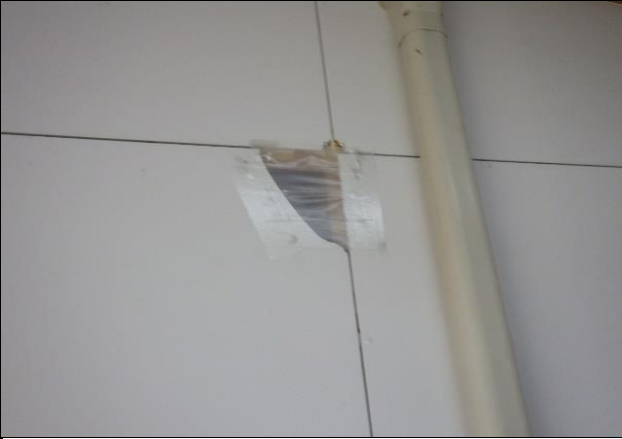
| 部位 | 内部 | 部位 | 内部 |

| [状況]<br>壁材破損 | | [状況]<br>木材劣化 | |

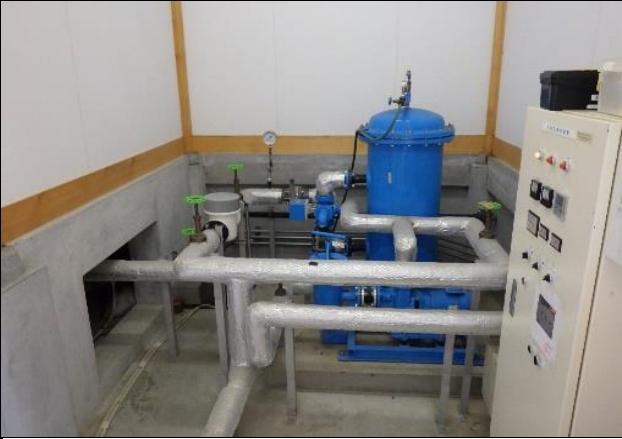
| 部位 | ポンプ設備 | 部位 | |

| [状況]<br>故障機器あり | | [状況] | |

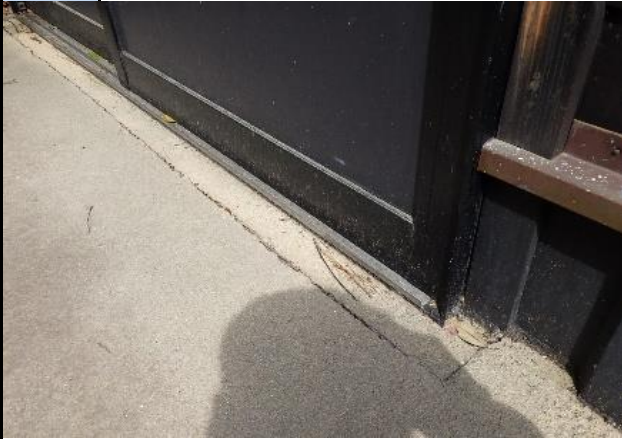
| 部位 | 外部 | 部位 | 外部 |

| 部位 | 外部 | 部位 | 外部 |
|---|---|---|---|
| [状況]<br>亀裂、劣化 | | [状況]<br>亀裂、劣化 | |

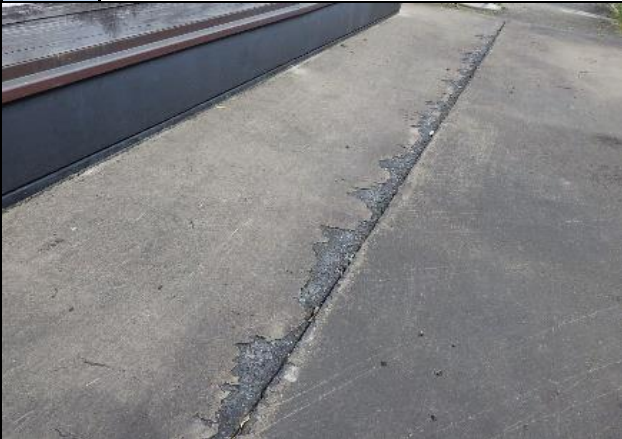
| 部位 | 外部 | 部位 | 外部 |
|---|---|---|---|
| 部位 | 外部 | 部位 | 屋根 |

| 部位 | 外部 | 部位 | 外部 |
|---|---|---|---|
| [状況]<br>亀裂、劣化 | | [状況]<br>苔 | |

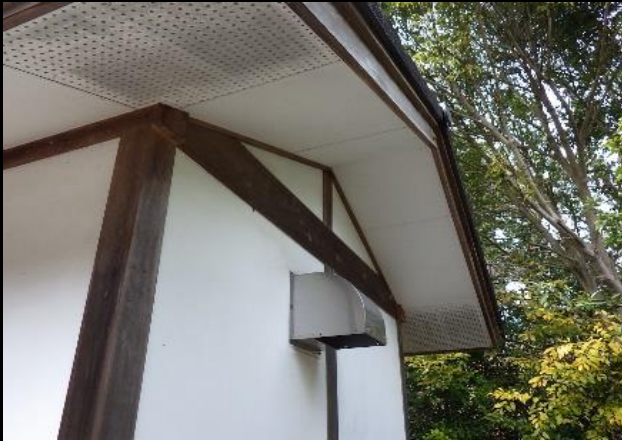
| 部位 | 屋根 | 部位 | 外壁 |

| [状況]<br>屋根材劣化 | | [状況]<br>シーリング劣化 | |

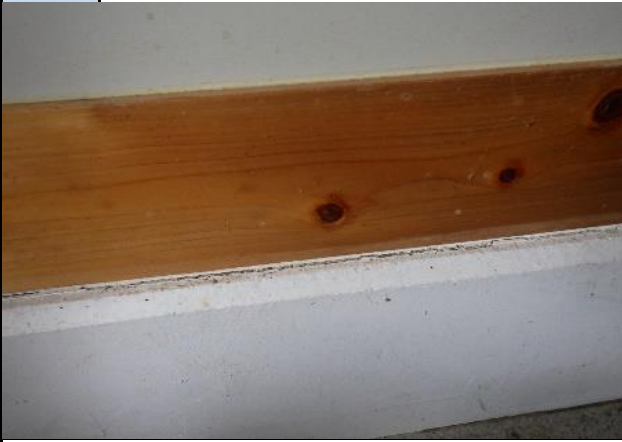
| 部位 | 内部 | 部位 | |

| [状況]<br>シーリング劣化 | | [状況] | |

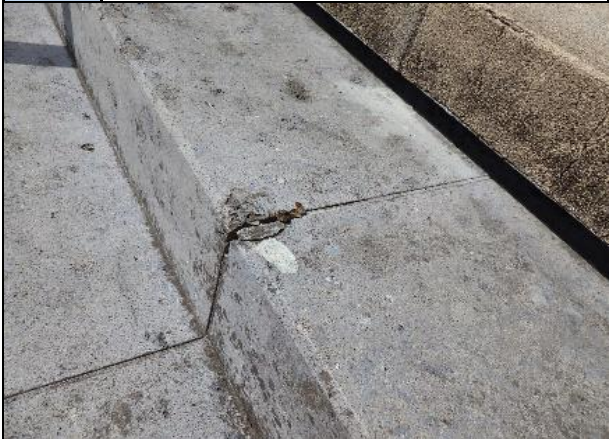
| 部位 | 外部 | 部位 | 外部 |

| [状況]<br>階段破損 | | [状況]<br>廊下クラック | |

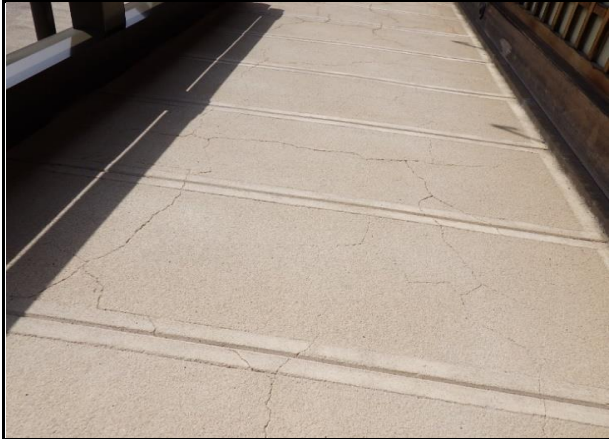
| 部位 | 外部 | 部位 | 屋根 |

| [状況]<br>廊下クラック | | [状況]<br>苔 | |

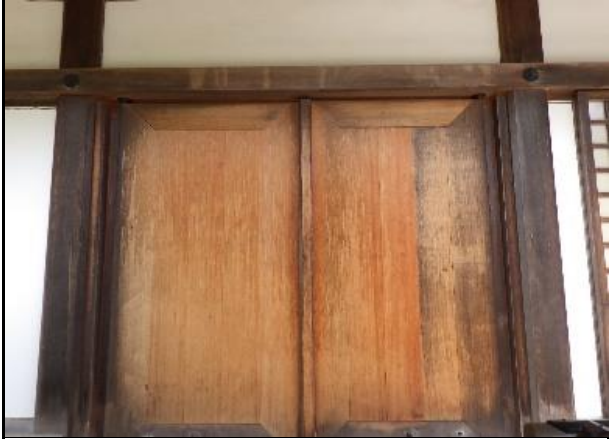
| 部位 | 外部建具 | 部位 | 外壁 |

| [状況]<br>木材劣化 | | [状況]<br>シーリング劣化 | |

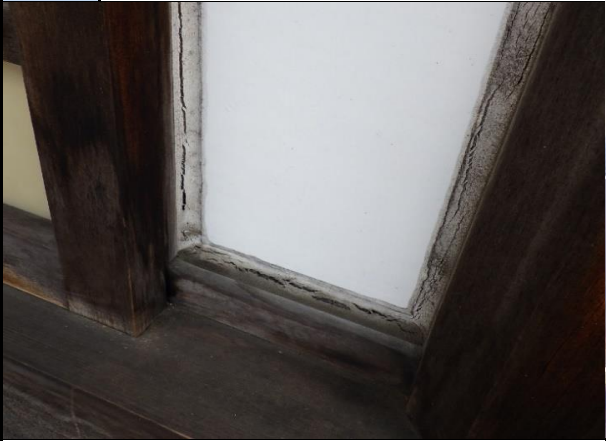
| 部位 | 外壁 | 部位 | 外部 |

| [状況]<br>シーリング劣化 | | [状況]<br>錆 | |

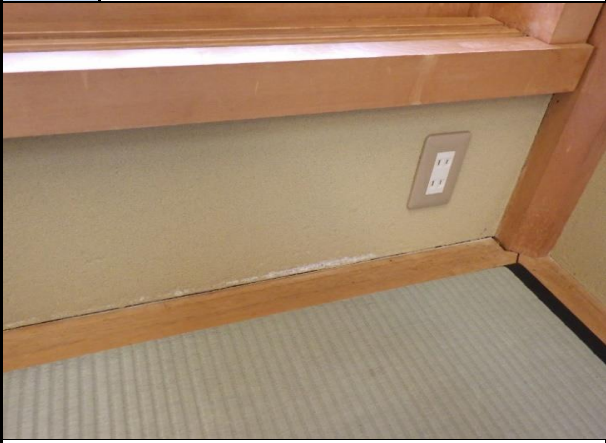
| 部位 | 内部 | 部位 | |

| [状況]<br>壁材劣化 | | [状況] | |

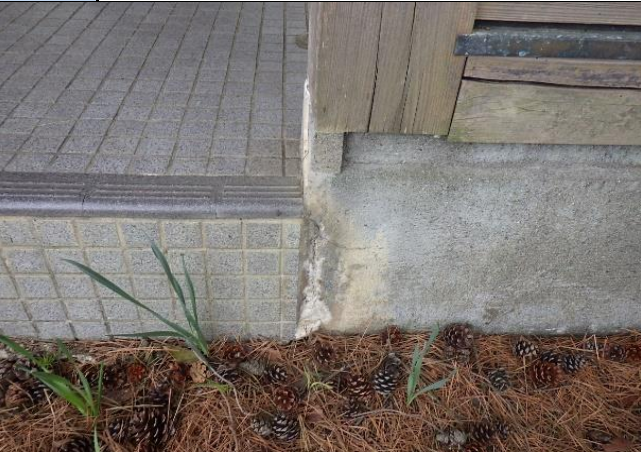
| 部位 | 外壁 | 部位 | 外壁 |

| [状況]<br>クラック、白華 | | [状況]<br>クラック、白華 | |

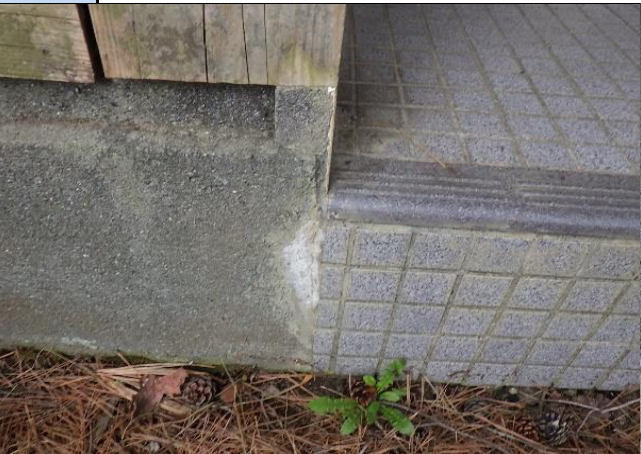
| 部位 | 外壁 | 部位 | 外壁 |

| [状況]<br>クラック、白華 | | [状況]<br>木材劣化 | |

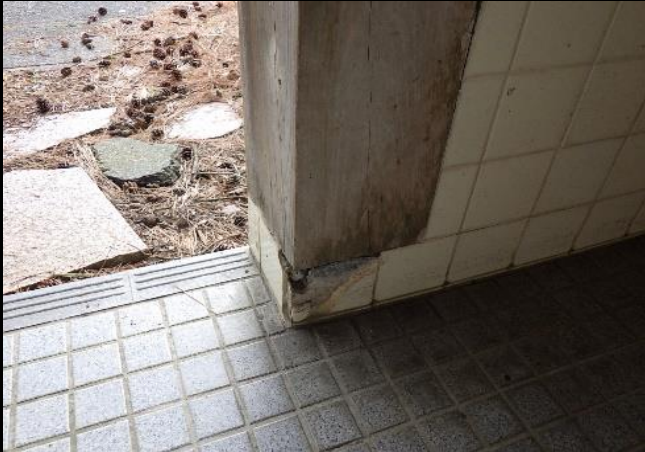
| 部位 | 内部 | 部位 | 内部 |

| [状況]<br>腐食 | | [状況]<br>破損 | |

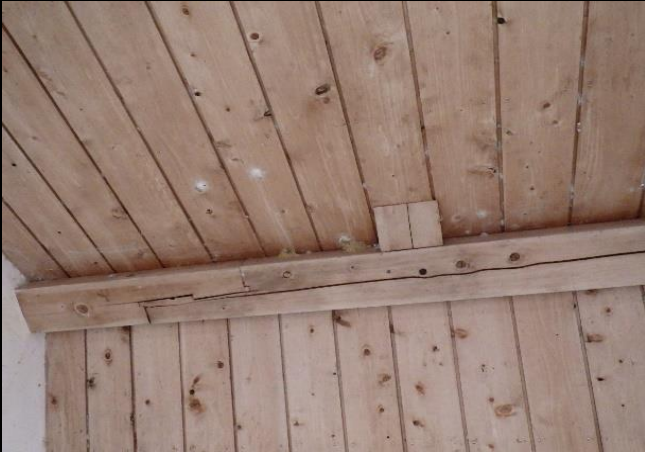
| 部位 | 内部 | 部位 | 内部 |

| [状況]<br>亀裂 | | [状況]<br>クラック | |

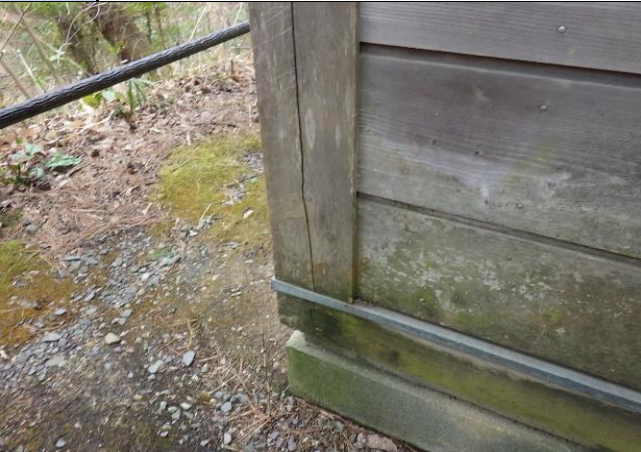
| 部位 | 外壁 | 部位 | 外壁 |

| [状況]<br>木材劣化 | | [状況]<br>腐食 | |

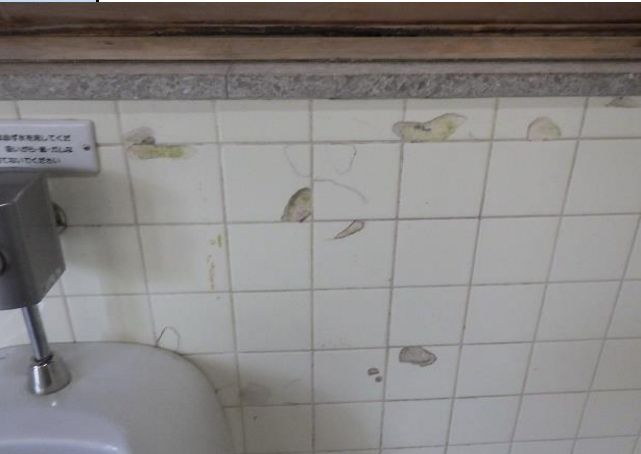
| 部位 | 内部 | 部位 | 内部 |

| [状況]<br>タイル劣化 | | [状況]<br>タイル劣化 | |
