## 劣化度診断報告書【小規模施設用】（様式3）

| 施設名 | 勿来の関公園 | | | 調査日 | 令和 6 年 6 月 4 日 | | |
| 棟 名 | 便所棟 | | | 部等名 | 一般社団法人いわき市公園緑地観光公社 | 課等名 | 施設管理課 |

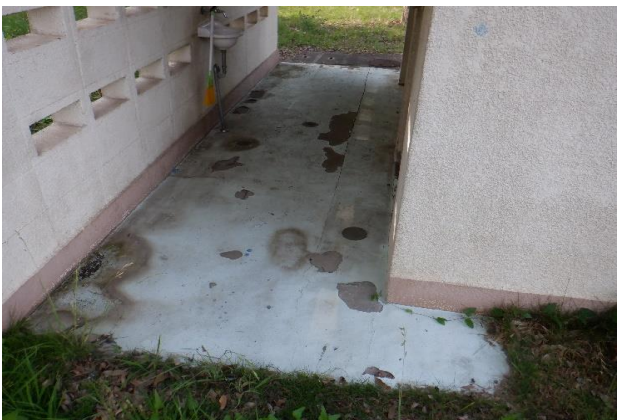
| 部位 | 床材 | 部位 | 内部建具 |

| [状況]<br>ひび割れ | | [状況]<br>ひび割れ | |

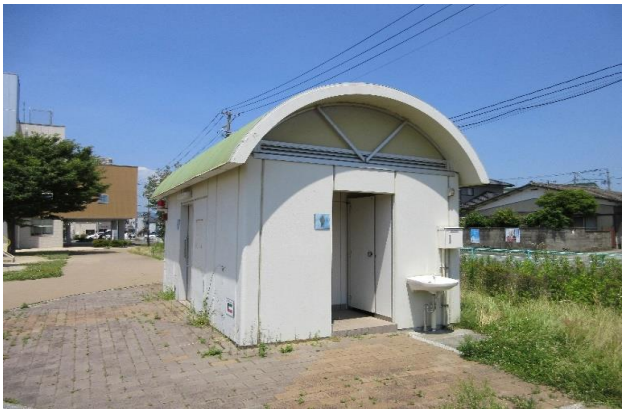
| [状況]<br>異常なし | | [状況]<br>異常なし | |

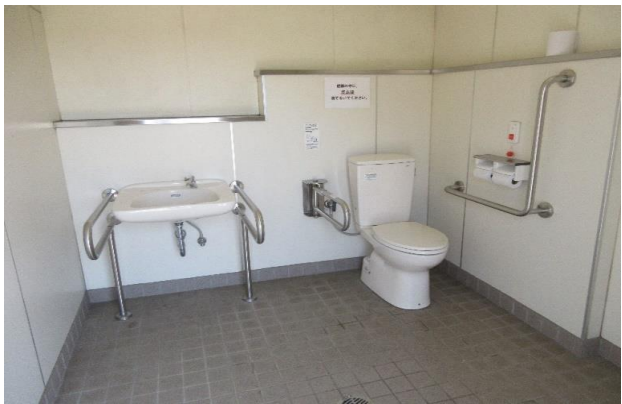
| 部位 | 多目的トイレ | 部位 | |

| [状況]<br>異常なし | | [状況] | |

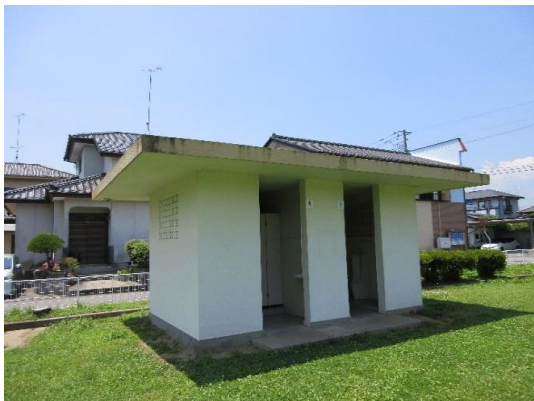
| [状況]<br>異常なし | | [状況]<br>異常なし | |

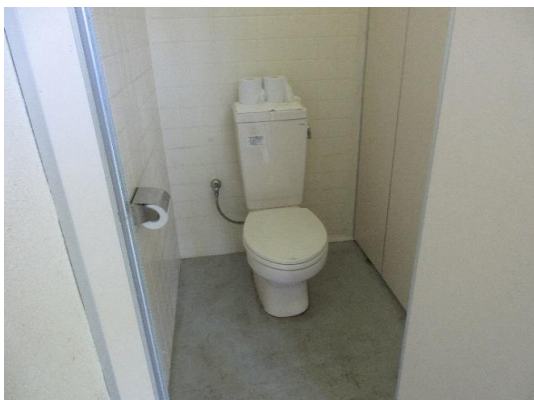
| [状況]<br>異常なし | | [状況]<br>異常なし | |
